Oppdragsnr.: **52208091** Dokumentnr.: **Vedlegg 03**

## ► Naturmangfold

Stikkelvika kraftverk skal utnytte fallet mellom Kjerringvatnet og Røssvatnet. Kjerringvatnet skal reguleres mellom dagens vannstand og 0,5 m senket vannstand (reduert fra konsesjonsgitt 1,5 m). Fra inntaket i Kjerringvatnet vil vannveien først gå i tunnel og videre i nedgravd rør til kraftstasjonen med utløp i Røssvatnet. Omsøkte planendringer er av betydning for naturmangfoldet, og gjelder blant annet plassering av inntak i Kjerringvatnet, terskel mm. ved utløpet til Stikkelvikelva, vannvei gjennom tunnel og nedgravd rørgate, tunnelpåhugg, deponi for tunnelstein og adkomstveier (Figur 1). I tillegg vil endringer i reguleringshøyde, slukeevne og restvannføring påvirke naturmangfold tilknyttet Stikkelvikelvas kantsone og fossefall nedstrøms inntaket.

# Notat

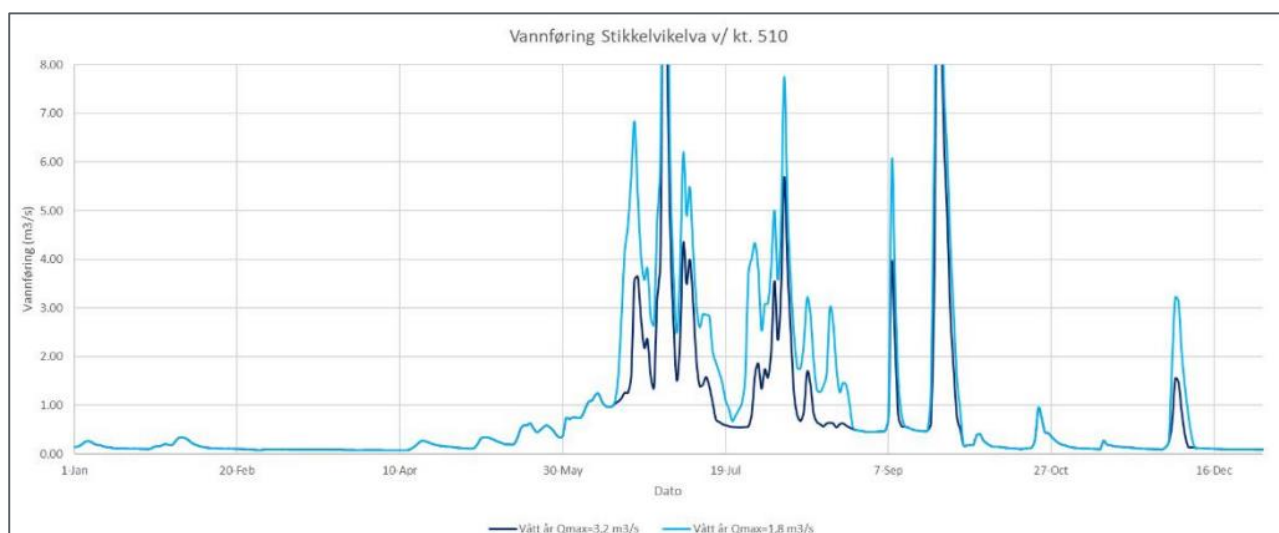
Figur 2. Variasjon i restvannføring Stikkelvikelva v/ kote 510 (Røykfossen) i et vått år for konsesjonsgitt slukeevne (lys blå) og omsøkt/økt slukeevne (mørk blå). Særlig flomtoppene om sommeren reduseres i tidslengde og omfang.

Vannføringen i Stikkelvikelva tilsvarer summen av minstevannføring og flomtap (overløp) fra Kjerringvatnet, og lokaltilsig fra restfeltet nedstrøms. Det er beregnet at en økning i slukeevne på 1,4 m<sup>3</sup>/s gir 27-41 færre dager (ca. 4-6 uker) i året med overløp fra Kjerringvatnet til elva, med færrest dager i tørre år, og flest dager i

våte år (Tabell 1). Minstevannføringen i Stikkelvikelva sommertid beholdes på konsesjonsgitte 400 l/s, som er mer enn dobbelt så høyt som 5-persentil for sommerstid (mai-september) på 188 l/s. Vannføringen er naturlig lavere enn minstevannføring om vinteren og sensommer/tidlig høst i de aller tørreste årene, slik at vannføringen blir høyere ved disse ekstremene ved innføring av minstevannføring. På den andre siden forventes flomtoppene å bli en del lavere, slik at vannføringen blir mer stabilt lav (Figur 2, Figur 3, Figur 4). I alle tilfeller blir den naturlige vannføringsdynamikken i elva regulert og stabilisert. Redusert regulering av Kjerringvatnet kan være positivt for eventuelle fuktighetskrevede naturtyper og våtmark i kantsonen her.

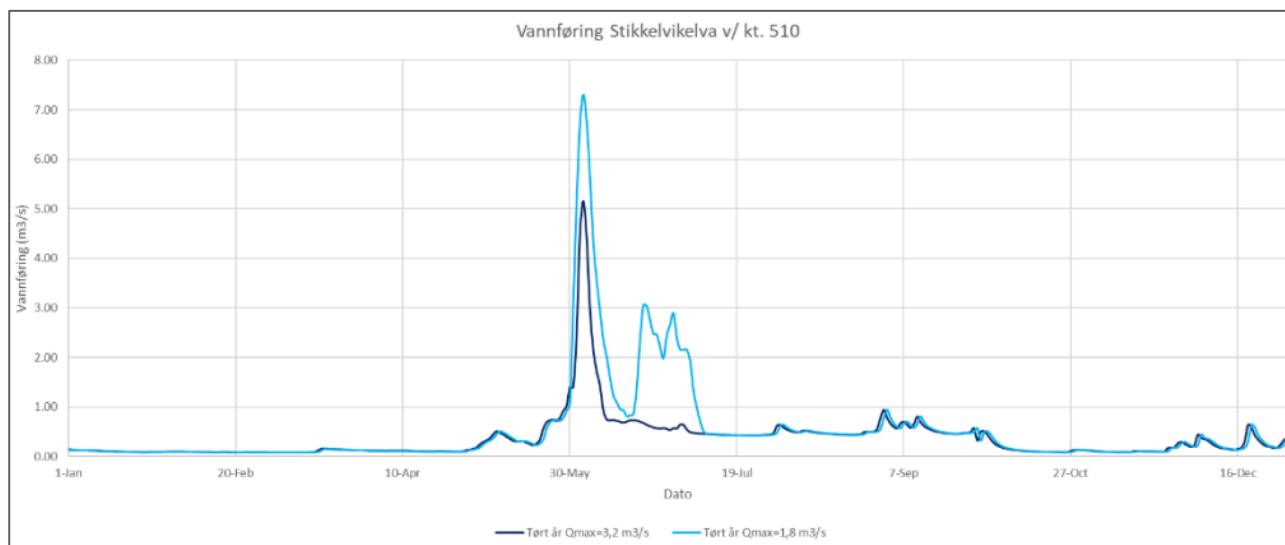
Figur 4. Variasjon i restvannføring Stikkelvikelva v/ kote 510 (Røykfossen) i et tørt år for konsesjonsgitt slukeevne (lys blå) og omsøkt/økt slukeevne (mørk blå). Særlig flomtoppene på forsommeren reduseres i tidslengde og omfang, slik at vannføringen blir mer stabilt lav.

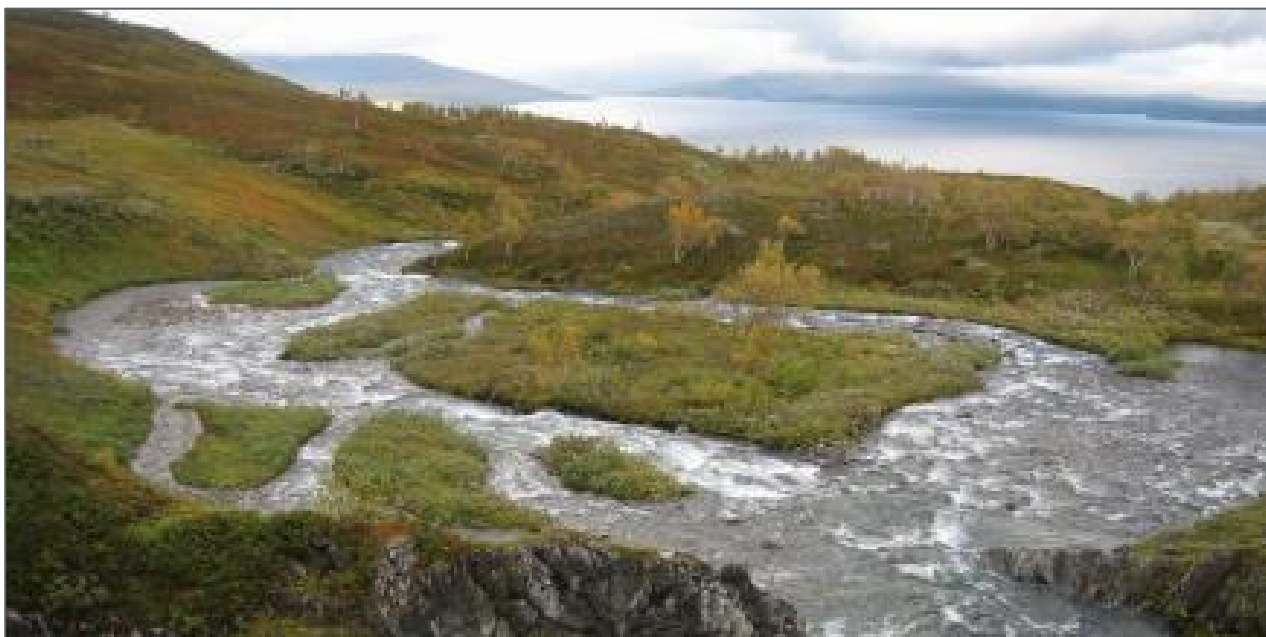
Figur 5. Redusert vannføring kan gi tørrlegging av små og grunne elveløp i midtre deler av Stikkelvikelva.

Det meste av Stikkelvikelva ligger åpent i landskapet, slik at det verken er terrenggitte forhold som trange bekkekløfter eller skog som bevarer fuktigheten og begrenser uttørking. I Stikkelvikelvas midtre parti deler elvestrengen seg inn i flere små og grunne elveløp, som trolig tørrlegges ved lav vannføring (Figur 5). Tørrleggingen vil skje oftere dersom slukeevnen økes.

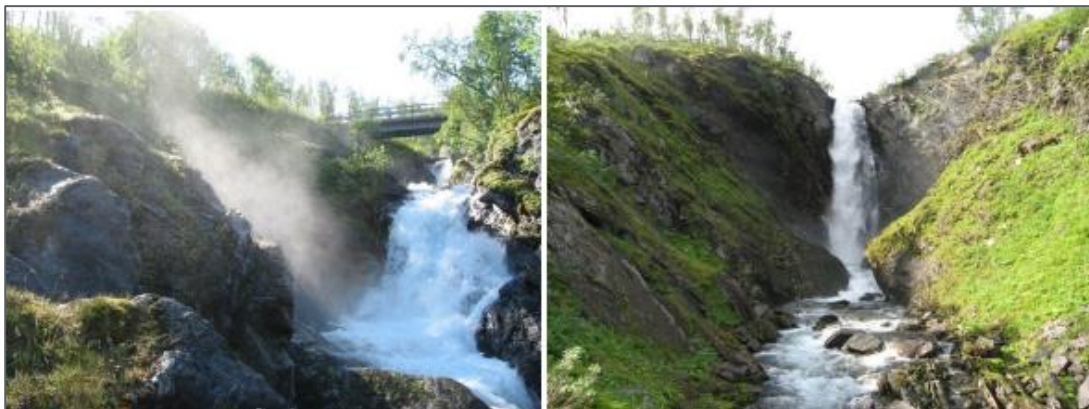
Figur 9. Tre av fossefallene i Stikkelvikelva er kartlagt som naturtype fossesprøytsone etter DN håndbok 13, og huser truede naturtyper som fosseberg (se bilder til høyre og venstre) og fosseeng (se bildet til høyre).

Det finnes syv små og større fosser langs Stikkelvikelva, hvorav tre er kartlagt som naturtype fossesprøytsone etter DN håndbok 13 (Figur 9). Større fossefall kan gi grunnlag for truede naturtyper som fosseberg og fosseeng (begge sårbare, VU). Det er utført grundige undersøkelser av lav- og mosefloraen tilknyttet fossene uten funn av betydning (GrønnKompetanse, 2008, rev. 2013), og potensialet for forekomster av beslutningsrelevante arter innen disse artsgruppene vurderes som lite også i dag, selv om dette ikke kan utelukkes.

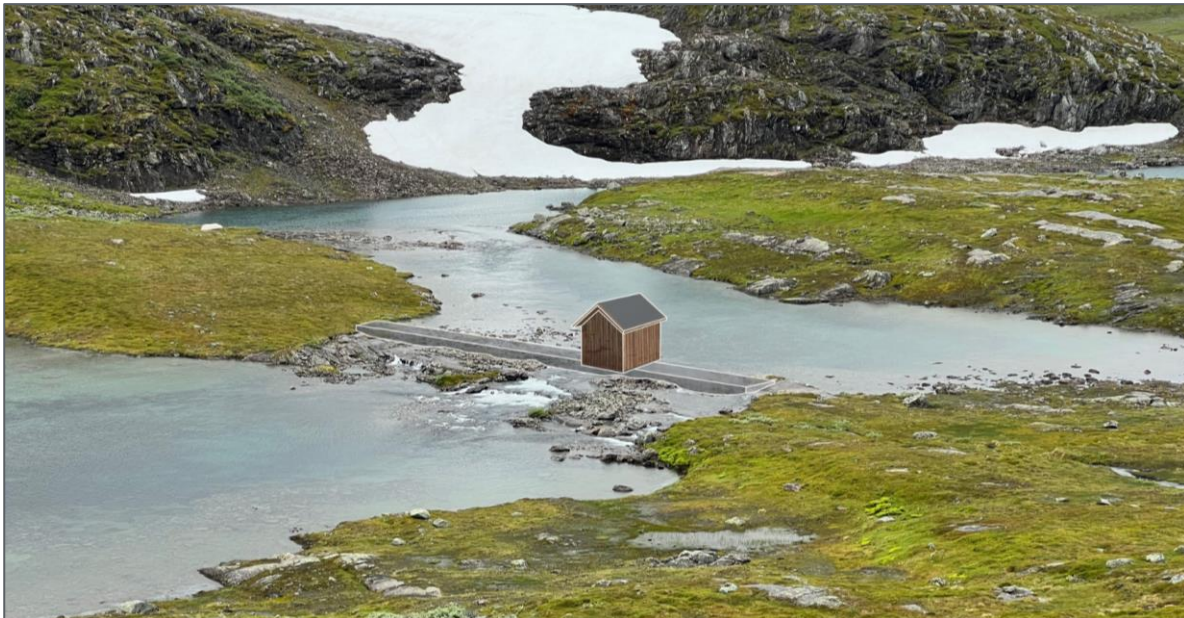
Figur 13. Plassering av ny betongterskel oppstrøms Vasshovudet medfører inngrep i noen stryk/ kulper ved utløpet fra Kjerringvatnet.

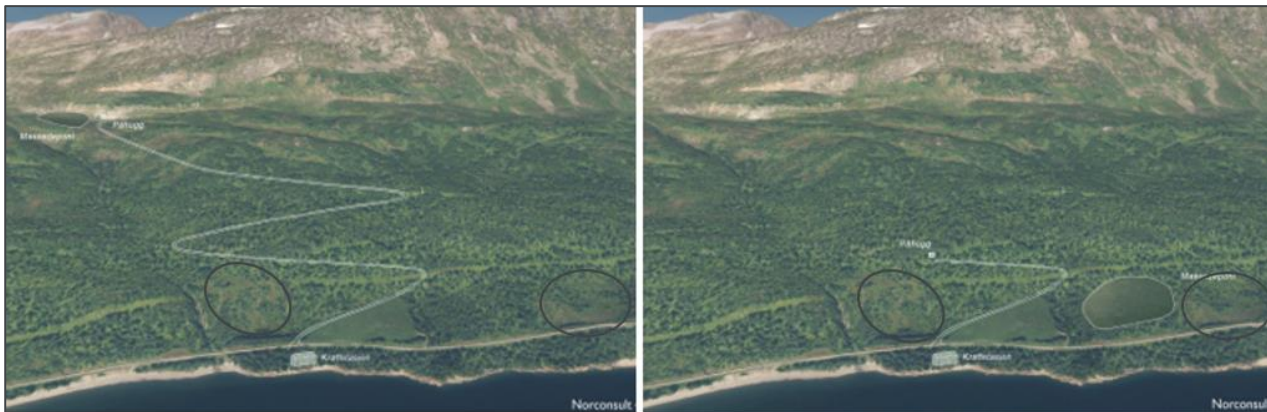
Figur 14. Konesjonsgitt (venstre) og ny løsning (høyre) for plassering av påhugg, adkomstvei og deponi. Kraftstasjonen er ikke flyttet. Vannvei, adkomstvei og deponi er betydelig kortere og plassert i og langs dyrka mark og utenom myr (markert med svarte sirkler) for å minimere naturinngrep. Vannvei i rørgate mellom påhugg og kraftstasjon er ikke vist på illustrasjonen.
