Effektivitet og kost-nytte forhold av fysiske miljøtiltak i vassdrag

Technical Report · March 2020

LFI-rapport nr. 360. Miljødirektorates referanse: M-1635|2020

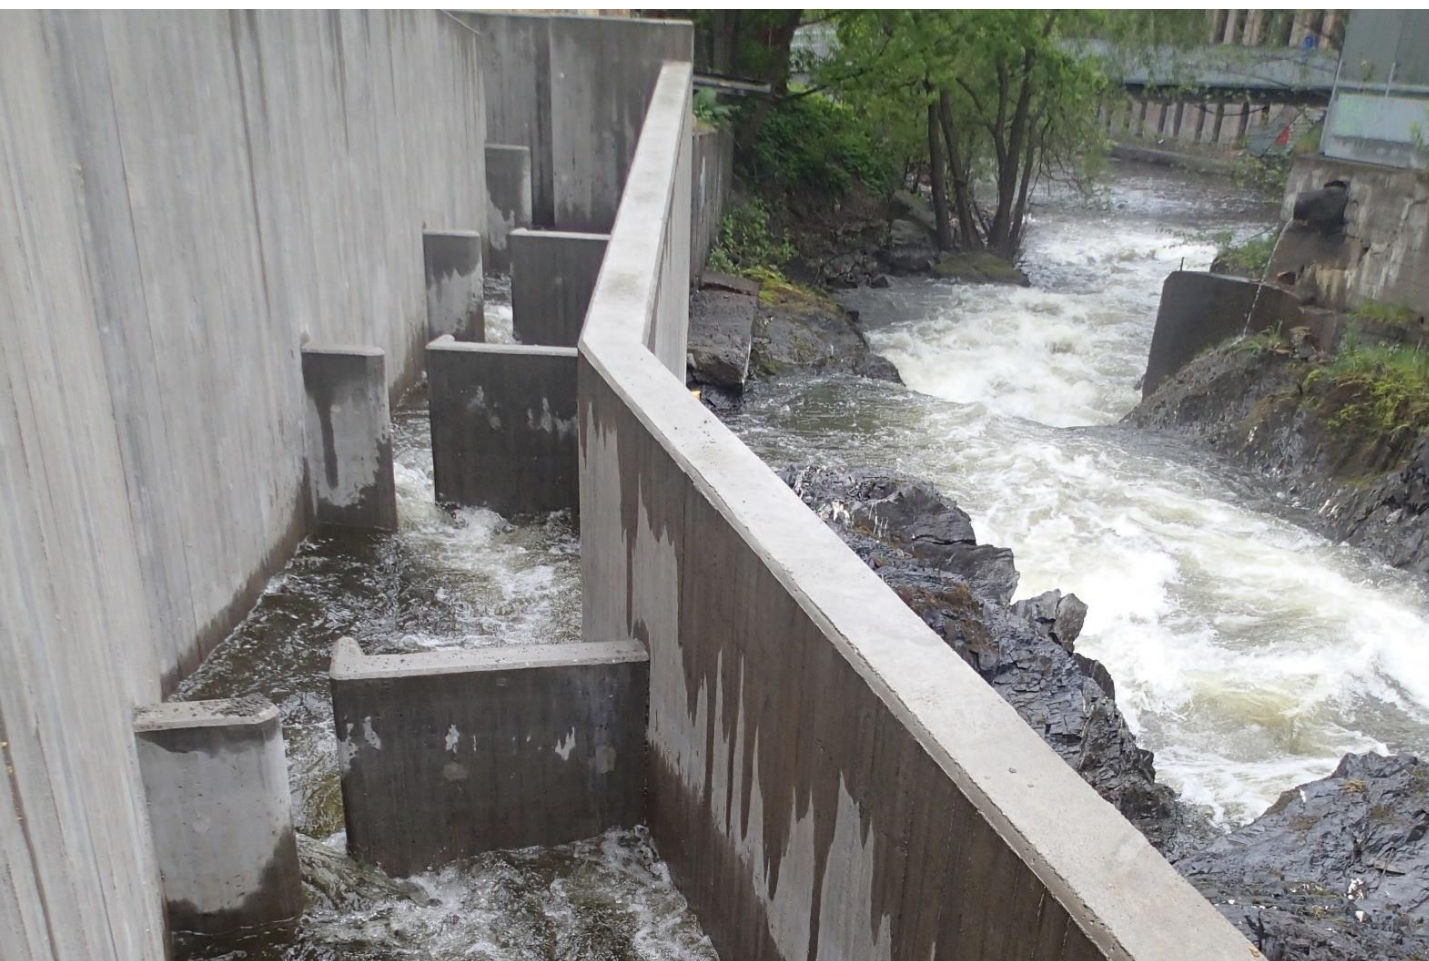
Spaltetrapp i Akerselva, anleggskostnad 7353 NOK/m³ ombygget volum eller ca. 758.000 NOK per høydemeter (Foto: Ulrich Pulg).

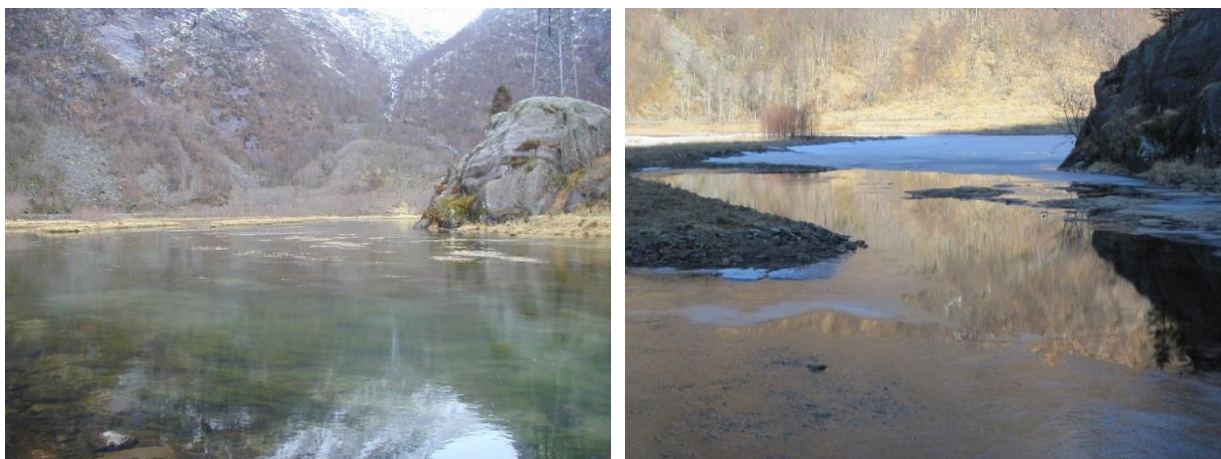
Fig. 7 Før tiltak var utløpsområdet stillestående med mye finsedimentavleiringer (venstre). Under tørken 2013 har store deler av naturlig gytefelt falt tørt, mens utlagt gytegrus i dypålen ligger under vann (høyre).

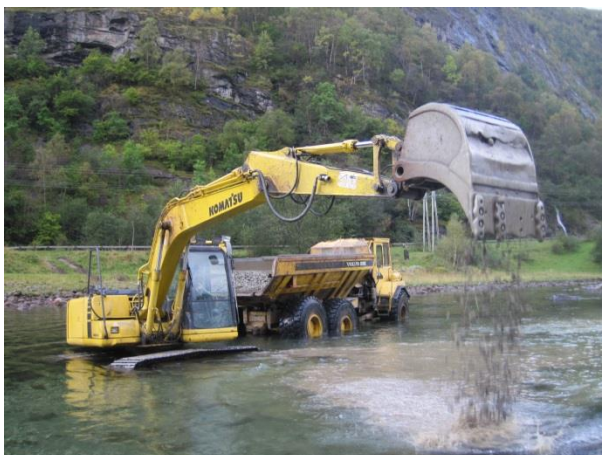
Fig. 14 Utlegging av gytegrus

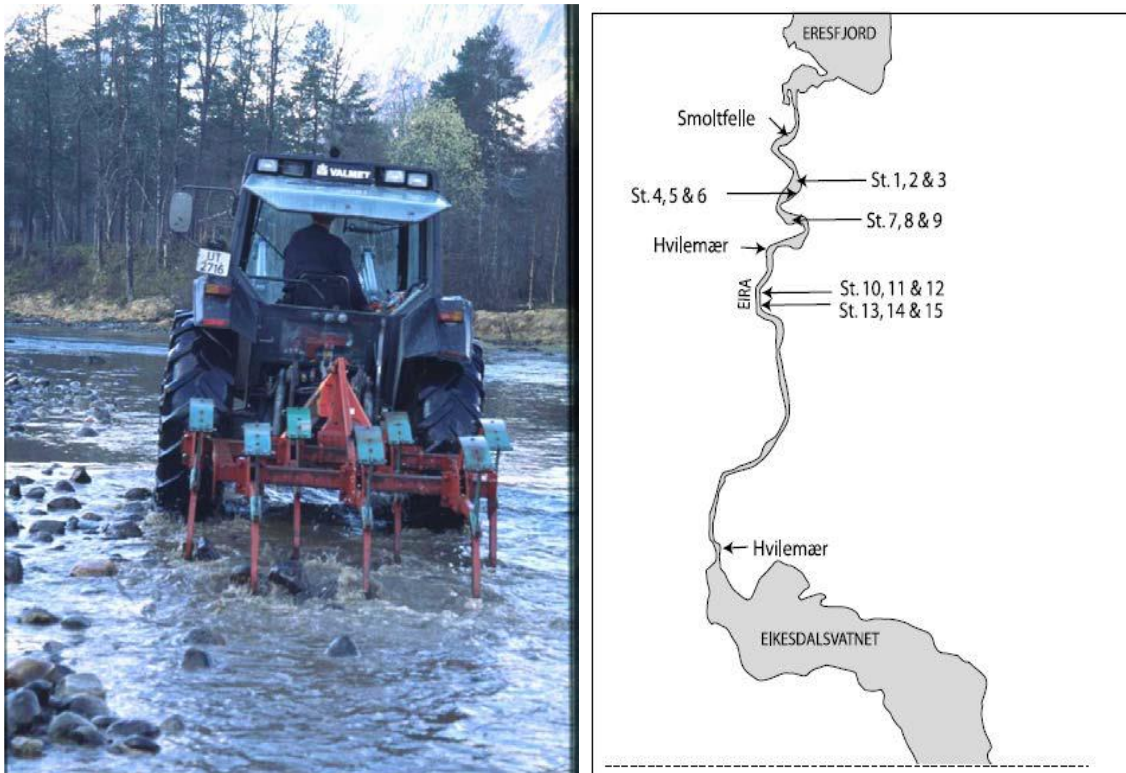
Fig. 38 Harving av forsøksfelter i Eira i april 2002 (Foto: Bjørn Ove Johnsen), og beliggenhet av forsøksfelter og stasjoner for elektrisk fiske (figur fra Jensen mfl. 2007). På hvert område ble det lagt ut referansestasjoner nedstrøms og oppstrøms det harvede feltet samt en stasjon på forsøksfeltet (stasjonene 2, 5, 8, 11 og 14).

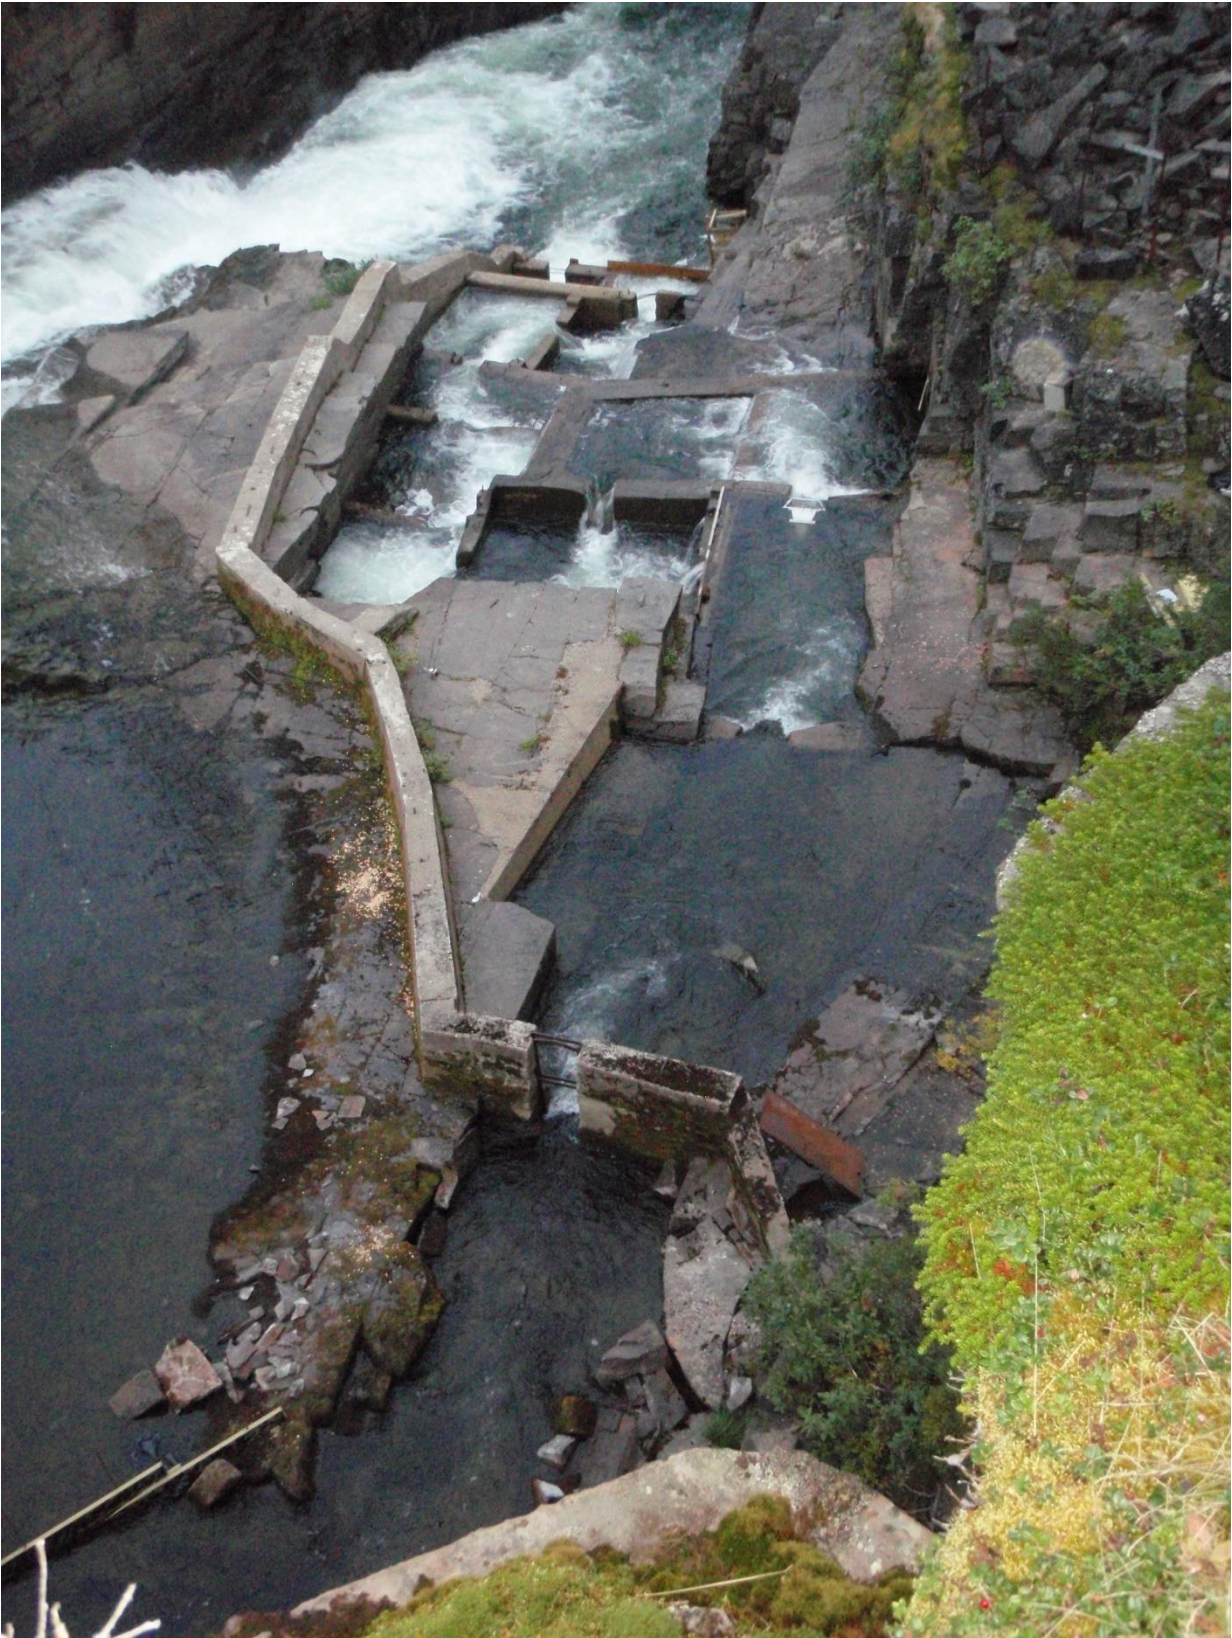
Fig. 44 Trappa med Førstefossen til venstre. Fisketelleren vises i terskel nummer tre.

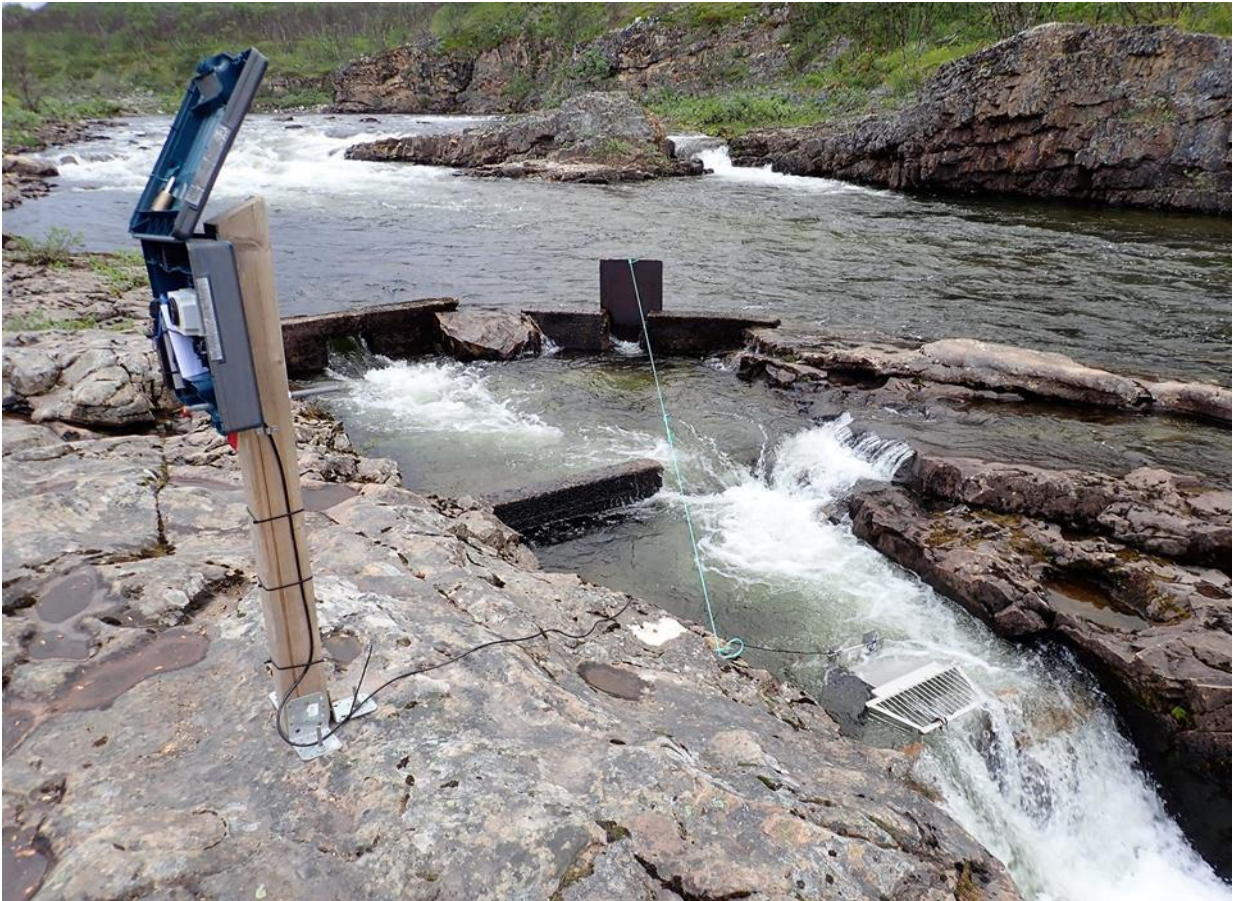
Fig. 47 Øverste del av trappa i Tredjefossen med tellesystem for oppvandrende fisk.

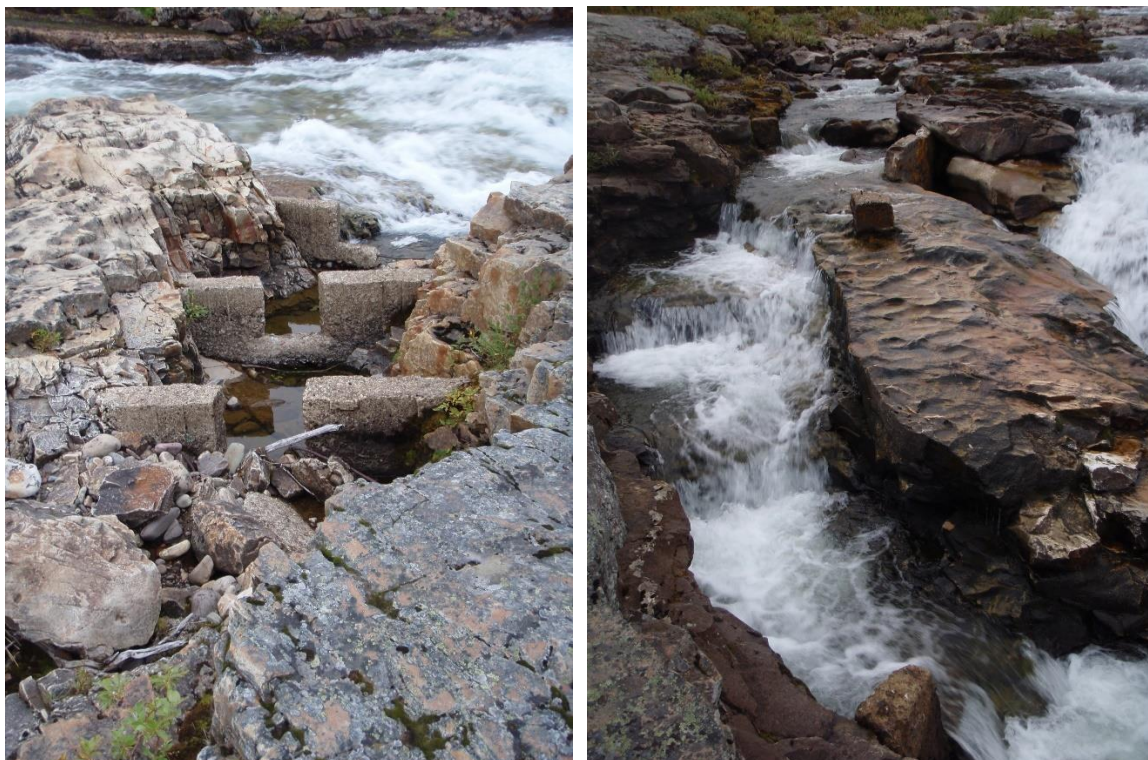
Fig. 49 Ødelagte trappeanlegg i Fjerdefossen

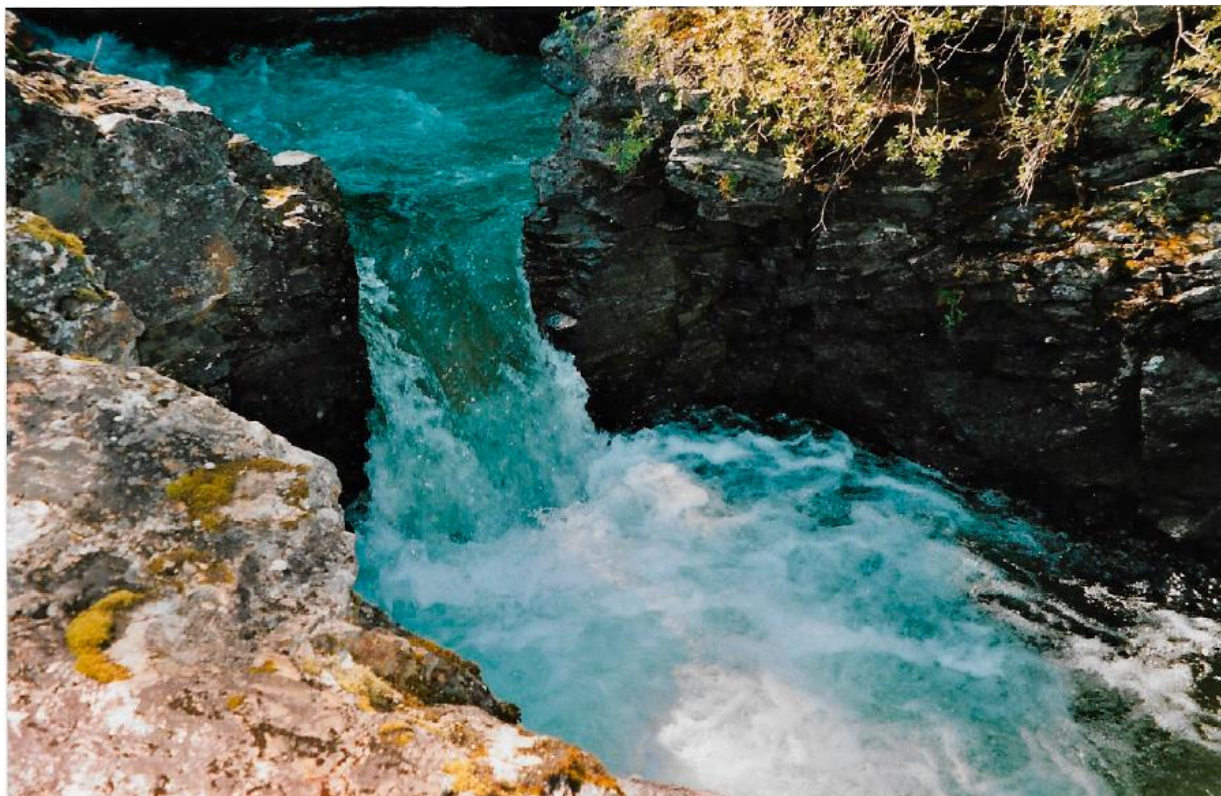
Fig. 53 Typisk trappekul sprengt i berg i trappa i Målselvossen. Foto: Helge Utby.

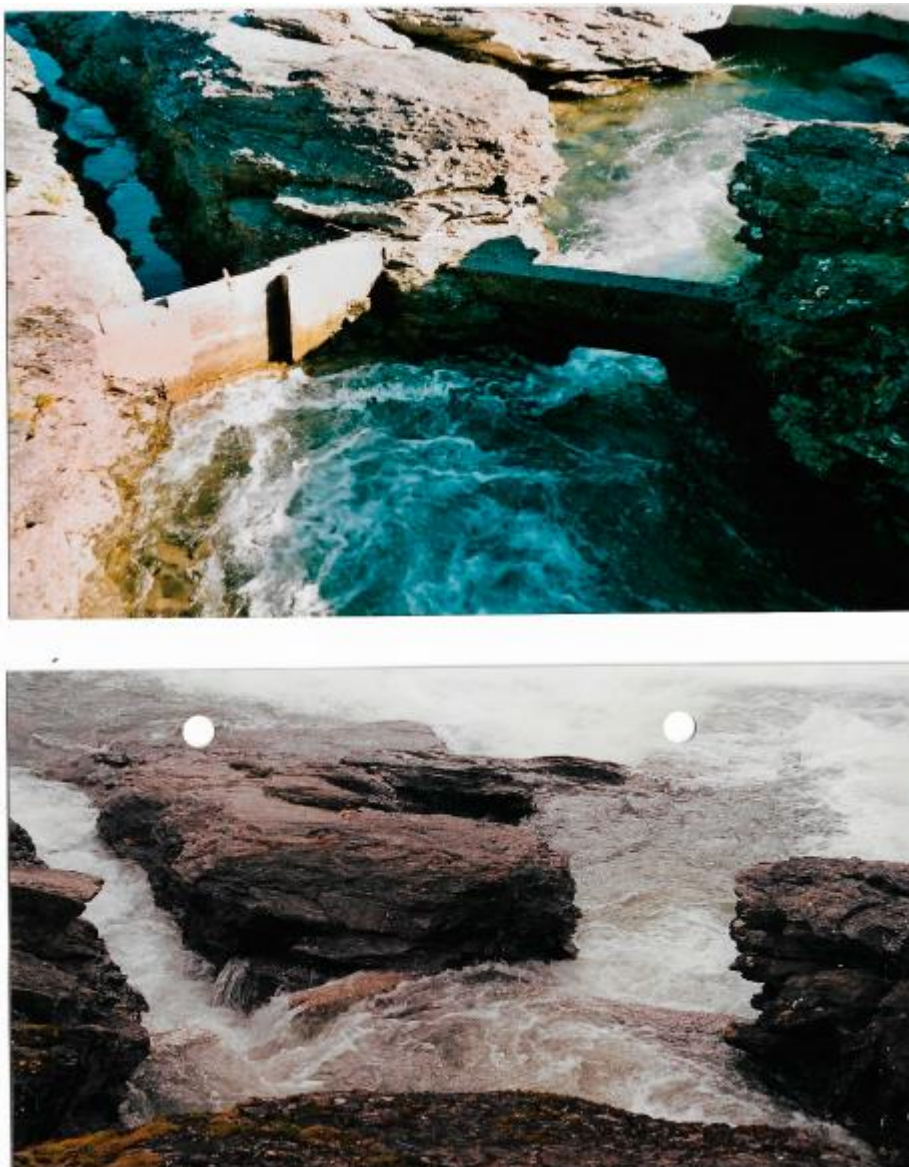
Fig. 58 Inngangene til trappa i Målselvfossen. På det nederste bildet vises det vanlige løpet til høyre og flominngangen til venstre. Det øverste bildet viser luka og inngangen fra Midtfallet i fossen, som benyttes når vannføringa i elva kommer under $60 \text{ m}^3/\text{s}$ og fisken kan gå et stykke opp i fossen. Foto: Helge Utby.
