***RAPPORT***

# ***LAKSEN I GEATNJA 2021***

## ***Bestandsovervåking***

*Berlevåg Jeger- og fiskerforening*

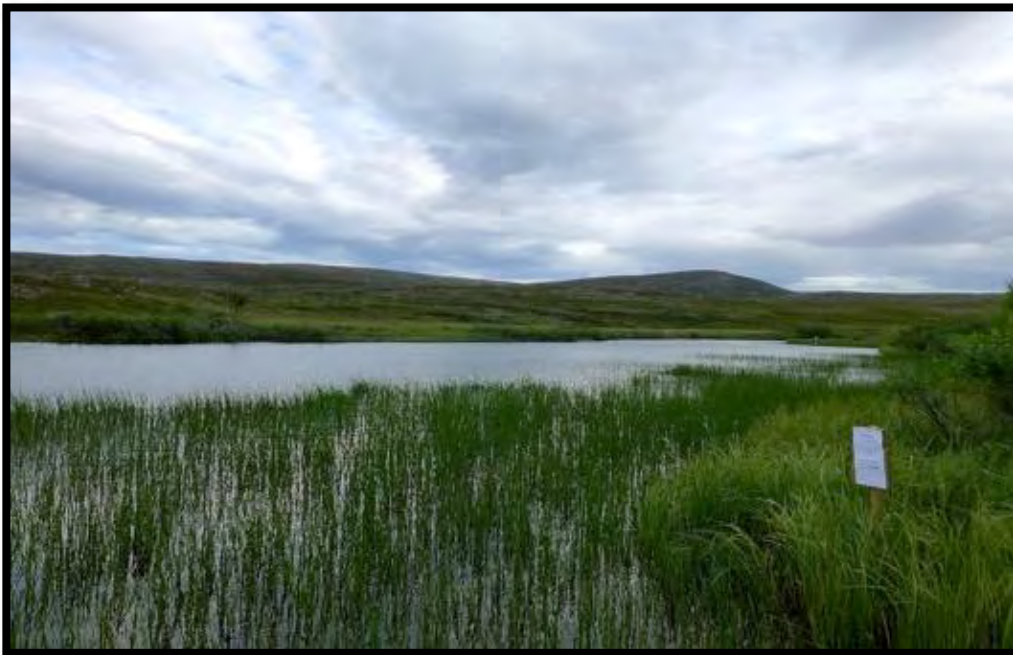
**Bilde 3** *Gressdammen er lang og nærmest helt stillestående. Her er det mye vegetasjon både langs kanten og i selve dammen. Dammen har dype partier og gir bra skjul for laksen selv ved lav vannføring.*

Gressdammen har vært det viktigste oppholdsstedet for laks i Geatnja. Denne er nå fredet for fiske, og laksen har dermed ro frem til gytetiden. Noe laks gyter i inn- og utløpet mens mesteparten ser ut til å vandre oppstrøms til de gode gyteområdene opp til kulpen ved Steinfossen i gytetiden. Gressdammen er nær delt i to med et grunt eide med bunnvegetasjon og dype partier ovenfor og nedenfor. Det er i øvre del at størst mengde laks oppholder seg. Reguleringen av elva har også medført at den naturlige flommen uteblir, og dermed har Gressdammen blitt kraftig sedimentert og holder på å gro igjen flere steder. Trolig har også Gressdammen større gytearealer som kan brukes om muddret fjernes og det blir noe høyere vannføring her.

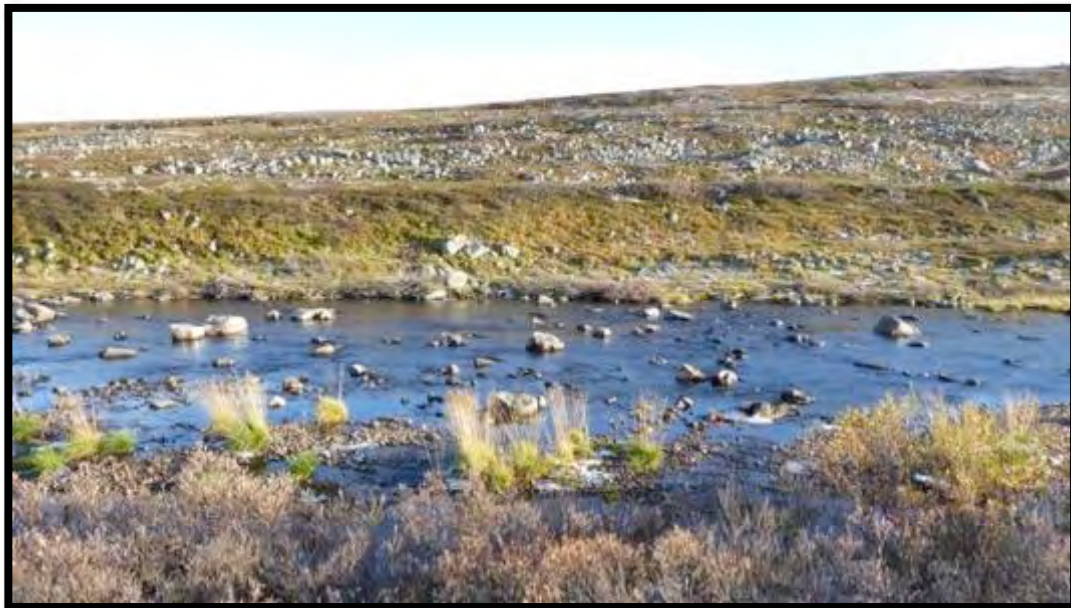
**Bilde 4** De grunne partiene benyttes til gyting og hannlaksene som jager hverandre ender ofte med at de havner på grunna/land. Fisken er også sårbar mot predasjon, og hver høst patruljerer havørn i området og flere har observert at den har hatt fisk ved elvebredden. Det er i dette området videoovervåkingen i årets prosjekt har foregått.

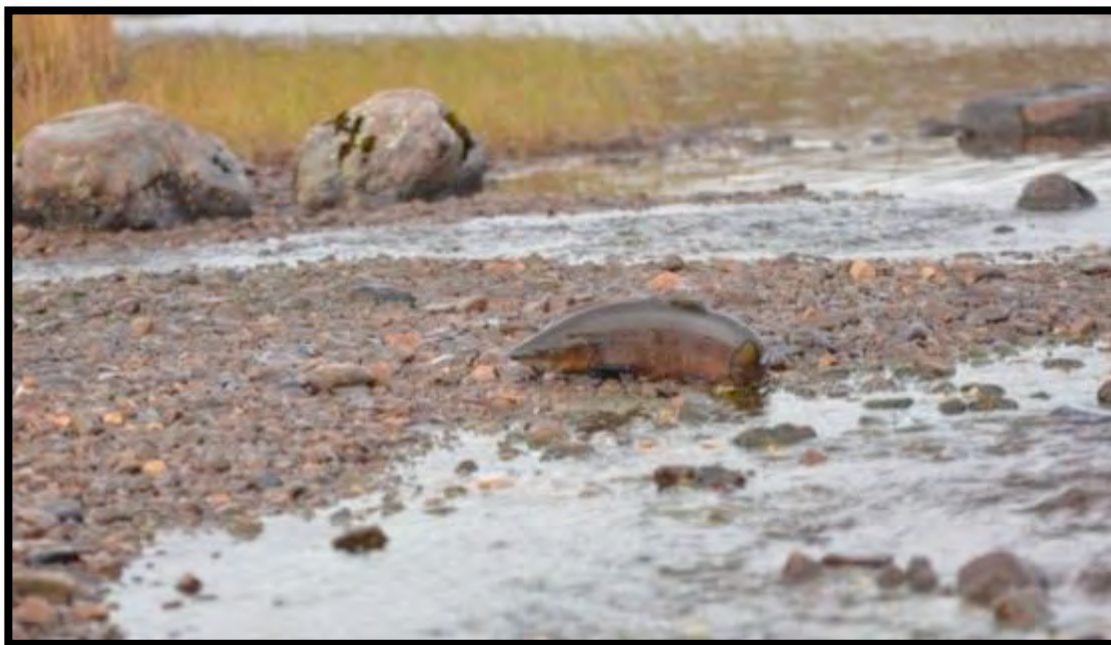
**Bilde 5** Stranding av laks. På gyttestrekningene ovenfor Gressdammen er ofte vannføringen på høsten lav. Store partier er tørrlagte flere steder i dette området. En hannlaks jaget på land av en annen laks forsøker her å komme seg ut i elva igjen.

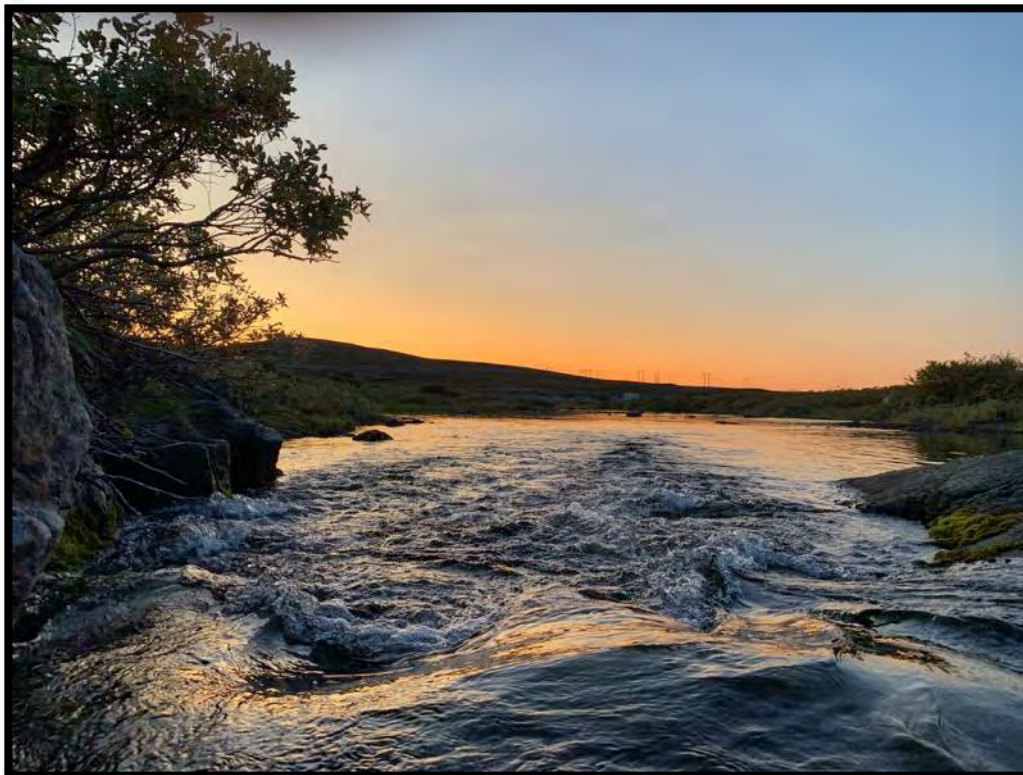
**Bilde 6 Utløpet av Steinfossen – også kjent som Trappetrinnene, og ut mot kulpen.**

Fossen avgrenser det BJFF kaller øvre og nedre del av Geatnja og var både i 2015 og 2016 grensen hvor langt opp laksen vandret. I enkelte år, som i 2014, samt årene siden 2017 vandret betydelige andel av laksebestanden i Geatnja forbi. Det tyder at vannføring avgjør om laksen passerer eller ikke. Nedenfor fossene er en av de dypere kulpene og blant de mest attraktive kulpene for sportsfiske i Geatnja.

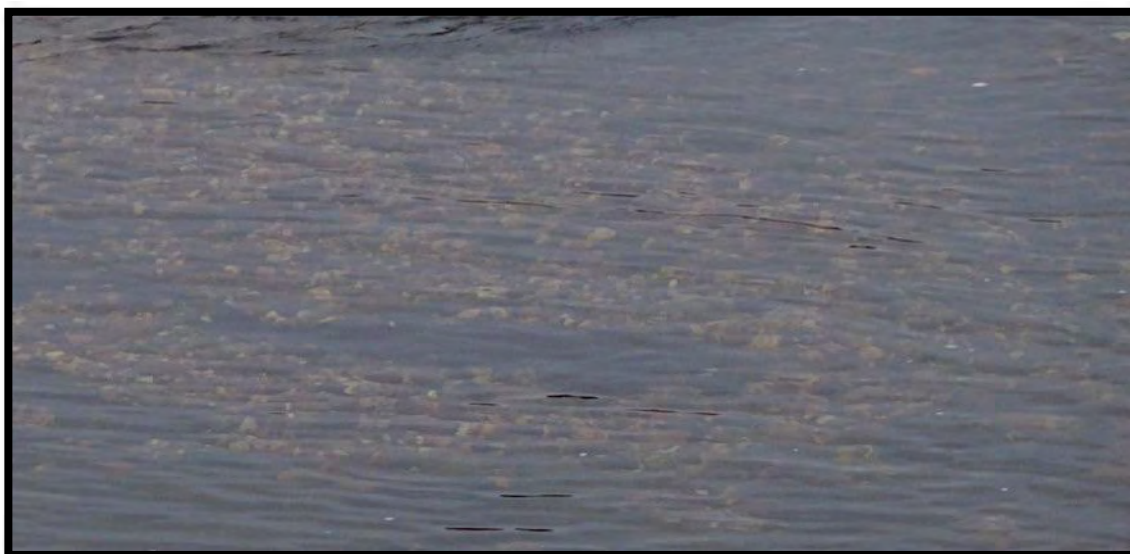
**Bilde 7 Nedstrøms kulpen ved Steinfossen gyter flere laks. Her står en laks i gytgropa og en ser tydelig det lysere feltet der laks har gravd.**

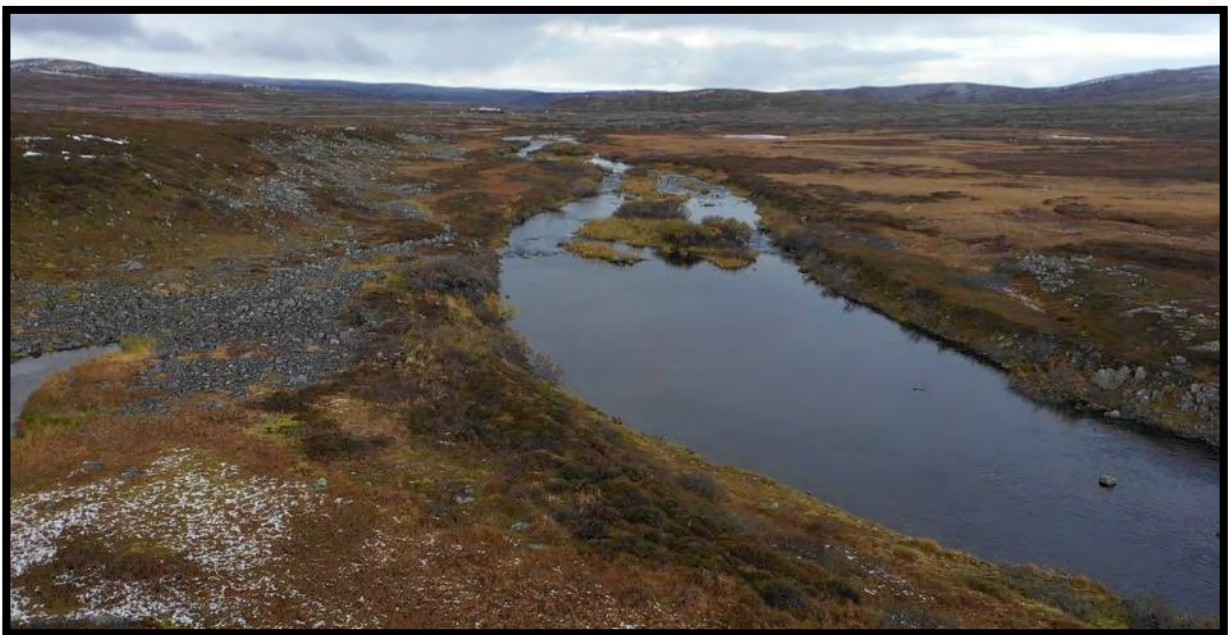
**Bilde 8 Elveparti oppstrøms «Taggekulpen» – her er dammen som øverste laks ble observert i både 2018, 2019 og 2020.**

Ligger i øvre del av det elvepartiet som trolig var blant de viktigste gytestrekningene i Geatnja før reguleringen. Ovenfor selve Taggekulpen minner noe om Steinfossen lengre ned, bare i mindre skala. Her er nakent og skivedelt grovt fjell og små korte fossefall. Under det nederste fallet er kulpen ganske dyp og med bunn av kampesteiner. Så er elva stri og oppdelt i to nye korte fossefall opp mot to større dammer/loner avgrenset av strykparti. Det er i disse to dammene det i flere sesonger har blitt observert øverste laks i vassdraget. Elvestrekningen i dette området er variert med stryk, stille dammer og små kulper og fosser. Her det gode gyte- og oppvekstområder for laksefisk.

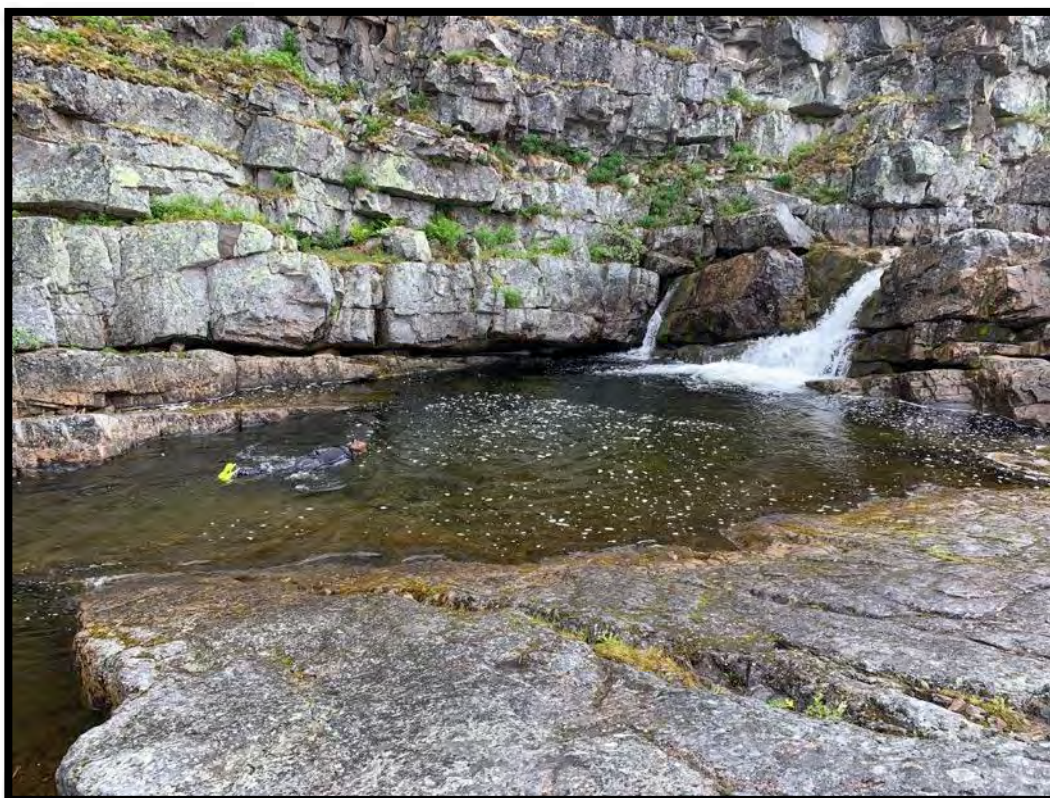
**Bilde 9 Fossen i Juvet – i dag er den Sone 2 øvre grense og det er ikke sikre registreringer av laks på oversiden av denne fossen de siste årene. Her er det mye fast fjell og store kampesteiner i det rolige partiet nedenfor fossen. Videre nedover renner elva striere.**

Denne fossen er det øverste stedet det har vært observert voksen eller ungfisk av laks i vassdraget fremt til 2020. Lav vannføring og lite laks overfor Steinfossen har trolig medført til laksen ikke har vandret opp eller forbi denne fossen. Lav vannføring har sannsynlig gjort fossen til et vandringshinder for fisk. Det er usikkert når sist det var laks og/eller produksjon av laks på oversiden av denne fossen. Frem til nå har fiskesone 2 i vassdraget nådd opp hit. Norce utarbeidet skisse med heving av vannspeilet i kulpen under fossen, samt pigging i fossen slik at den skulle bli lavere. Dette for å gjøre det enklere for fisk å passere. Tiltaket ble utført forut for sesongen 2021 og på bilde 10 og 11 ser en fossen med høy og lav vannføring etter endringen. På bilde 8 ser en hvordan det opprinnelig var.

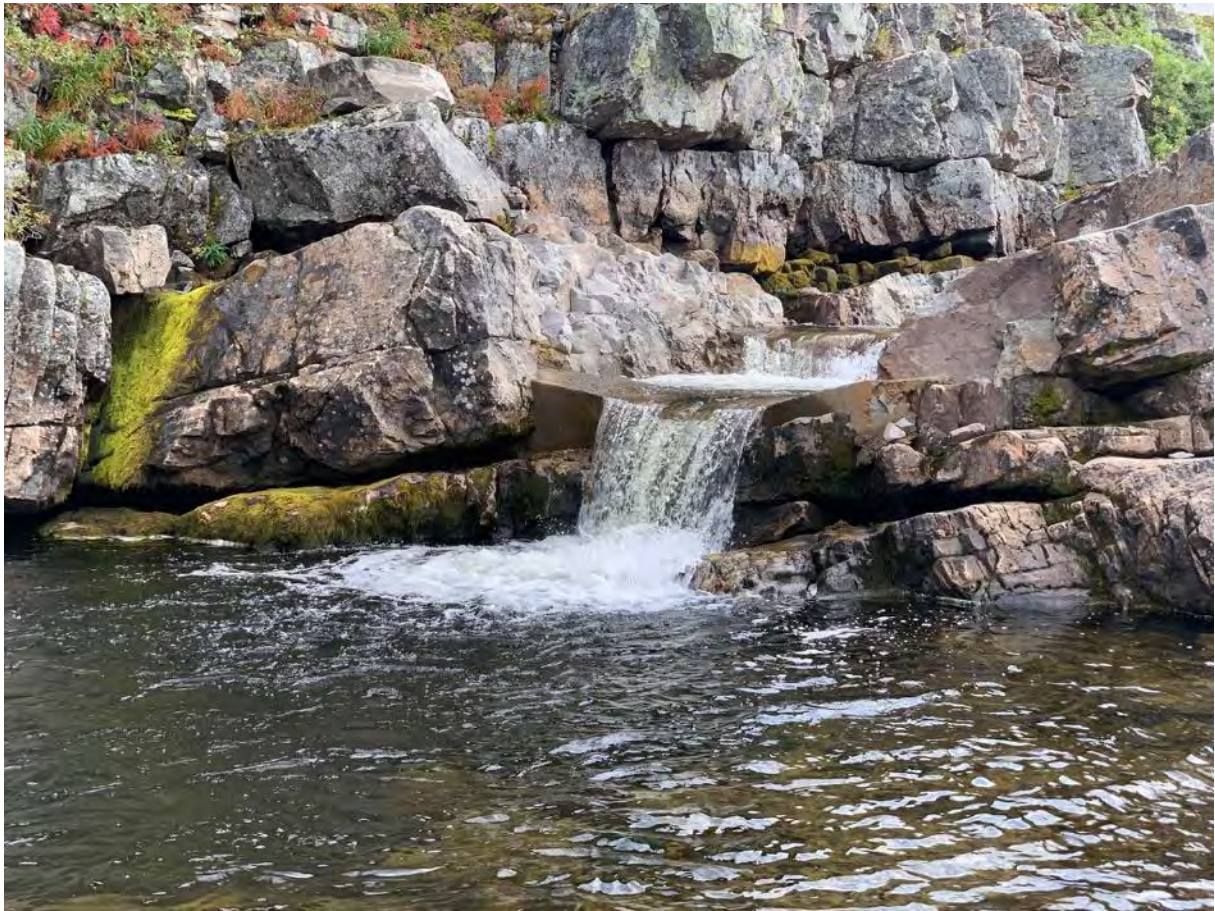
**Bilde 10 Fossen ved lav vannføring den 25. august.**

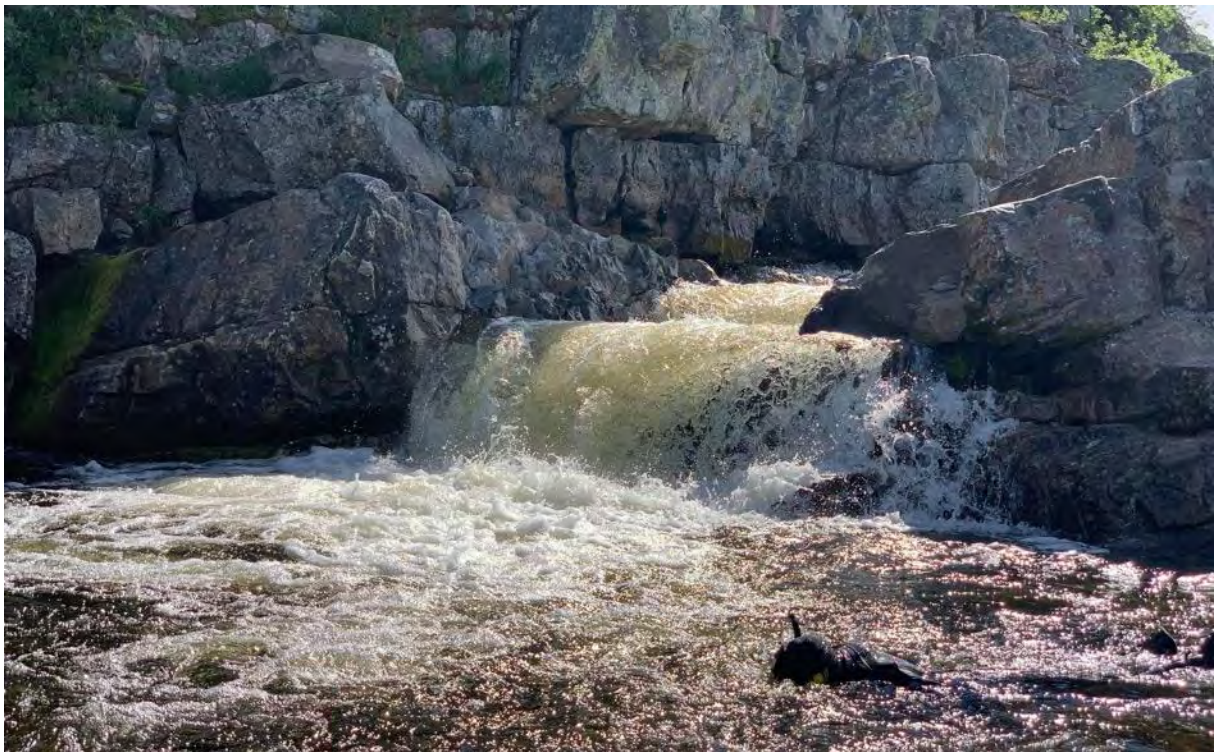
**Bilde 11 Fossen ved høy vannføring tatt 14. juli 2021.**

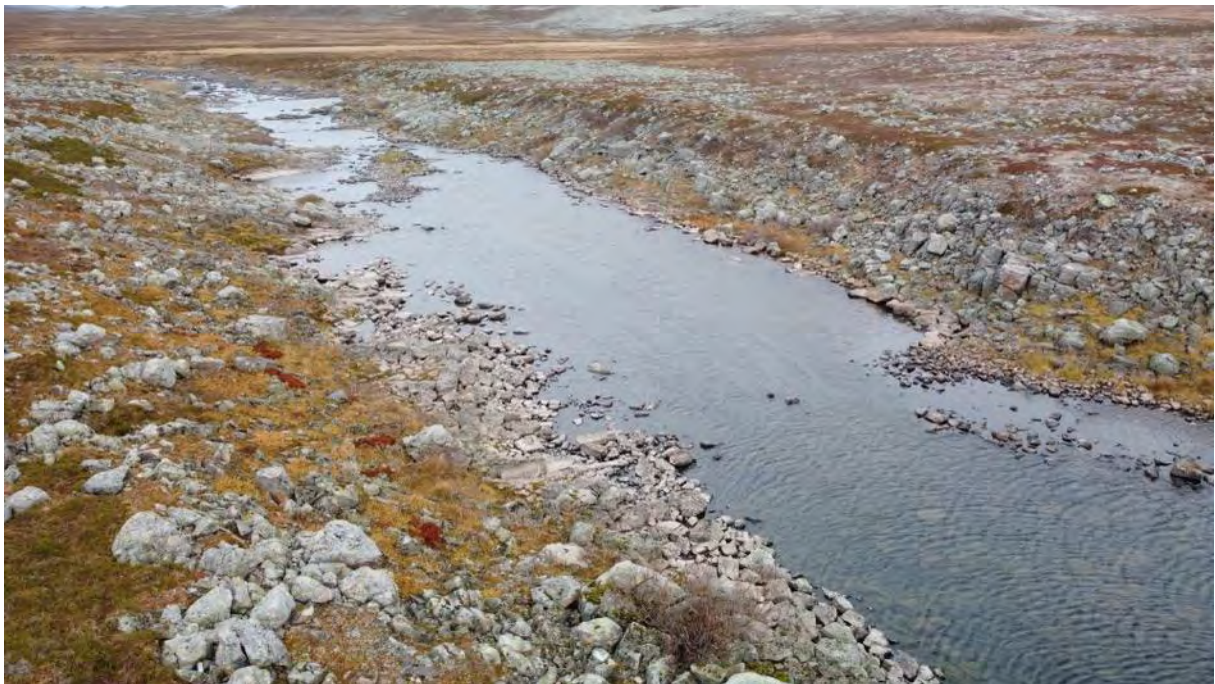
**Bilde 12 Elveparti nedstrøms demningen ved Geatnjajávri. Like nedstrøms her ble øverste laks observert ved drivtelling tidlig i september måned.**

Dagens grense for lakseførende strekning går ved demningen, altså den naturlige utløpselva fra Geatnjajávri. Fra gammelt av er det kjent at det er fanget laks i Geatnjajávri. Det er usikkert om dette var sjeldenheter, eller om det skjedde årvisst. Enkelte somrer er det overløp i lengre perioder, men oftest er det bare for kortere perioder. I 2021 var det overløp litt ut i juli måned.

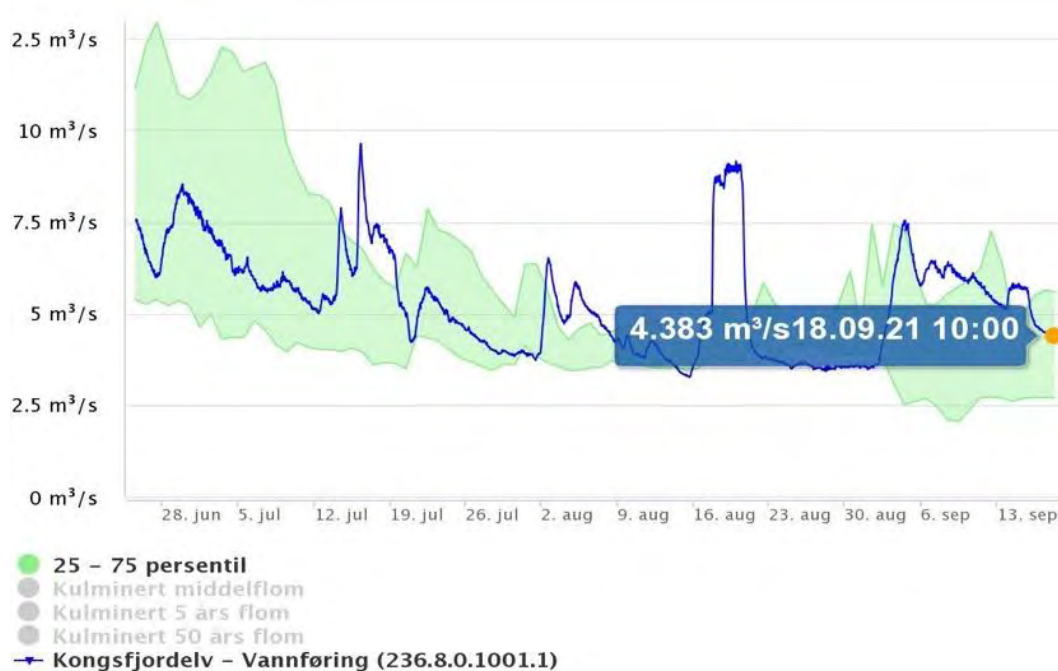
Figur 1 Vannføring i perioden 25. juni til 18. september 2021 målt ved stasjon 236.9 i Kongsfjordelva. Grafen er hentet fra ([https://sildre.nve.no/station/236.8.0?236.8.0.1001\\_period=P3M&236.8.0.1001\\_from=2021-06-21&236.8.0.1001\\_to=2021-09-19&236.8.0.1001\\_res=1440](https://sildre.nve.no/station/236.8.0?236.8.0.1001_period=P3M&236.8.0.1001_from=2021-06-21&236.8.0.1001_to=2021-09-19&236.8.0.1001_res=1440))

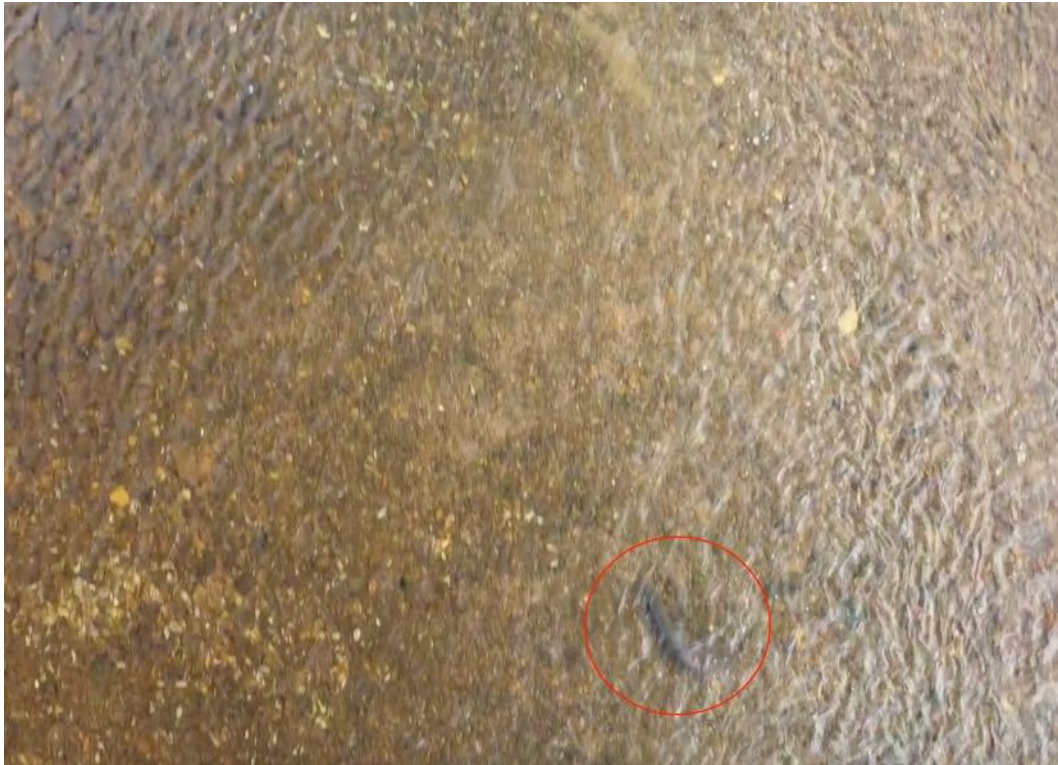
**Bilde 14** Bruk av drone for å registrere gytefisk og gyteområder på grunne områder kan være effektivt. Her fra innløpet i Gressdammen der det er forholdsvis grunt og elvebunn bestående av fin grus. Her er det en mellomlaks i bildet. Som en kan se er det krusninger på overflaten som gjør observasjoner vanskeligere.

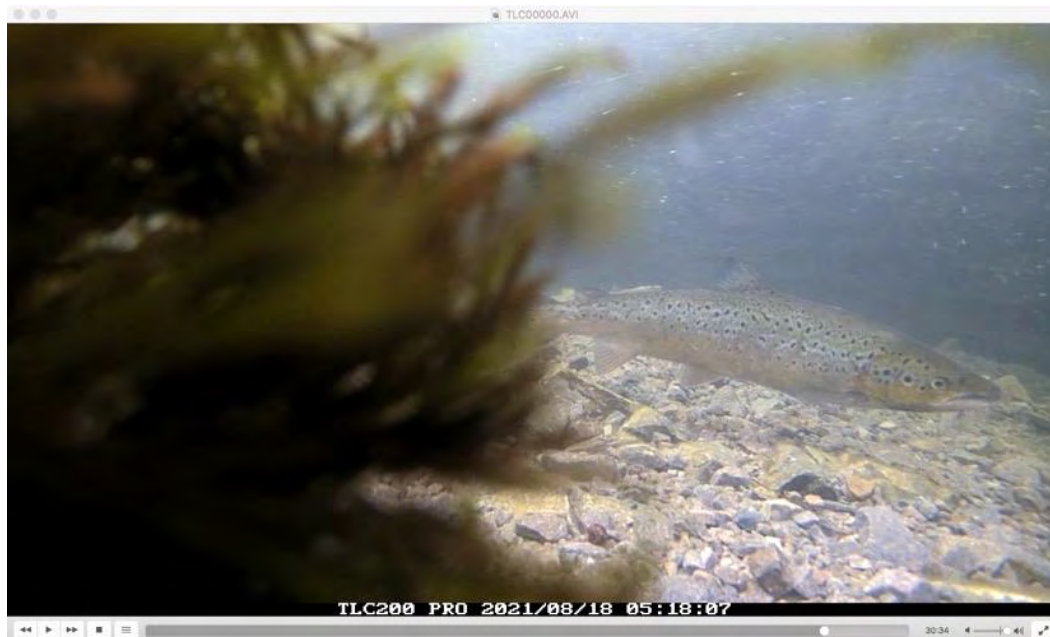
Bilde 17 Småaks på vei opp. Tatt i fossekulpen ved fossen i juvet. En ser her elvmose som har festet seg foran om lag halve kameralinsa. I perioden med økning av vannføring skjedde dette ofte og linsa måtte rengjøres. Det er tidkrevende og vanskelig avlese video med slik hengende foran kameralinsa og gjør registreringen mer usikker.

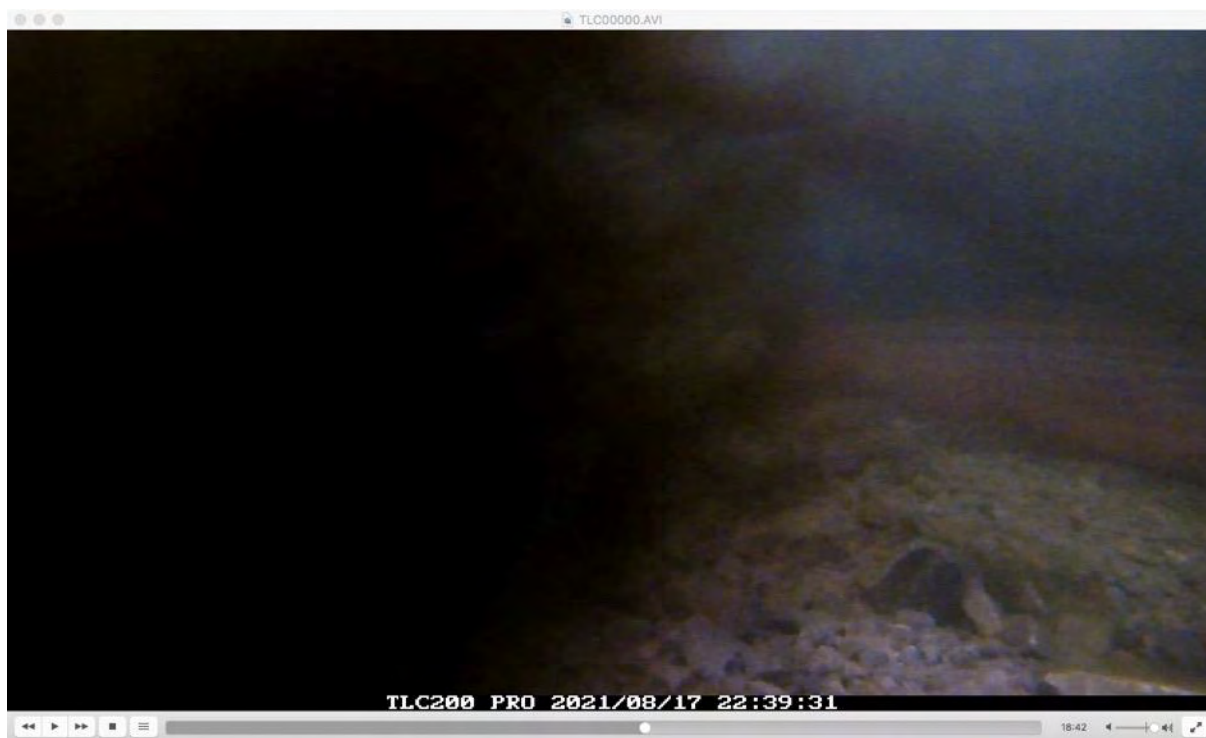
**Bilde 25 laks på vei opp. Fossekulpen om kvelden. Dårlig sikt og med elvemose foran kameralinsa.**

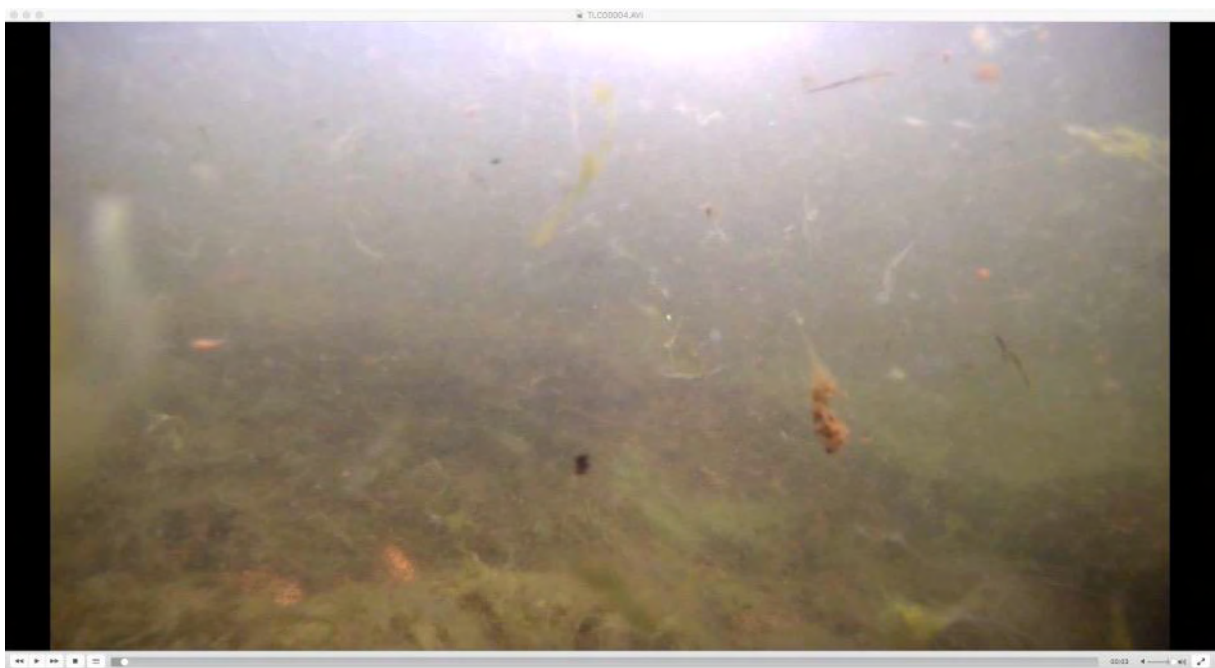
Bilde 28 Oversiktsbilde i flommen. Over fossen. Svært grumsete vann og dårlig sikt.
