## RAPPORT

### **Biologisk mangfoldrapport for Østre og Vestre Neset Kraftverk** Lund kommune, Rogaland

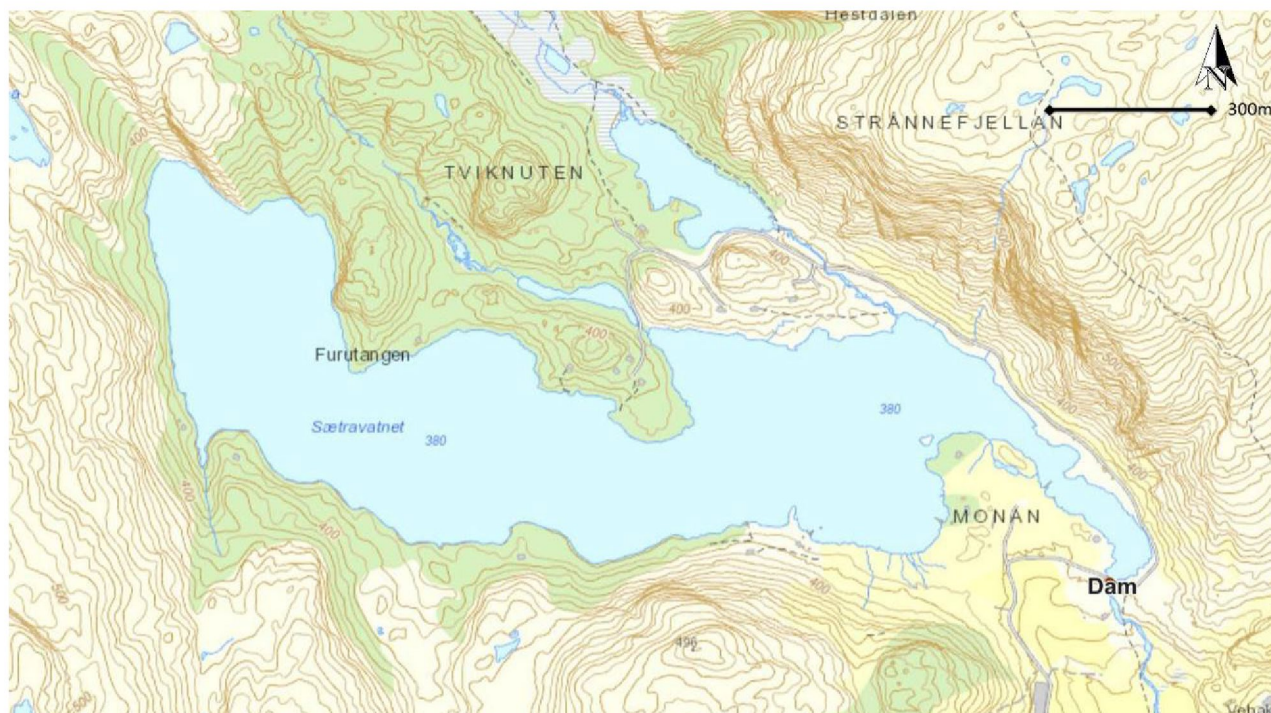
Figur 2-2 Planlagt tiltak i Vestre Neset kraftverk omfatter dâm ved utløp.

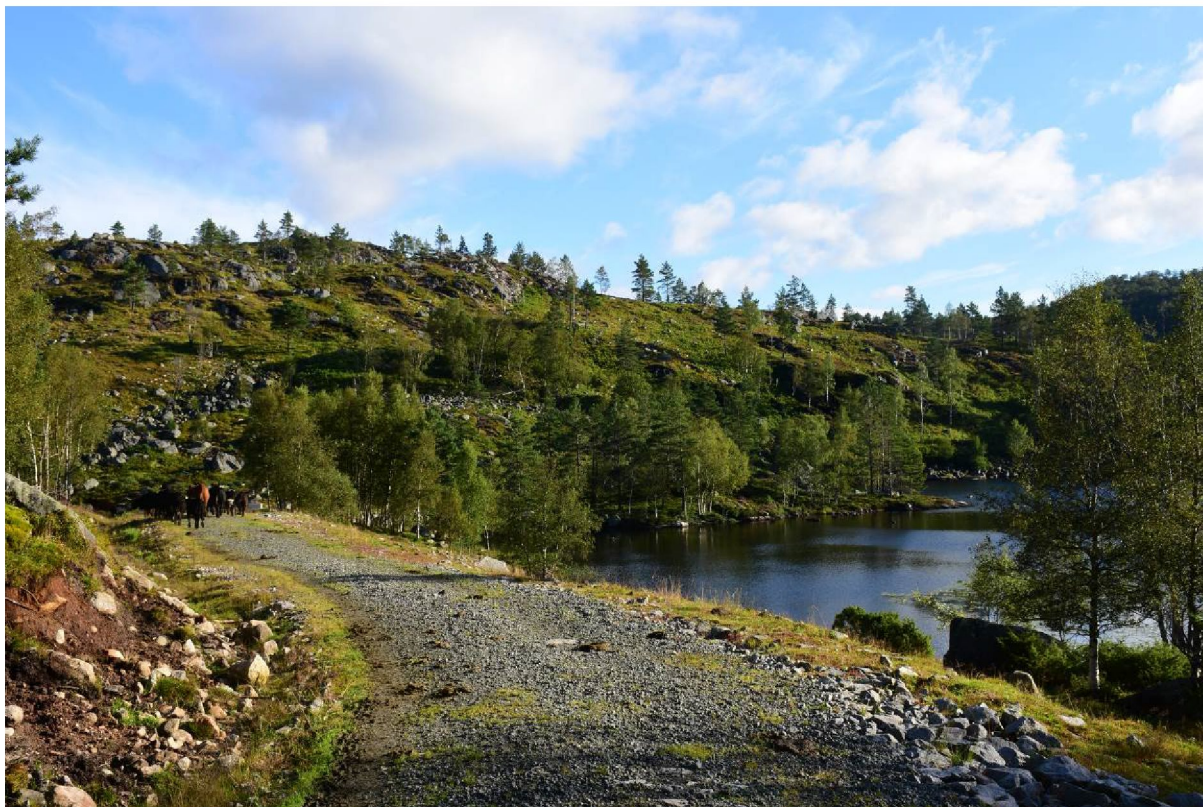
Figur 2-7. Vestre ende (utløpet) av Ljosvatnet med anleggsvei til eksisterende dam. Foto: Sweco Norge.

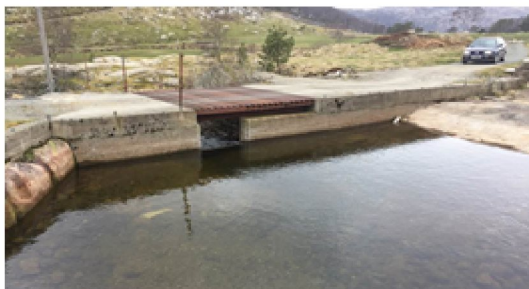
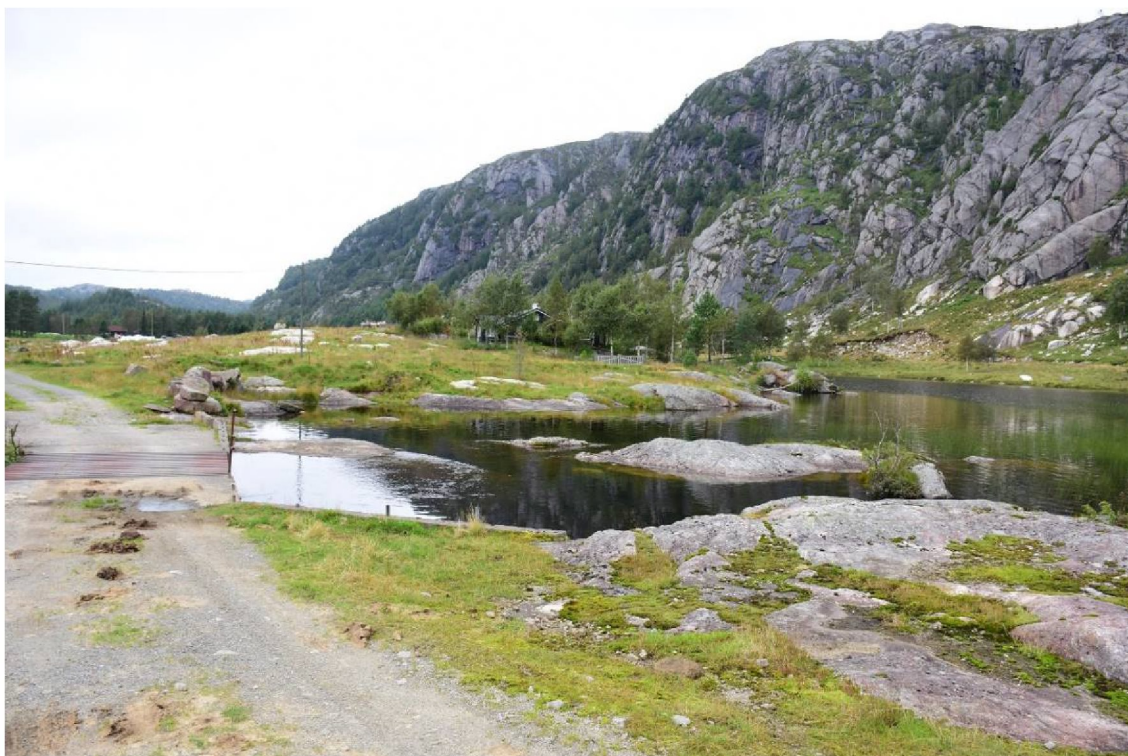
*Figur 2-8. Utløpsterskel kombinert med driftsveg ved utløpet av Sætravatnet. Innfelt nærbilde av utløpsterskel. Foto. Sweco Norge og Rolf Amundsen .*

Sætravatnet er i dag selvregulert gjennom en åpning i en dam under veibro (se figur 2-8). Vannet svinger i dag betydelig da denne spalten i terskelen demper flommene i elva, men medfører store vannstandssvingninger i Sætravatnet. Spaltens bunn er lav noe som medfører at vannet også tappes langt ned i perioder med lave tilsig. Den foreslåtte reguleringen med ny dam og endret utløp medfører mer stabil vannstand i Sætravatnet da flommavledningen blir bedret. De høyeste vannstandene ved flom blir lavere enn i dag og foreslått LRV er høyere enn det nivå dagens vann har ved de laveste tilsig. Foreslått regulering er 80 cm sommer og 90 cm vinter.

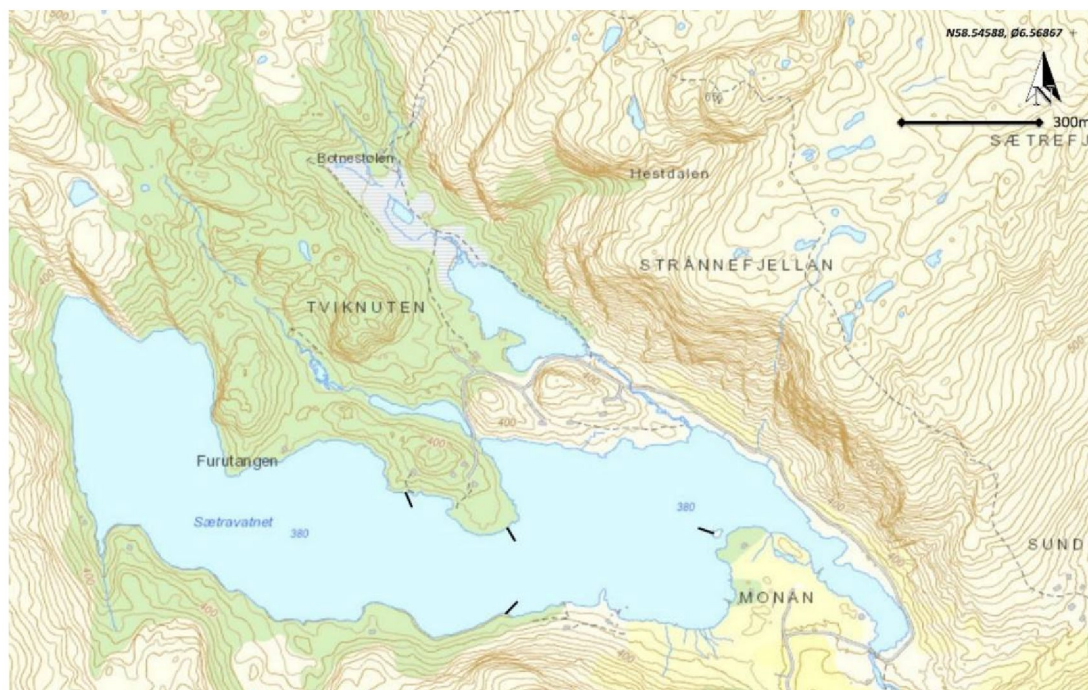
Figur 4-6 Garnplassering i Sætravatnet angitt med svarte streker.

**Sætravatnet** ble garnfisket fra den 9-10.8 2017. Det ble benyttet 4 garn av nordisk serie som sto ute i 20 timer

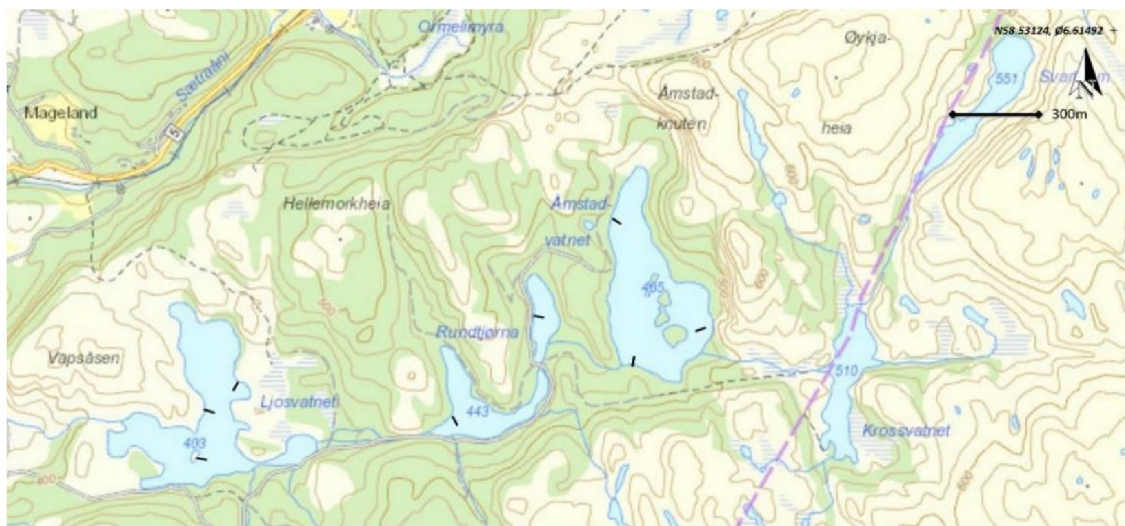
Figur 4-9 Oversiktskart over garnplassering i vannene ved Østre Kraftverk

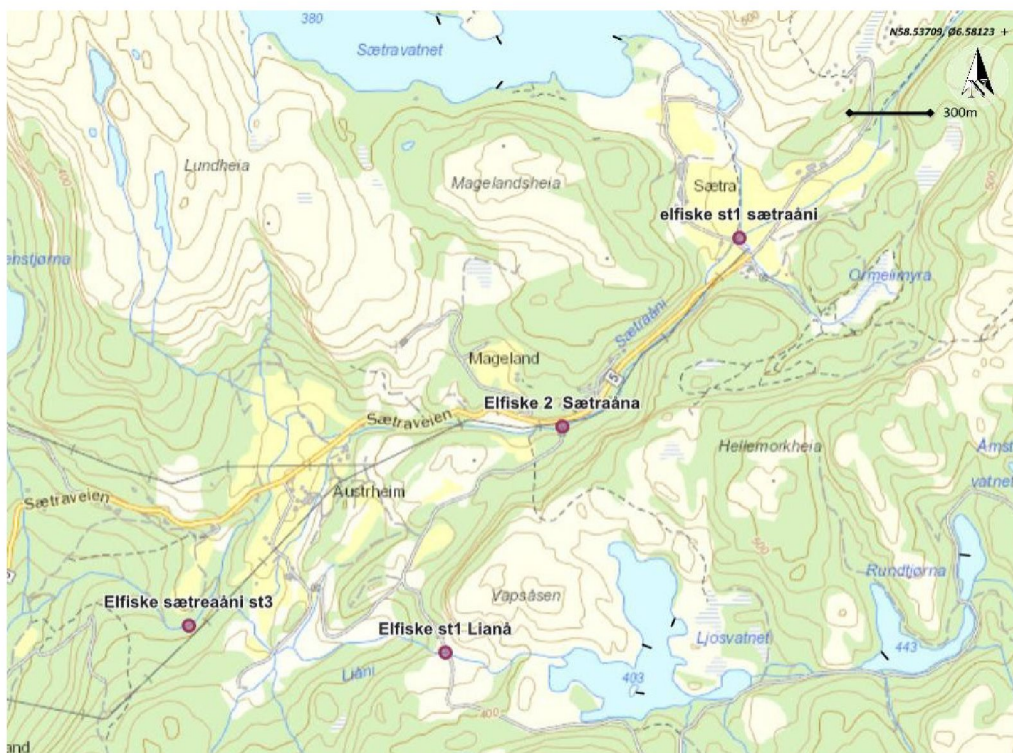
Figur 4-14 Stasjonskart over elfiske stasjoner.

El-fiske ble gjennomført med kun engangs overfiske for en kvantitativ analyse av bestandstettheten på de respektive stasjonene. Alle stasjonene ble fisket med ca. +-100m² areal.
