**Skredfarevurdering for  
gbnr. 18/236 i Kinn  
kommune**

Sunnfjord Geo Center

| 2024-07-248 | SF-H30-M01-02 | 01R | Skredfarevurdering for gbnr. 18/236 i Kinn kommune |

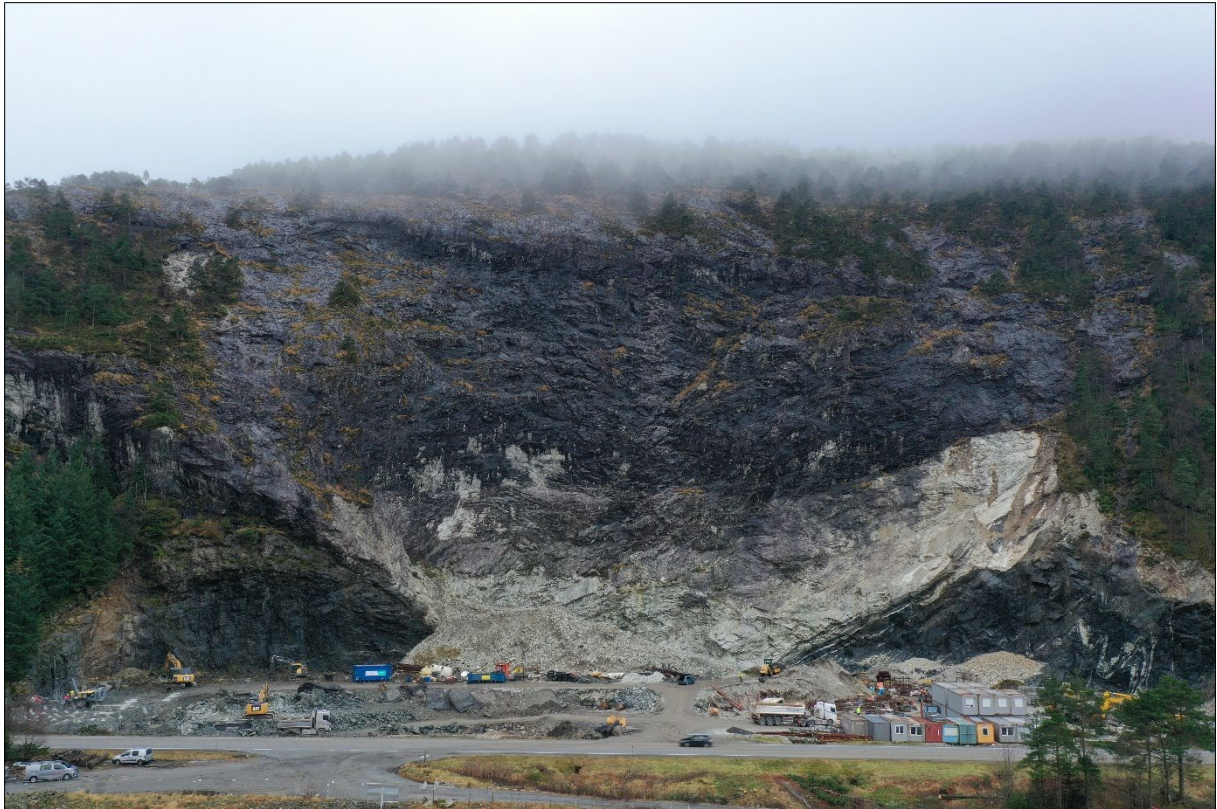
Figur 2: Dronebilete som viser kartlagt område og påverknadsområdet. Biletet er tatt mot sør.

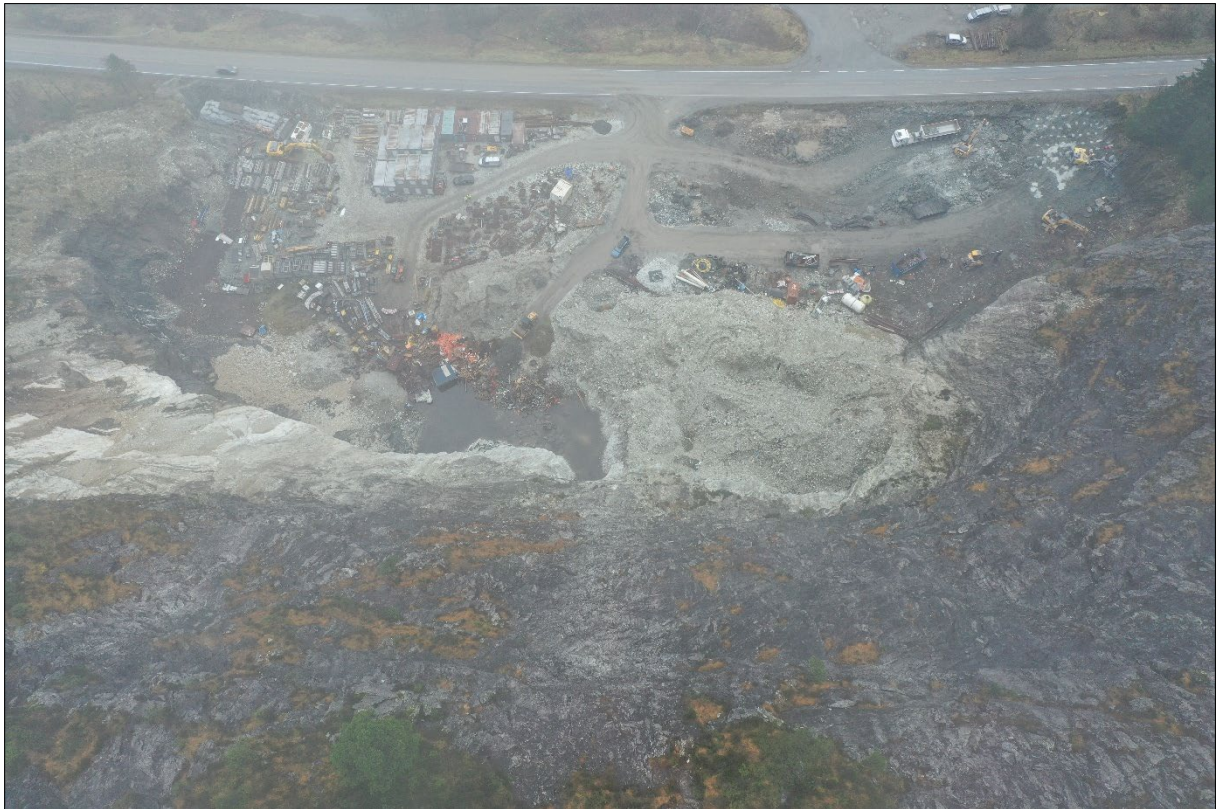
Figur 3: Dronebilete som viser vertikalfoto av kartleggingsområdet og fjellskråninga.

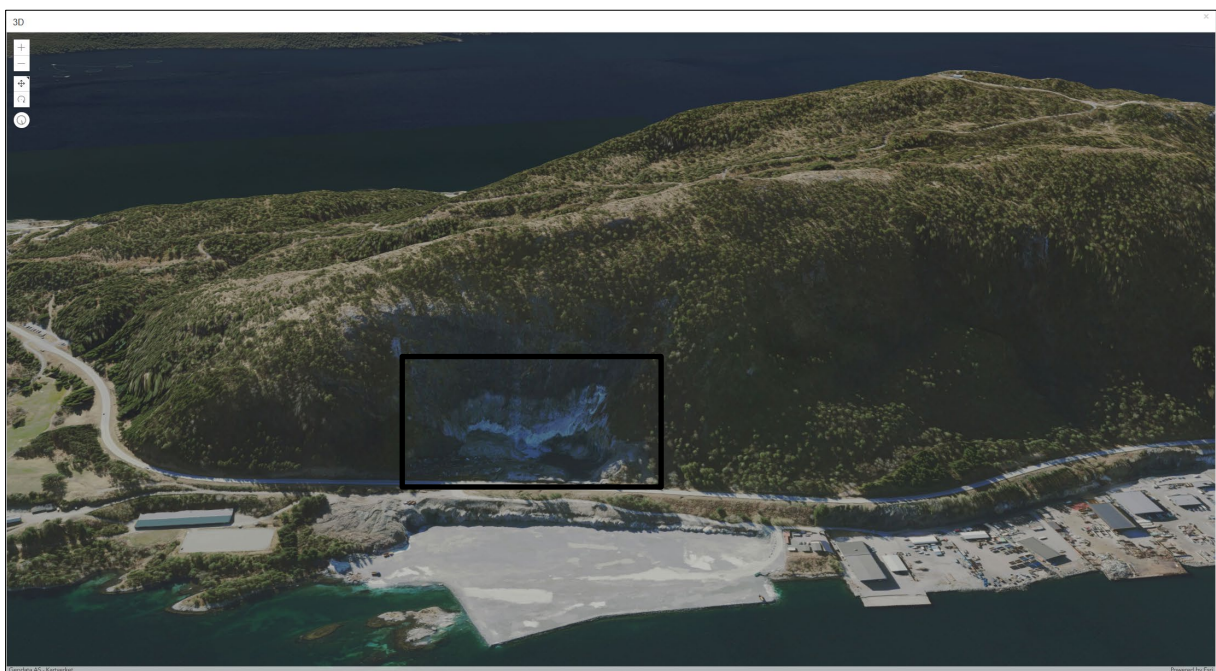
Figur 5: 3-D framstilling frå flyfoto av kartlagt område (innafor svart omriss) og påverknadsområdet. Biletet viser mot sør. Kjelde norgebilder.no

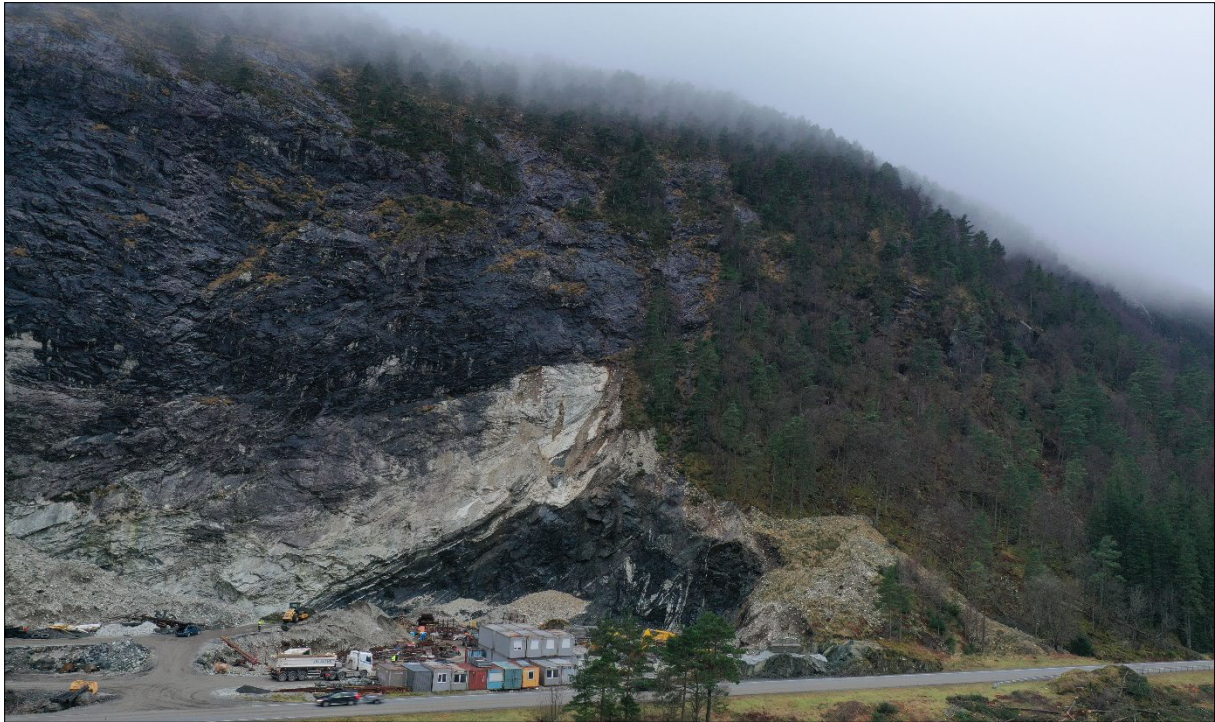
Synfaringa stadfestar at bergarten er ein metaanortositt i øvre delar. I austleg del er det ei bergartsgrense som fell vestover, der nedste bergarten er tolka å vera gneis, som viser lokal falding. Metaanortositten er lys i fargen i nedre del av skråninga, som er relativt nyleg eksponert, noko som tyder på at den har gjennomgått metamorfose i denne delen (Figur 7). Metaanortositten er sterkt foliert, med sprekkavstand på kring 10 cm. Orienteringa til foliasjonsplana varierer, men har stort sett eit fall på mellom 20 – 50 grader ut av skråninga mot nordaust (Figur 8). Utanom oppsprekking langs foliasjonsplana er overflata til fjellskråninga generelt massiv. Den har ei ru og småkupert overflate, men det er ikkje observert større ustabile område i den naturlege fjellskråninga, og ingen sår som tyder på nyare utrasingar. Enkelte stadar er det observert mindre blokker som er delvis eller heilt avløyst i skråninga. Dette er relativt små blokker under 100 kg (Figur 25 i vedlegg). I nedre del av fjellskråninga i vest, der det er sprengt ut fjell, er det observert nokre store ( $> 3 \text{ m}^3$ ) delvis avløyste blokker (Figur 23 i vedlegg, infopunkt 1). På grunn av låg fallhøgde, og flatt terreng under vil desse blokkene ha kort utfall. Sprekkene er tolka å vera resultat av sprenging og ikkje naturlege prosessar. Studie av skyggerelieff med høg oppløysing ( $10 \text{ punkt/m}^3$ ) viser ingen storskala lineament i fjellsida opp mot Brandsøyåsen. Losnesannsynet for steinsprang utover små flak er difor vurdert som lågt i fjellskråninga.

Figur 7: Biletet viser austleg del av kartleggingsområdet, der det er bergartsgrense mellom gneis og metanortositt.

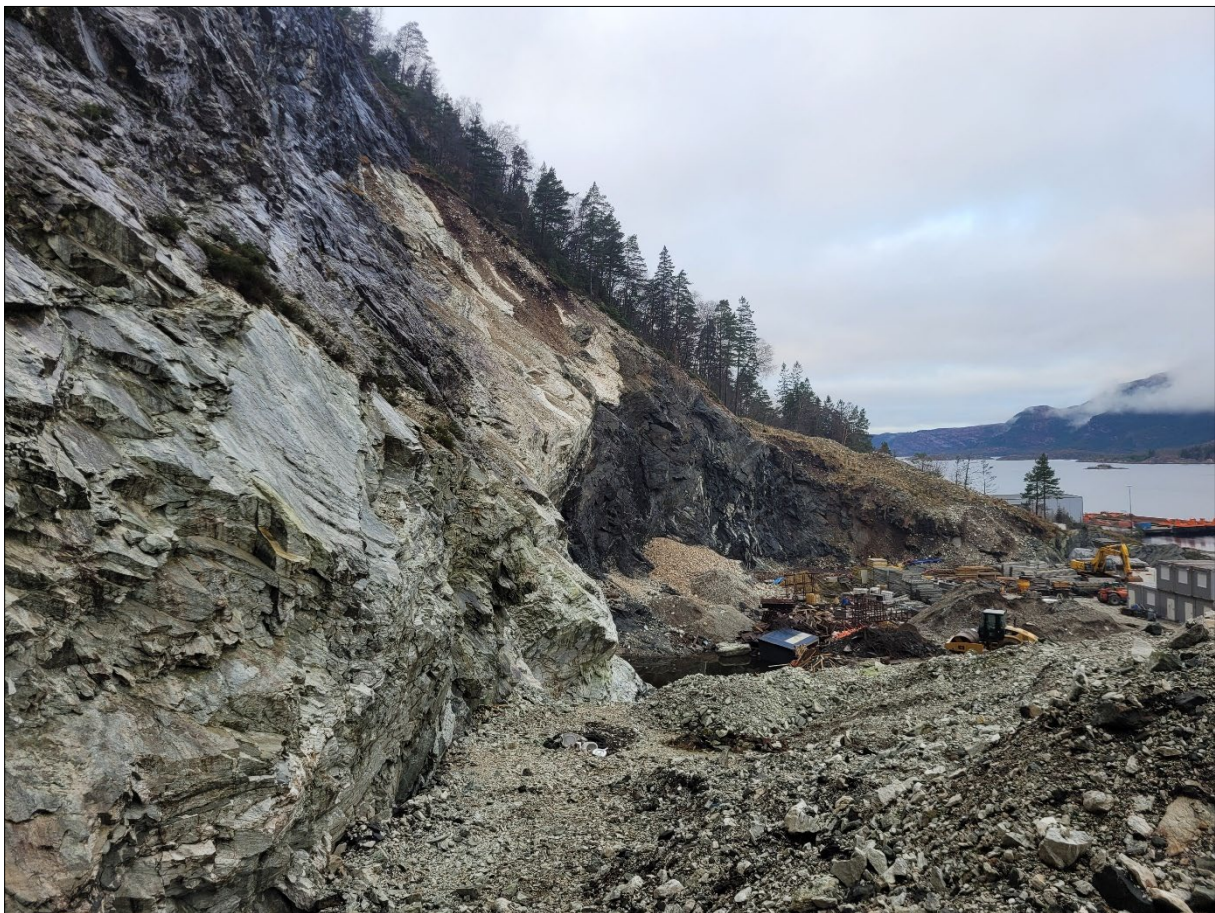
Figur 8: Bilete som viser at anortositen har tette foliasjonsplan som fell med kring  $40^\circ$  mot nordaust (030/40). Det er stor variasjon i orienteringa til foliasjonsplana i fjellskrånninga.

| # | Skildring |
|---|---|
| 2 | Foliasjonsplan målt til 030/40. Sprekkeavstand kring 10 cm. |

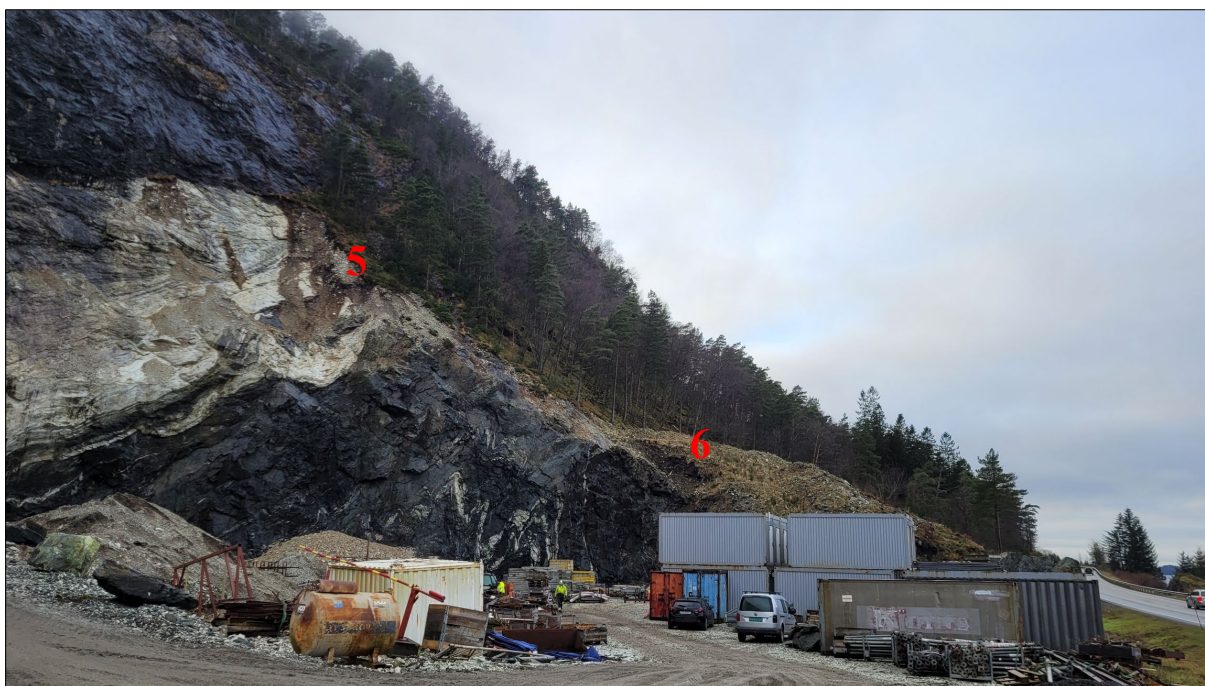
Figur 9: Biletet viser vestleg del av kartleggingsområdet og påverknadsområdet, der det ligg morenemassar i bratt terreng (infopunkt 5), og kring 3 m tjukt lag av morenemateriale over fjell i vestleg avgrensing (infopunkt 6).

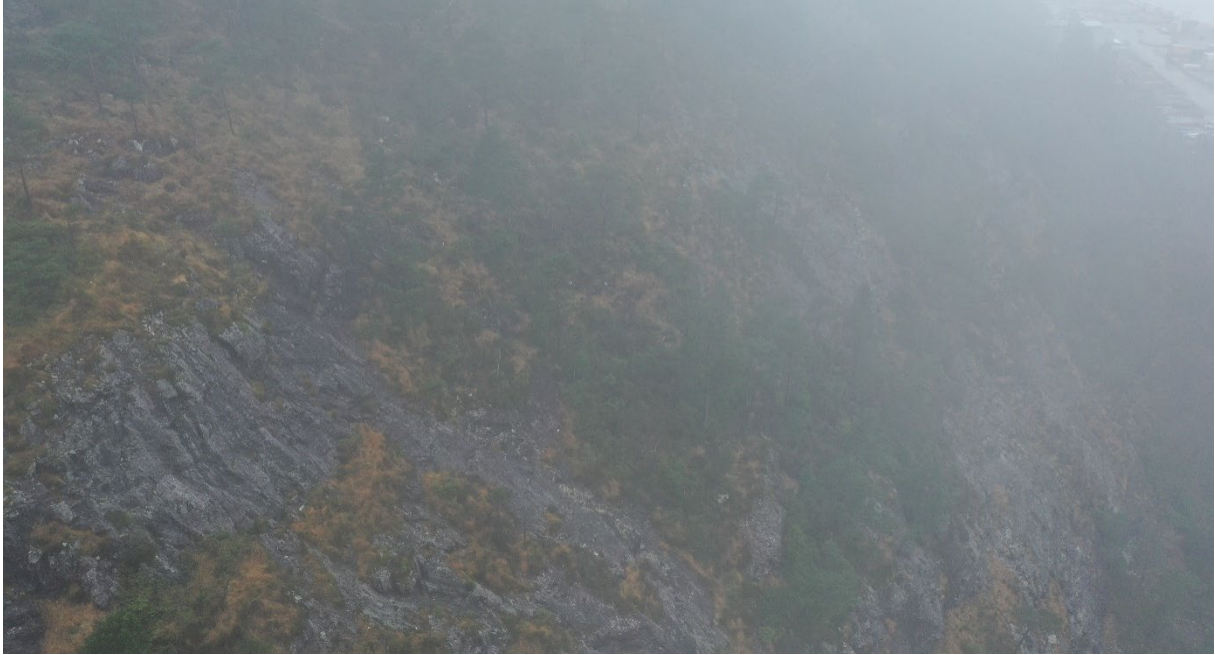
Figur 10: Lausmassane i øvre del av fjellsida er avgrensa til avgrensa område med tynt lag organisk materiale og morenemassar. Infopunkt 8.

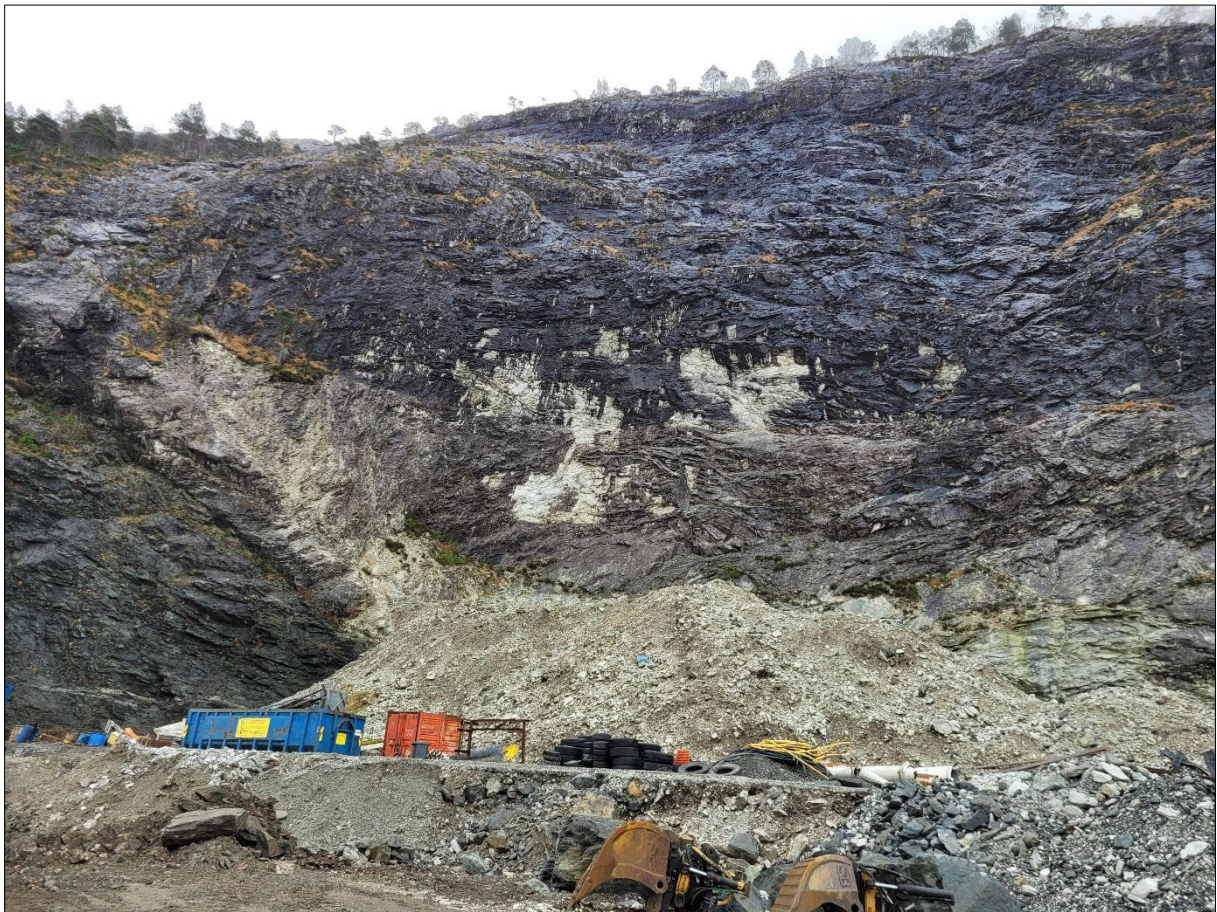
Figur 11: Biletet viser grushaugen i kartleggingsområdet. Denne skal fjernast, og det er ikkje tatt omsyn til at den ved vurdering av utløp. Infopunkt 7.

Vurderinga er korrigert for at det er ein grushaug som skal fjernast i kartleggingsområdet, og det er difor vurdert lenger utløp i dette området, tilsvarande eit flatt underlag.

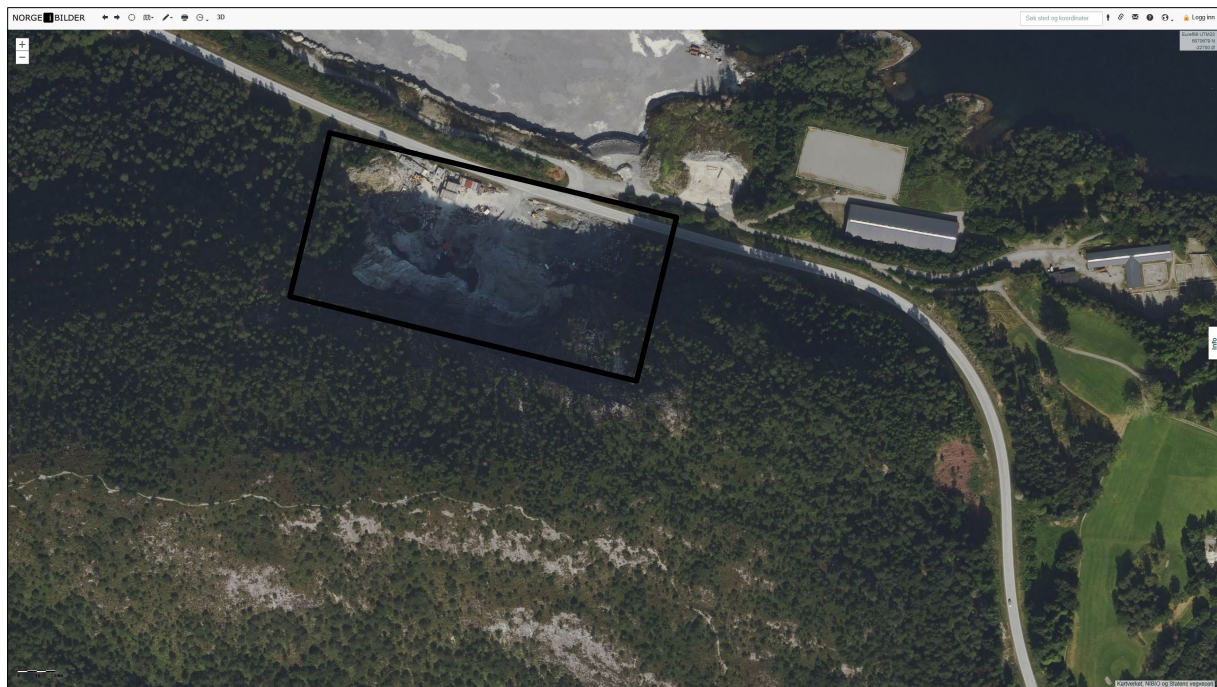
Figur 15: Flyfoto frå 2024 viser dagens situasjon. Kartlagt område er innafor svart rektangel. Skogen i påverknadsområdet består av furuskog. Vertikalfoto: norgeibilder.no

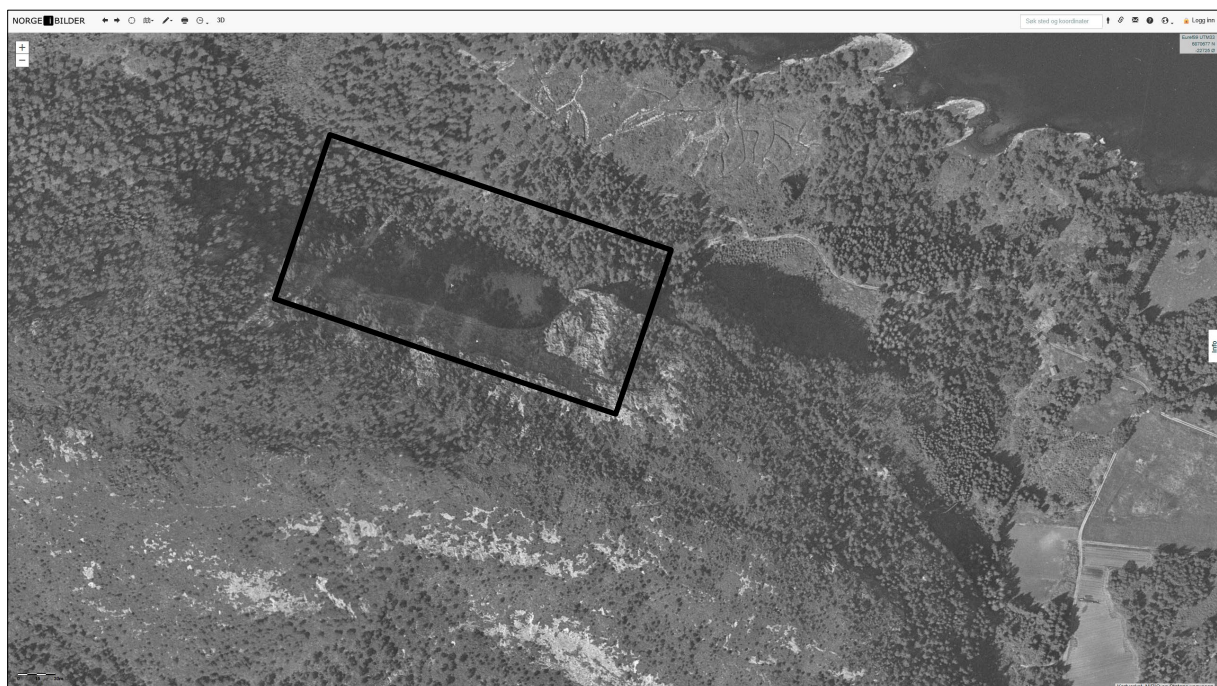
Figur 16: Flyfoto frå 1970 viser situasjonen før det vart henta ut massar. Fjellskråninga var lik, og ein kan sjå lausmasseavsetjingar i kartleggingsområdet. Skogtilhøva var like som i dag. Vertikalfoto: norgeibilder.no

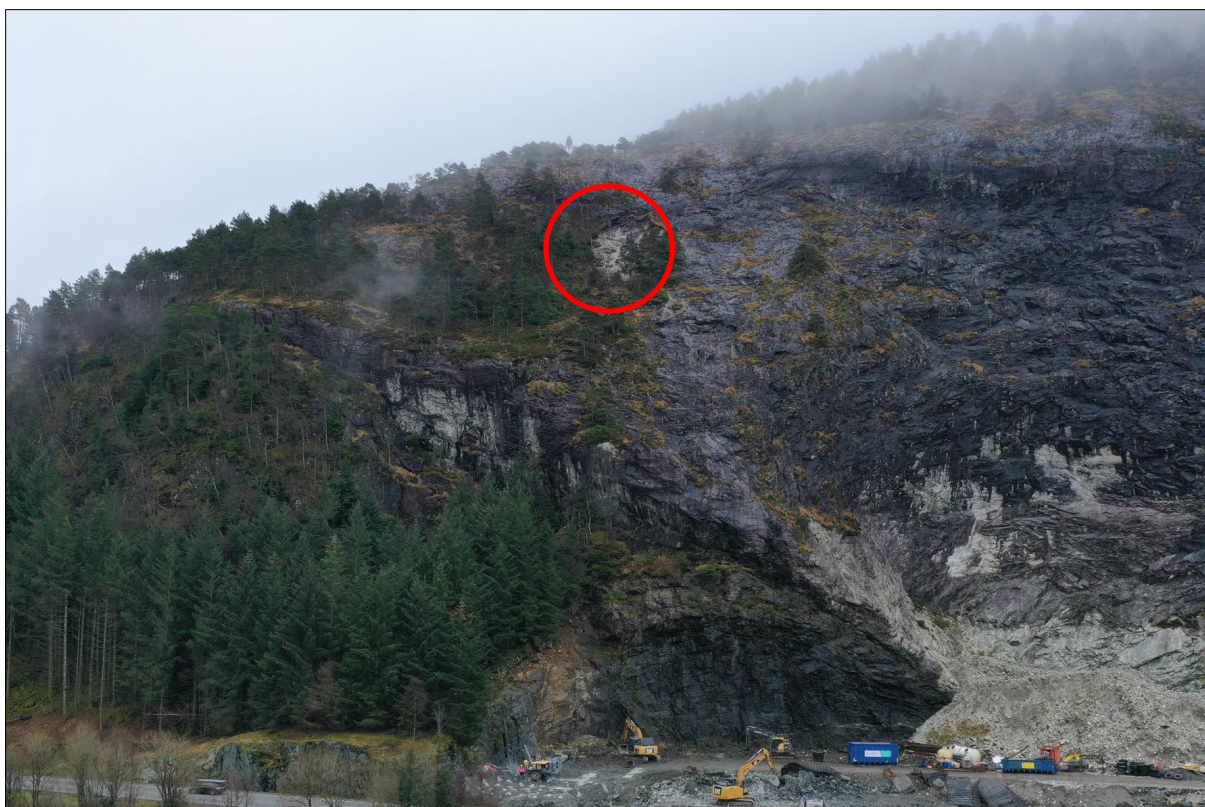
Figur 22: Spor etter ferskt jordskred/utgliding i austre del av påverknadsområdet. Det ligg framleis lausmassar igjen som er rekna å vera svært ustabile.

| # | Skildring |
|---|---|
| 9 | Område med ustabile lausmassar. Sår etter ferskt jordskred/utrasing |

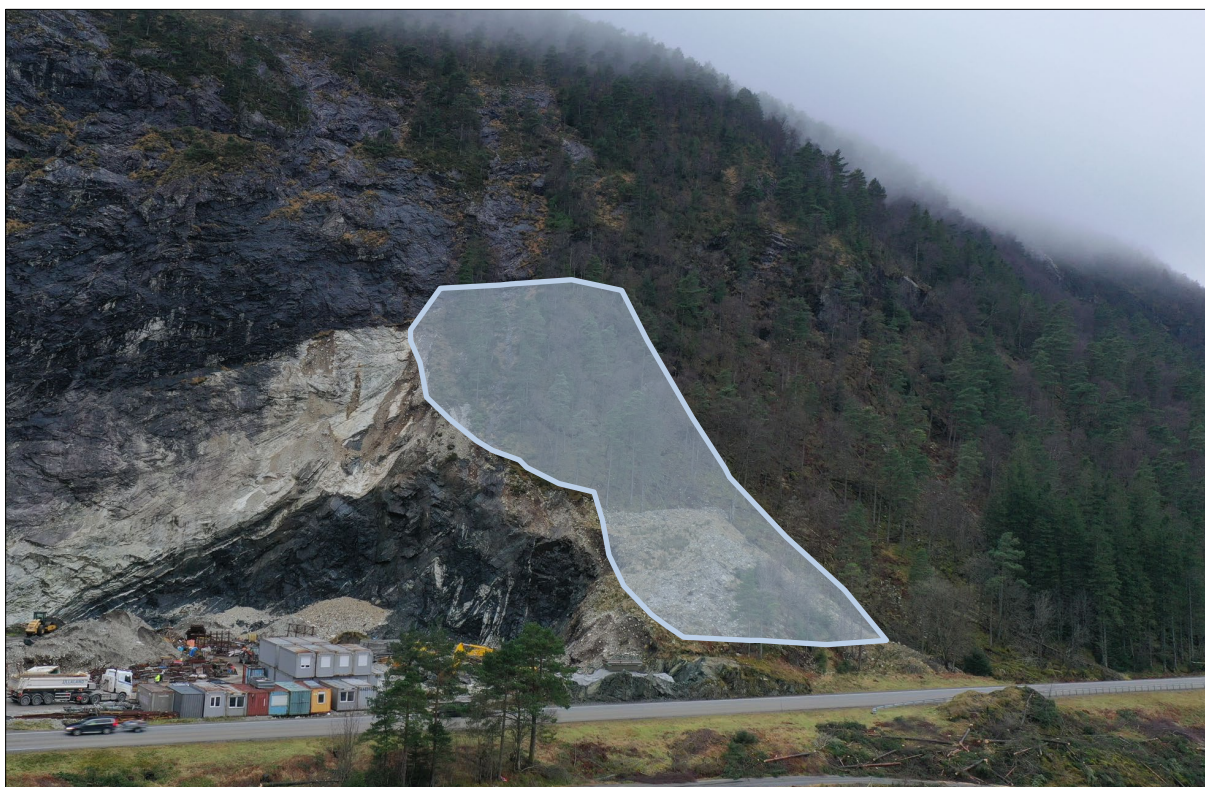
I vestre del av kartleggingsområdet er det planlagt ny avkøyrsløse delvis innafor faresone med årleg sannsyn større enn 1/1000. Dette er akseptabel tryggleik for veg ut i frå statens vegvesen si risikomatrise. For å få til avkøyrsløse her vil det vera behov for å fjerna lausmassar og sprengja seg inn i fjellet. I dette området er det lausmassar (infopunkt 5) i bratt terreng, som vil verta meir ustabile over ei skjering, og få lenger utløp enn under dagens terreng. I samband med etablering av avkøyrsløse er det difor viktig at det vert vurdert om det er behov for sikringstiltak. Ved å fjerna tilstrekkeleg mengde lausmassar, og etablere ei grøft vurderer SGC at ein kan unngå sikringstiltak for å oppnå tilstrekkeleg tryggleik for veg i tråd med SVV sine krav. Figur 23 viser kva område det må fjernast lausmassar og fjell i samband med ny avkøyrsløse.

Figur 23: Dronebilde som viser kva område det må fjernast lausmassar og fjell for å unngå utrasing på ny avkøyrsløse.

Sidan det her vert gjort større terrenginngrep anbefaler SGC at det vert gjort vurdering av tryggleiken ved avkøyrsløse når terrenginngrepa er utført.

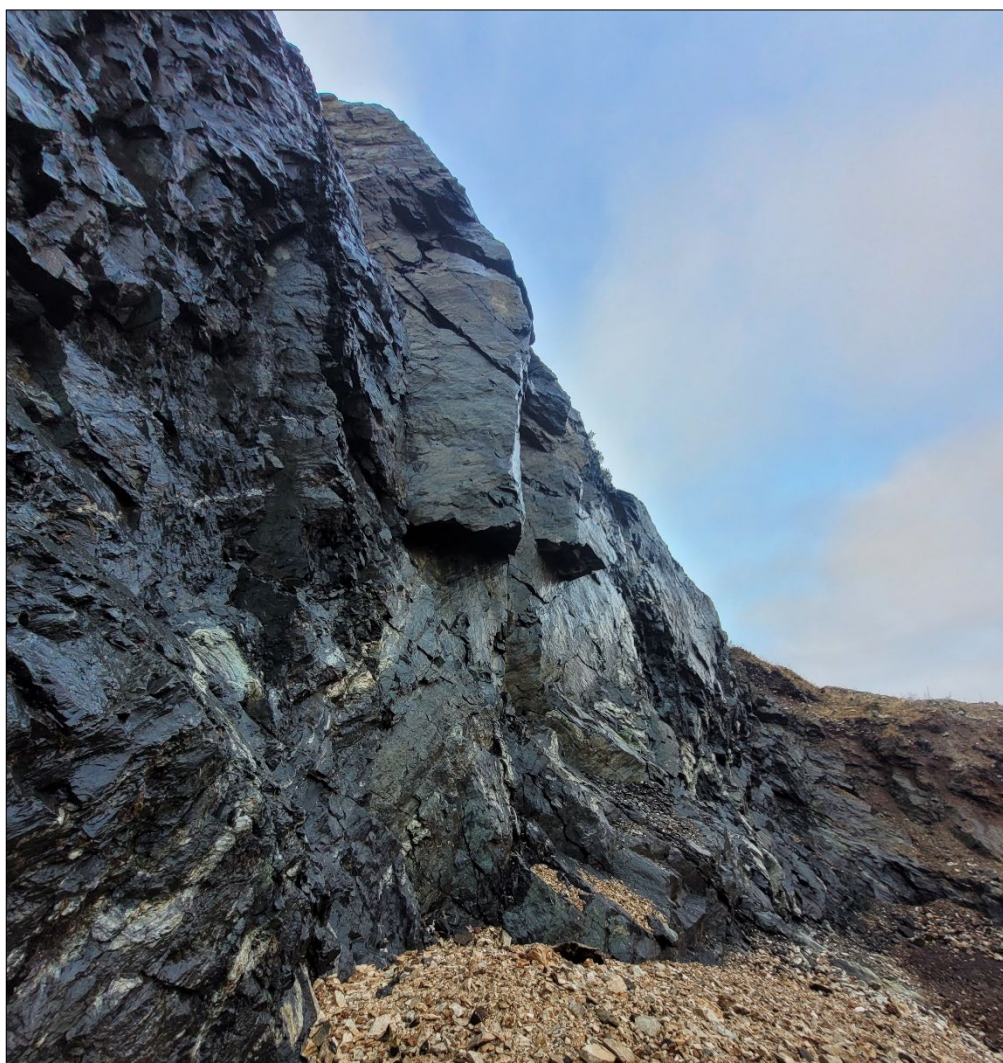
Figur 24: Bilete som viser stor blokk (> 3 m<sup>3</sup>) i utsprengt område i nedre del av fjellskråning i vest. Blokkane vil få kort utløp grunna låg fallhøgde og flatt terreng under. Infopunkt 1

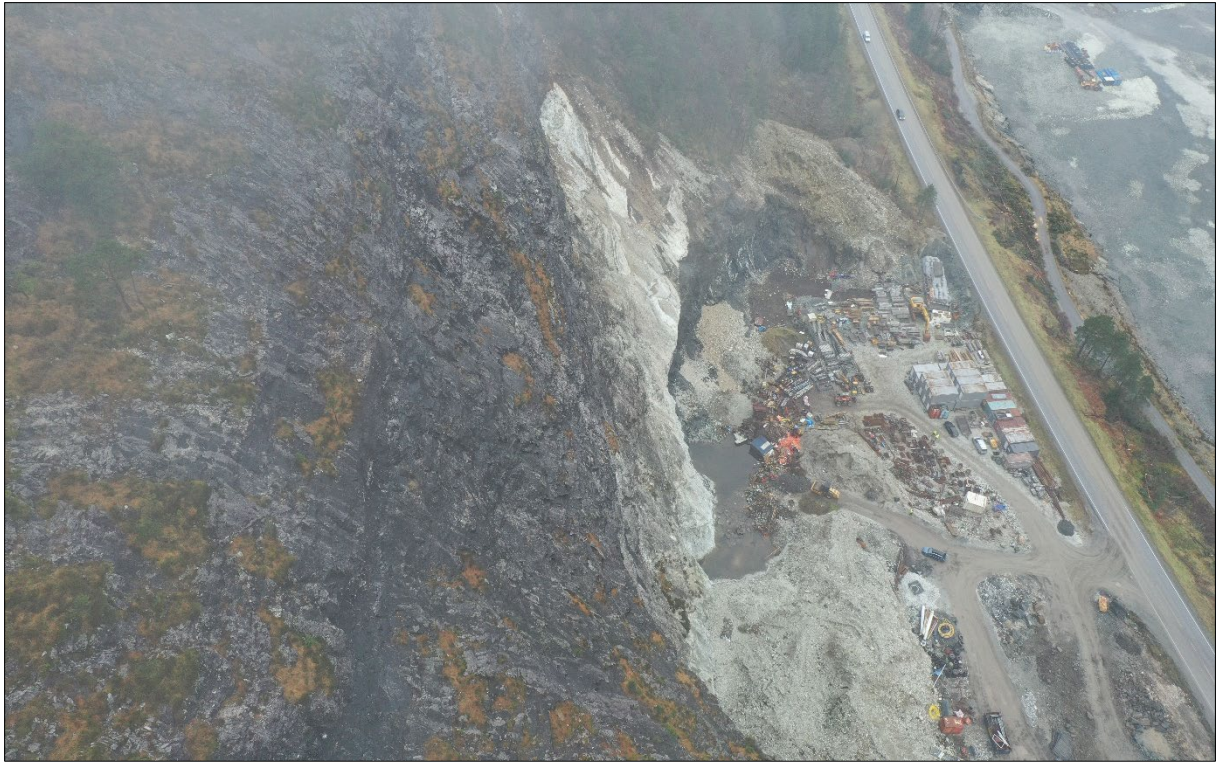
Figur 25: Dronebiletet av kartleggingsområdet og fjellskråninga. Planlagt kontorbygg skal plasserast ved konteinarane/brakkene som er står langs rv. 5 til høgre i biletet. Biletet er tatt mot vest.

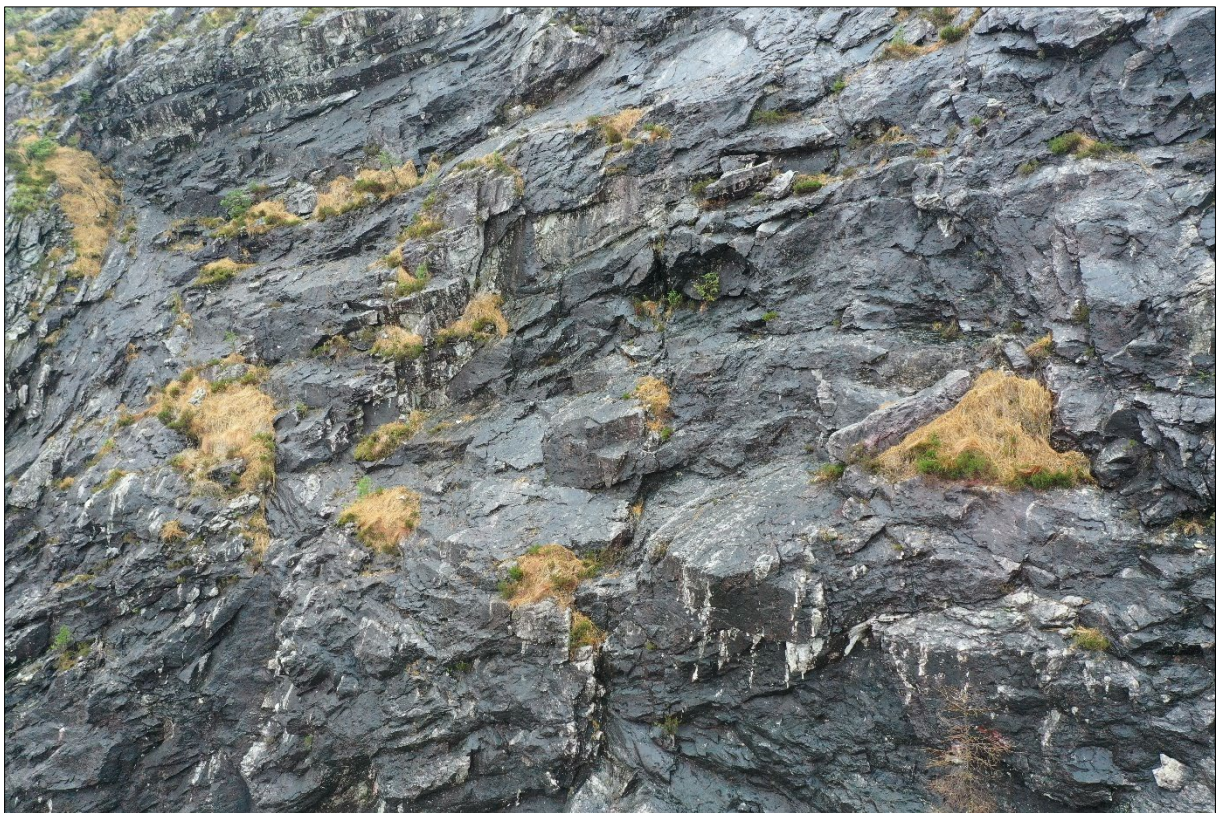
Figur 26: Nærbilete av fjellskråninga som viser delvis eller heilt avløyste blokker, typisk under 100 kg.
