Til: Lillestrøm Kommune  
v/ Kjersti Mikalsen, Solveig Tveter Bratlie  
Kopi til:  
Dato: 2024-02-15  
Rev.nr. / Rev.dato: 2 / 2024-11-15  
Dokumentnr.: 20230480-02-TN  
Prosjekt: Utredning av skredfare for Skibakkveien (Lørenfallet) og Tømmereggen (Frogner)  
Prosjektleder: Laura Rødvand  
Utarbeidet av: Laura Rødvand  
Kontrollert av: Håkon Heyerdahl

## Utredning av skredfare for Tømmereggen (Frogner)

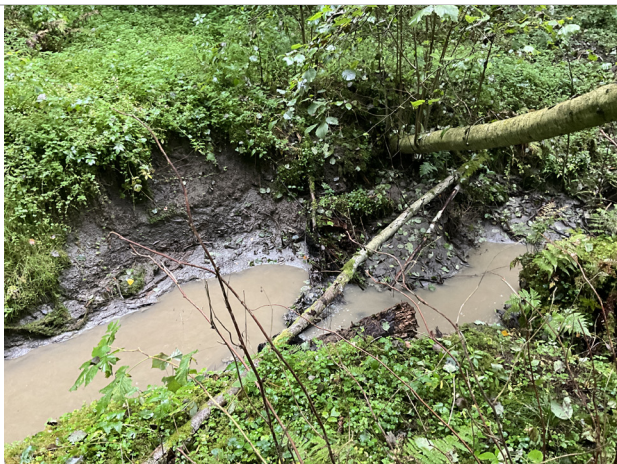
*Bilde 1. Typisk tilstand ved bekken. Erosjon i leire, vannet er misfarget grått/brunt.*

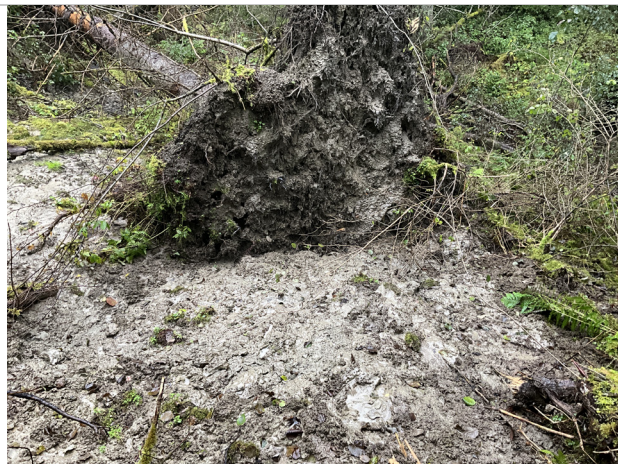
*Bilde 2. Veltede trær, eksponert leire. Nedre del av skråningen.*

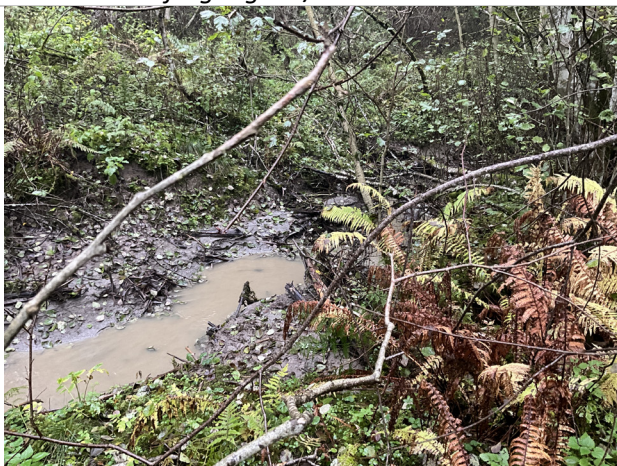
*Bilde 3. Litt erosjon i leire langs bekken. Tegn på stor variasjon i vannstand i bekken.*

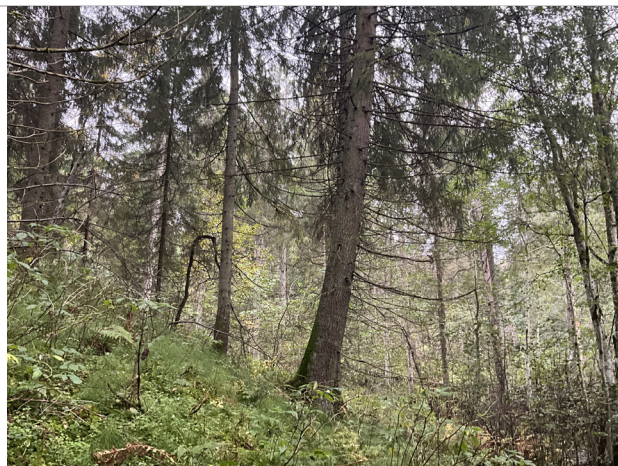
*Bilde 4. Sig i bakken flere steder (skjeve og bøyde trestammer)*

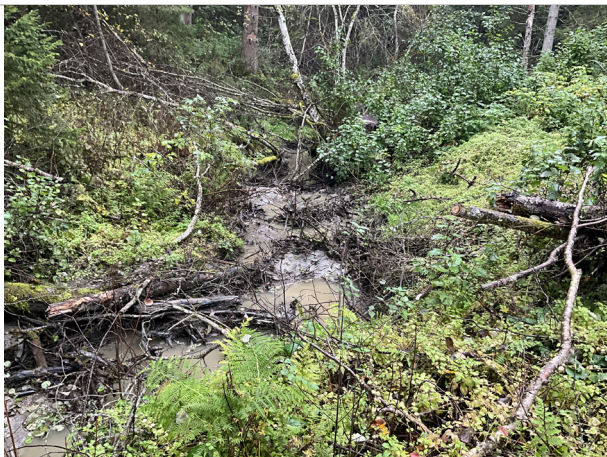
Bilde 5. Mye rot i bekken, som er delvis oppdemmet. Vannet eroderer og finner nye veier rundt trestammer og grener.

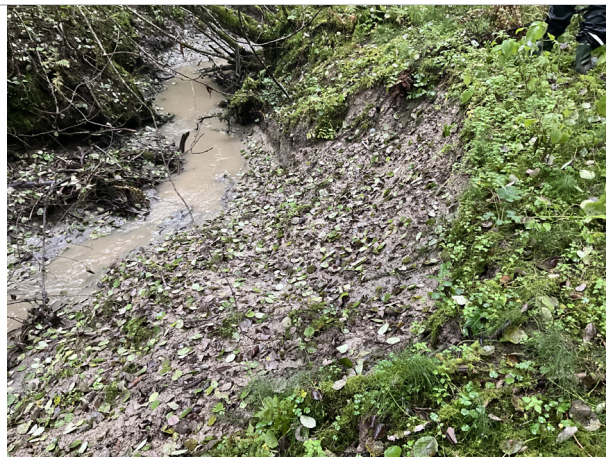
Bilde 6. Utglidning på begge sider av bekken (<10m)

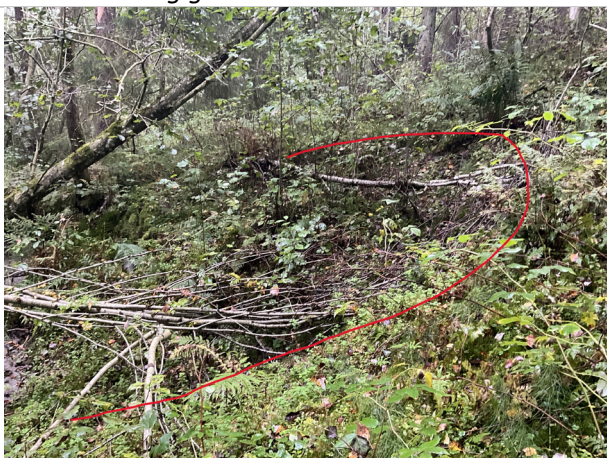
Bilde 7. Eldre (og større) skredgrop

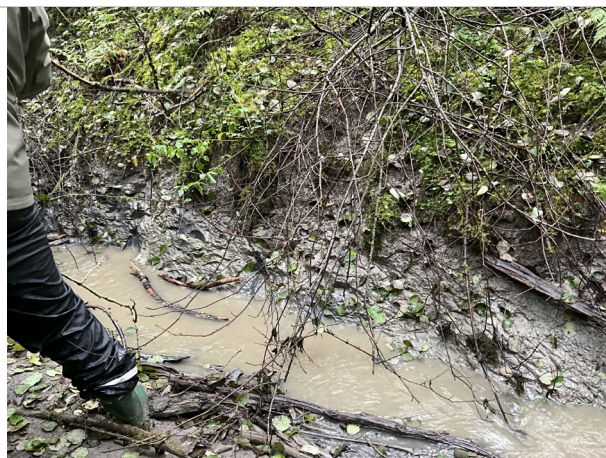
Bilde 8. Erosjon/nedgraving av bekken i leire

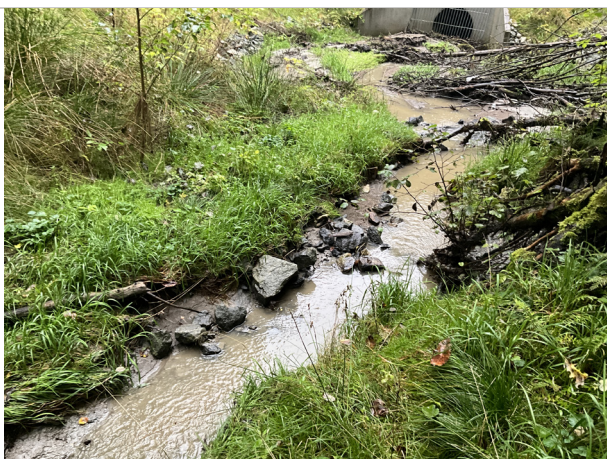
Bilde 9. Innløpet til kulverten er delvis plastret.

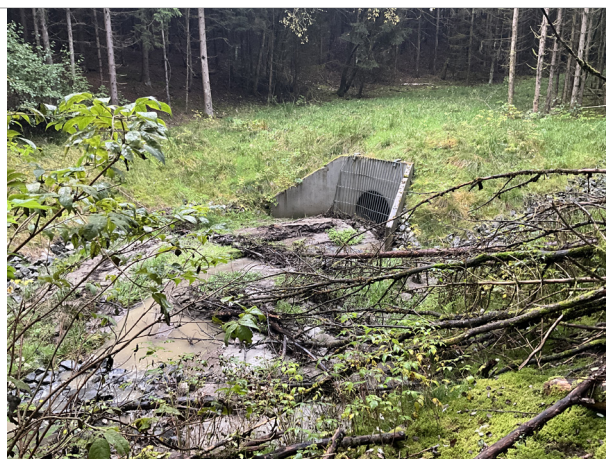
Bilde 10. Innløpet til kulverten under E6 er delvis blokkert av sedimenter og vegetasjon. Meldt inn til SVV.

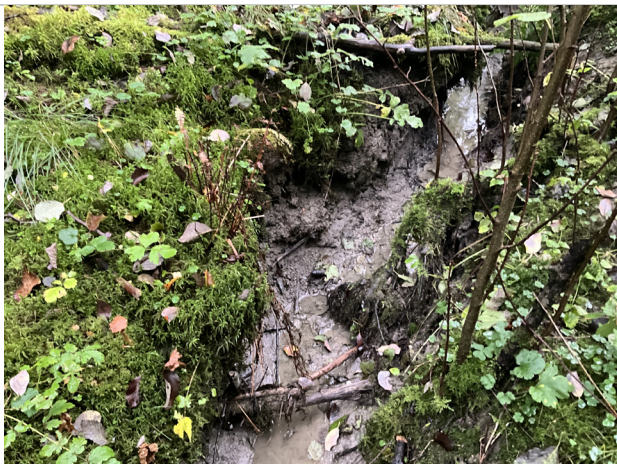
Bilde 11. (Side)Bekken graver seg ned i leire.

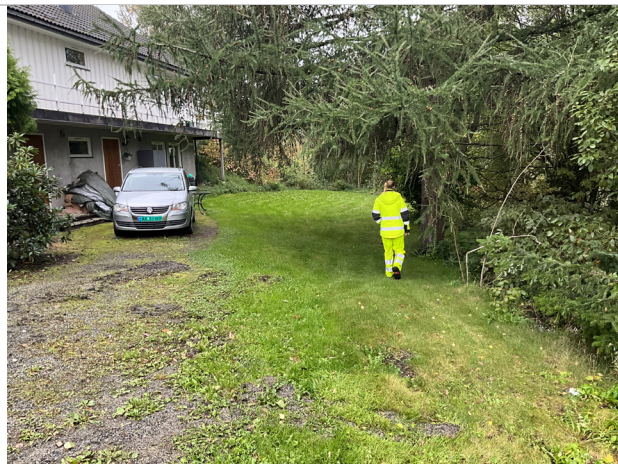
Bilde 12. Huseieren melder at skråningskanten er noen meter nærmere huset (Fjellboveien 21) enn for noen tiår siden.

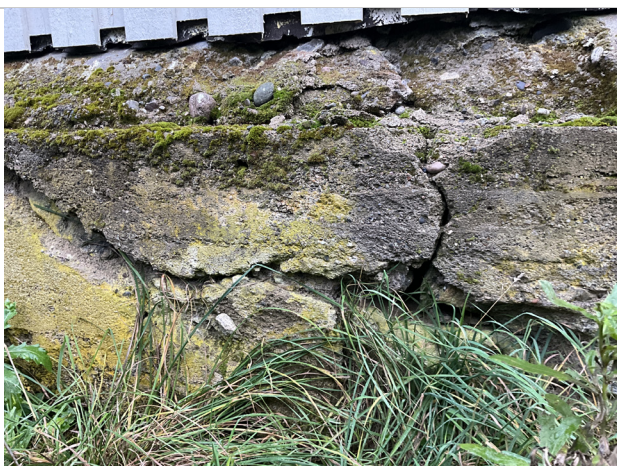
Bilde 13. Eldre sprekker i grunnmuren (Fjellboveien 19)

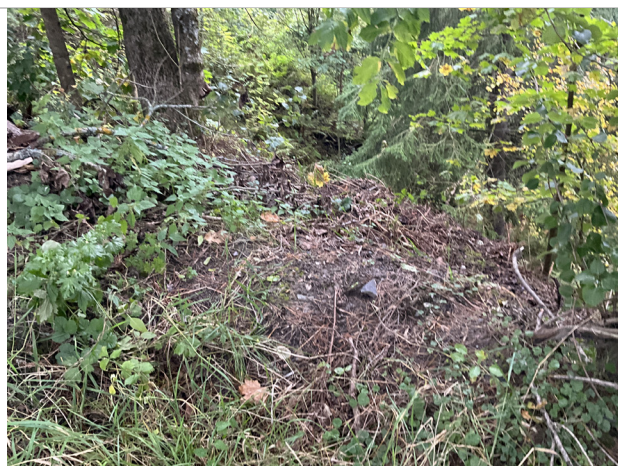
Bilde 14. Fylling ved skråningskanten (bør unngås)
