# Skredfarekartlegging – Kongshaugen, Måløy

Fareutredning i henhold til NVEs bransjestandard for skred i bratt terreng

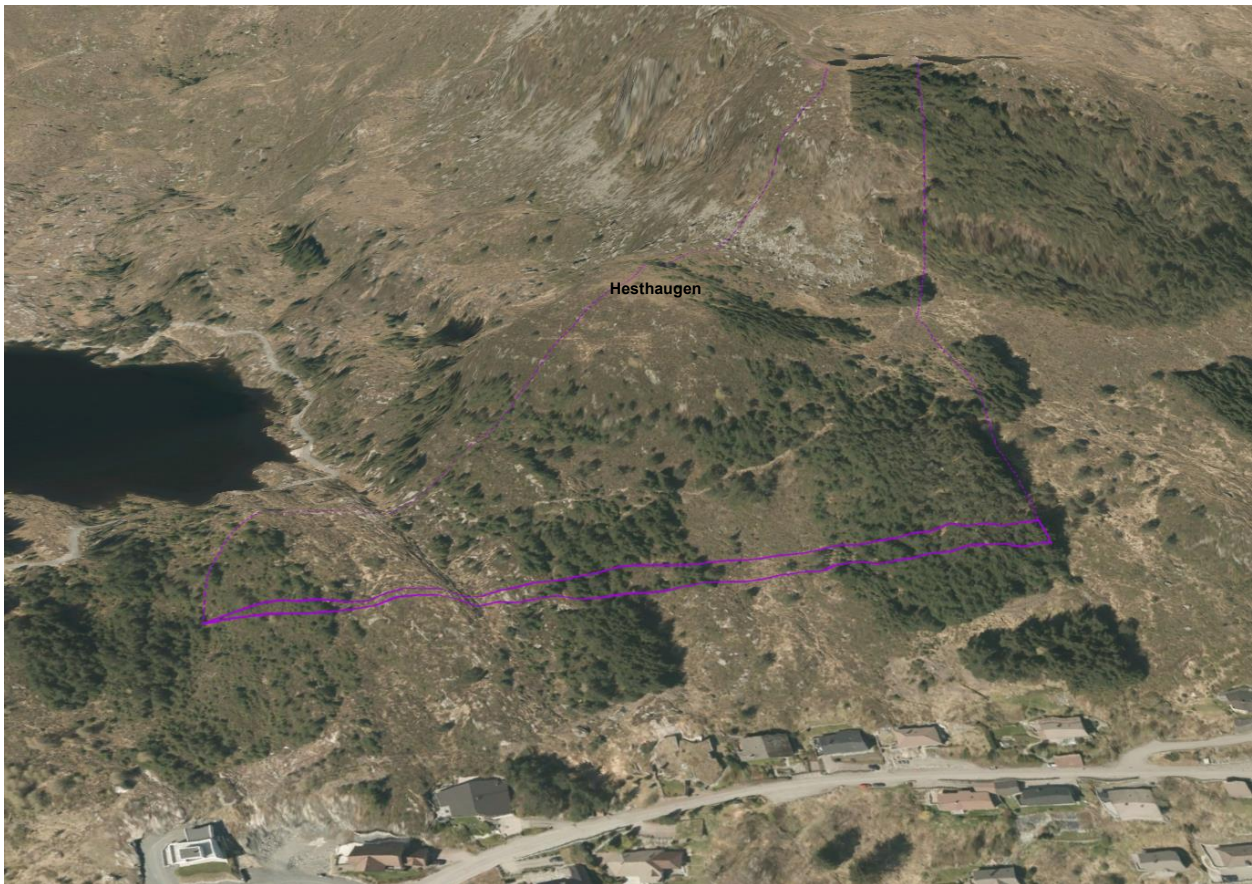
Figur 2. Oversiktsbilde (Norge i bilder, 2015). Kartleggingsområdet og påvirkningsområdet er indikert med henholdsvis heltrukken og stiplet linje. Området er sett mot nordvest.

Utredningsområdet ligger på Måløy i Kinn kommune. Utredningsområdet utgjøres av det som er definert som kartleggingsområde og påvirkningsområde (Figur 1 og Figur 2). Kartleggingsområdet omfatter reguleringsområdet.. Påvirkningsområdet er definert ut fra området som teoretisk kan gi skred som når inn i det aktuelle kartleggingsområdet.

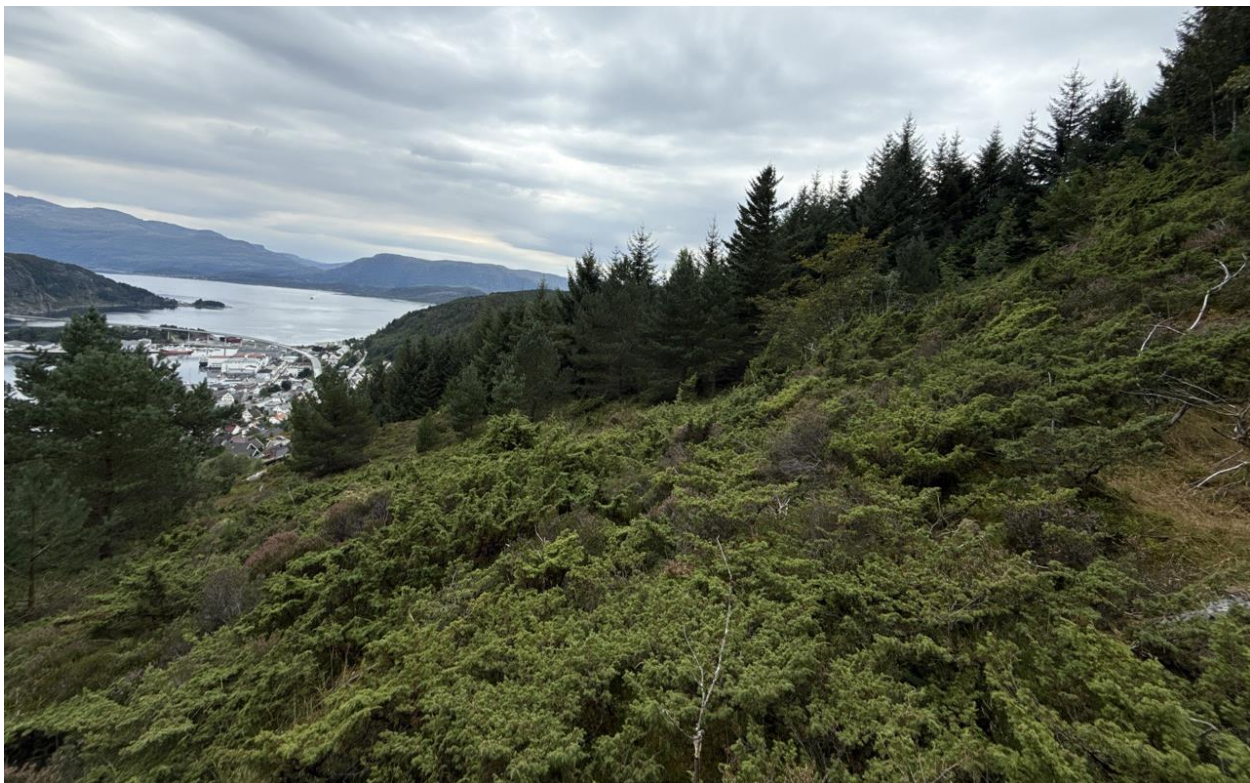
Figur 4. Typisk terreng i deler av kartleggingsområdet uten tett granskog.

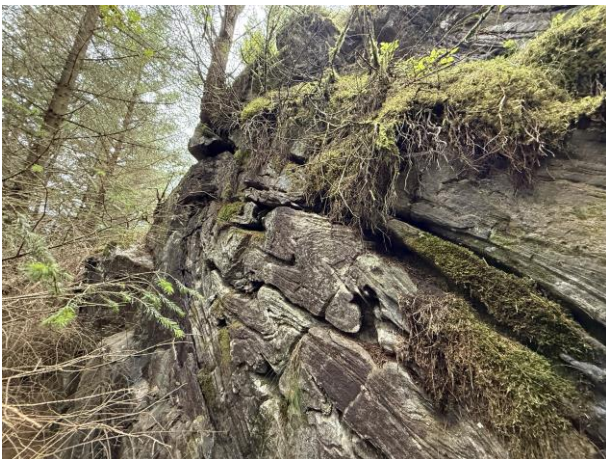
Figur 8. Bergmasse i bergskrent i påvirkningsområdet. Stedvis preget av mye folding.

På befaring ble det observert gneis i bergskrenter i påvirkningsområdet og bergmassen var stedvis preget av mye folding (Figur 8). I skrentene ble det ikke observert større, avgrensede områder. Bergmassen var i stor grad lite oppsprukket, men stedvis ble det observert mindre, avgrensede blokker (Figur 9, Figur 10 og Figur 11). På befaring ble det observert bergblotninger og bergskrenter av begrenset høyde. Det er ikke gjort observasjoner som tyder på at det forekommer løsmasser av vesentlig mektighet i området. Det kan likevel ikke utelukkes at det stedvis kan forekomme noe løsmasser i lommer i terrenget, men dette vurderes å kun være tilfellet i begrensede områder. I kartleggingsområdet og i området nedenfor Hestehaugen er det trolig kun tynt vegetasjonsdekke over bergmassen.

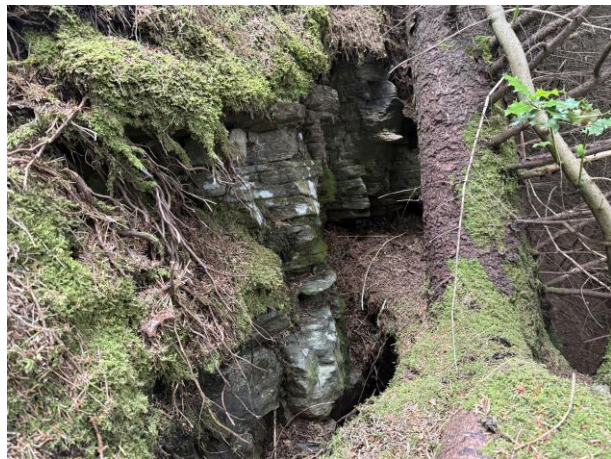
Figur 9. Bergmasse i bergskrent i påvirkningsområdet.

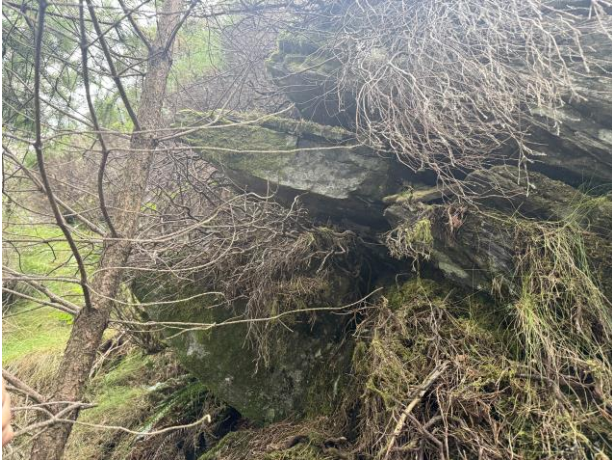
Figur 10. Bergmasse i bergskrent i påvirkningsområdet.

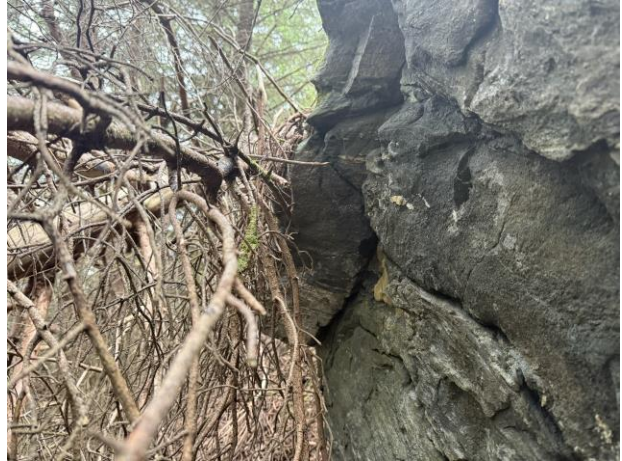
Figur 11. Bergmasse i bergskrent i påvirkningsområdet. Stedvis preget av mye folding.

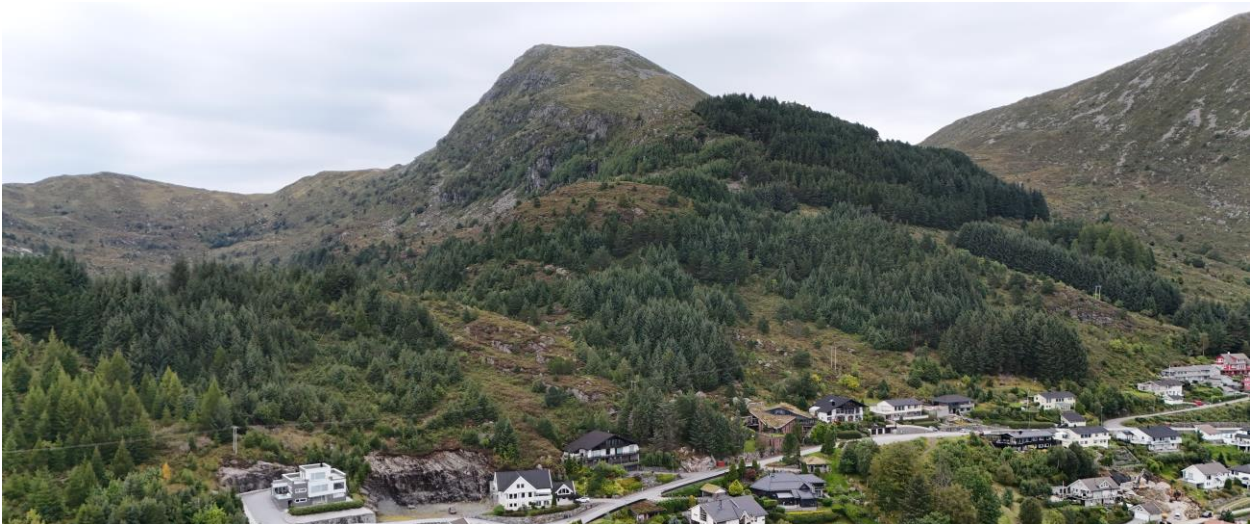
Figur 12. Skog i kartleggings- og påvirkningsområdet. Stedvis tett granskog og åpne områder uten skog. Bildet er tatt mot nord-nordvest.

NIBIOS skogressurskart og observasjoner på befaring viser at skogen i utredningsområdet hovedsakelig er gran- og furuskog (Figur 12 og Figur 13). På befaring ble det observert stedvis områder med tett granskog (Figur 14 og Figur 15). I enkelte områder i kartleggingsområdet er det ikke skog.

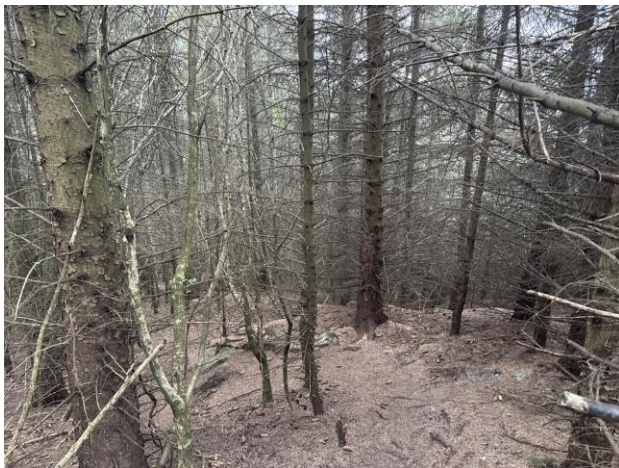
Figur 14. Stedvis tett granskog i kartleggings- og påvirkningsområdet.

På grunn av tett granskog var det ikke mulig å befare alle de mindre skrentene i detalj. Granskogen gjorde det også vanskelig å få gode dronebilder av skrentene. Basert på oppsprekking i observerte bergskrenter og den generelt lave høyden på skrentene i utredningsområdet, vurderes sannsynligheten som begrenset for at det forekommer avgrensede blokker større enn 0,125 m<sup>3</sup>. Modellering med blokkstørrelse 0,125 m<sup>3</sup> vurderes derfor som konservativt, og indikerer at blokker mindre enn dette ikke vil ha rekkevidde inn i kartleggingsområdet. Usikkerheten knyttet til skrenter som ikke er observert i detalj vurderes dermed som akseptabel, sett i lys av observerte forhold og konservative modellering.

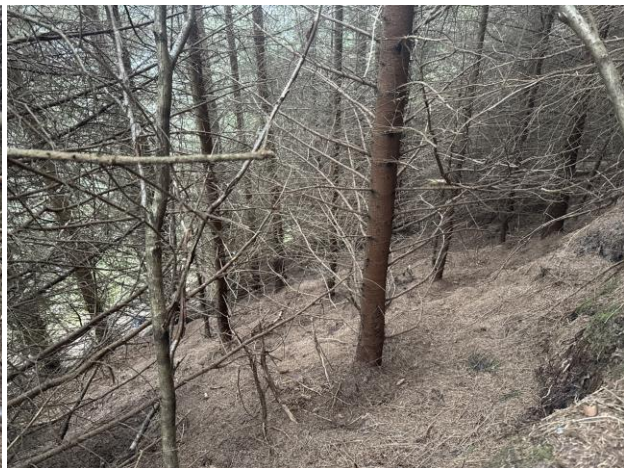
Figur 15. Stedvis tett granskog i kartleggings- og påvirkningsområdet.

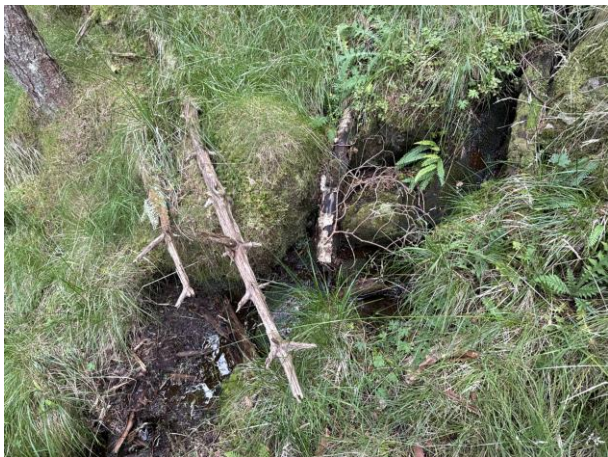
Figur 17. Bekk i nordlig del av utredningsområdet.

På befaring ble det observert en liten bekk ned gjennom nordlig del av kartleggingsområdet. Det er ikke observert tegn på skredaktivitet i eller langs bekken. Basert på nærliggende nærliggende bergskrenter vurderes det å være lite tilgjengelige løsmasser.

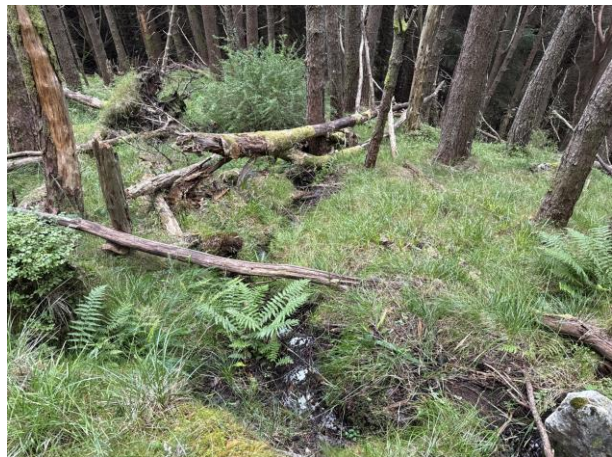
Figur 18. Bekk i nordlig del av utredningsområdet. Bildet er tatt mot sørøst.

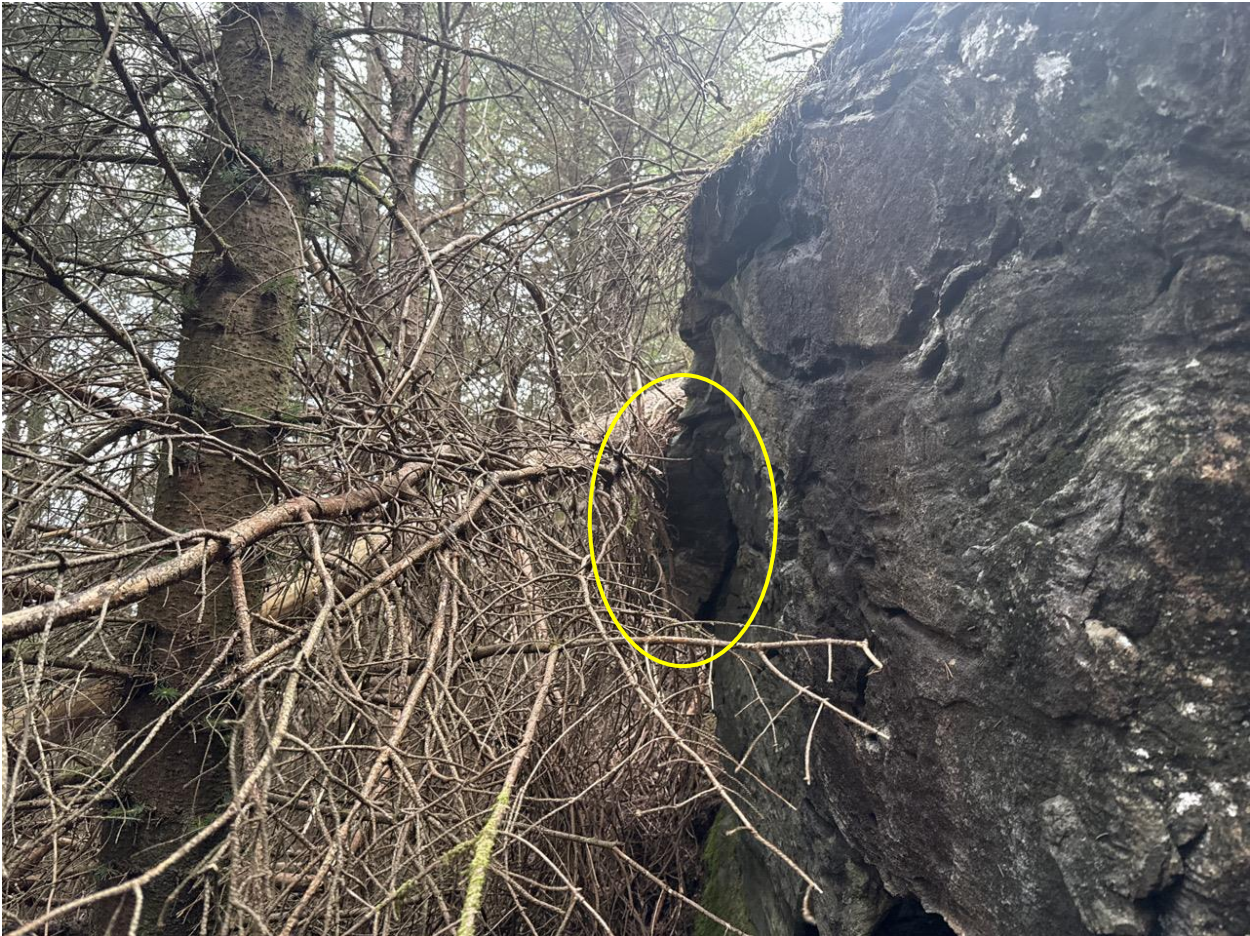
Figur 19. Liten, potensielt avgrenset blokk i skrent. Plassering vist av infopunkt på registreringskart (vedlegg 4).

Flere av skrentene er befart i detalj. Som følge av tett og ugjennomtrengelig granskog var det ikke mulig med tilkomst til alle skrentene. Infopunkt 1, vist på registreringskart i vedlegg 4, viser plassering til en muligens avløst blokk (Figur 19). For de observerte skrentene er det ellers kun observert lavt løsnepotensiale eller mindre avgrensede blokker som vurderes å ville stoppe rett nedenfor skrentene (Figur 20 og Figur 21).

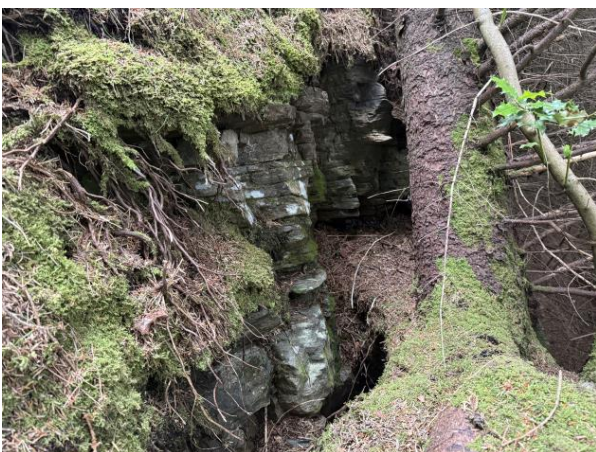
Figur 20. Skrent hvor oppsprekkingen i skrenter er preget av slakthellende fall innover i skrent.

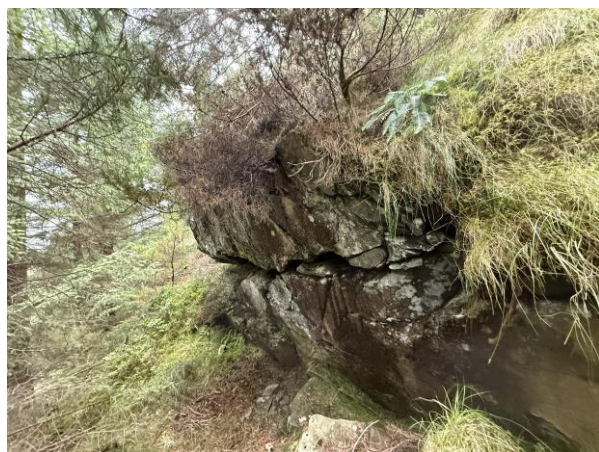
Figur 21. Liten skrent med høyde < 2 m. Mindre, avgrensede blokker (<0,08m<sup>3</sup>) som ev. løsner vil stoppe rett nedenfor skrent på liten utflating. Det vurderes å ikke være løsnepotensiale for større blokker.

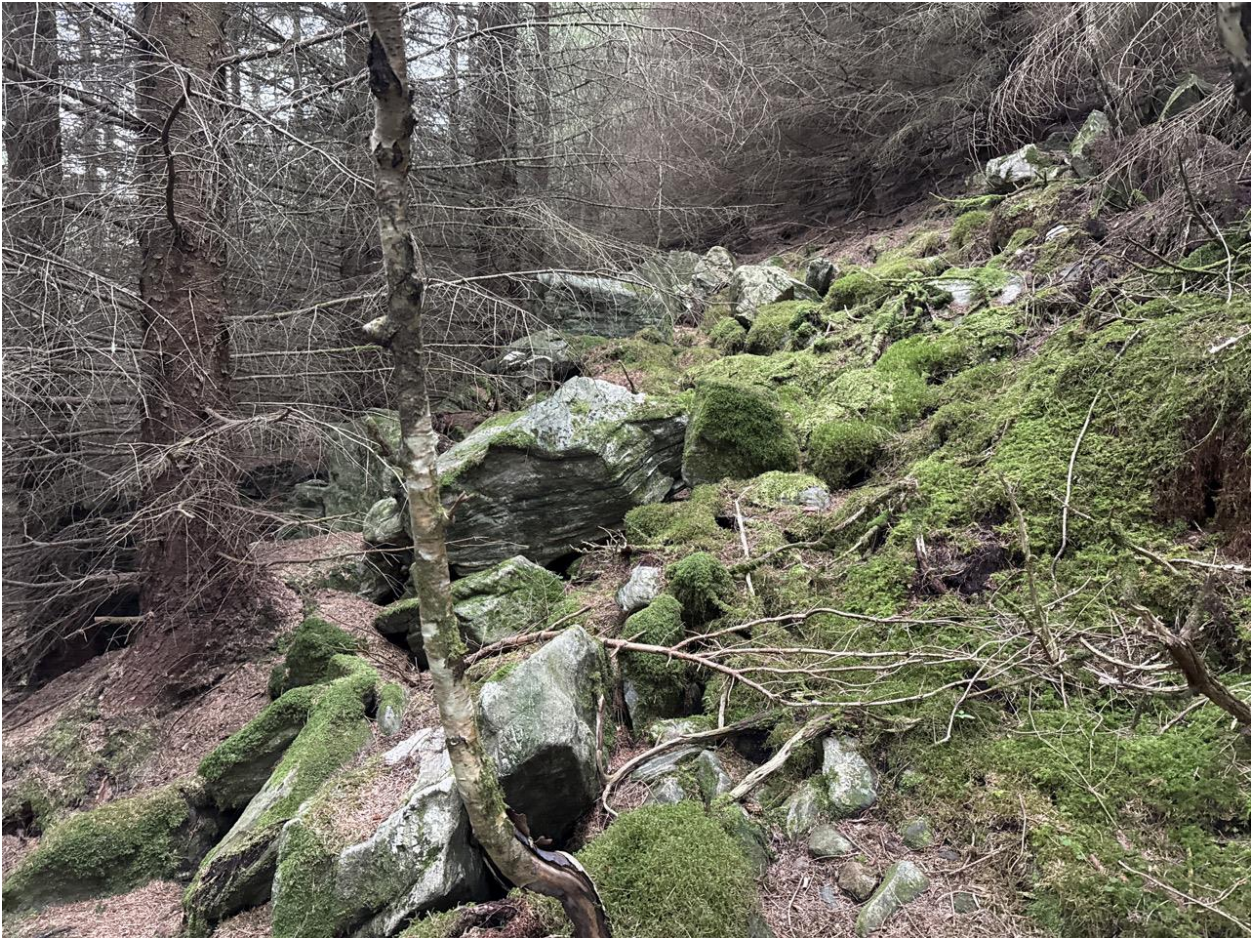
Figur 22. Liten blokkansamling/ur på ca. 2-3 m x 7 m. Ikke tydelig kildeområdet. Bildet er tatt mot sørvest.

Nedenfor skrentene og i terrenget mellom skrentene og kartleggingsområdet er det ikke observert blokker som antas å være steinsprangavsetninger. I terrenget er det stedvis spredte enkeltblokker uten tydelig kildeområde. Disse vurderes å være av glasial opprinnelse. Det ble også observert en liten blokkansamling/ur (antatt glasialt) uten tydelig kildeområde (Figur 22).

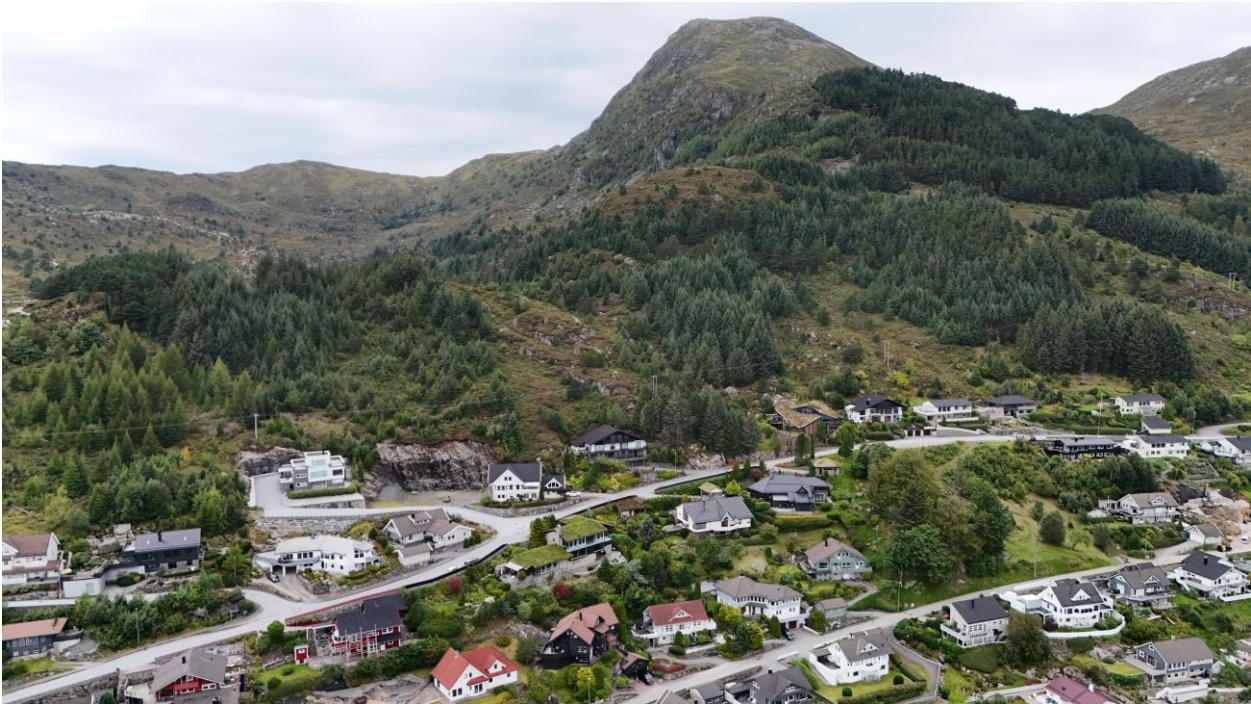
Bilde 1. Oversiktsbilde over kartleggingsområdet. Nedre del av kartleggingsområdet ligger ca. 70 m (horisontal avstand) ovenfor bebyggelsen. Tett granskog i deler av kartleggingsområdet og påvirkningsområdet. Bildet er tatt mot nord.

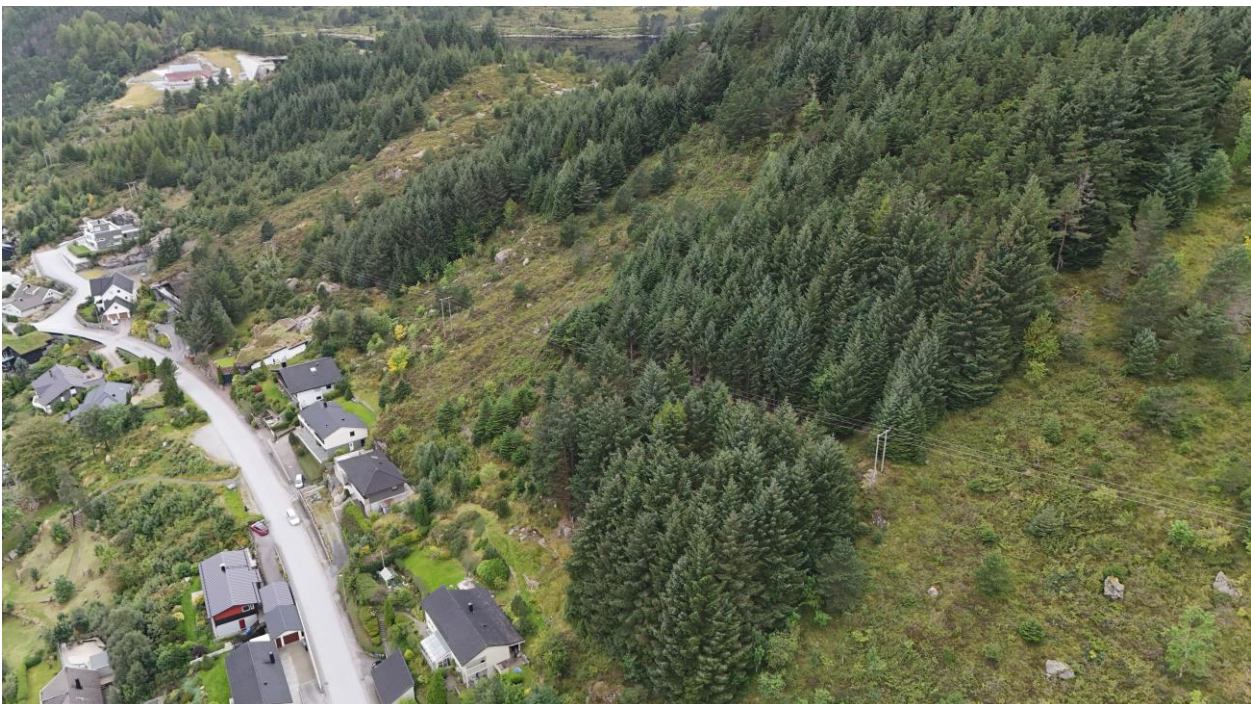
Bilde 2. Oversiktsbilde over kartleggingsområdet. Nedre del av kartleggingsområdet ligger ca. 70 m (horisontal avstand) ovenfor bebyggelsen. Bildet er tatt mot vest-sørvest.

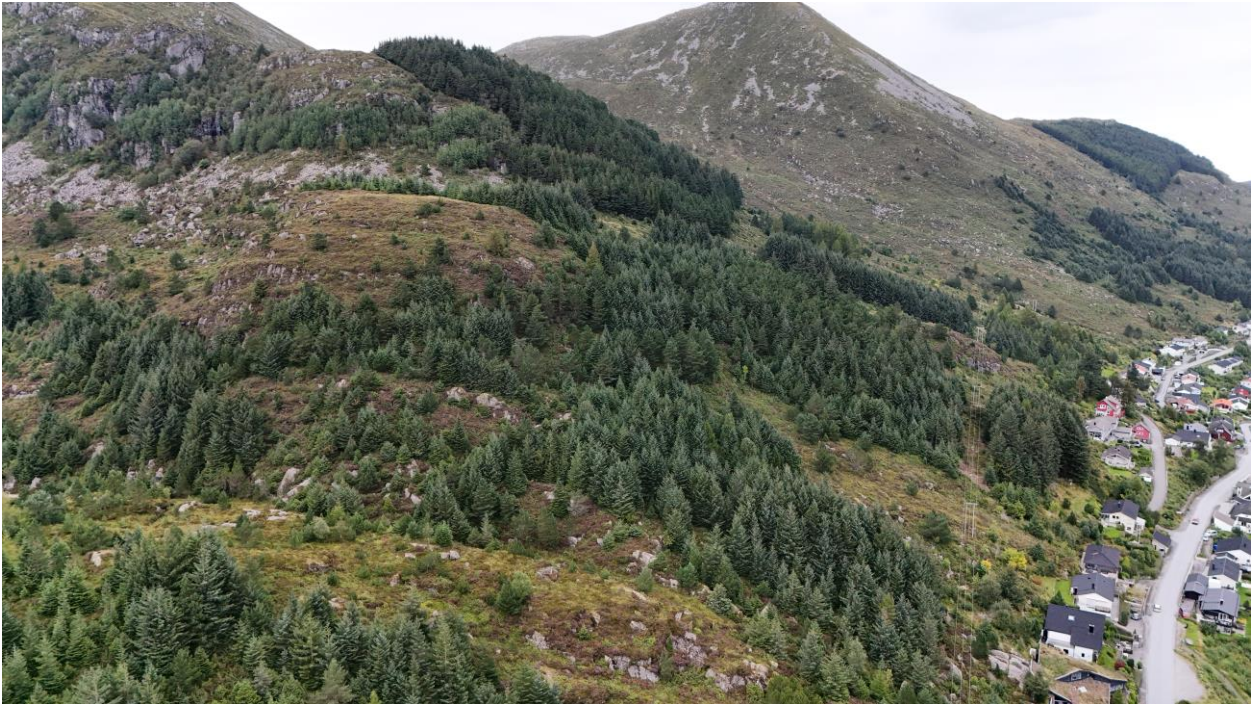
Bilde 3. Oversiktsbilde over kartleggingsområdet. Nedre del av kartleggingsområdet ligger ca. 70 m (horisontal avstand) ovenfor bebyggelsen. Bildet er tatt mot nordøst.

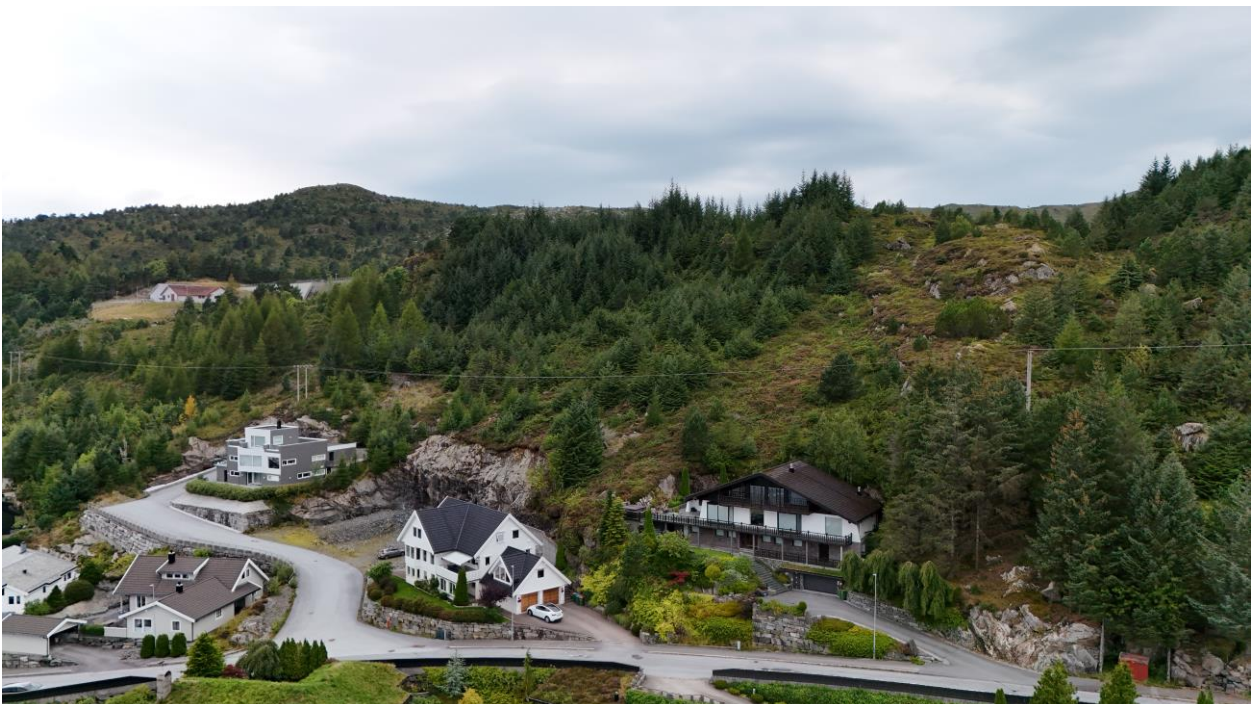
Bilde 4. Oversiktsbilde over sørlig del av kartleggingsområdet. Kartleggingsområdet ligger ca. 80 meter (horisontal avstand) ovenfor bebyggelsen på bildet. Bildet er tatt mot vest.

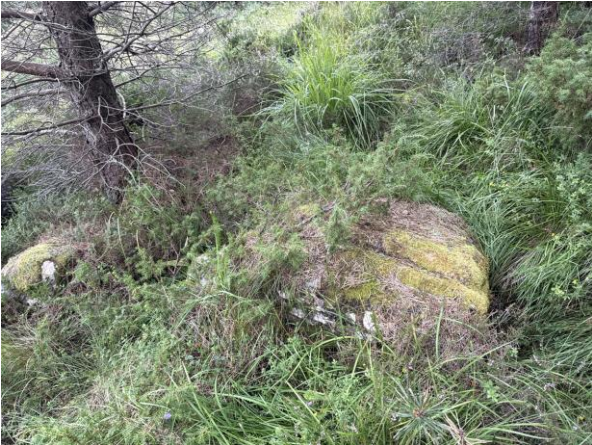
Bilde 5. Eksempler på blokker uten kildeområde og som antas å være av glasial opprinnelse.

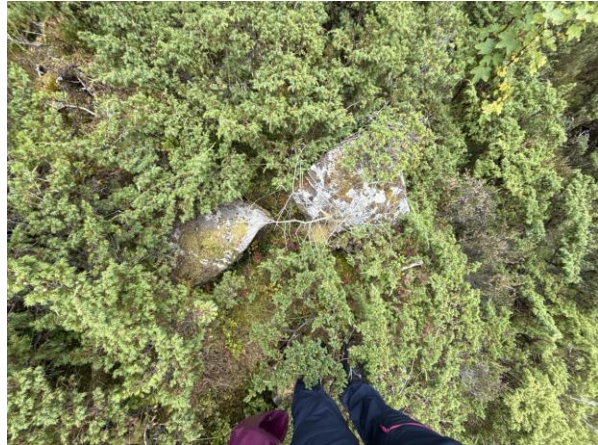
Bilde 6. Eksempler på blokker uten kildeområde og som antas å være av glasial opprinnelse.
