# AEV Overføringsledning - Lillestrøm-Skedsmokorset

Akershus Energi Varme AS

Vurdering av områdestabilitet - Ny varmesentral Berger

DOKUMENT KODE: 124313-02-RIG-RAP-002

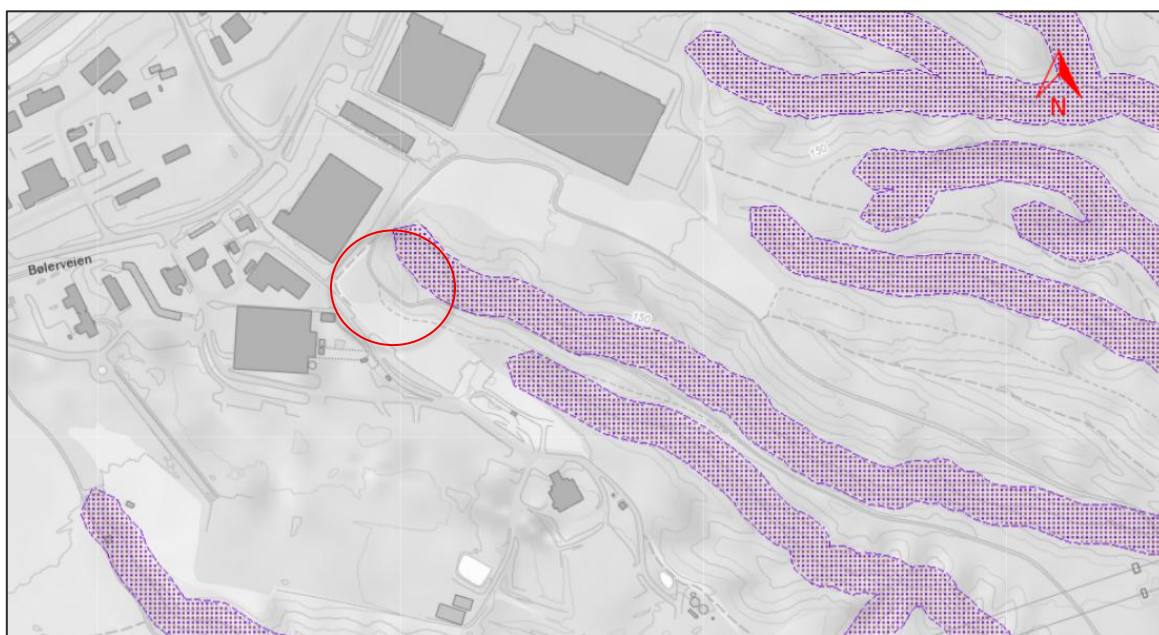
Figur 5-1: Aktsomhetsområde for flom. Hentet fra atlas.nve.no. Tiltaksområdet er markert med rød sirkel.

Aktsomhetskart fra NVE, Figur 5-1, viser at inngrepsområdet ligger utenfor aktsomhetssoner for flom, mens det er definert et aktsomhetsområde i ravinen øst for tomten. Dette området er knyttet til potensiell flom fra ravinebekken og i Leira lenger øst.

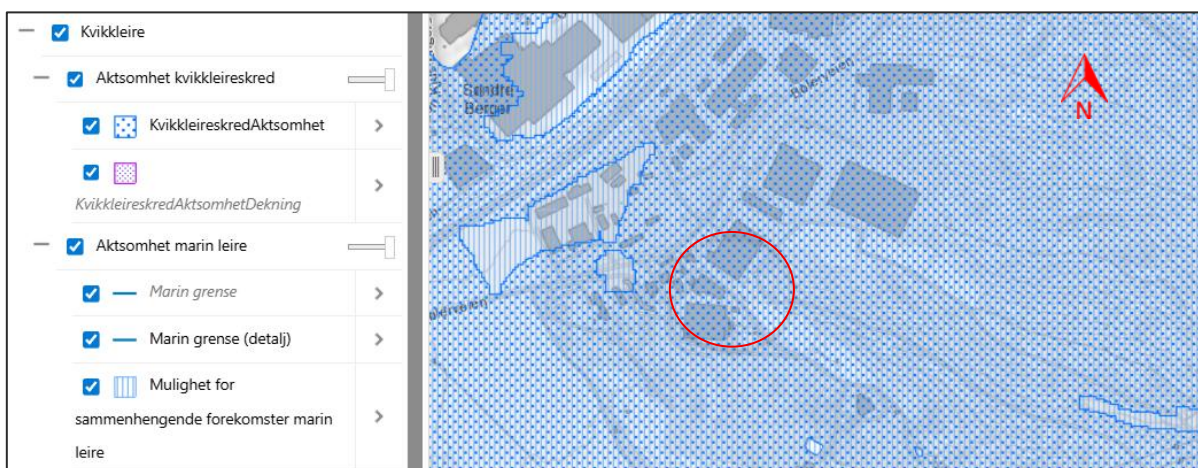
Figur 6-1: Aktsomhetsområde for marin leire. Hentet fra atlas.nve.no. Tiltaksområdet er markert med rød sirkel.

Tiltaksområdet ligger under marin grense og innenfor aktsomhetssone for marin leire, med mulighet for sammenhengende forekomster, se Figur 6-1. Det er ikke identifisert områder med berg i dagen, og de forventede grunnforholdene utelukker derfor ikke skredfare. Videre vurdering av skredrisiko må dermed gjennomføres i henhold til prosedyren.

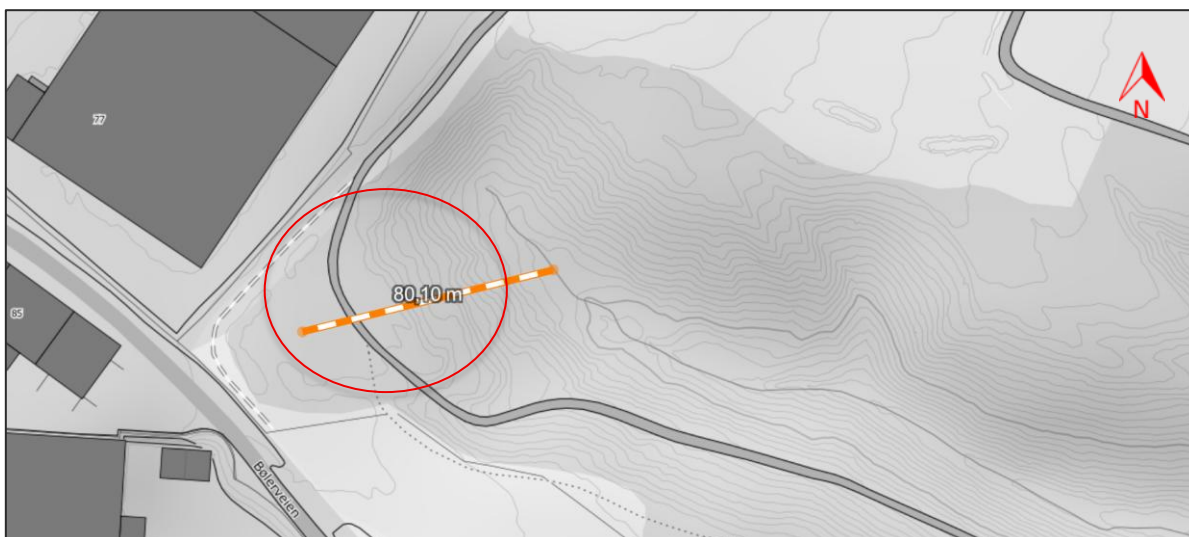
Figur 6-2: Avstandsmåling på skråning fra tiltaksområdet til ravinebunnens start. Hentet fra hoydedata.no.

Terrenget på tiltaksområdet er flatt og ligger på ca. kote +169, Tiltaket ligger i toppen av en bratt og høy ravineskråning mot nordøst ned til ravinebunn på om lag kote +153-154. Skråningen ned mot ravinen har dermed en høydeforskjell på ca. 15 meter og helning brattere enn 1:20 (her rundt 1:5).

Dette gir et potensielt løsneområde på ca. 300 meter målt fra ravinebunnen. Tiltaksområdet ligger innenfor denne avstanden og faller dermed innenfor aktsomhetsområdet for mulig påvirkning fra et potensielt løsneområde. Dette betyr at områdeskredfaren må vurderes videre i steg 4.

Prosjektområdet og avstand til ravinebunnen er vist i Figur 6-2.
