# 132 kV jordkabel ved Kongsøyane

Konsekvenser for naturmangfold på land

Oppdragsnr.: 52206302 Dokumentnr.: R034 Revisjon: C02 Dato: 2025-12-01

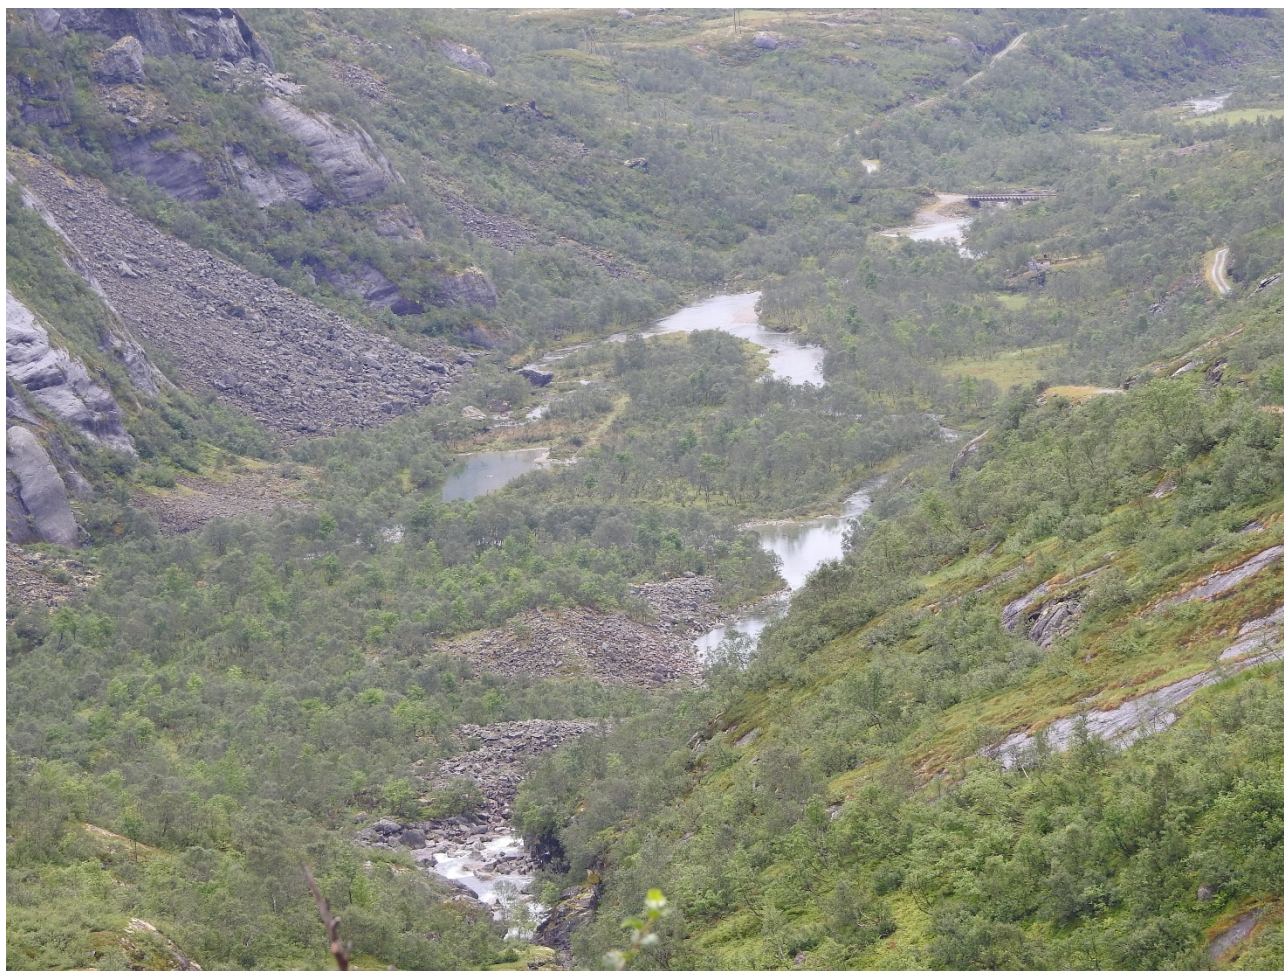
Figur 3-1. Undersøkelsesområdet for naturtypekartleggingen. Fotografert fra Fossebakkane i nord, mot sør. Kongsøybrui sees i øvre bildekant.

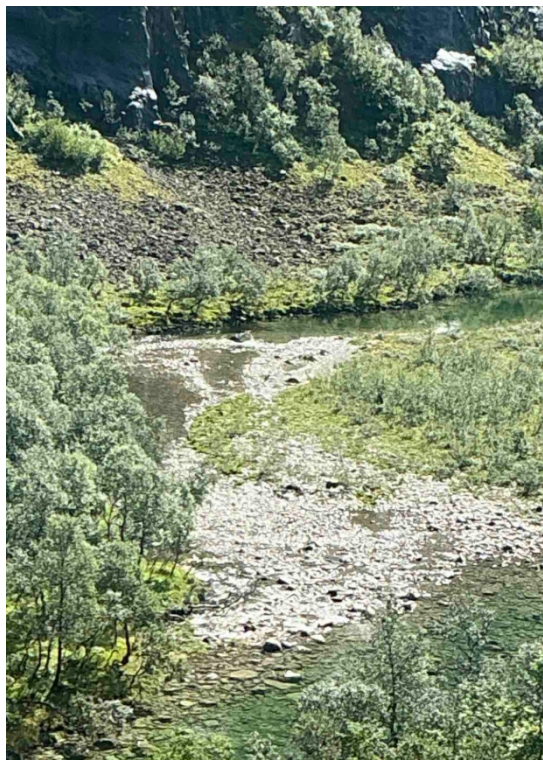
Figur 4-2 Område 1 er Åpen flomfastmark, som hovedsakelig består av grovkornet grus helt inntil elven.

Lokaliteten ligger helt i nordenden av den nordligste og største øya i kartleggingsområdet. Området består av et større areal med grov grus som er tørrlagt store deler av tiden på grunn av vassdragsreguleringen som innebærer mindre vannføring i elva (Figur 4-2). Det er likevel svært få karplanter etablert i lokaliteten. Det finnes spredte forekomster av mosedekke.

Nær truet naturtype med lav lokalitetskvalitet gir **middels KU-verdi** i henhold til M-1941.

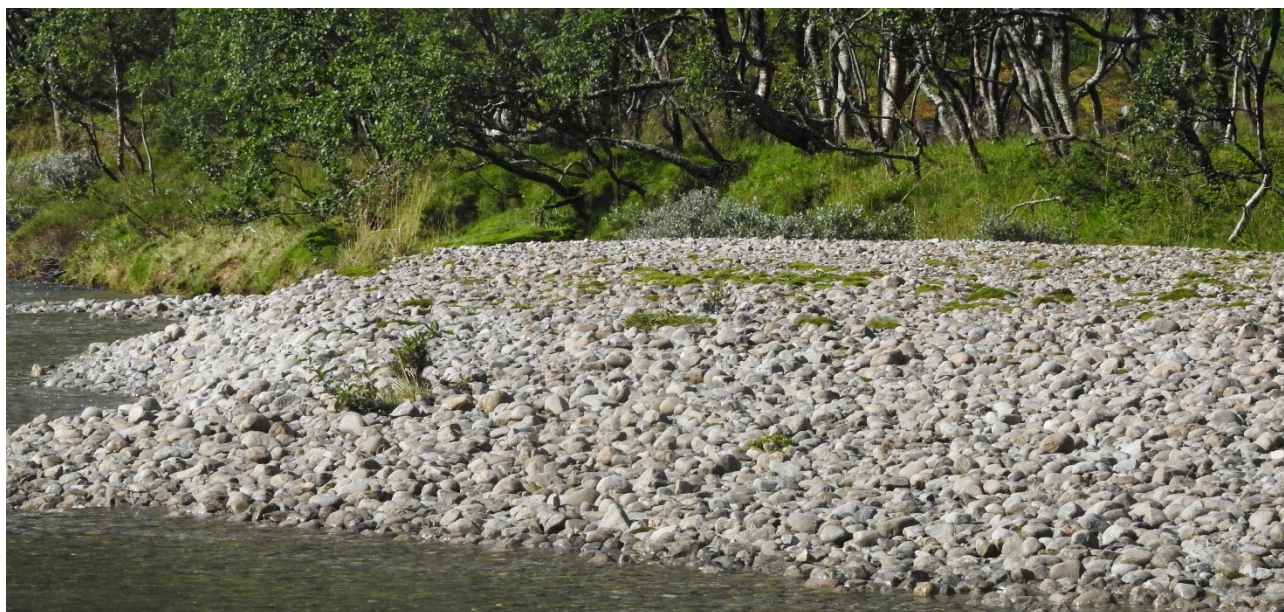
Figur 4-3 Den sørlige delen av flomfastmark inntil elven i område 4.

Et areal i innersving på elven, der grus blir avsatt ved flom. I dette arealet er betydelige grusmengder med grovt materiale avsatt. Dette gjør utviklingen av vegetasjon tregere, men spredte tuer av mose, gress og urter er i ferd med å utvikle seg på de høyestliggende delene av arealet. Det er spredt mosedekke på grov grus.

Nær truet naturtype med lav lokalitetskvalitet gir **middels KU-verdi** i henhold til M-1941.

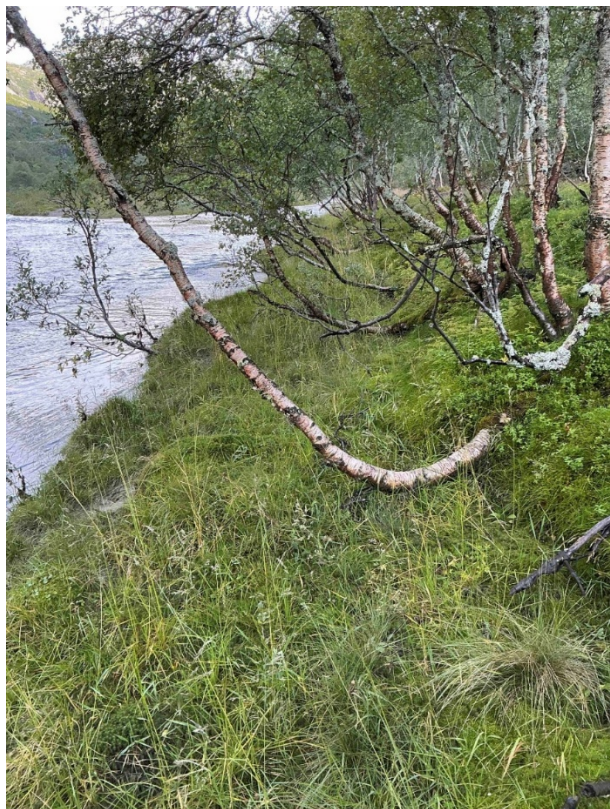
Figur 4-4 En smal stripe flomskogsmark på østsiden av elven, der regulering av elva er i ferd med å endre naturtypen grunnet færre og mindre flomsituasjoner.

Lokaliteten ligger på motsatt side av delområde 4, og består av flere markerte høyde-trinn i elvekanten. Dette indikerer at den hydrologiske påvirkningen av elven mot elvekanten har endret seg i ujevnt tempo.

Elvekanter er stadig i endring. Denne flomskogsmarken står i dag litt inn på land, og er nok i ferd med å bli mindre flomutsatt enn tidligere. Helt nede i elvekanten er det en lavereliggende og vegetasjonskledd hylle hvor trær ikke har utviklet seg ennå. Reguleringen har gjort at tidligere flomskogsmark nå ligger for høyt og er mindre flompåvirket.

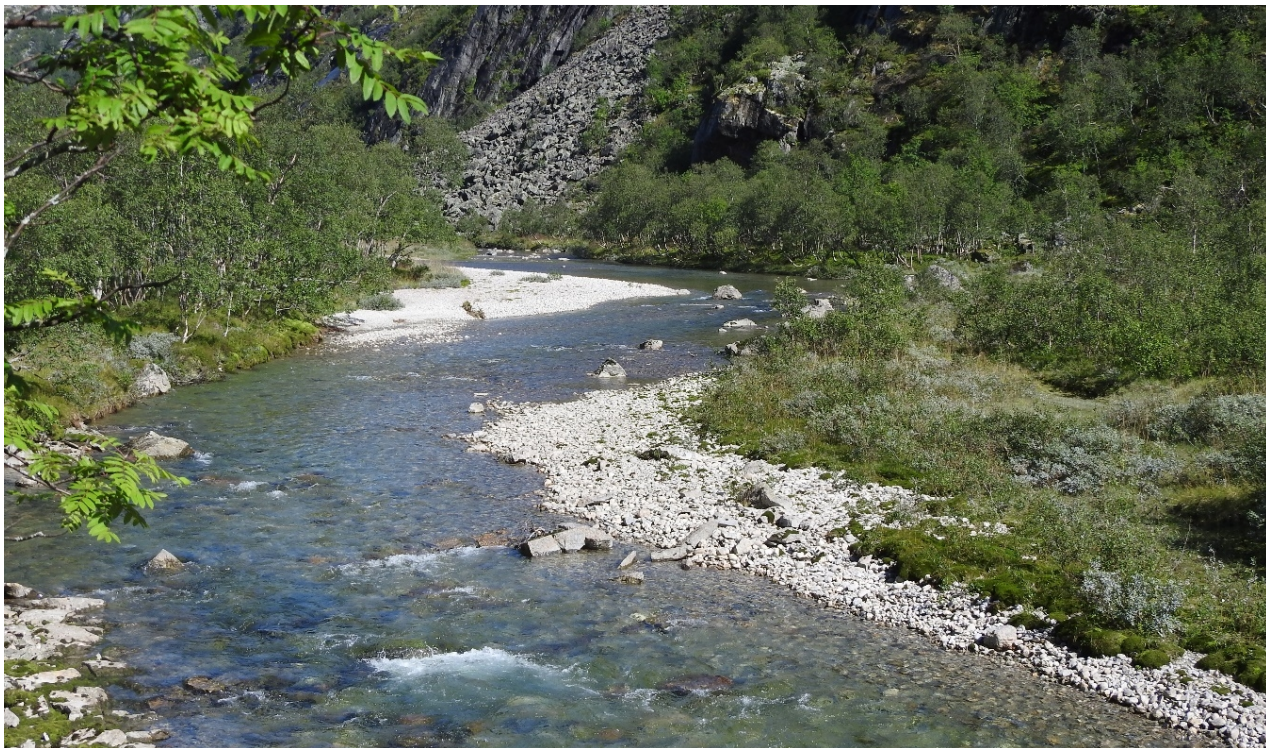
Figur 4-5 Flomfastmark på begge sider av elven (område 6 og 7), som har spredt og oppdelt vegetasjonsdekke.

Område 6 består av en håndfull mindre seljekratt, spredte mosedekker og et par tuer med graminider. Arealet var ikke mulig å besiktige nærmere enn fotografering ved kartleggingstidspunktet.

Delområdet består av spredt mosedekker på grov grus. Noen tuer med graminider har foreløpig klart å etablere seg på grussletten, samt en håndfull seljekratt. Arealet var ikke fysisk mulig å besiktige nærmere enn fotografering ved kartleggingstidspunktet.
