## ► Engebråten skole

Områdestabilitetsvurdering

Oppdragsnr.: 5191934 Dokumentnr.: 5191934-RIG-01 Versjon: B Dato: 2021-05-19

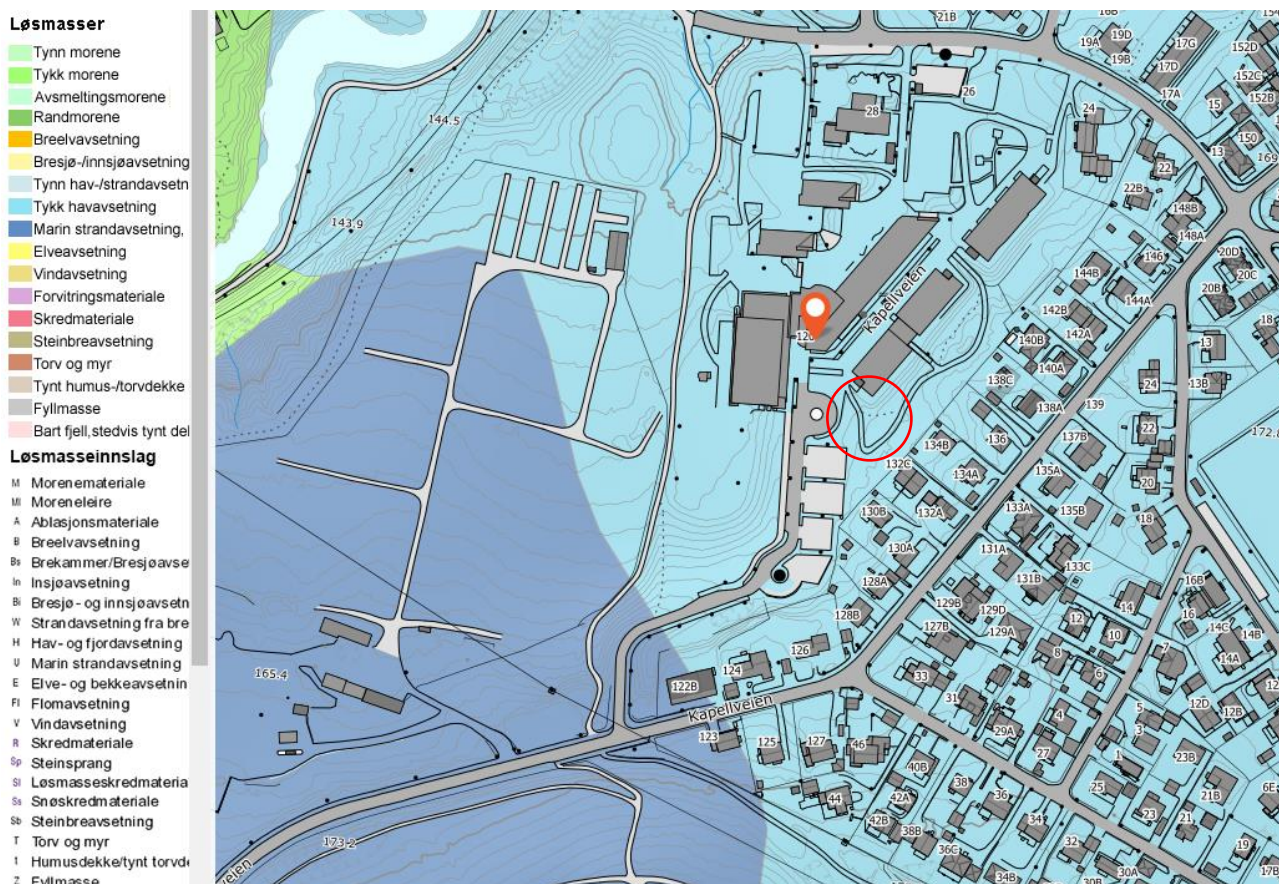
Figur 2: Plassering av utvidelsen av Engebråten ungdomsskole er markert med rød sirkel.

I NGUs løsmassekart [6] er det angitt hav- og fjordavsetning, sammenhengende dekke, ofte med stor mektighet. Det kan forventes sprøbruddmateriale/ kvikkleire i området. Se utklipp på Figur 2.

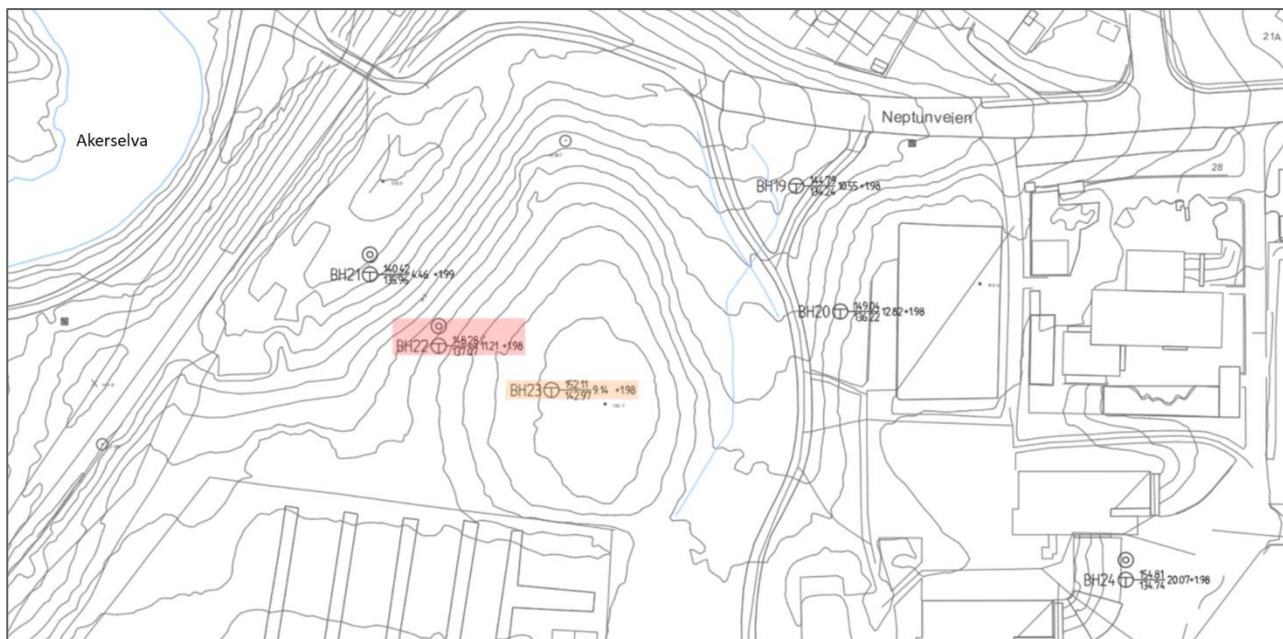
Figur 4: Utklipp fra borplan

Terrenget faller videre fra planområdet ned mot Akerselva i vest. Høydeforskjellen er mer enn 5 m, og skråningshelningen er brattere enn 1:20. Det er utført supplerende grunnundersøkelser vest for planområdet for å kunne avklare områdestabiliteten. Det er påvist sprøbruddmateriale i borpunkt 22 ved 6-7 m dybde. I bp. 23 viser sondering konstant til avtakende bormotstand fra 4 til 7 m dybde, noe som kan indikere sprøbruddmateriale, men dette er ikke påvist ved laboratorieundersøkelse.

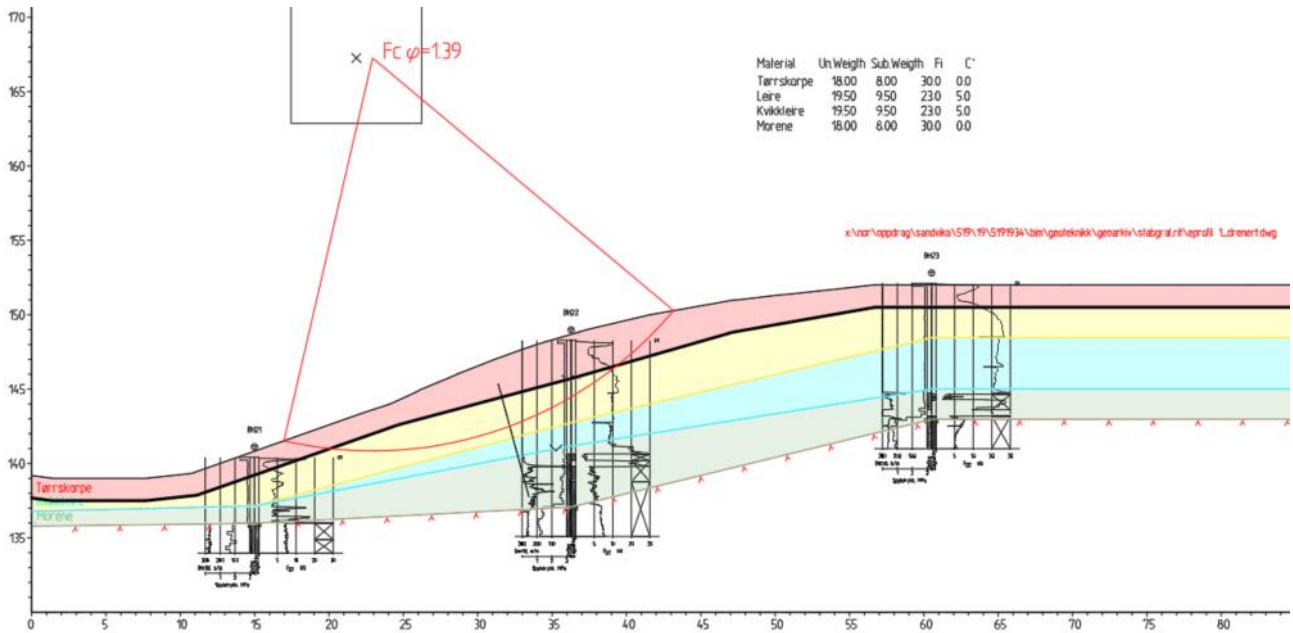
Figur 6: Stabilitetsberegning, effektivspenningsanalyse

Det er gjort stabilitetsberegninger på kritisk skråning i faresonen. Materialparametre er vist i Tabell 4. Resultatene er vist på Figur 6 og Figur 7, samt oppsummert i Tabell 5.

Beregning	Beregnet sikkerhetsfaktor	Sikkerhetskrav oppfylt
Effektivspenningsanalyse	1,4	OK
Totalspenningsanalyse	1,2	OK
