Dokument type  
**Fagrapport**

# 132 kV kraftledning Nelaug- Detaljplan

## Vedlegg 12 – Fugl

### Vedlegg 12 – Fuglekartlegging Nelaug

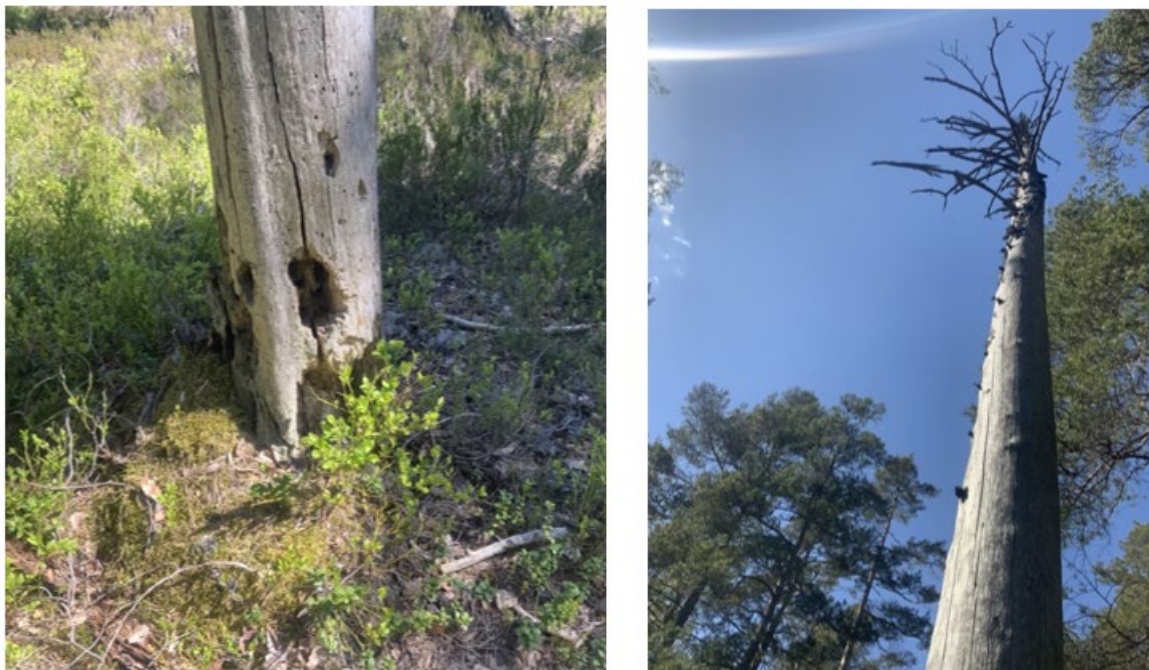
**Figur 7: To eksempler på store, døde, stående trær. Treet på bildet til venstre har blitt brukt til næringssøk etter stokkmaur av hakkespett. Foto: Rambøll**

Tiltaksområdet består hovedsakelig av skog med innslag av myr. Myrområdene er i gjengroingsfase og fremstår forholdsvis tørre. Skogen i skråningen nordvest for dagens ledning er eldre og har større variasjon i treslag enn skogen sørøst for ledningen, som i hovedsak består av gran i jevn alder. I den nordvestlige delen ble det registrert flere stående døde trær, flere av dem med tydelige spor etter hakkespett på næringssøk (se Figur 7). Området inneholder også flere store hule ospetrær.

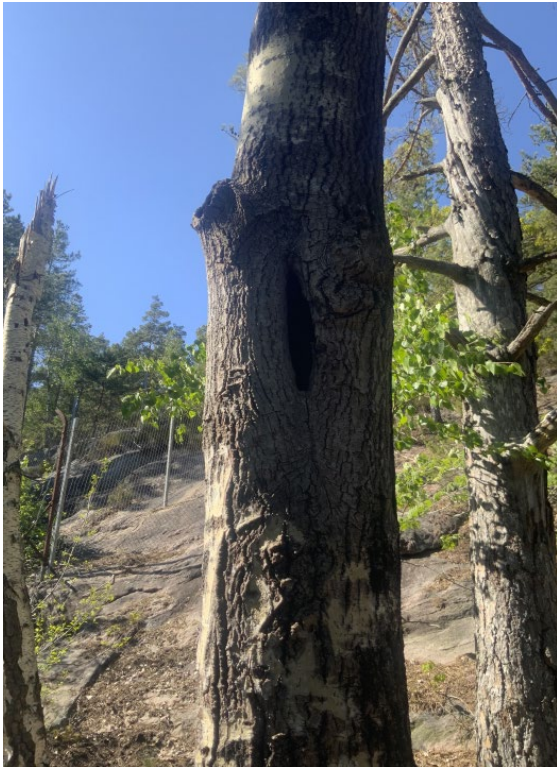
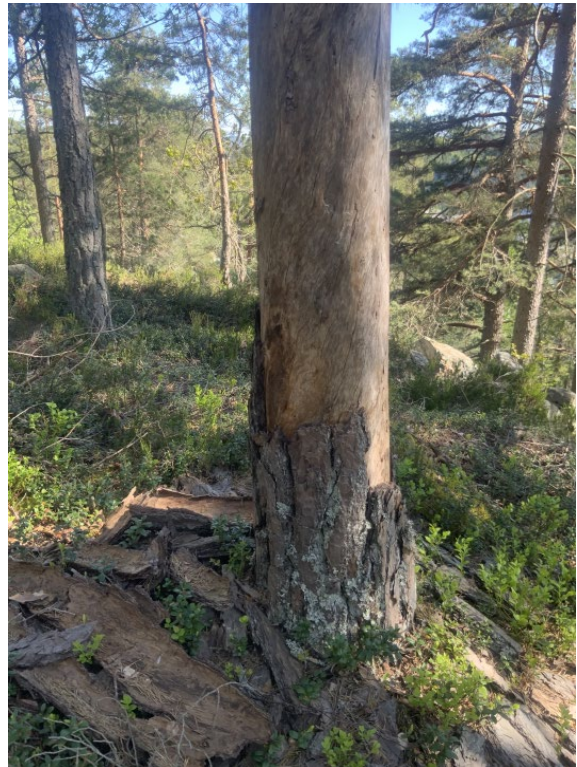
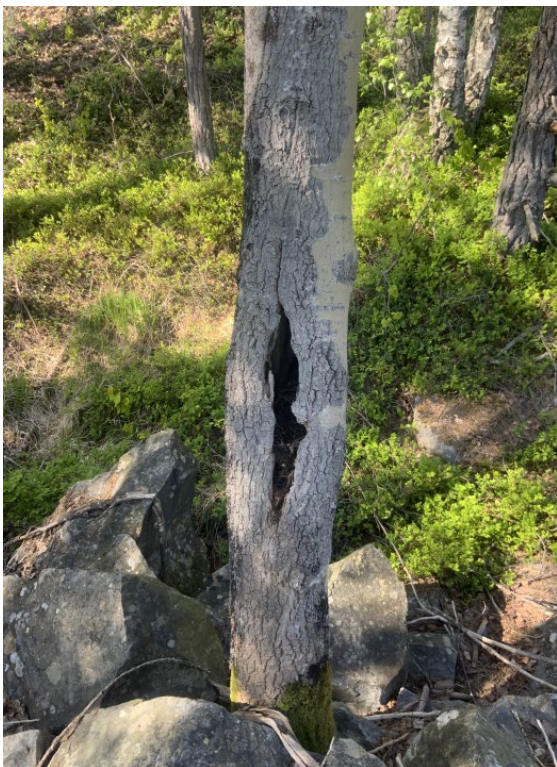
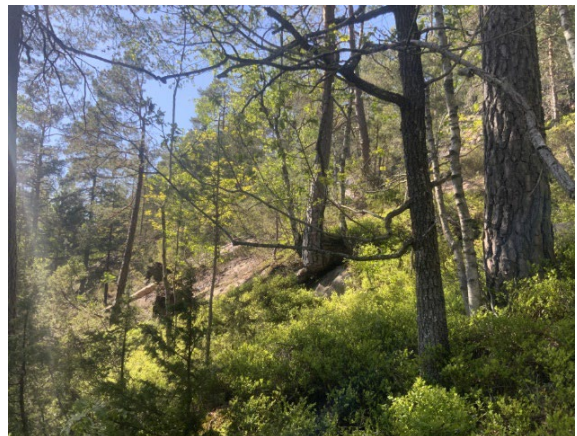
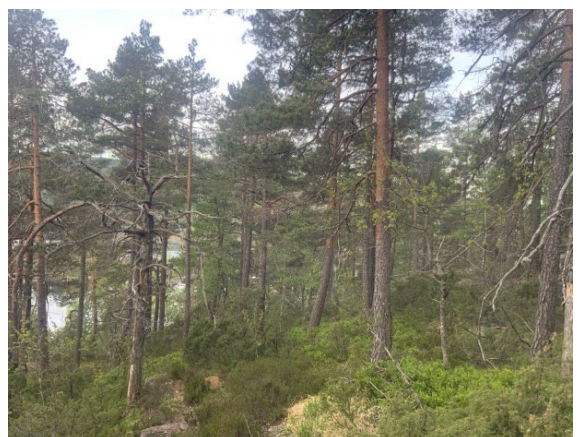
**Vedlegg 2: Bilder tatt ved punkt 1**

Bildene viser hule løvtrær (osp), et eldre furutre nesten uten bark, og flersjiktet skog.

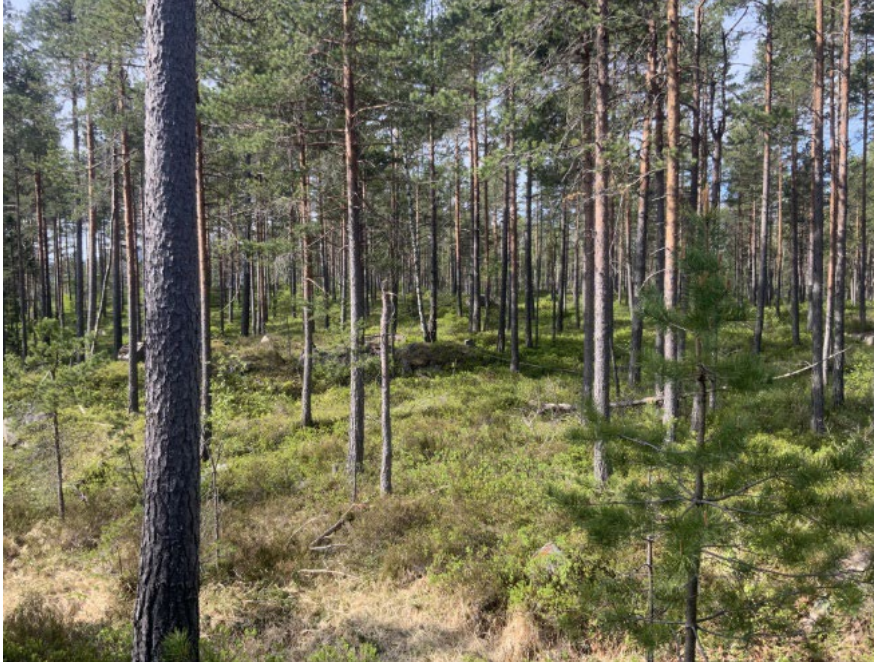
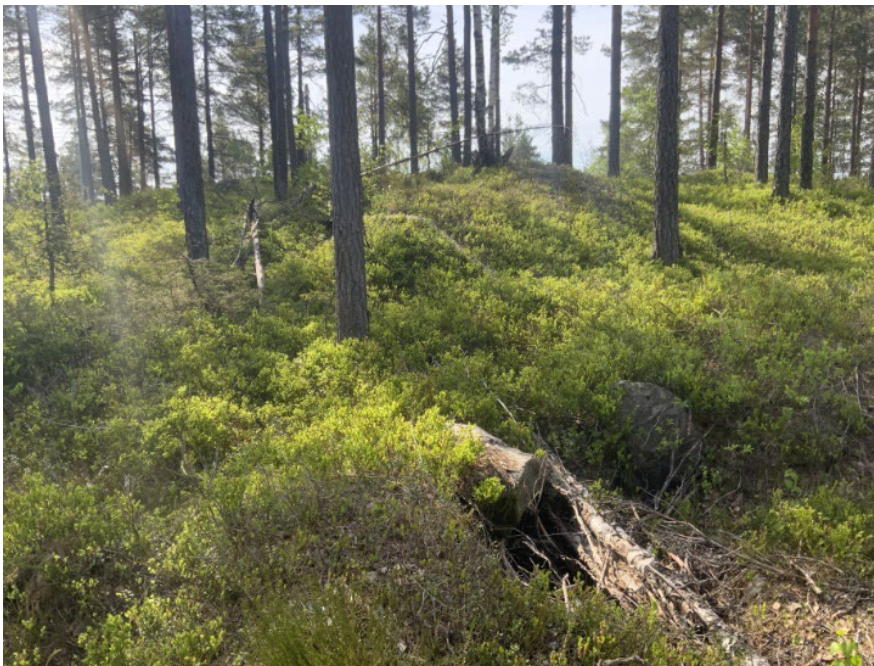
**Vedlegg 3: Bilder tatt ved punkt 2**

Bildene viser furuskog i relativ jevn alder. Feltsjiktet er dominert av blåbærlyng.

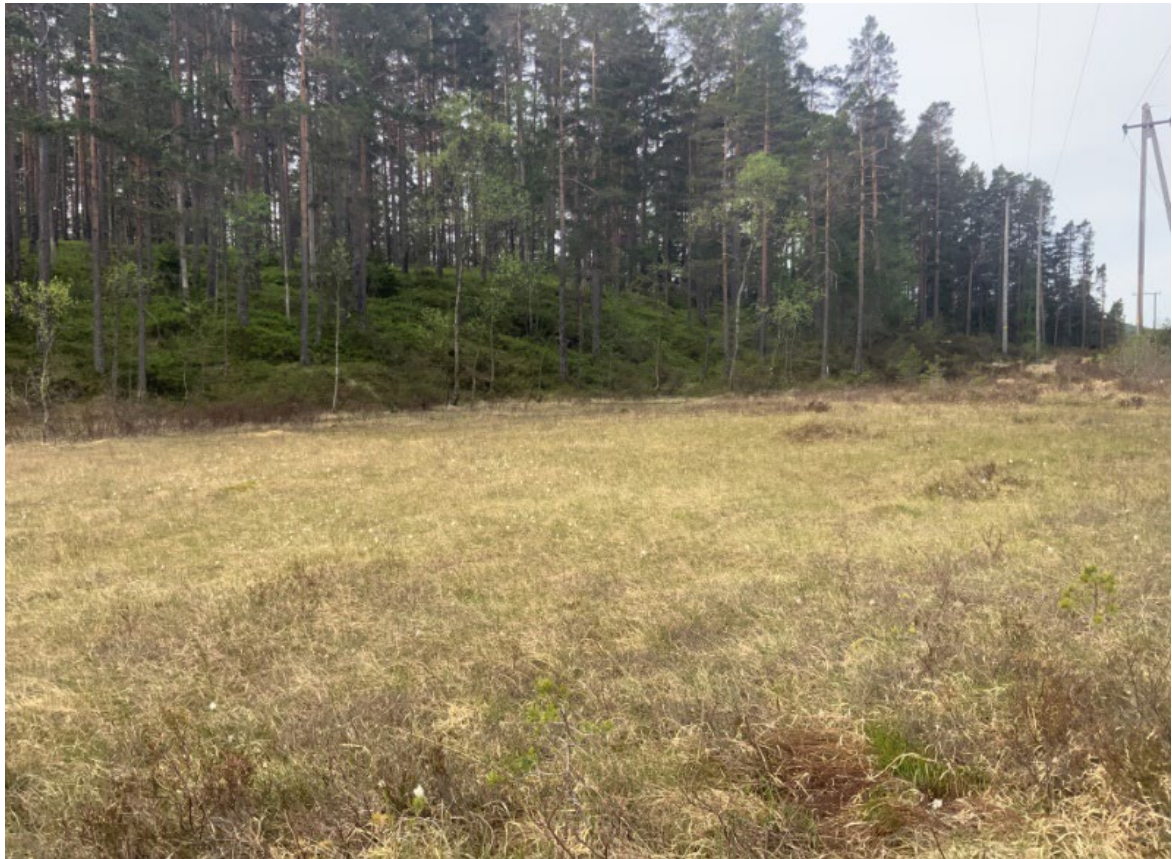
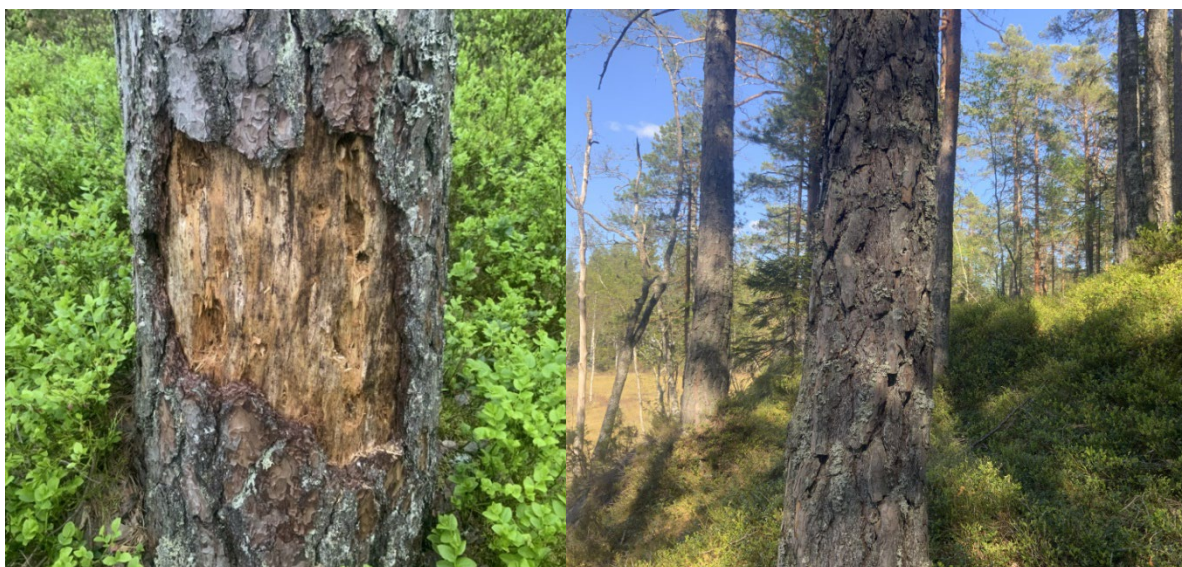
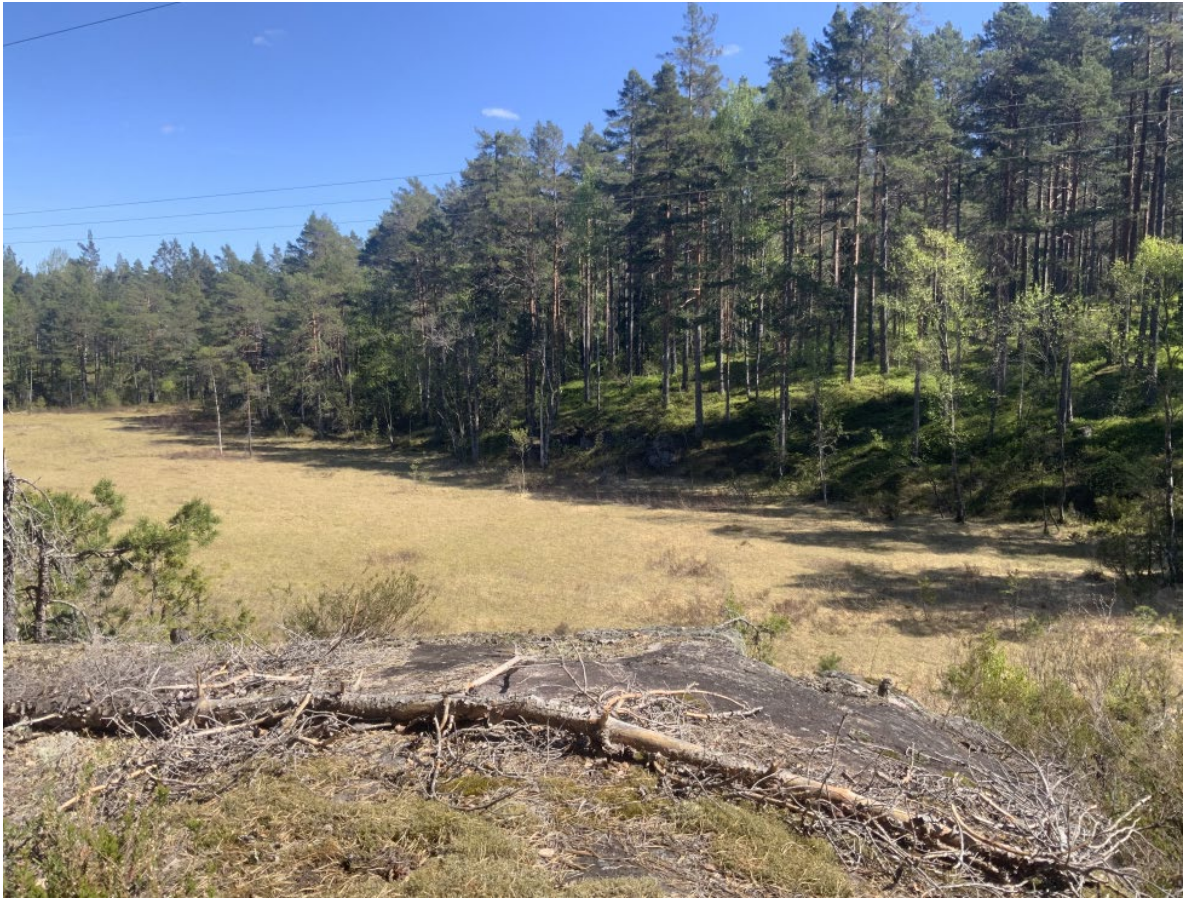
**Vedlegg 4: Bilder tatt ved punkt 3**

Bilene viser myra og et par eldre furutrær.

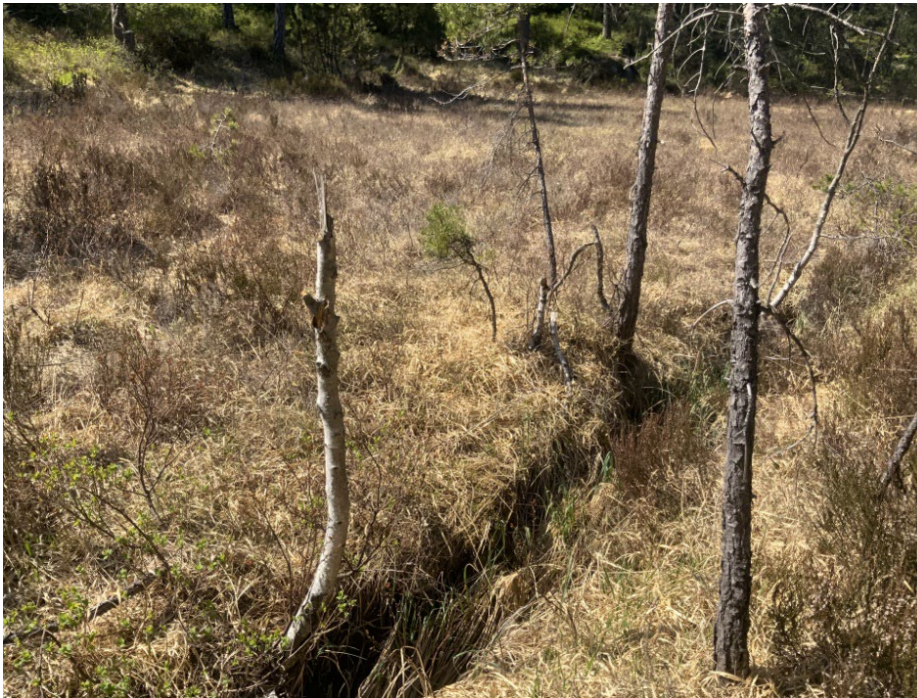
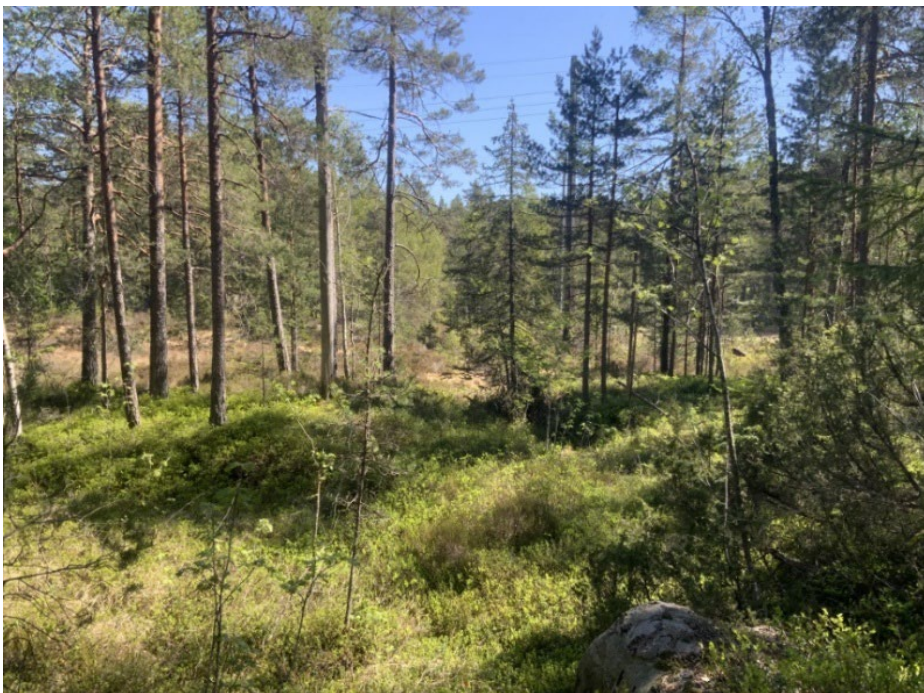
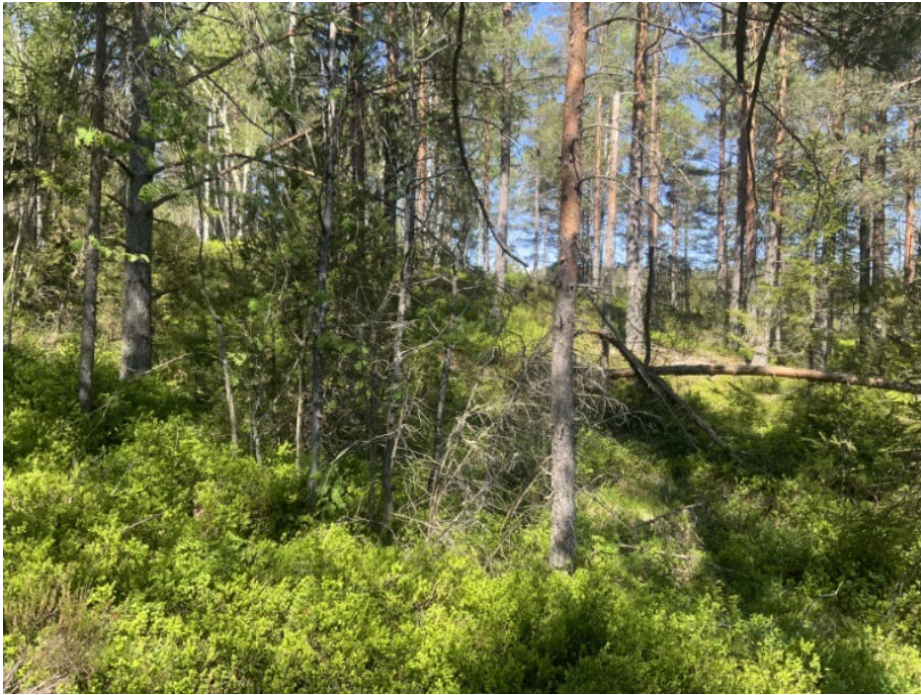
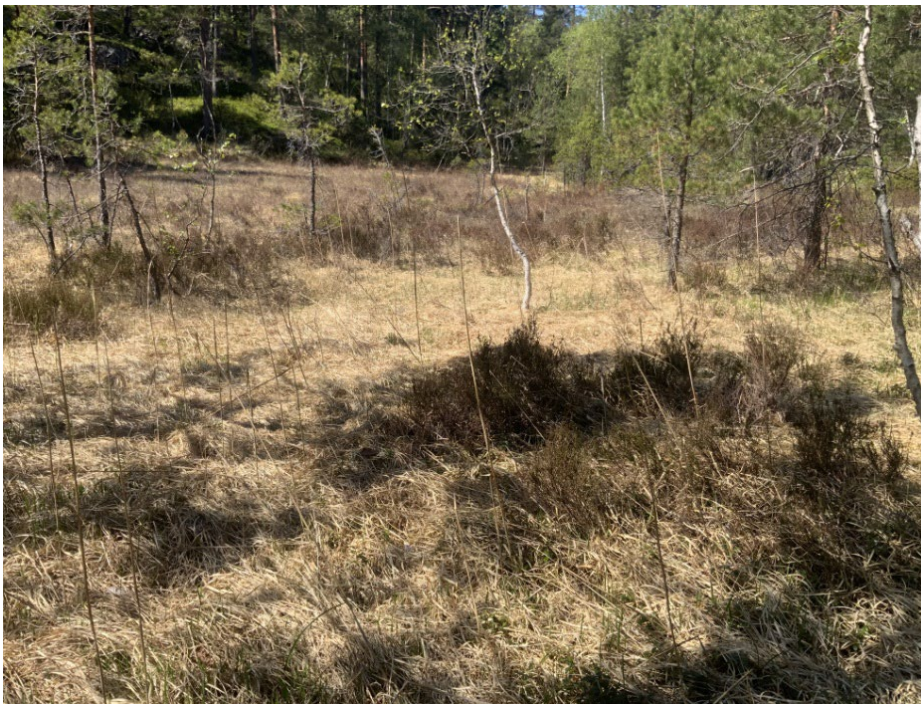
**Vedlegg 5 bilder tatt ved punkt 4**

Bilene viser en bekk i myra, yngre skog i nærhet til myr med mindre trær.
