Oppdragsnavn **Brønnerødla - byggesak**  
 Prosjekt nr. **1350047003**  
 Kunde **Ingeniørfirmaet Svendsen og Co**  
 Notat nr. **G-not-001**  
 Versjon **Rev03**  
 Til **Ingeniørfirmaet Svendsen og Co v/Stig Svendsen**  
 Fra **Rambøll Norge AS v/Ingrid Engeset**  
 Kopi

## GEOTEKNISK VURDERING AV OMRÅDESTABILITET FOR UTBYGGING VED BRØNNERØDLIA

Dato 20.09.2022

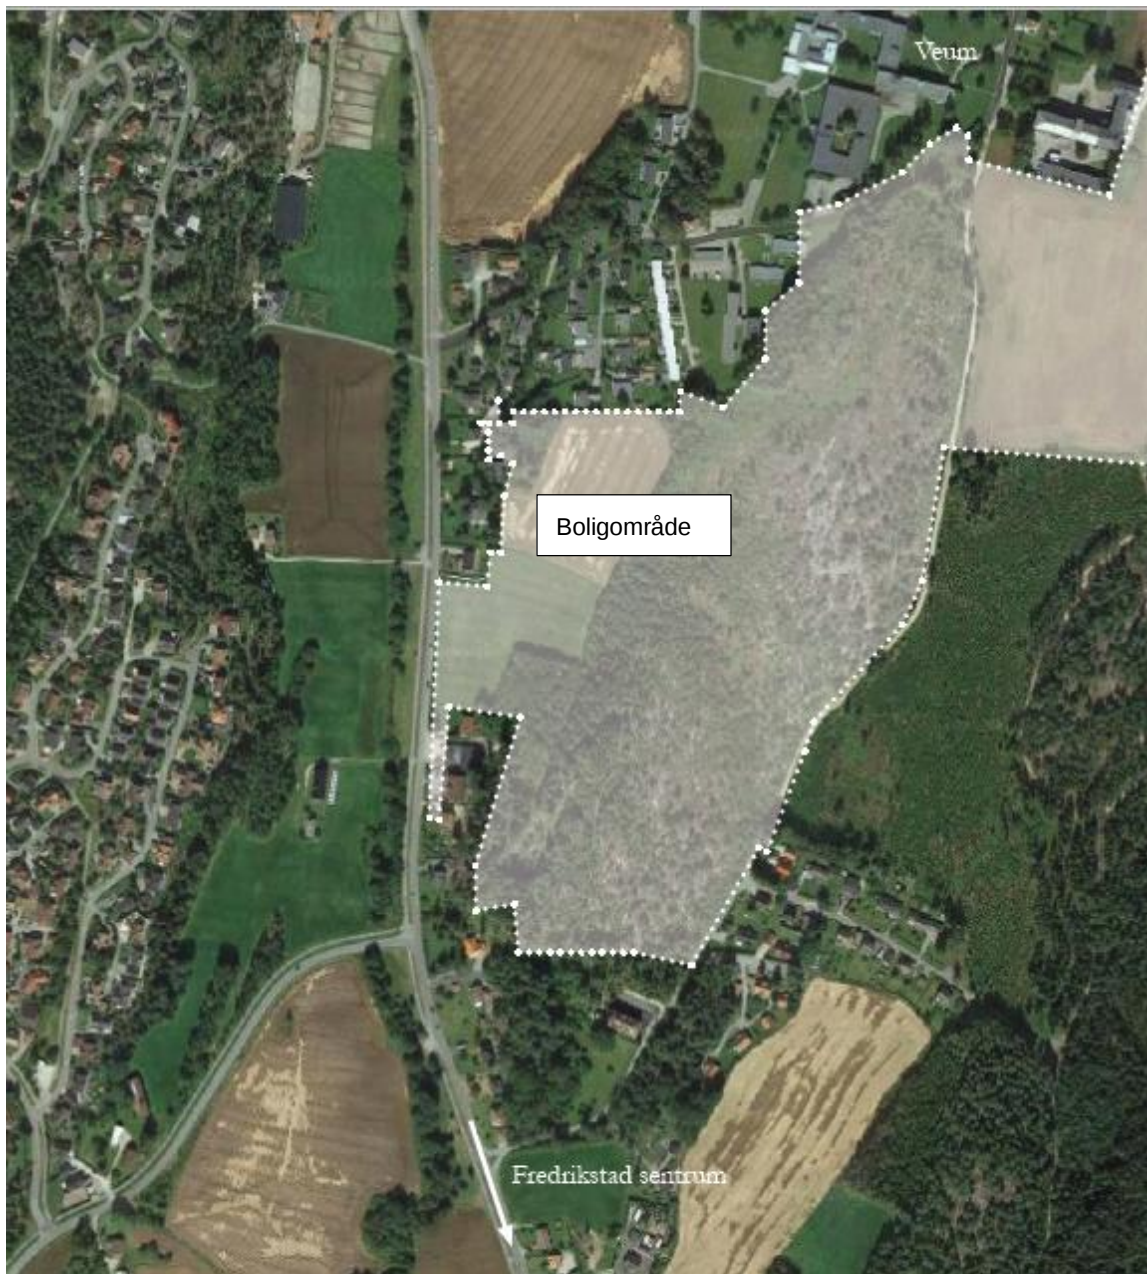
**Figur 1: Oversikt over planlagt boligområde ved Brønnerødla.**

Rambøll Norge er engasjert av Ingeniørfirmaet Svendsen & Co for å gjennomføre vurderinger av områdestabilitet i forbindelse med prosjektering av boligområdet Brønnerødla i Fredrikstad kommune. Plantiltaket omfatter frittliggende og konsentrert småhusbebyggelse og blokkbebyggelse. Figur 1 viser området av den aktuelle utbyggingen.
