NOTAT

OPPDRAAG	Stanghelle øst	DOKUMENTKODE	10202406-01-RIGberg-NOT-001
EMNE	Skredfarevurdering mot planlagt modulscole	TILGJENGELIGHET	Åpen
OPPDRAAGSGIVER	Vaksdal kommune	OPPDRAAGSLEDER	Asbjørn Øystese
KONTAKTPERSON	Svein-Ove Hesjedal	SAKSBEHANDLER	Mariia Pihlainen
KOPI		ANSVARLIG ENHET	10233013 Bergteknikk Vest

Skredfarevurdering mot planlagt modulskole

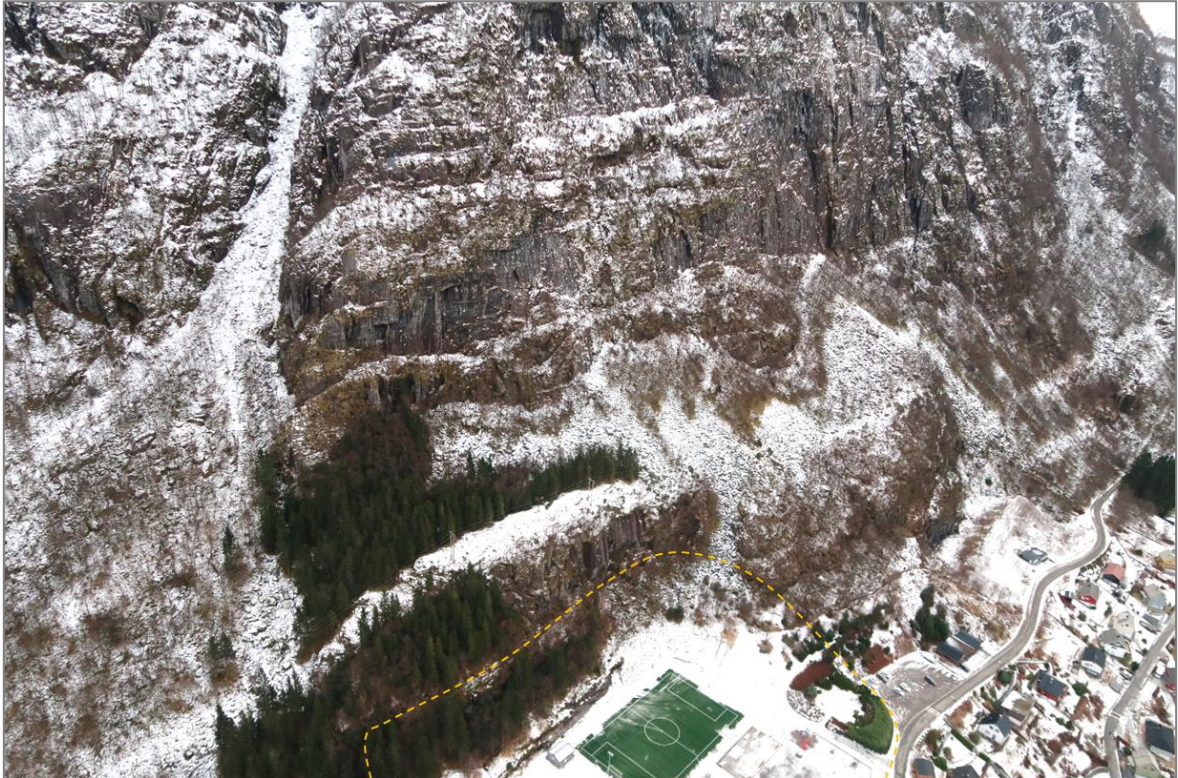
Bilde 1. Bilde fra helikopter mot den aktuelle delen av skråningen ovenfor skoleområdet, som er markert med en stiplet linje. Bildet er tatt mot sør.

Det er ingen observerte bekker i den aktuelle delen av skråningen. Vann i skråningen antas å renne fritt under urmassene, som utgjør den største delen av løsmassene i skråningen. Det vokser noen løvtrær i den nederste delen av skråningen, samt på de små hyllene i høyereliggende terreng. I tillegg er det en tettere granskog i nordøst ved foten av skråningen, se Bilde 1.

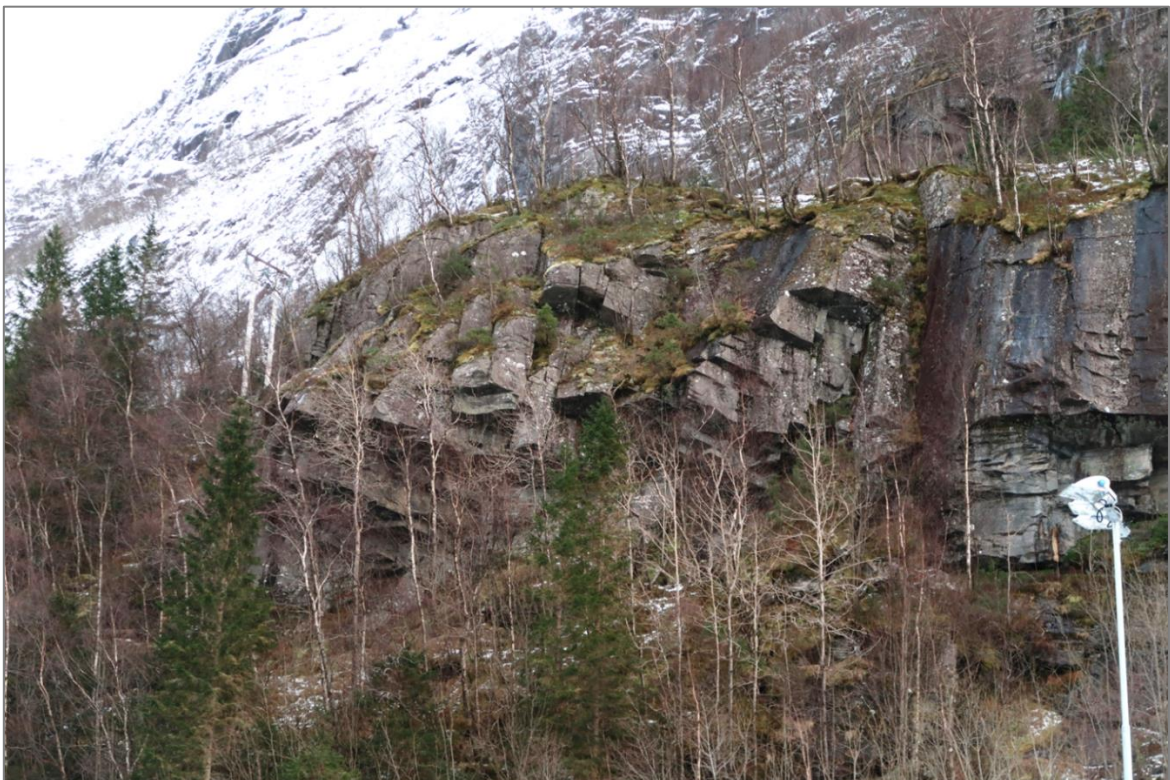
Bilde 2. Potensielt ustabile bergpartier er også observert i den nederste delen av skråningen rett ovenfor skoleområdet. Bildet er tatt mot sørøst.

Det er ikke funnet fare for skred mot planlagt modulscolebygg. Imidlertid foreligger det fare for steinsprang mot det tilhørende utearealet. Vi anbefaler at det utføres sikringstiltak i form av bolter og steinsprangnett i den bratte bergskrenten i nordøst og steinspranggjerde eller skredvoll i sør for å sikre skoletomten mot fremtidige skredhendelser. Sikringstiltak skal prosjekteres av geolog, og utføres av bergkyndig personell i et fjellsikringsfirma.

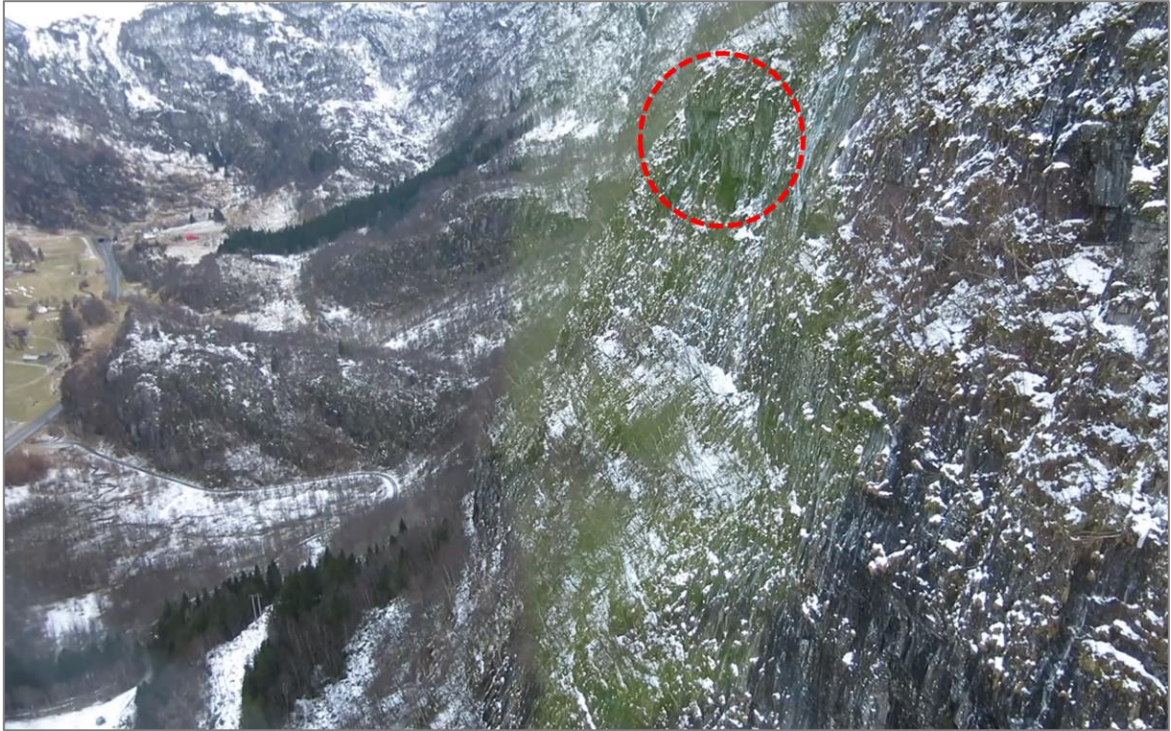
Bilde 3. Helikopterbilde mot nordøst over den aktuelle delen av skråningen ovenfor skoleområdet. Et større potensielt ustabilt bergparti er markert med en stiplest sirkel.

Lenger mot sør blir skråningen brattere og høyere. Det er observert flere potensielle løsneområder for steinsprang mellom kote 220-360 som potensielt kan nå skoleområdet og tilhørende parkeringsplass, se eksempel på Bilde 3. Fra denne delen er det mulig at steinsprang vil følge kløften mellom de to slakere terrasseformasjonene ned mot skoleområdet, noe som

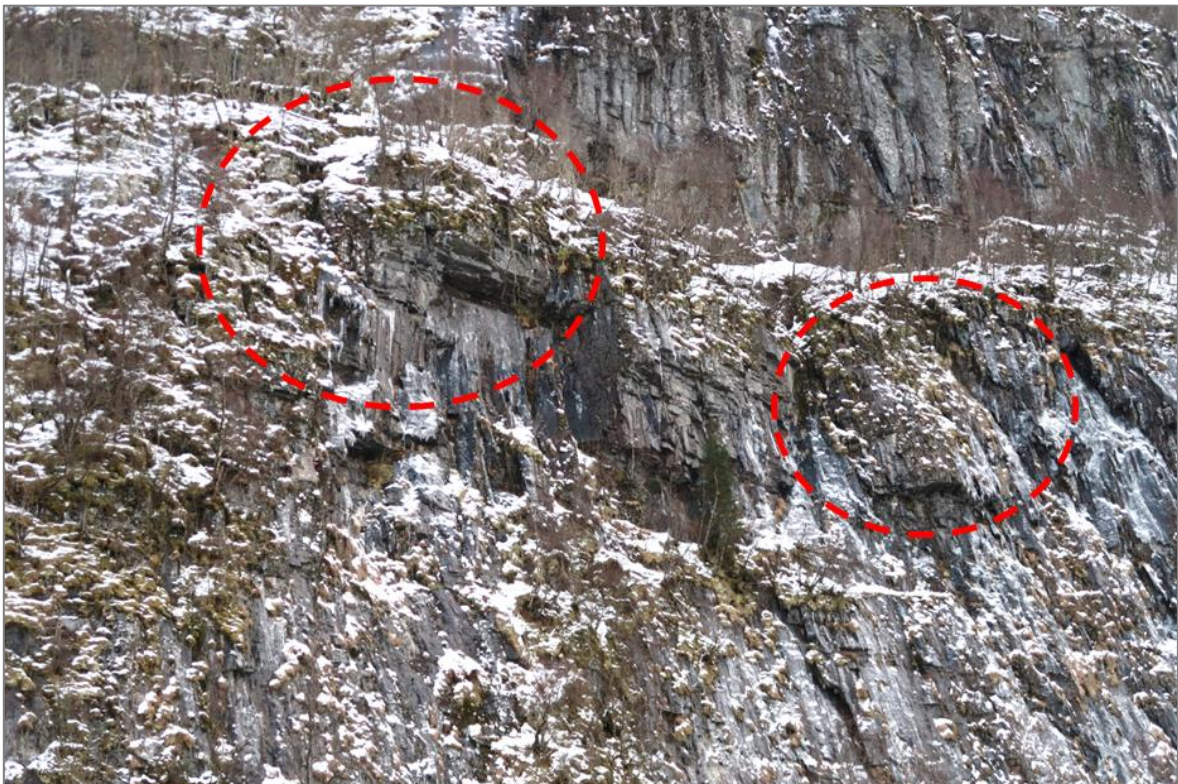
Bilde 4. Eksempler av observerte potensielle løснеområder for steinsprang i høyreliggende skråning, se stiplete sirkler. Bildet er tatt mot sør.

Bergmassen i området består av granittisk gneis, som i utgangspunktet er en motstandsdyktig bergart. I den aktuelle skråningen er det synlig at bergmassen er sterkt oppsprukket. Det er observert flere potensielle løsneområder for steinsprang, særlig mellom kote 150-300, i de steile bergpartiene i fjellsiden. Se eksempler på Bilde 3 og Bilde 4. Mange av disse bergpartiene har sideoppsprekking, er overhengende og har skråningsparallell oppsprekking i bakkant. De fleste ustabile bergpartiene har et volum på mellom 5-20 m³. Dersom større bergpartier skulle løsne, vil de mest sannsynlig knuses til mindre blokker. Observerte skredavsetninger støtter dette, da mesteparten av skredblokkene er < 5 m³.

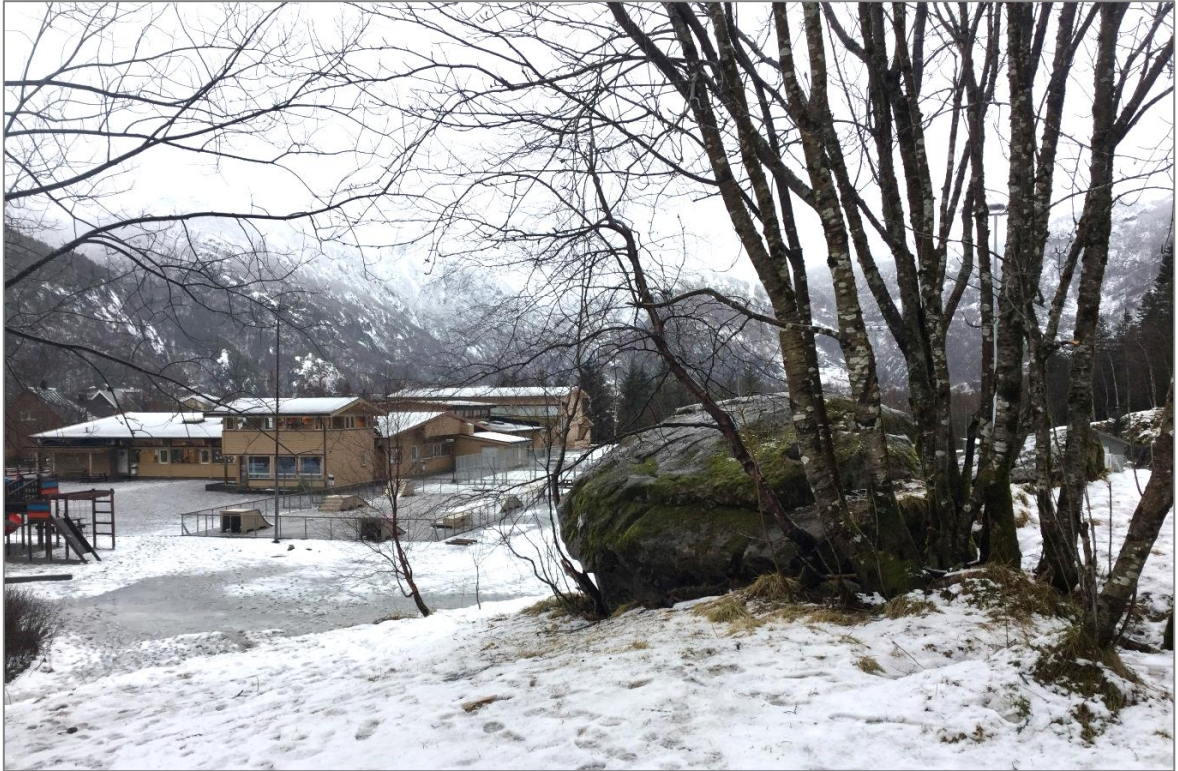
Bilde 5. Enkelte store bergblokker som er observert innenfor skoletomten. Bildet er tatt mot nordøst.

observasjonene av bergblokker i nedre del av skråning like ved lekeområdet til skoleområdet bekrefter, se Figur 2. Det er mulig at flere slike blokker har ligget lenger ute på selve utearealet til skolen, men er antakeligvis ryddet vekk ved etablering av fotballbane og skoletomten.

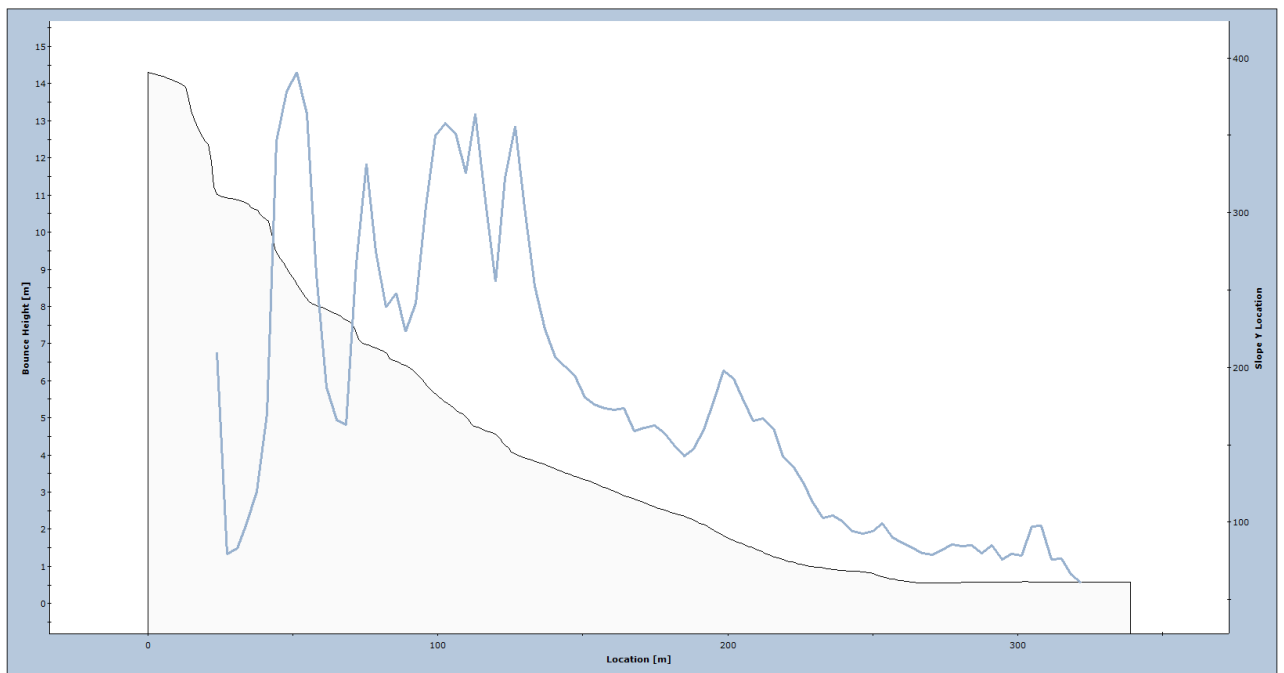
Bounce Height on Slope Mean Value

Bounce Height on Slope
Mean Value

Resultater fra modellering av steinsprang langs de utvalgte profilene er presentert i følgende figurer og grafer. De ulike grafene viser (i denne rekkefølgen langs profil 1-3): 1) distribusjon av endepunkter hvor simulerte steinsprang stopper langs den utvalgte profilen, 2) hvor høyt over bakken simulerte steinsprang spretter opp fra underlaget (gjennomsnittts verdier), 3) total kinetisk energi (gjennomsnittts verdier) til steinsprang i ulike deler av den utvalgte profilen og 4) total kinetisk energi (maksimale verdier) til steinsprang i ulike deler av den utvalgte profilen.
