**Skredfarevurdering for  
vegtrasé ved Klubben,  
Hardbakke, Solund  
kommune**

Sunnfjord Geo Center

| 2025-01-044 | SF-H30-M01-03 | 01R | Skredfarevurdering for vegtrasé ved Klubben, Hardbakke, Solund kommune | |

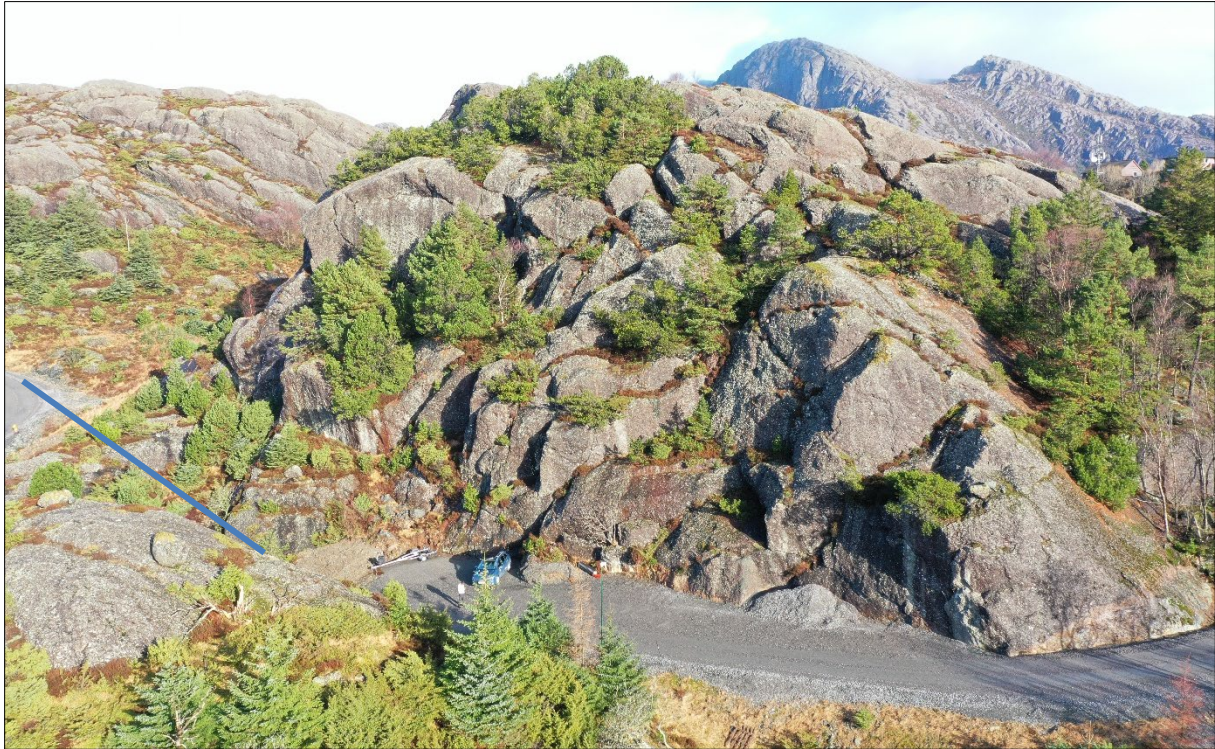
Figur 2: Dronebiletet viser kartlagt område og påverknadsområdet over. Ny vegtrase er markert omtrentleg med blå strek.

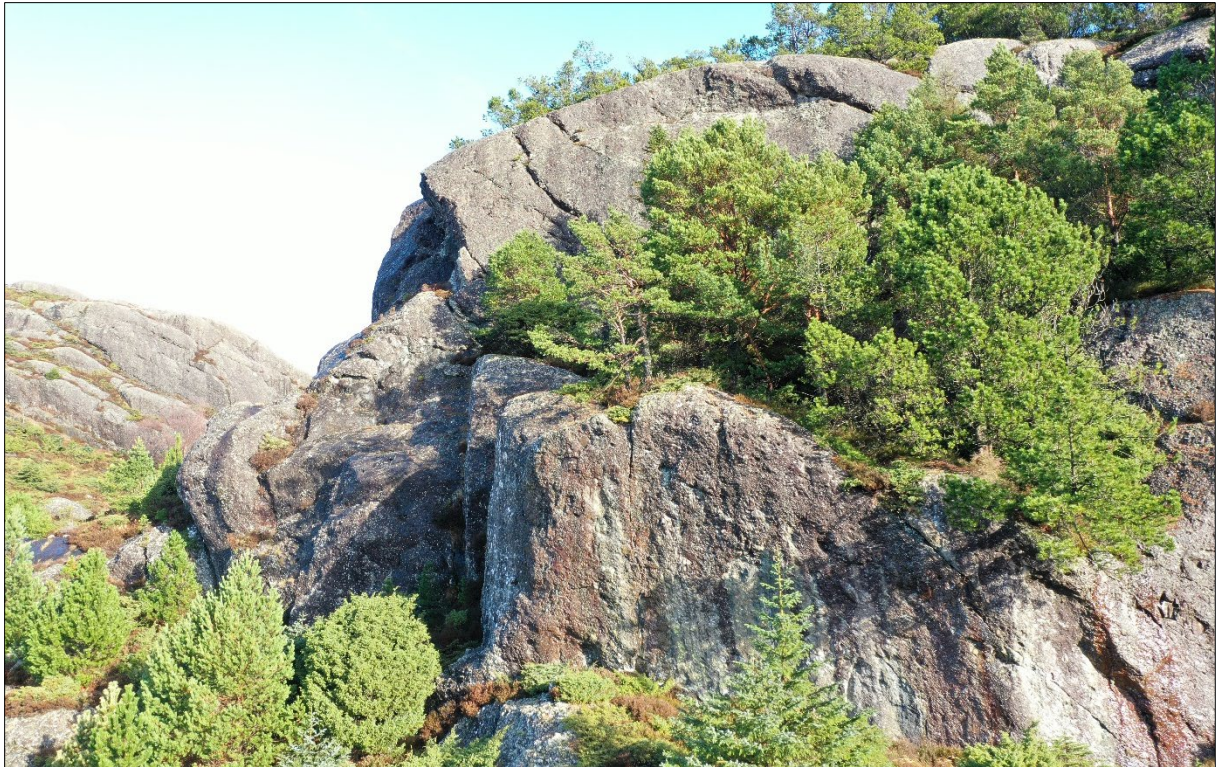
Figur 4: Påverknadsområdet ovanfor området der ny vegstrekning ligge, består av brattskrentar med høgde opp mot 6-7 m. Biletet er tatt mot nord.

Bergarten består av massivt konglomerat, er lite oppsprokke og har avrunda kantar etter forvitring. Ved fjellknausen i sør, ovanfor den nye vegtraseen, er fjellet delt i to brattskrentar, og det er ikkje observert ustabile parti i dette området (sjå Figur 4). Det er ingen spor etter tidlegare utrasingar og losnesannsynet er difor vurdert som lågare enn 1/1000 per år.

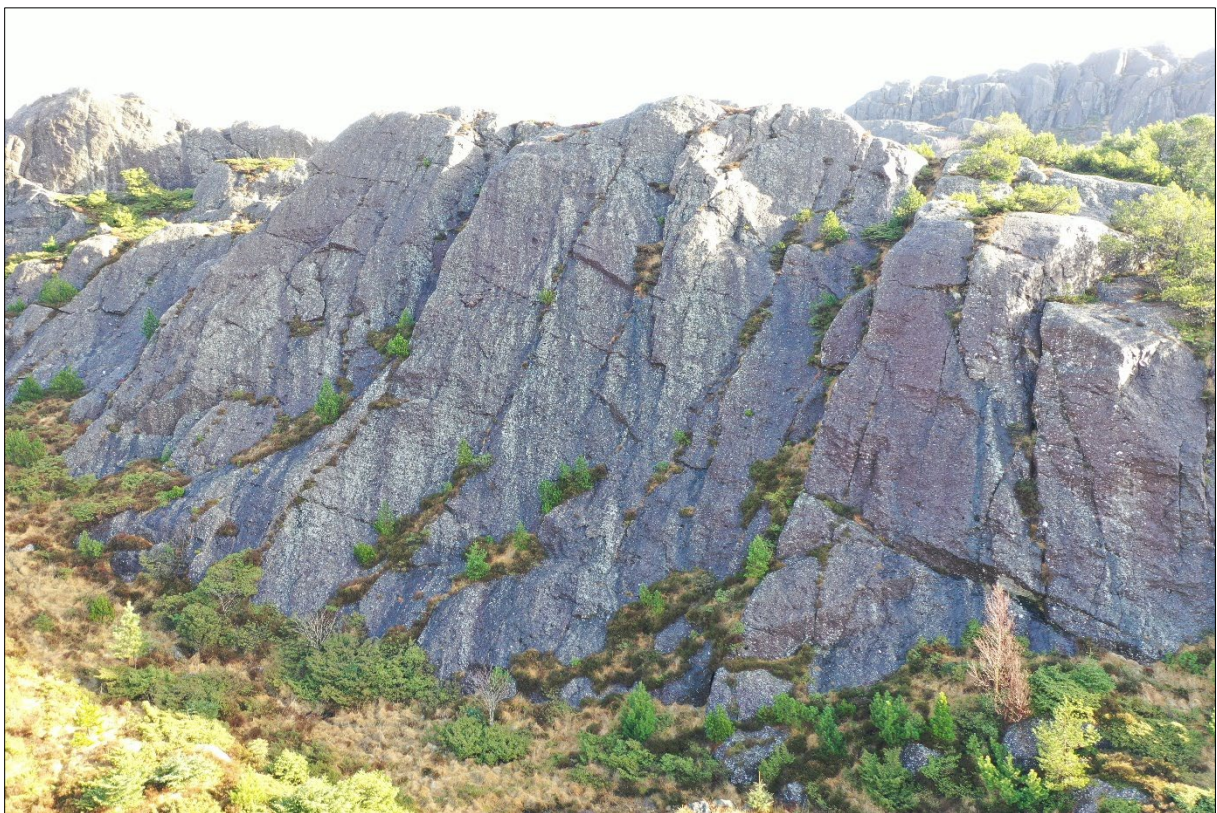
Figur 5: Påverknadsområdet ovanfor nordaustlege del av kartleggingsområdet består av ei relativt glatt fjellside med helling rundt 45 - 70°. Biletet er tatt mot nordaust.

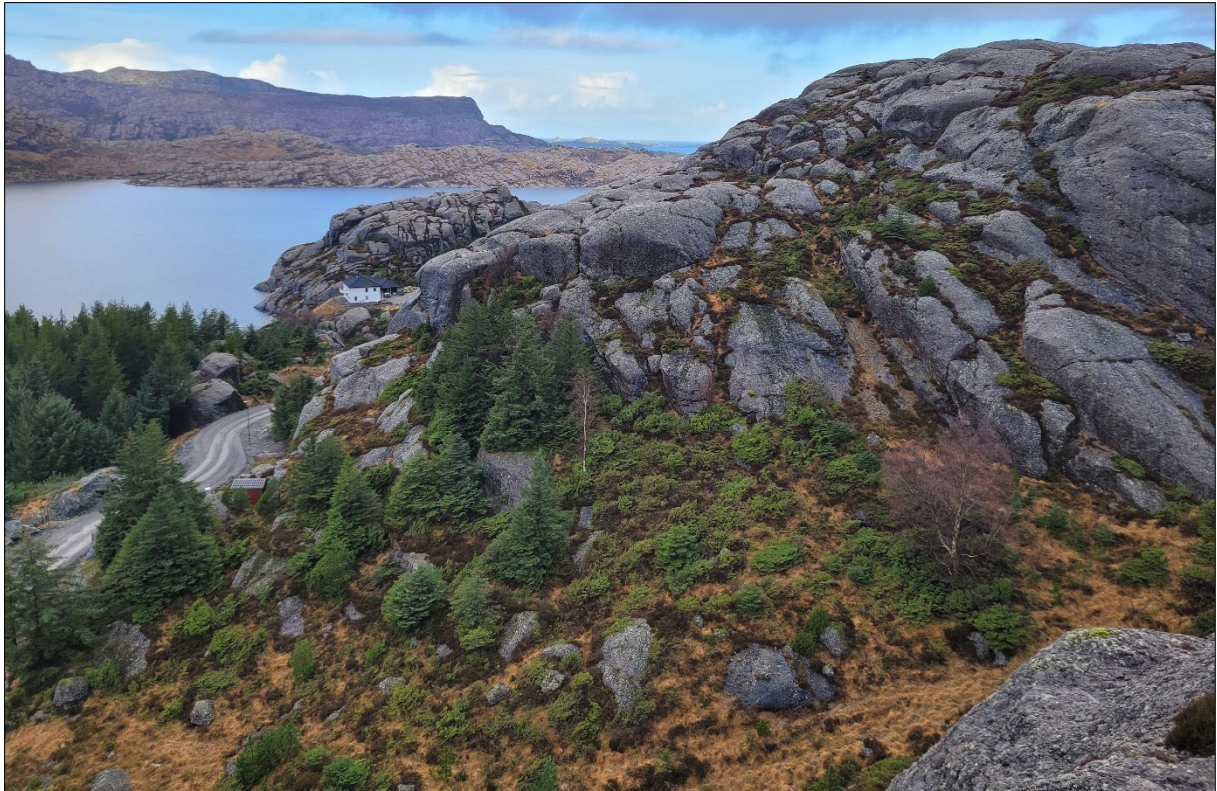
Figur 6: Påverknadsområdet ovanfor nordvestlege del av kartleggingsområdet består av relativt slak fjellside med enkelte små brattskrentar med høgde opp mot 3 m. Biletet er tatt mot nordvest.

I dalsøkket i nord er det i førre rapport (SGC, 2014) identifisert 3 ustabile blokker i den austlege fjellsida og 2 ustabile blokker i den vestlege fjellsida, opp mot Govershaugen. Synfaringa i 2025 har avdekka dei same områda. For blokkene i den vestlege fjellsida, viser ny synfaring i lag med hellingskart generert frå laserskanning i 2018 at terrenget ved desse områda er for slakt til at desse blokkene kan skli ut og komma i rørsle. Det er difor vurdert at losnesannsynet for desse blokkene er lågare enn 1/1000 per år (sjå Figur 6).

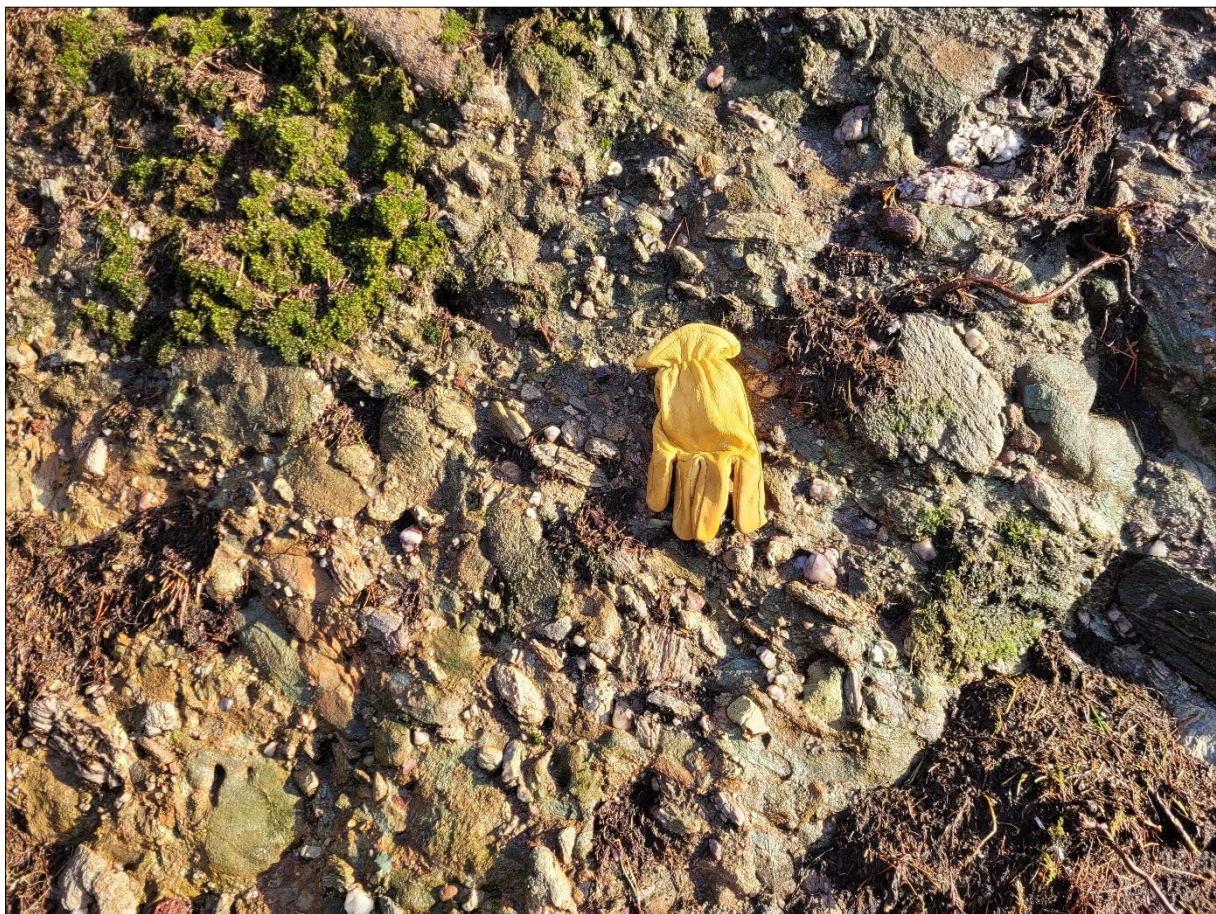
Figur 10: Nærbilete av konglomerat i kartleggingsområdet.

Synfaringa stadfestar at bergarten er konglomerat, og hovudsakleg svært massivt. Det er enkelte større sprekkestrukturar, men det er observert svært få område med parti som er vurdert som ustabile. Overflata til bergarten har avrunda former etter lang tids forvitring, noko som indikerer lite oppsprekking og tidlegare steinsprangaktivitet. Nærbilete og døme på massiv overflate og avrunda kantar er vist i Figur 10 og Figur 11. Bilete av påverknadsområda er vist i kapittel 2.1.

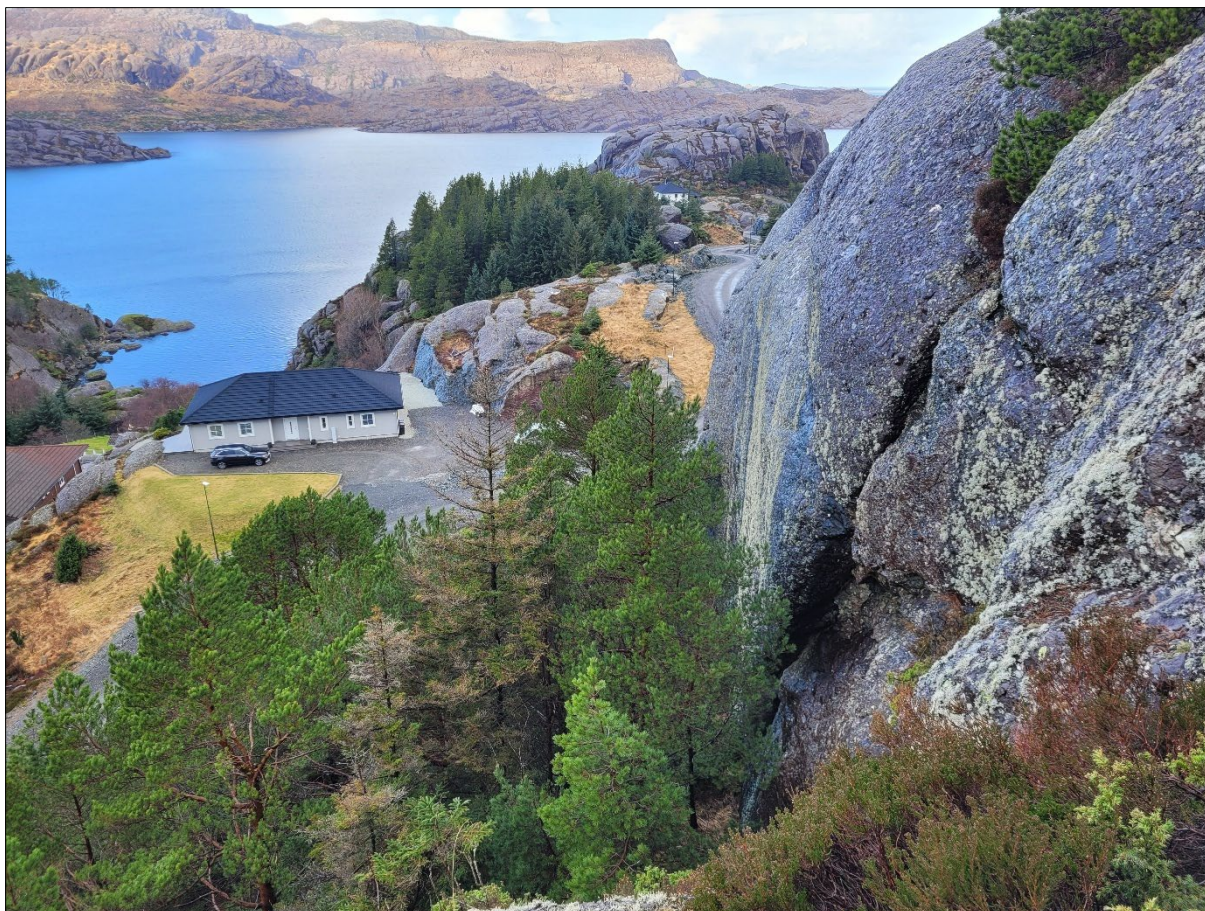
Figur 11: Overflata til konglomeratet er massiv med avrunda former etter langs tids forvitring, noko som indikerer lite oppsprekking og tidlegare utrasingar.

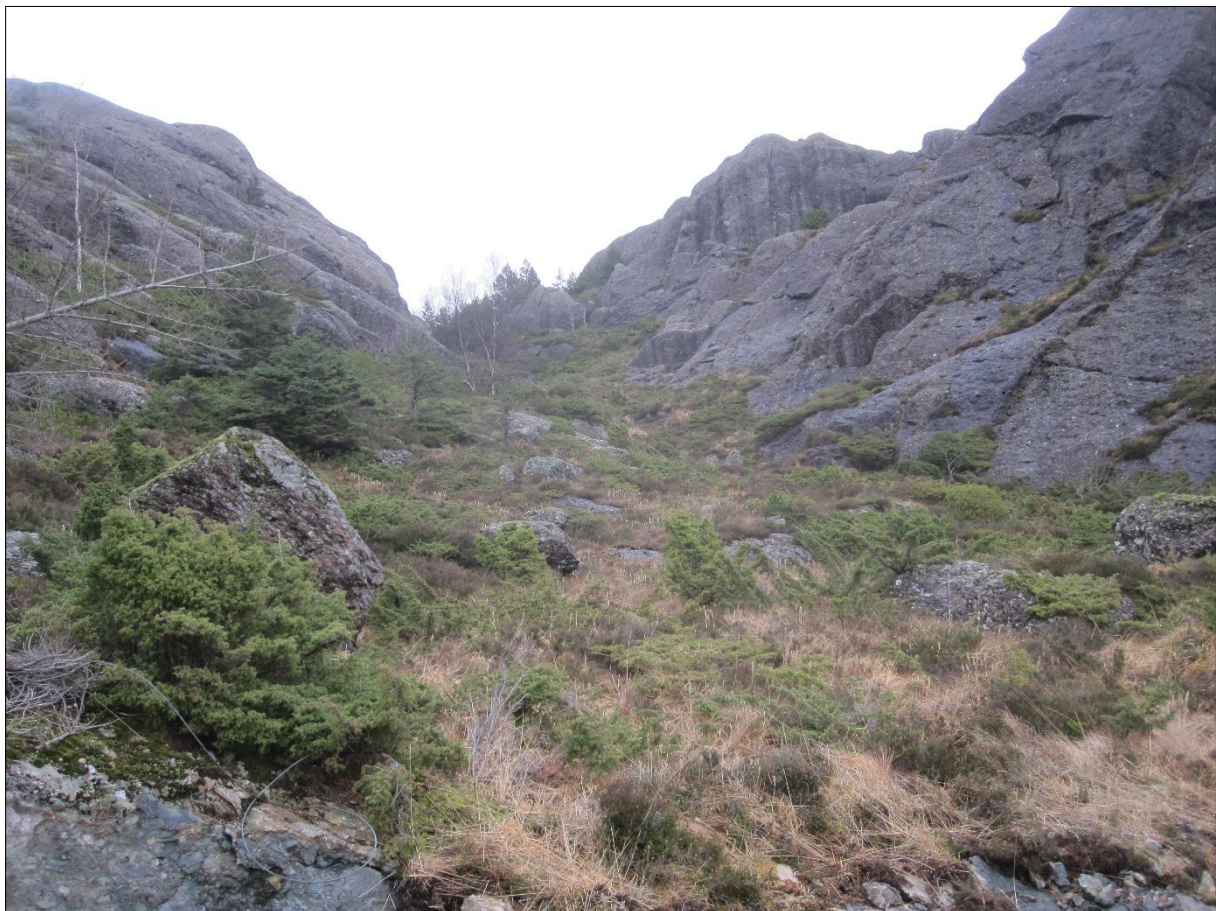
Figur 13: Biletet viser søkket/dalen nordaust i kartleggingsområdet. Her er det eit tynt dekke (<50 cm) med forvittringsmateriale, organisk materiale og morenemateriale over fast fjell. Enkelte av blokkene er tolka som gamle steinsprangblokker. Biletet viser mot nordaust, og er frå 2014.

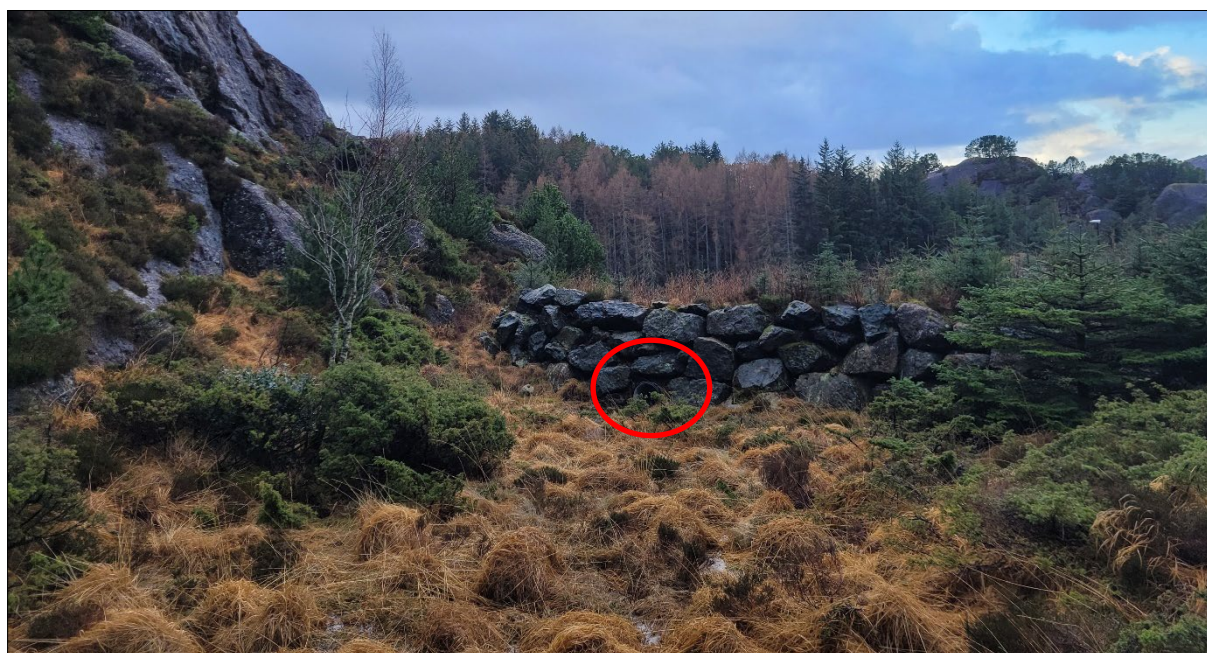
Figur 15: Biletet som viser nedre del av søkket, der dreneringa går vidare inn i kulvert og vidare i grøft og røyr mot sør. Biletet viser mot sørvest. Kulvert er markert med raud sirkel.

Det er etablert ein steinmur i nedre del av søkket, der dreneringa går i kulvert (Figur 15). Denne vil kunne redusera utløp for potensielle steinsprang, men frå det SGC kjenner til er den ikkje bygd som sikringstiltak mot skred.

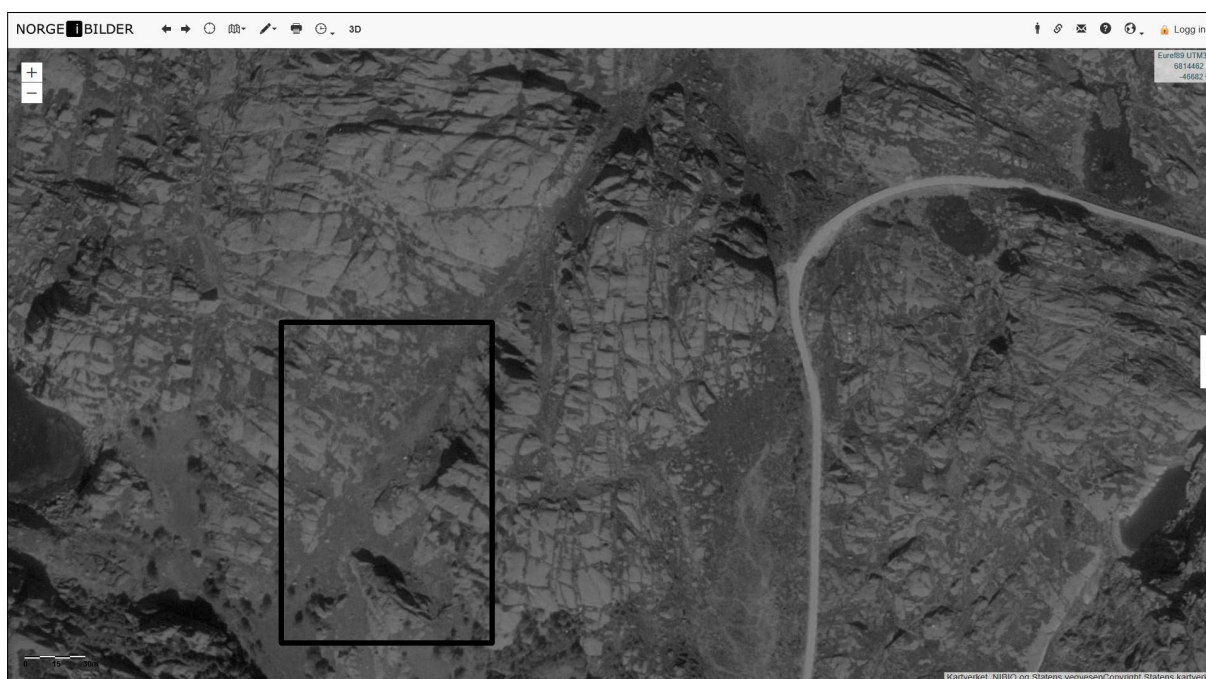
Figur 17: Flyfoto frå 1975 viser at det var mindre vegetasjon på den tida. Kartlagt område er innafor svart rektangel. Vertikalfoto: norgebilder.no

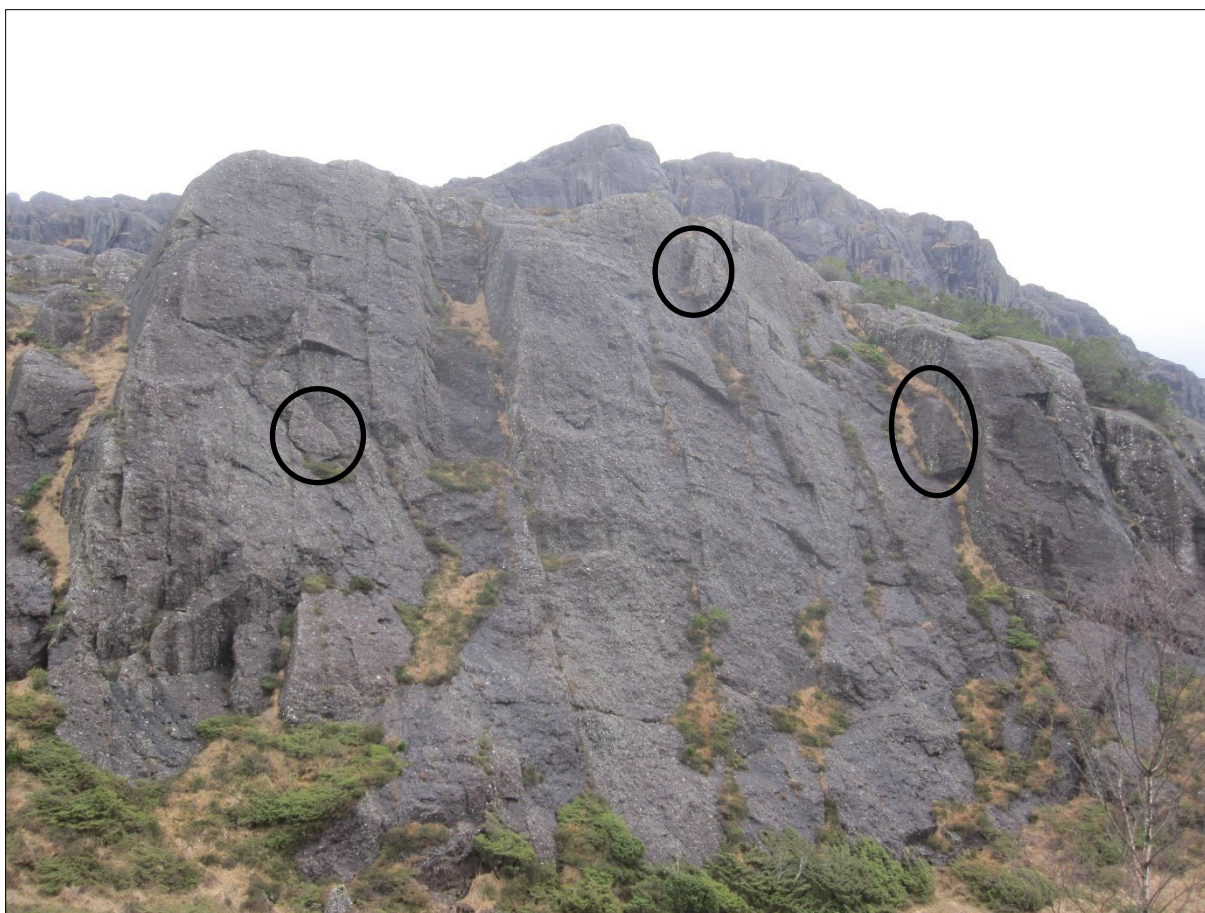
I den nordaustlege fjellsida er det ei jamn og fjelloverflate mellom  $45 - 75^\circ$ , som generelt er massiv og svært lite oppsprokke. Det er dei same 3 områda frå skredfarevurderinga i 2014 som er identifisert som dei einaste potensielle losneområda for steinsprang i denne fjellsida (Figur 22).

Figur 22: Oversiktsbilde av dei 3 ustabile områda i fjellsida i nordaust. Større bilete av kvart enkelt område er vist i vedlegg.

Det er identifisert 3 område som er vurdert som ustabile med losnesannsyn høgare enn 1/1000 per år i påverknadsområdet. Ved utfall av desse blokkene, er det vurdert at dei vil skli langs fjelloverflata, heller enn å spretta, og dermed stoppa i kort avstand frå foten til fjellskråninga, slik òg mesteparten av dei kartlagde steinsprangblokkene indikerer. For å vurdere utløp er *Rockyfor3D* brukt. Modelleringa er utført med automatisk simulering, og det er difor fokusert på steinsprangbanane rundt dei ustabile områda. Resultat frå modellering viser at steinspranga stoppar opp i kort avstand frå skråningsfoten, der terrenget er flatt. Blokkane ved infopunkt 5 er vurdert å ha størst potensiale for sidevegs utbreiing og lengst utløp, sidan det losneområdet er høgst i terrenget. Sannsynleg utløpsområde frå losneområda ved infopunkt 5 og 6 er vurdert å overlappa.

Sannsynet for steinsprang i kartleggingsområdet er vurdert som mellom 1/100 og 1/1000 per år.

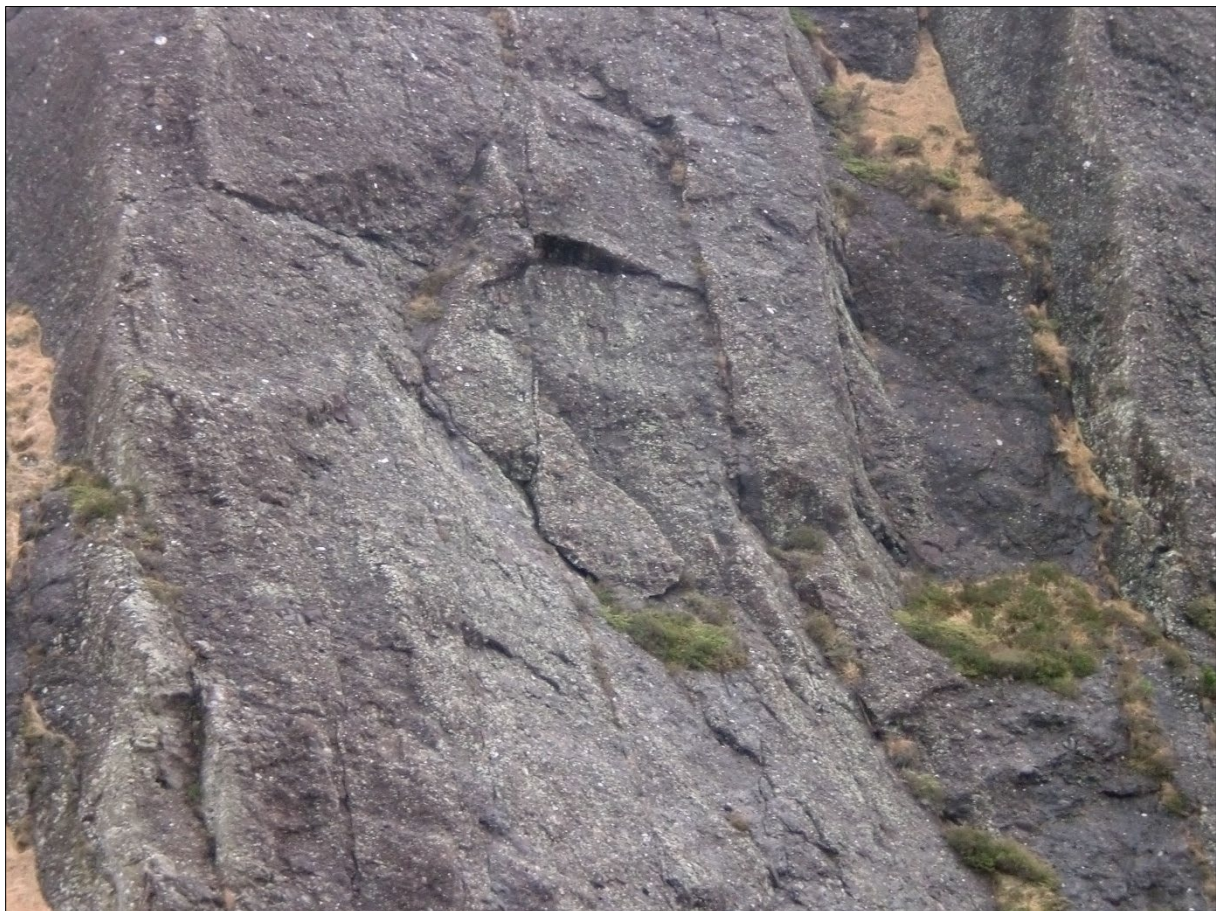
Figur 23: Bilete av ustabil flak ved infopunkt 4.

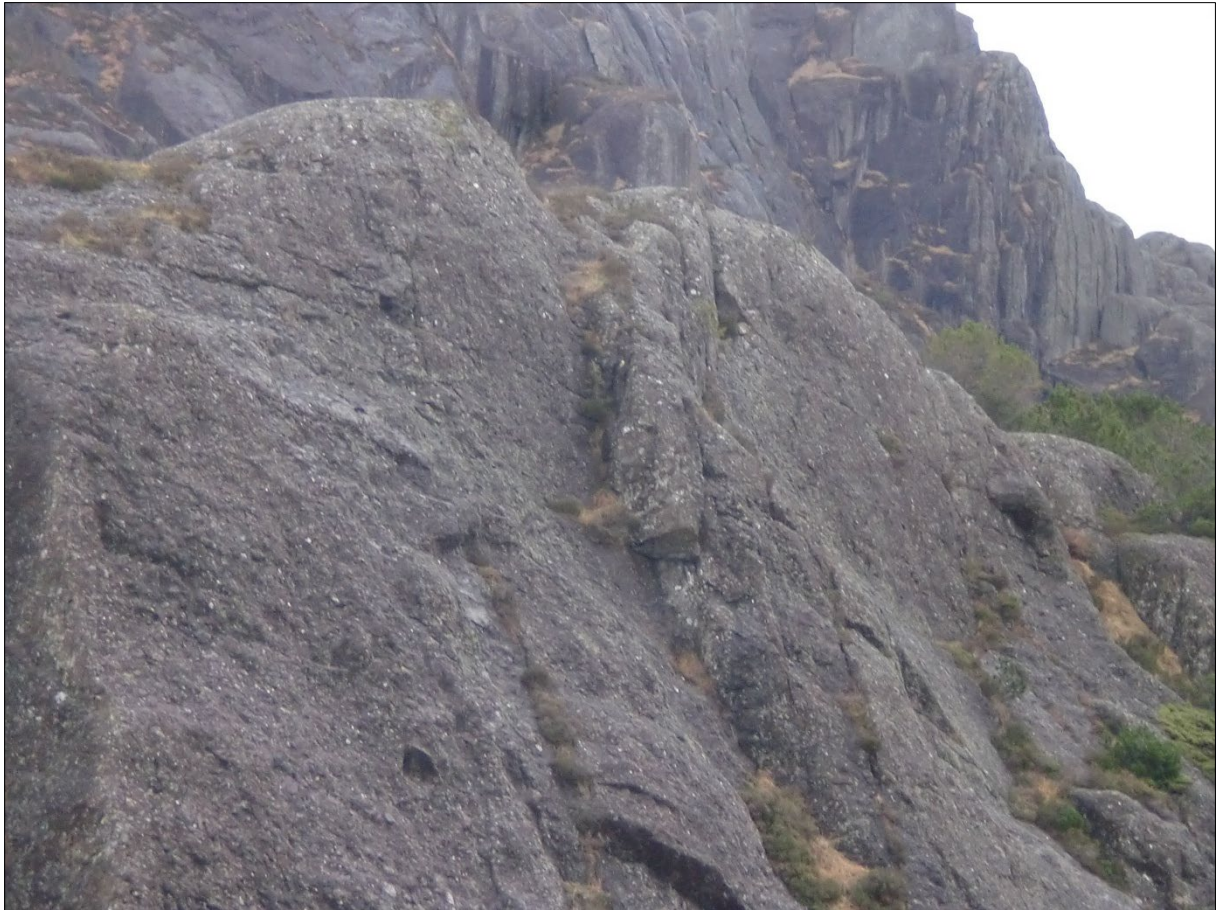
Figur 24: Bilete av blokk vurdert som ustabil ved infopunkt 5.

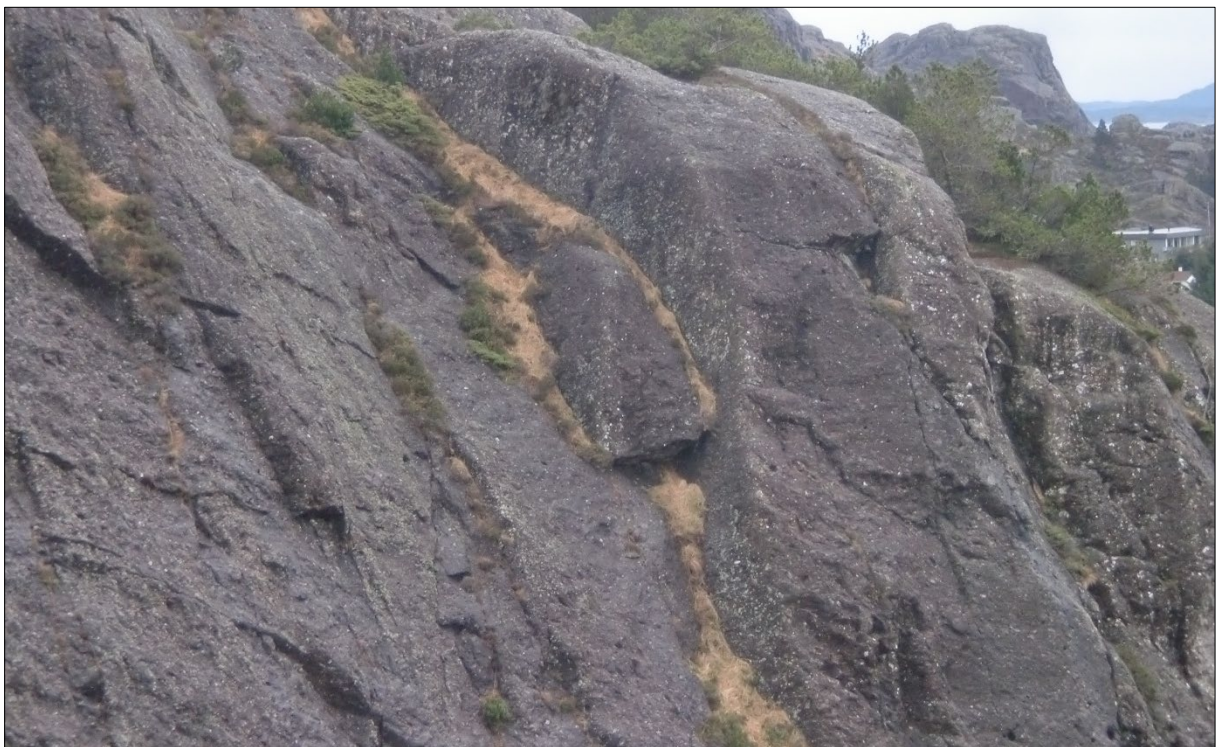
| # | Skildring |
|---|---|
| 6 | Blokk 3 x 1 x 1 m. Utan understøtte, vurdert som ustabil område. |

Figur 25: Bilete av blokk vurdert som ustabil ved infopunkt 6
