NOTAT

OPPDRAAG	Godfarfoss kraftverk, fase 2	DOKUMENTKODE	129820-01-RIM-NOT-002
EMNE	Justering av detaljplan pga. funn av rødlistearter	TILGJENGELIGHET	Åpen
OPPDRAAGSGIVER	Glitre AS	OPPDRAAGSLEDER	Mattias Kullberg
KONTAKTPERSON	Trygve Øderud	SAKSBEHANDLER	Ragnhild Heimstad RIM Pia Bernitz LARK
KOPI		ANSVARLIG ENHET	Multiconsult Norge AS

Justering av detaljplan pga. funn av rødlistearter

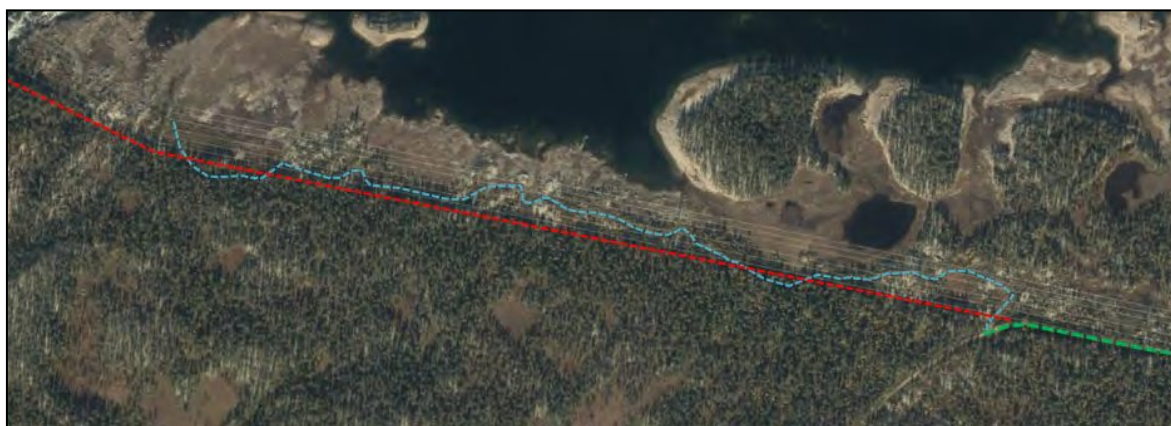
Figur 4: Utsnitt fra norgeskart.no viser ryddebeltet langs 420 kV traséen der Statnetts adkomstvei, blå linje følger under linjen. Rød linje er foreslått trasée i byggeforbudsbeltet 10 meter fra ytterste fase mot sør. Endelig horisontal- og vertikal må tilpasses noe, men vil holdes innenfor byggeforbudsbeltet.

Vegen er lagt i 10 metersonen fra ytterste fase med tilpasninger mot eksisterende skogsbilveg i øst og kraftstasjonen i vest (se Figur 4 og Figur 5). Her er det ingen registreringer av rødlistearter, men det må antagelig tas noen trær av den gamle furuskogens ytterkant langs sørsida av veggen og på det vestre deponiet. Som avbøtende tiltak vil dette gjøres etter samme prinsipper som nevnt tidligere, ved å ikke hogge ut en ukritisk korridor, men legge ut gamle og døde trær tilbake i terrenget på måte som er beskrevet i Olsen og Høitomt 2020 og i samråd med biolog Høitomt.

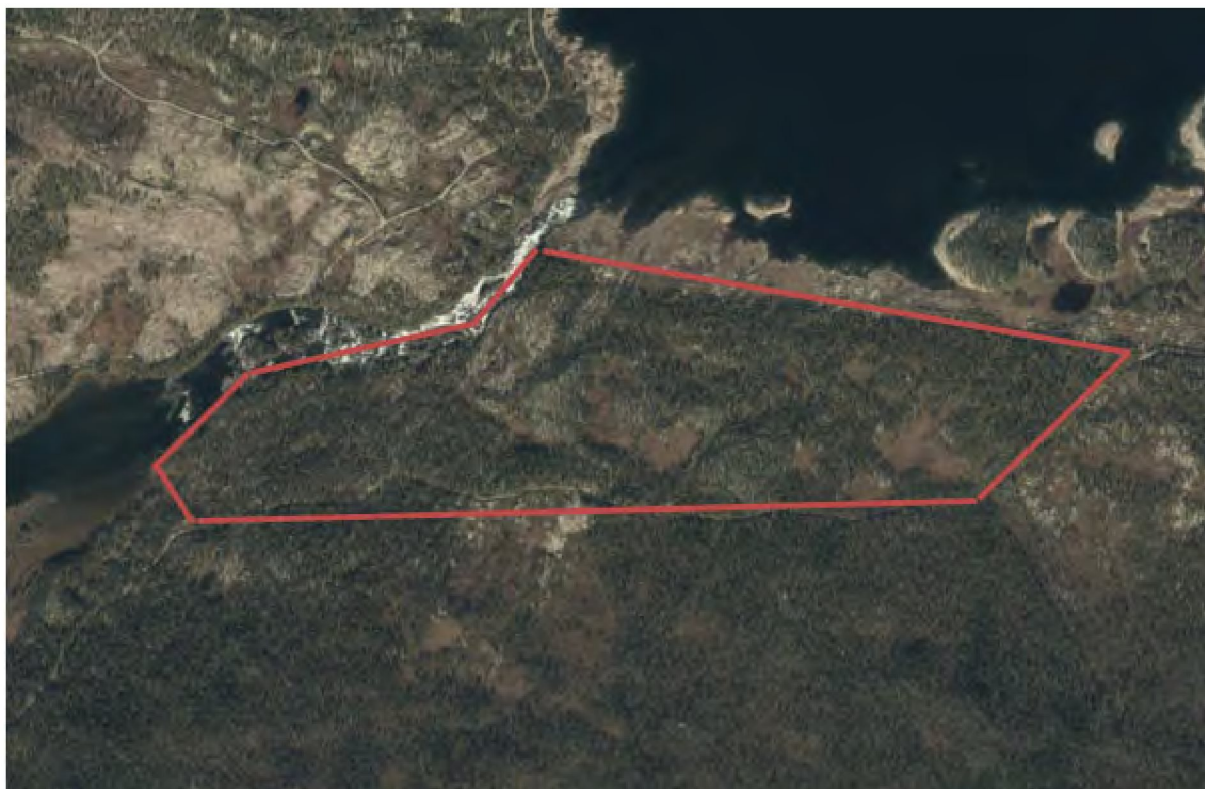
Figur 9: Grov skisse av skogområde som med fordel kan vurderes for vern som kompenserende tiltak.

Dersom man velger å gjøre inngrep som ødelegger verdier der avbøtende tiltak ikke er aktuelt, bør man vurdere å gjøre noen kompensierende tiltak. Å legge ut stokker i vika er et eksempel på et kompensierende tiltak. Det kan også være aktuelt å sørge for at et areal med verdifull furuskog blir satt av til vern. Dette er vanlig prosedyre i flere samferdselssaker med stor samfunnsnytte der ødeleggelse av naturverdier ikke kan unngås. Vi har laget et forslag til areal som kan vurderes for vern i kart under. Området gjelder mellom elva og eksisterende grusvei og mellom kraftlinja og grusvei. Den gamle furuskogen i området her kvalifiserer for verdi B eller A etter DN-håndbok 13, og det er en sannsynlig at området kan oppnå to stjerner (**) i vernesammenheng.
