# Detaljkartlegging Støren-Heimdal

DATARAPPORT - GRUNNUNDERSØKELSER

DOK.NR. 20150043-02-R

Oppdragsgiver: Jernbaneverket  
Kontaktperson: Maria Hetland Olsen  
Kontraktreferanse: JBV saksnummer 201400186, opsjon 1

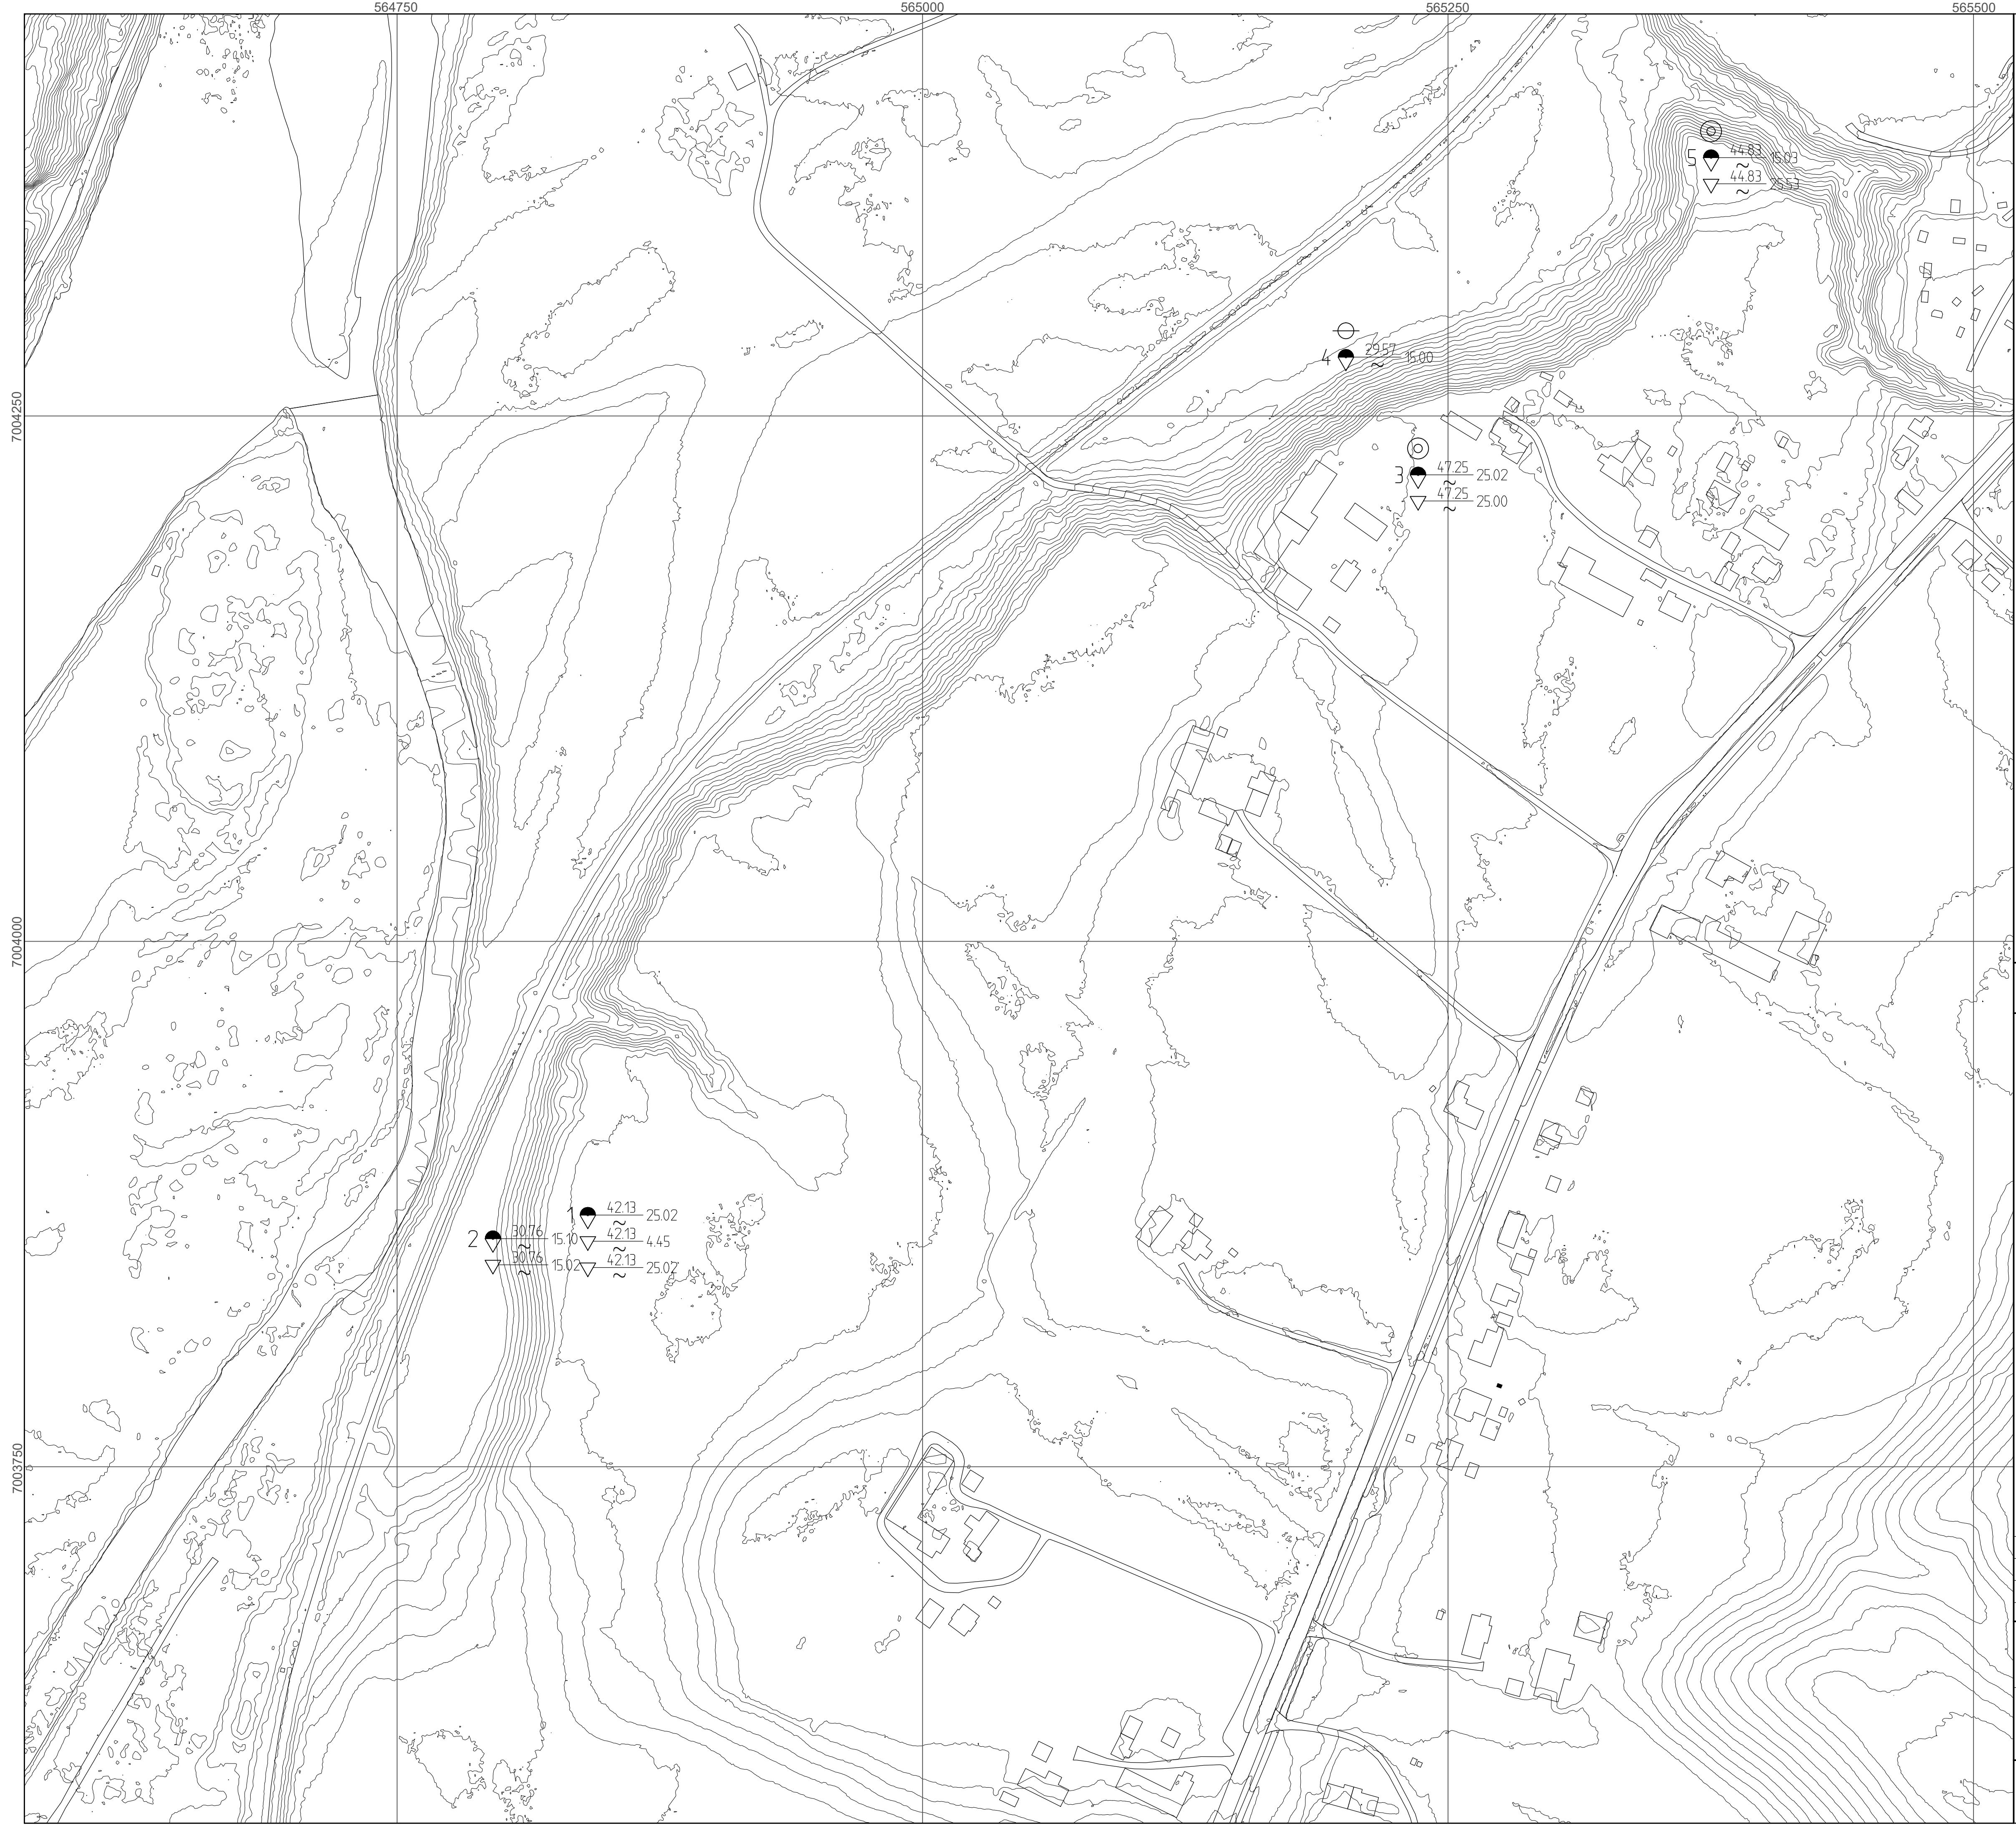
Plassering av utførte boringer kan sees på Tegning 010, Tegning 011 og Tegning 012 for henholdsvis sone 458, 457 og 456.
