Lørenskog kommune

► Gamleveien 149 (Sørlikroa)

Geoteknisk datarapport

Oppdragsnr.: 5198547 Dokumentnr.: RIG-01 Versjon: 01 Dato: 2020-03-06

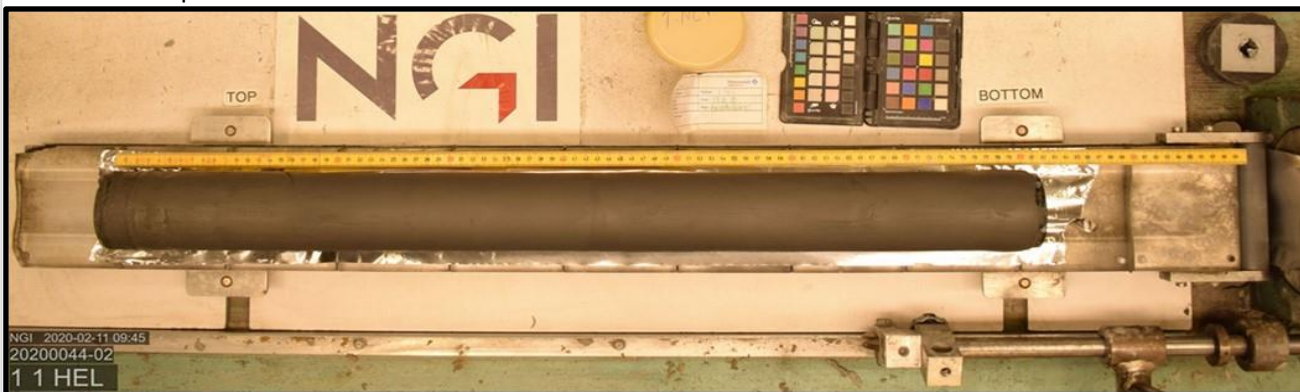
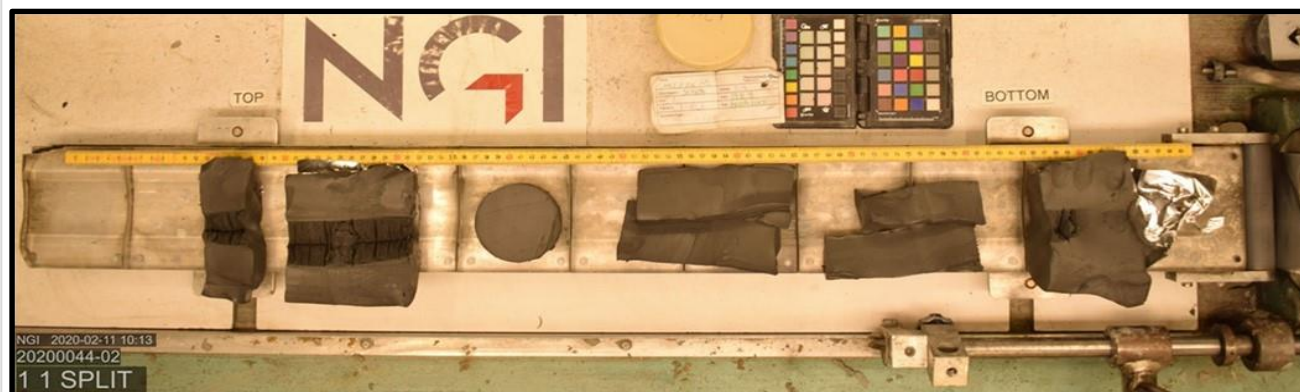
middels fast til bløt siltig, fingrusig
LEIRE med noen tynne
finsandlag/lommer, mørk grå (GLE1-
3/1)

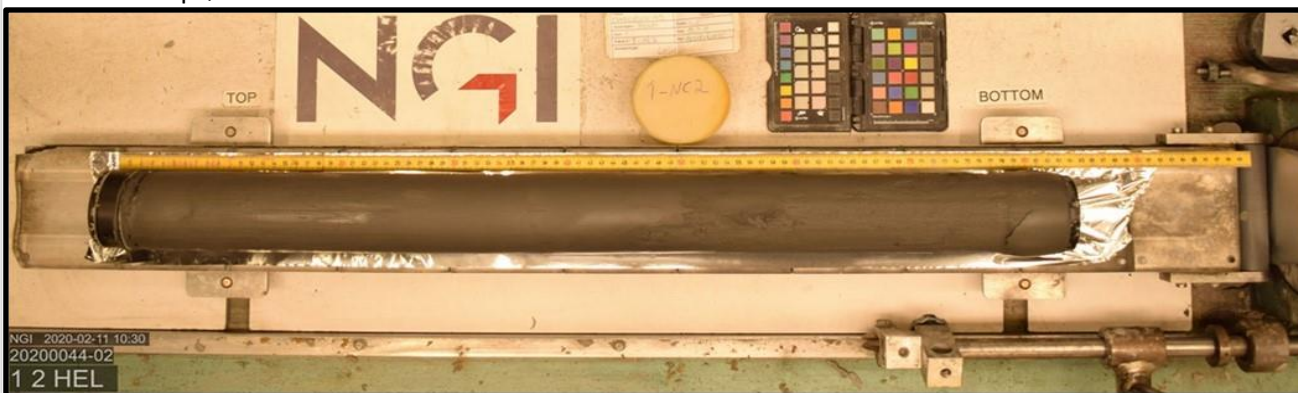
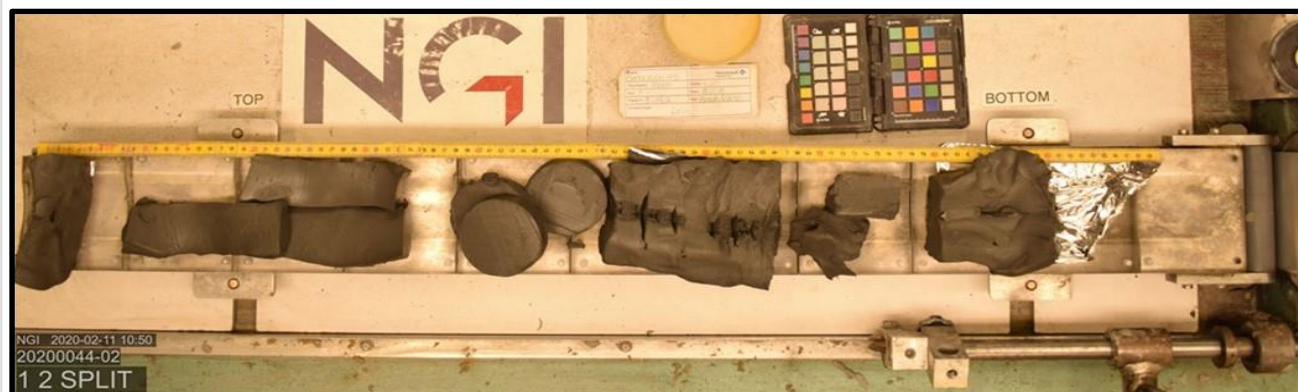
bløt siltig LEIRE med enkelte finsandlommer/lag og noen lufllommer , mørk grå (GLEY1-3/1)

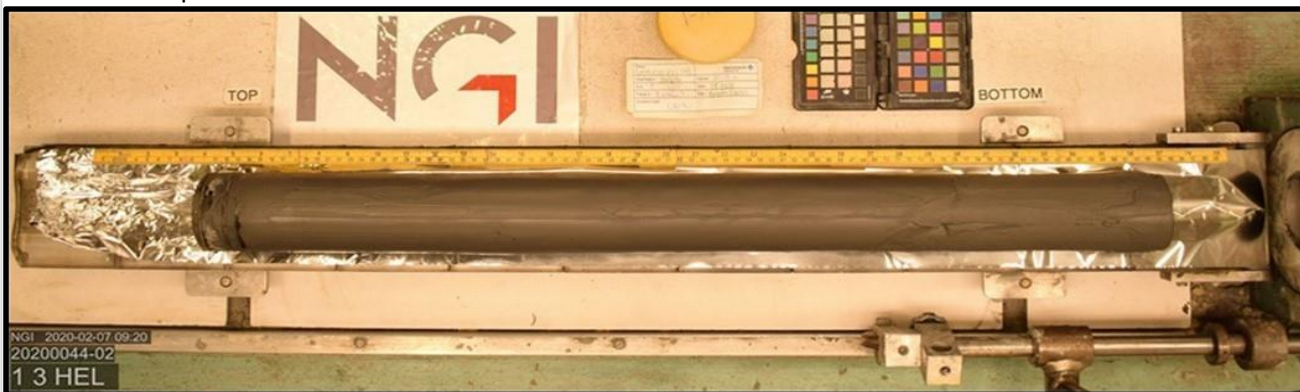
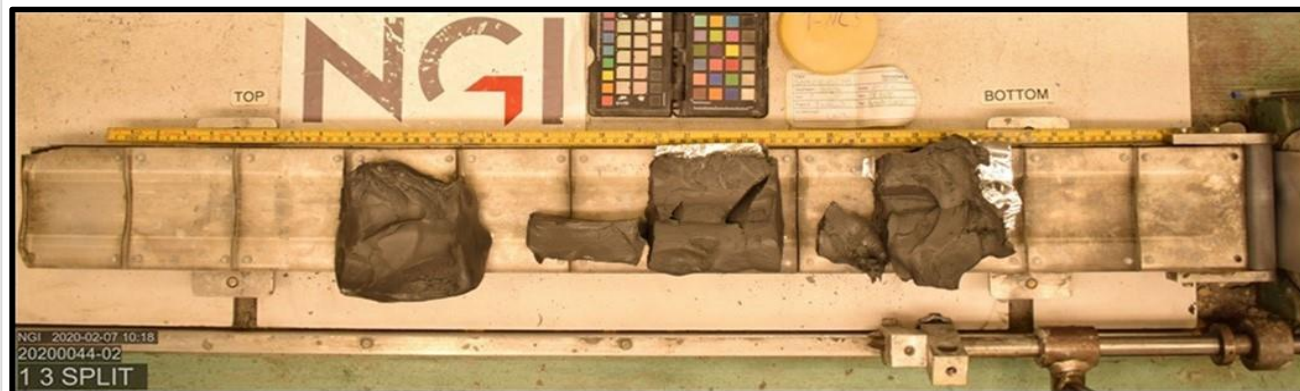
meget bløt til bløt siltig LEIRE, veldig mørk grå (GLE1-3/N)

prøven sank sammen før enakstesten ble startet.

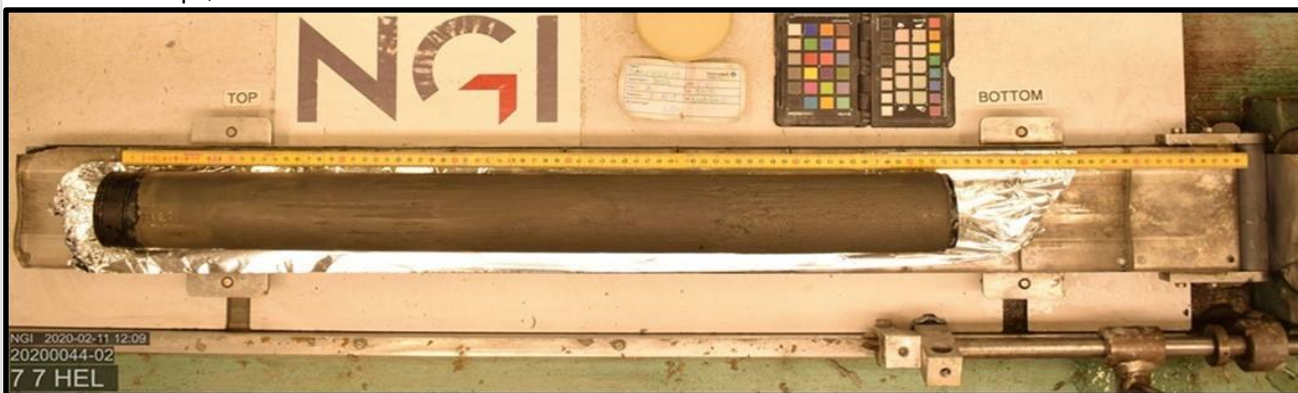
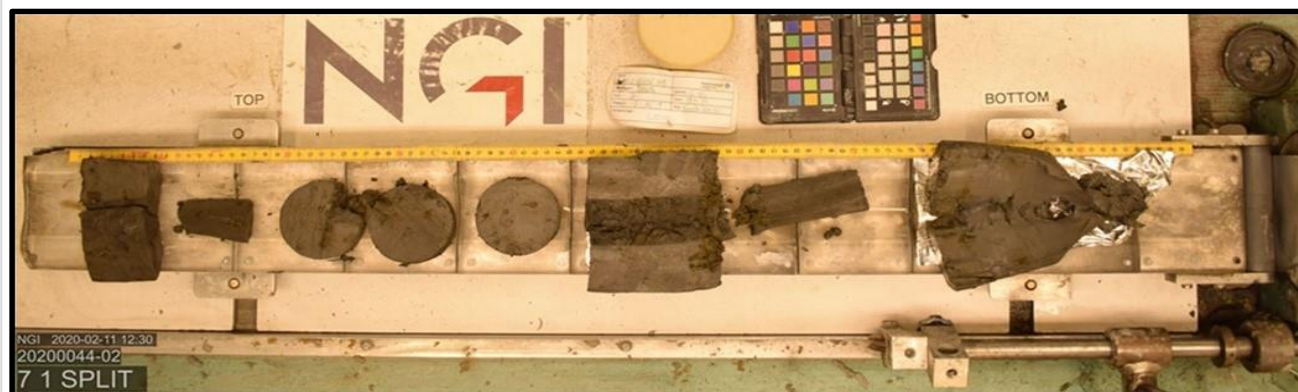
fast til middels fast fin til middels
grusig i bunn LEIRE med noen brune
tørrskorpeflekker, olivengrå (HUE 5Y-
4/3)

Fritt vann i sylinder i topp. Det er riktig "HEL" bilde.

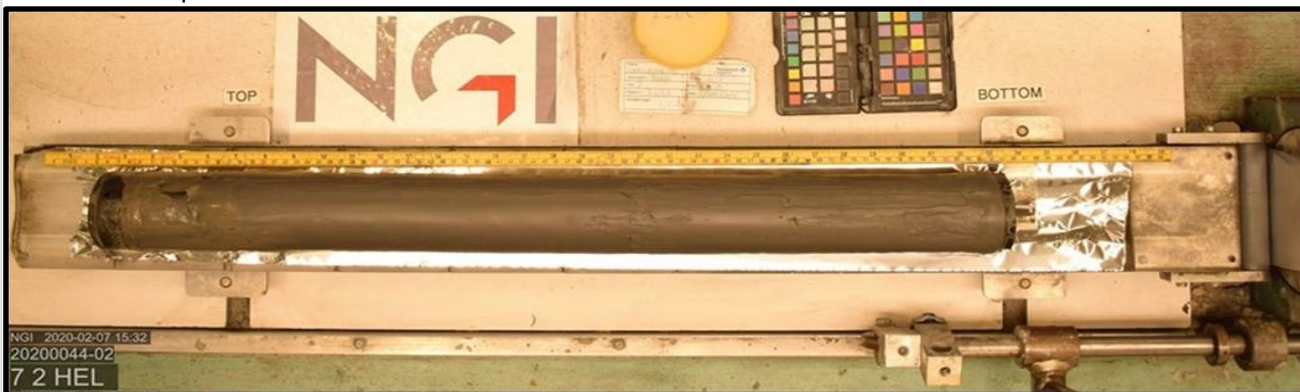
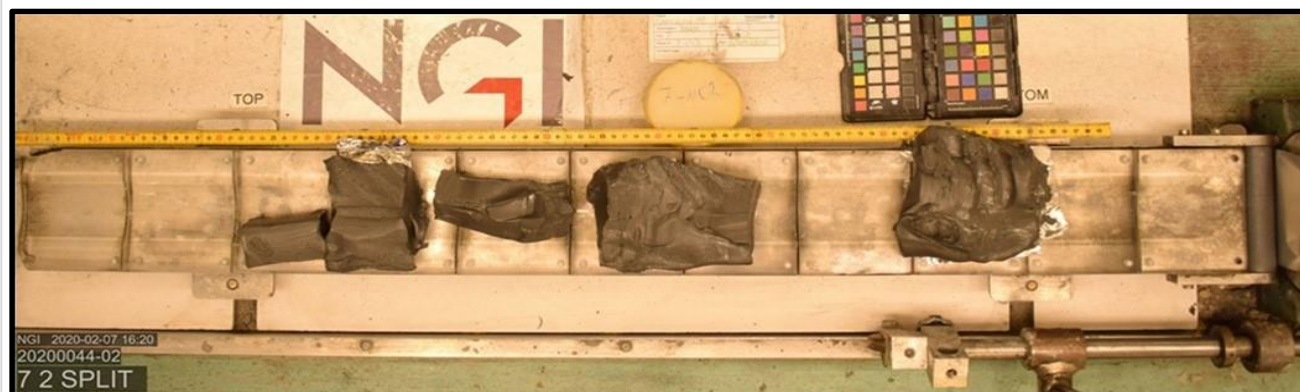
meget bløt til bløt siltig LEIRE med enkelte siltlag, veldig mørk grå (GLE1-3/N)

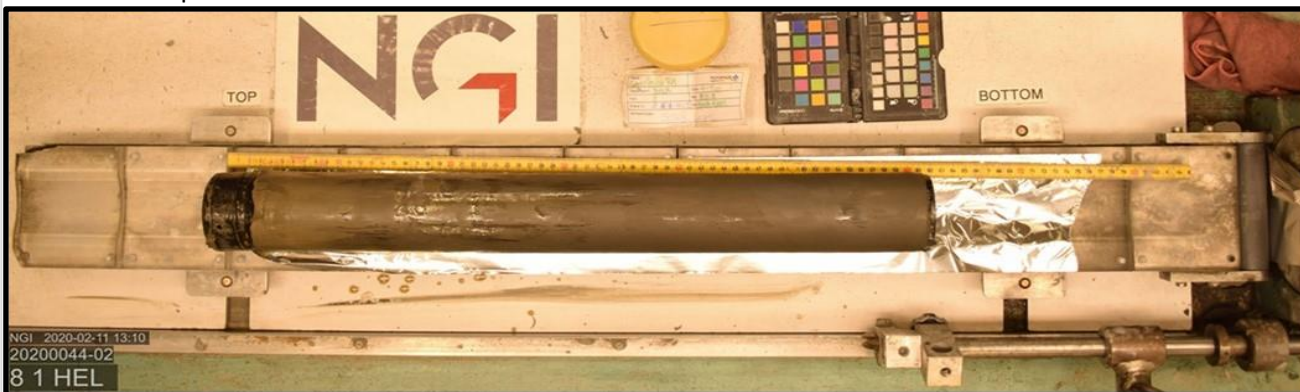
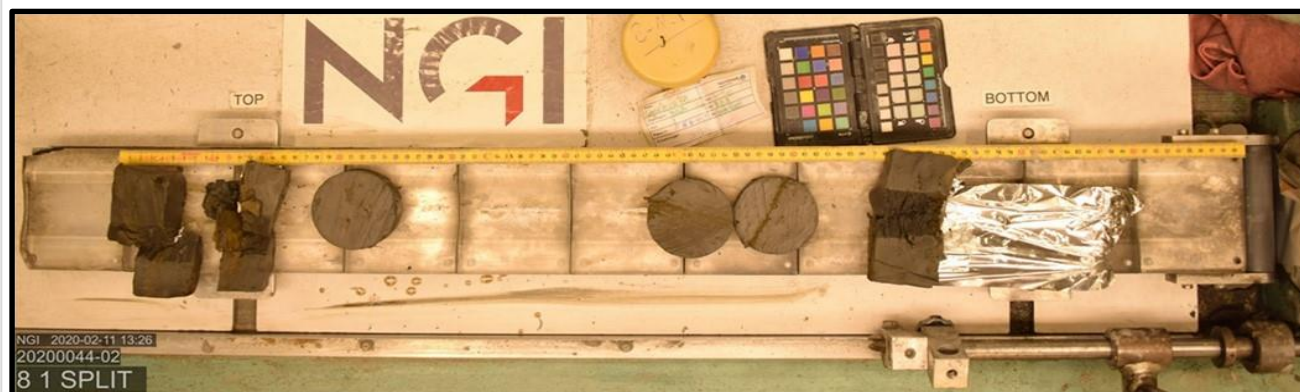
fast til middels fast siltig LEIRE med noen brune tynne finsandlag/lommer og noen tørrskorpeflekker, grønngrå (GLE1-4/1-10Y)

Fritt vann i topp.

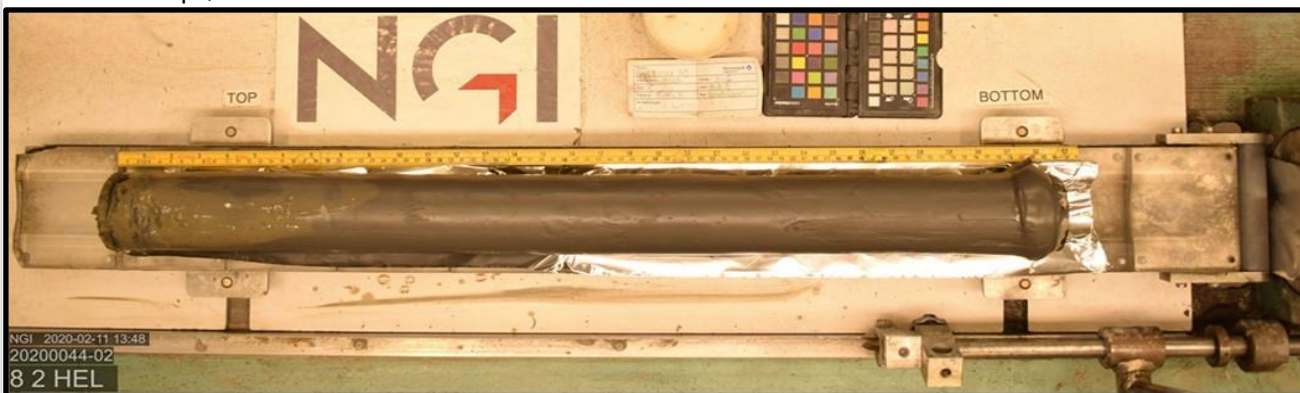
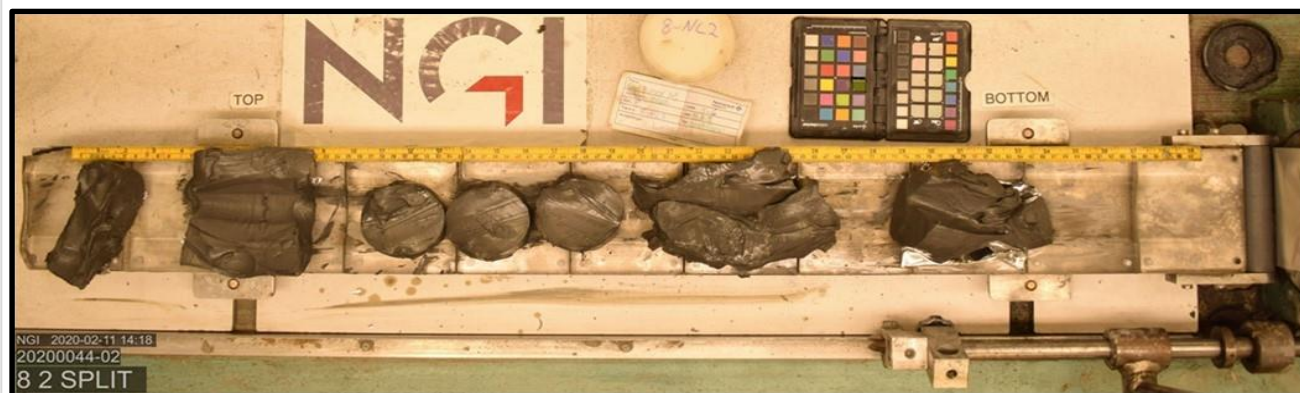
meget bløt til bløt siltig LEIRE, kvikk med enkelte finsandlommer, mørk grå (GLE1-3/1)

Det er tatt sylinderprøve i tre borpunkt. Prøvene er analysert på NGI sitt laboratorium. Analysene viser at løsmassene består av bløt til fast leire. I borpunkt 8 er det påvist kvikkleire ca. 5 meter under terreng.

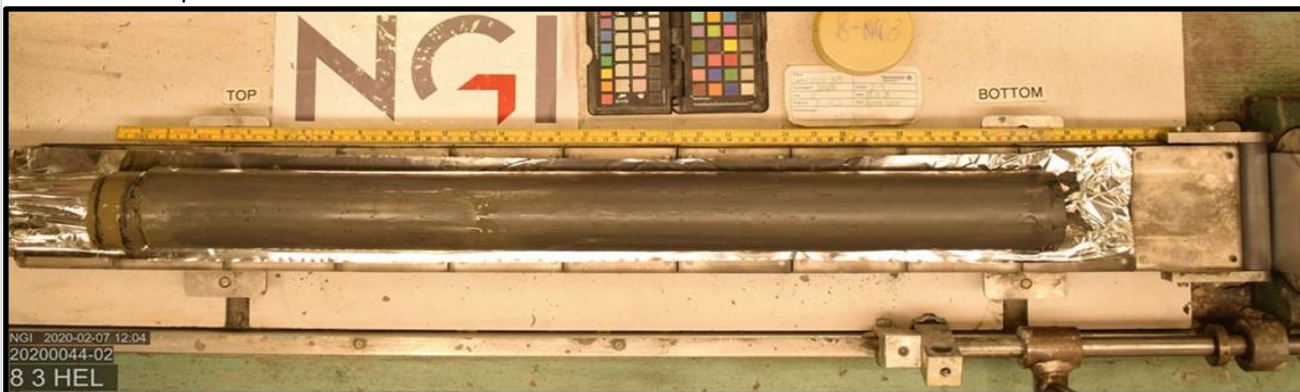
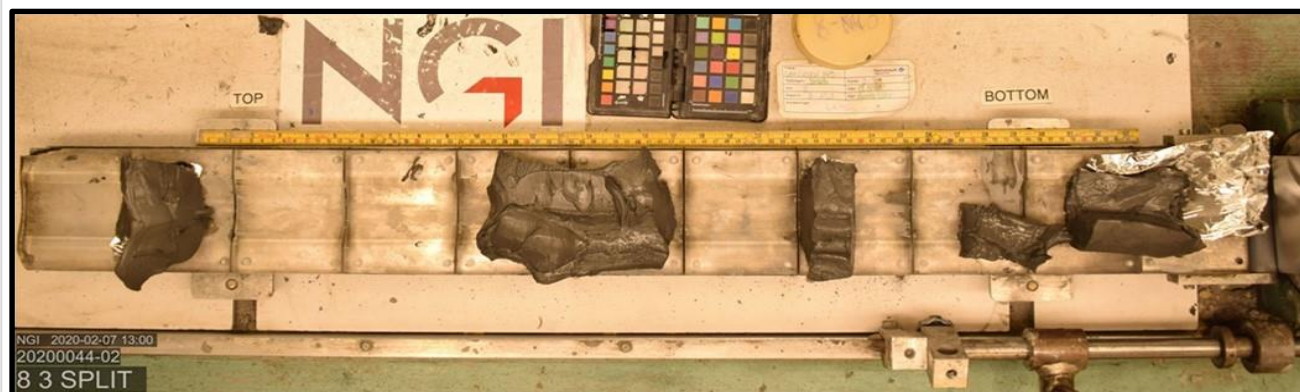
meget bløt siltig homogen LEIRE,
veldig mørk grå (GLE1-3/N)

prøven sank sammen ved montering i enaks

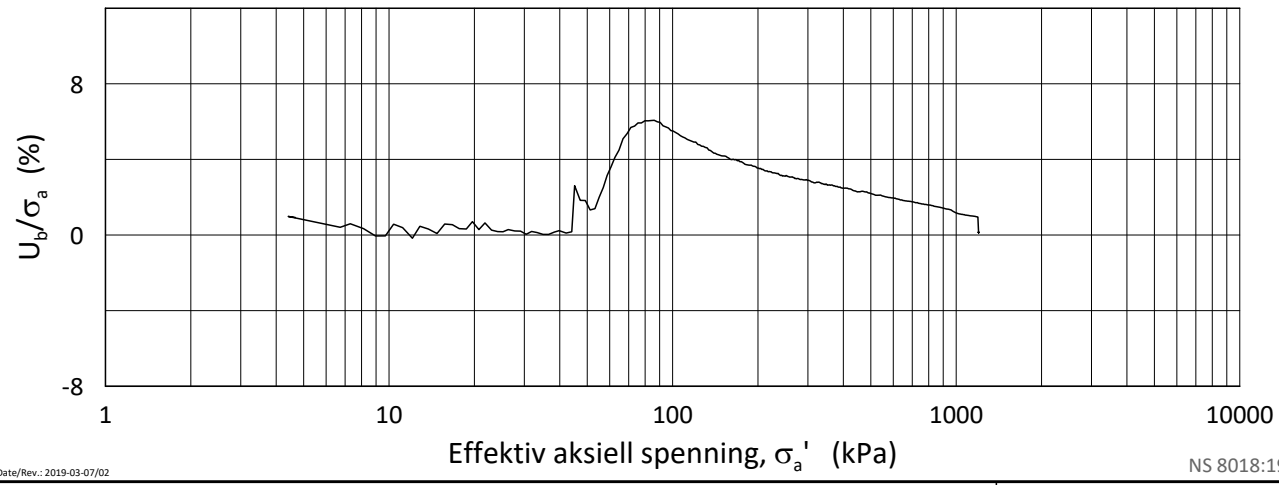
Grunnundersøkelser Lørenskog, detaljreg.plan Gamleveien 149		Dokument nr. 5198547-RIG01	
Ødometer test: CRS		Borhull: 1	
Sylinder: 3	Dybde = 10.47 m	Dato	Tegnet av/Kontr.
Del: A	p'_0 = 119.0 kPa	2020-03-04	FP
Test: 1	w_i = 33.1 %		
Lab.: NGI Oslo	γ_i = 19.25 kN/m ³
