# **Detaljplan for miljø og landskap**

## **Rehabilitering av Vallaråi bru, Seljord**

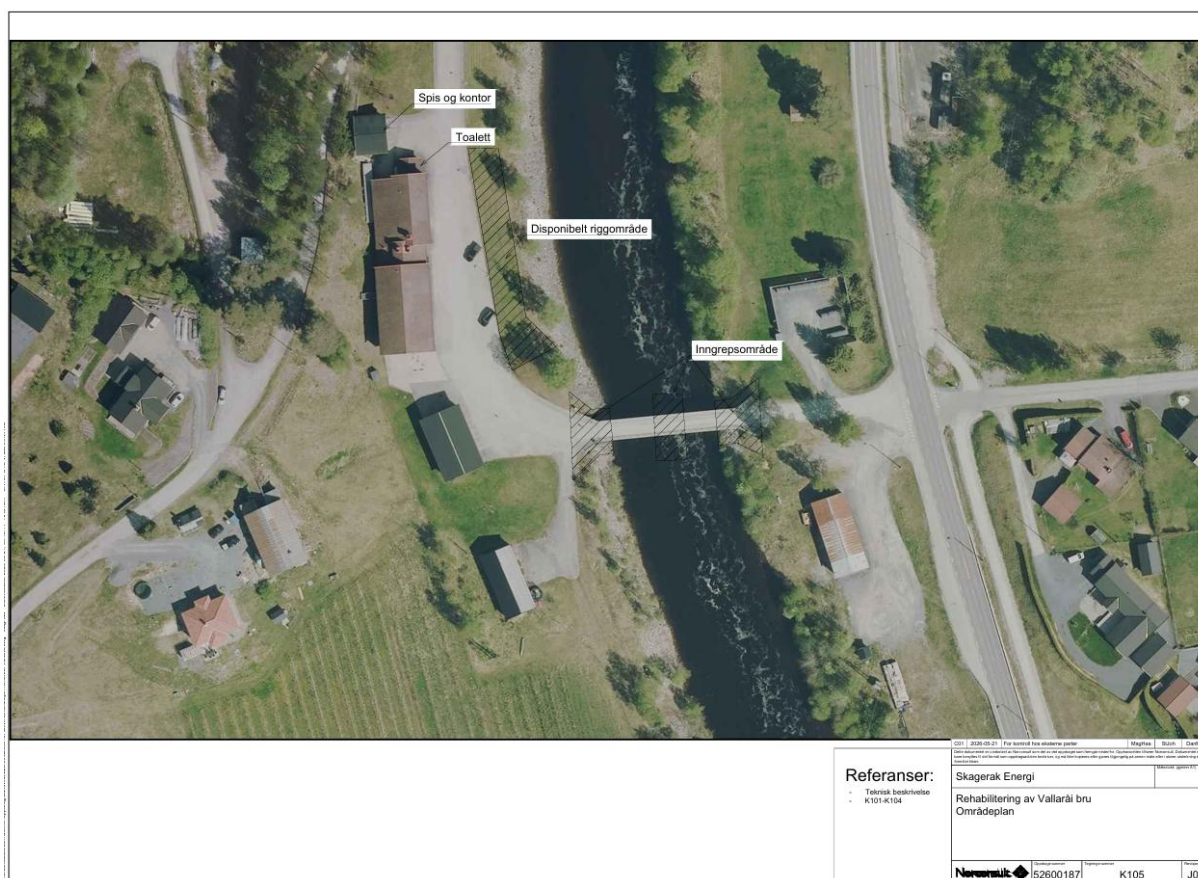
Figur 2: Oversiktsbilde over bru Vallaråi. Skraverte områder viser hvilke områder av brua det skal utføres rehabilitering på.

- Etablering av nytt slitelag/belegg på brudekket
- Boring og etablering av nye nedløpsrør gjennom brudekket for håndtering av overvann
- Mindre mekaniske reparasjoner av eksisterende konstruksjonselementer
- Lagerbytte – Brua jekkes opp, eksisterende lager og understøp fjernes. Ny understøp etableres og nytt lager legges inn
- Kappestøp av nedre del av pilar, med en høyde på om lag en til to meter. Det utgjør ca. 5 m<sup>3</sup> støp
- Eventuelt overflatebehandling av stålbjelker, men dette er ikke avgjort

Området som vil bli berørt i forbindelse med tiltaket er vist i Figur 2.

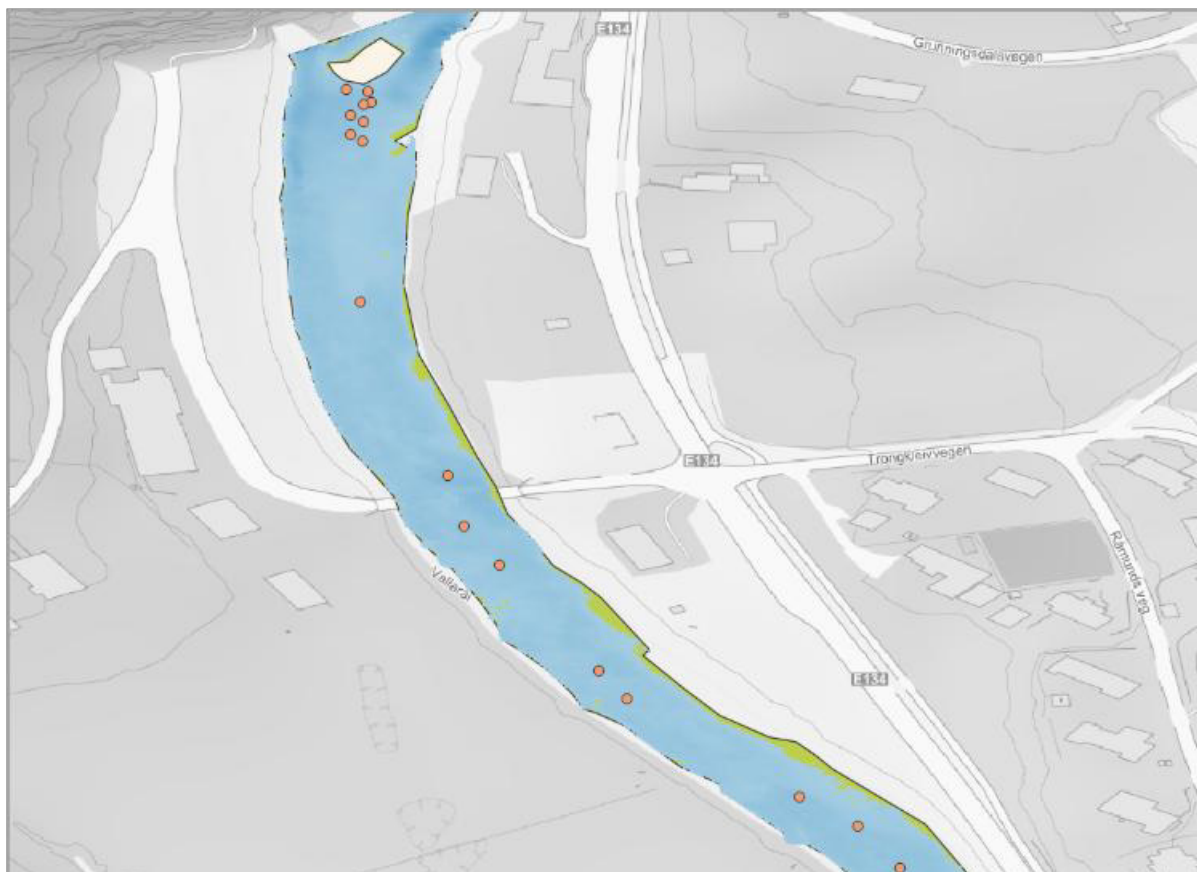
I 2024 ble Vallaråi scannet med grønnlaser for å kartlegge elven og få en digital tvilling (Figur 4). Samtidig er det over flere år kartlagt gyteområder i elven som er lagt inn i den digitale tvillingen. Det er noen gyteområder i nærheten av broa.

Oransje punkter er registrerte gytegrøper for storaure fra kartlegging over noen år (digitalisert fra USN rapport 123/2023). Gyteområder er noenlunde stabile mhp. lokalisering i elv over tid. Det er særlig to gyteområder i nærheten av Vallaråi bru som må vises spesielt hensyn til under rehabiliteringen.

*Figur 4: Viser ut utklipp av den digitale tvillingen av Vallaråi sammen med kartlagte gyteområder (oransje prikker).*
