► **Ole Jullums gate 17. Gnr: 6 Bnr: 85 - naturfare**
Geoteknisk vurderingsrapport

Oppdragsnr.: 52502510 Dokumentnr.: 52502510-RIG-R01 Versjon: J01 Dato: 2025-03-19

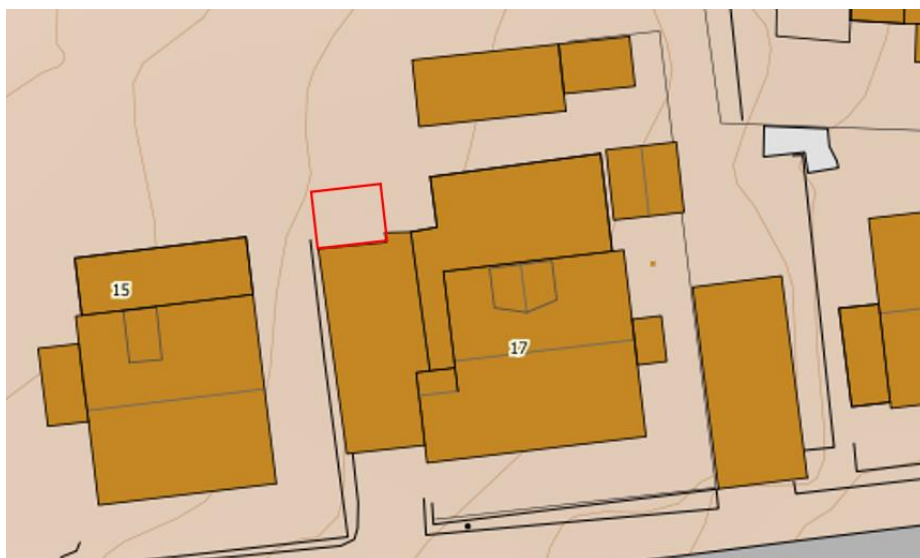
Figur 2: Plassering av bod

Et utsnitt av plantegning for boden inkl. mål er vist i Figur 1, og omtrentlig plassering av boden er vist i Figur 2. Det vil graves ca. 30 cm i grunnen i sammenheng med arbeidet.

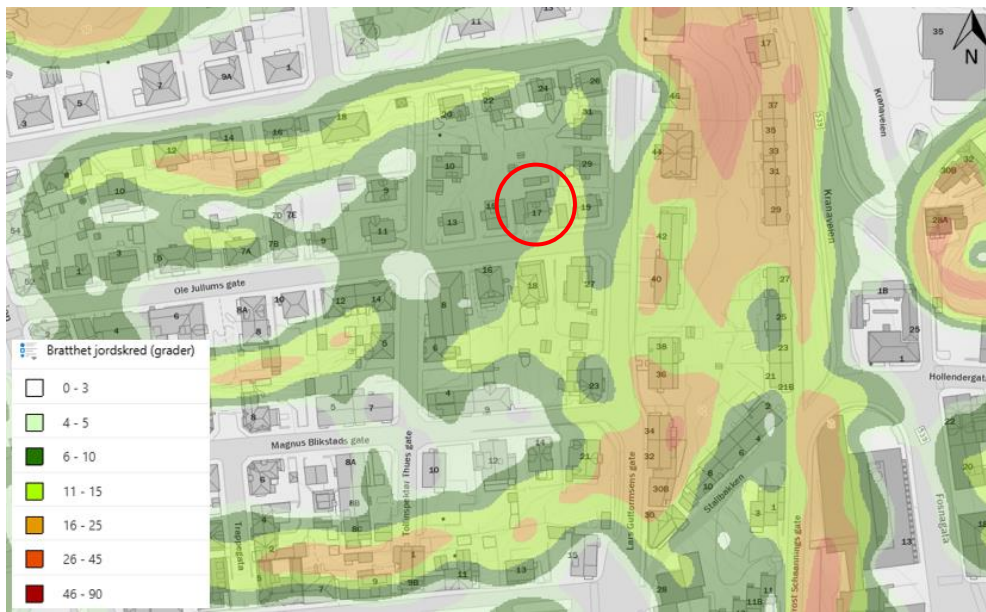
Figur 5 viser terrengforholda i området. Den aktuelle tomta ligger i et skrånende terreng som heller fra vest til øst.

Figur 5: Terrengforhold i området, hentet fra NVE Atlas [2]

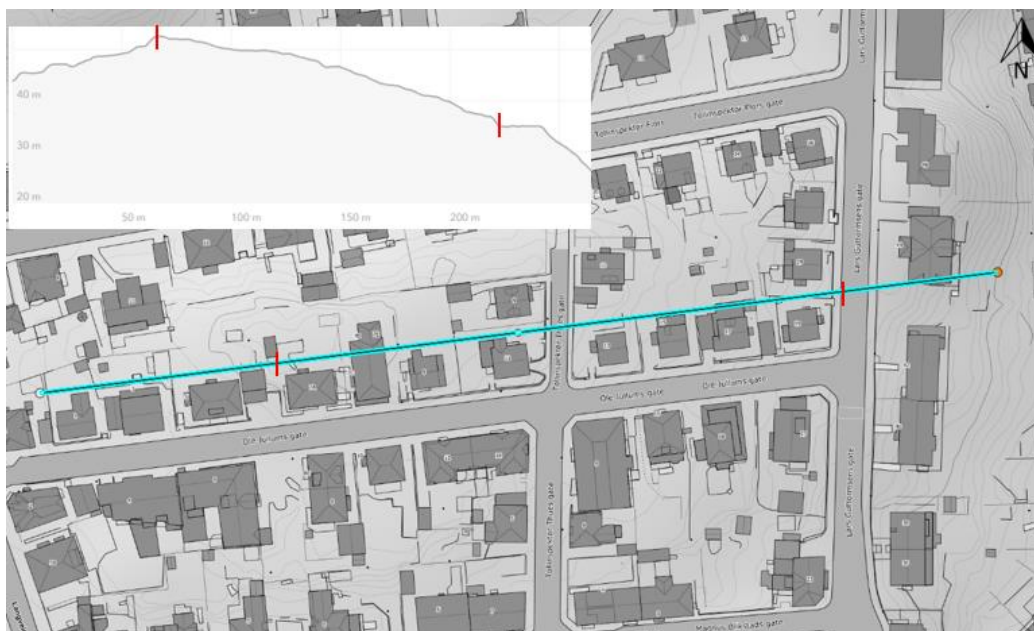
Tiltaksområdet ligger på ca. kote +41. Skråningen som ligger mellom de punktene som er markert med røde streker i høydeprofilen i Figur 6 har en helning på ca. 1:8, stedlig brattere eller slakere.

Figur 6: Høydeprofil fra området, hentet fra høydedata [3]

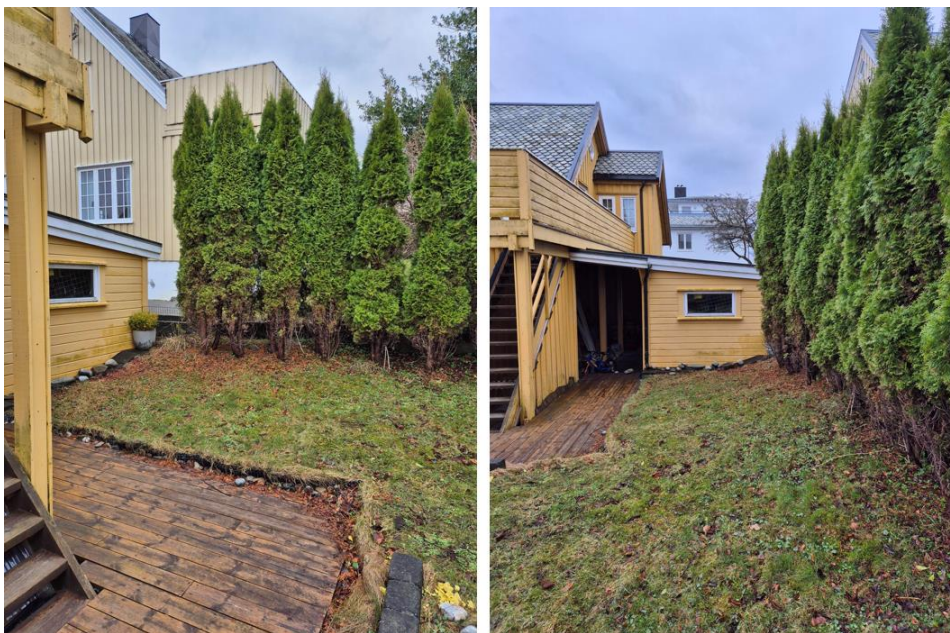
Bilder tilsendt av oppdragsgiver 2025-03-17 viser at tiltaksområdet er tilnærmet flatt, se Figur 7. Terrenget i området hos nærmeste nabo bak hekken har en slak helning, vist i Figur 8.

Figur 7: Bilder av tiltaksområdet viser at området er tilnærmet flatt.

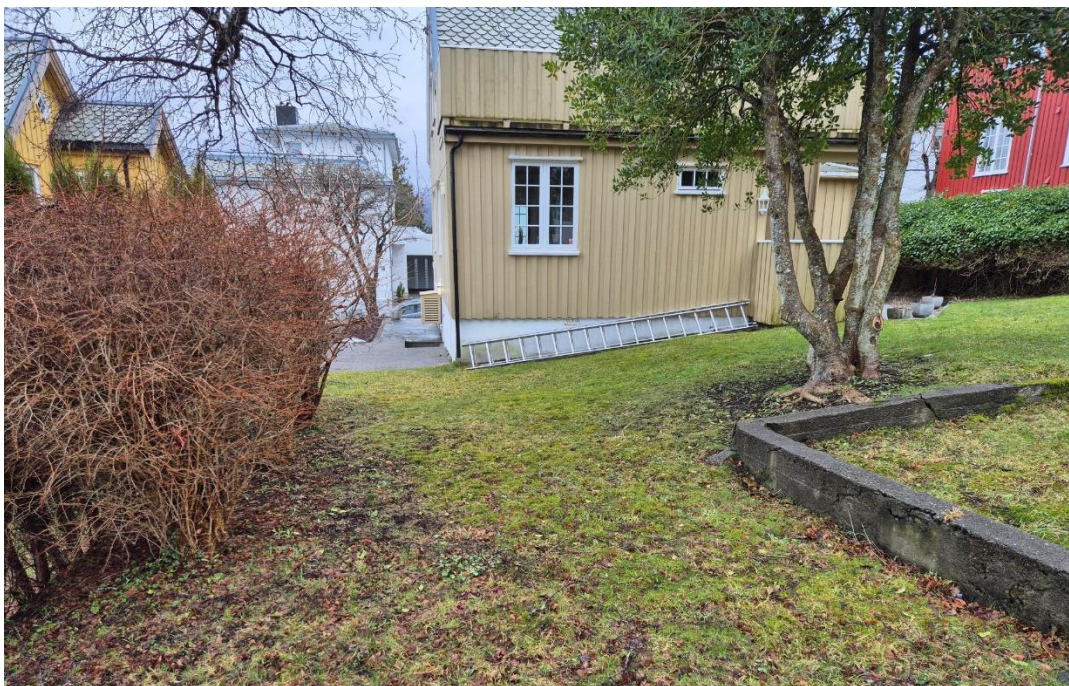
Figur 8: Bilder av området bak hekken viser at terrenget har slak helning/flatt (<1:8).

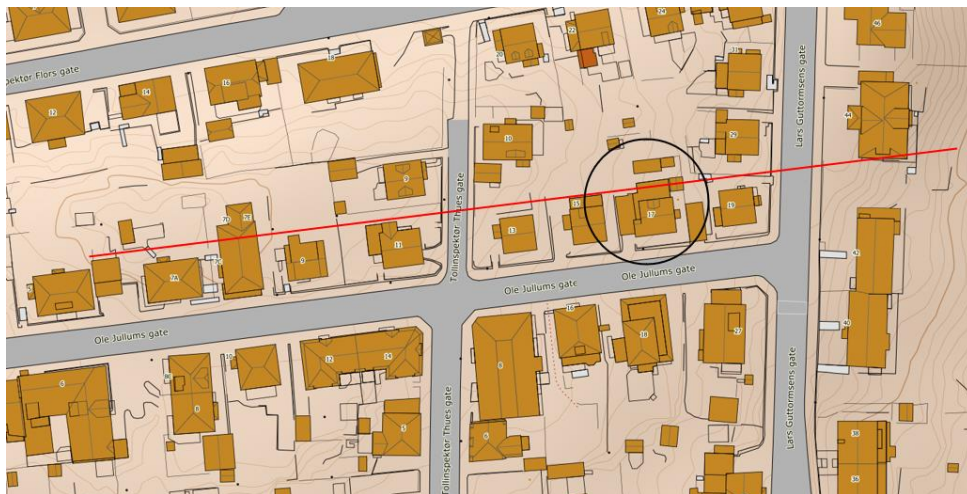
Etablering av denne boden medfører graving av omtrent 0,3 m i et flatt område i en skråning med helning mindre enn 1:8, og er dermed vurdert til å ikke forverre stabiliteten. Nødvendig terrenginngrep er vist i et terrengsnitt i Figur 9. Figur 10 viser i plan hvor terrengsnittet er hentet fra, og hvor tiltaket er plassert.

Figur 10: Plan som viser plassering av terrengsnitt.
