# Skredfareutredning – Hartevassstrondi sør

10249860-RIGberg-R01

Fareutredning i henhold til NVEs bransjestandard for  
skred i bratt terreng

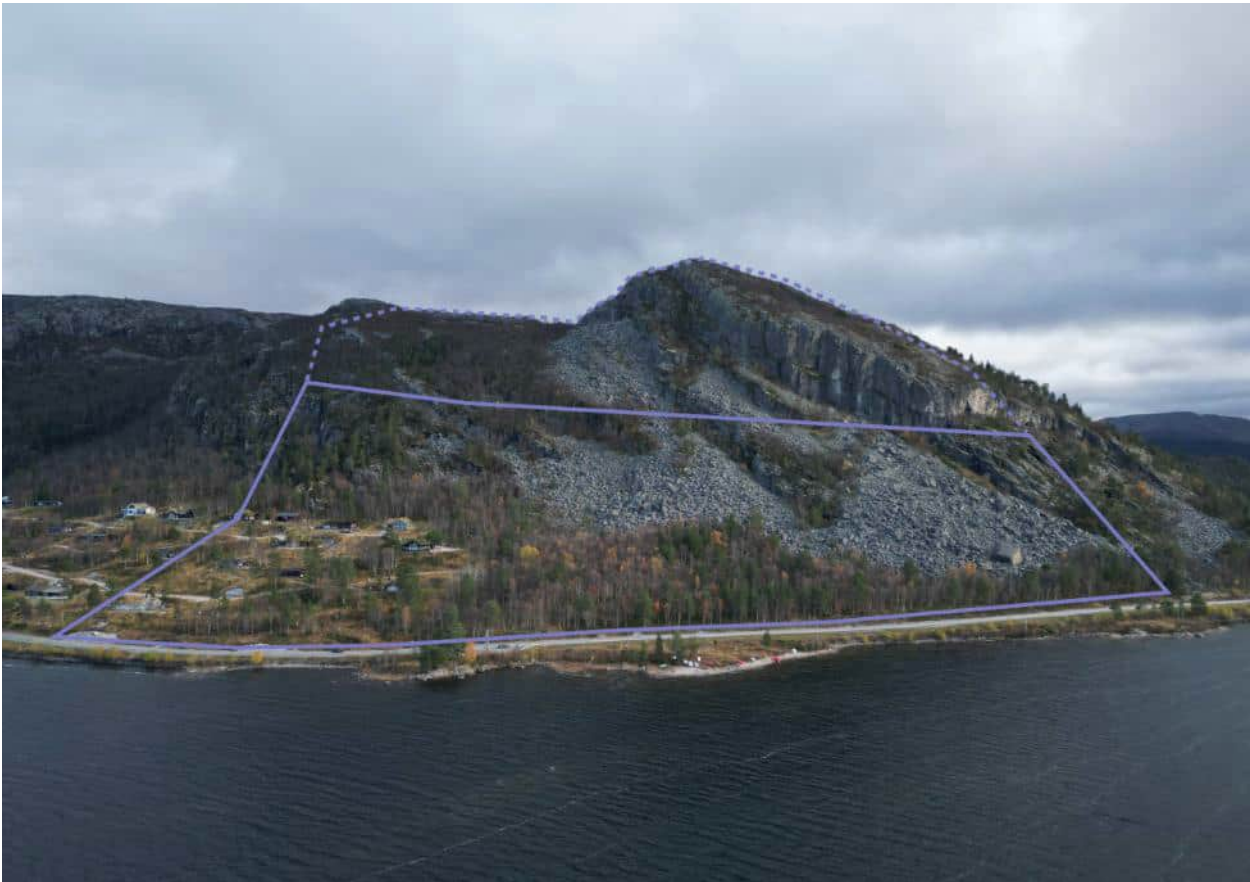
Figur 2. Dronebilde over utredningsområdet som er omtrentlig markert med lilla polygoner. Bildet er tatt mot øst.

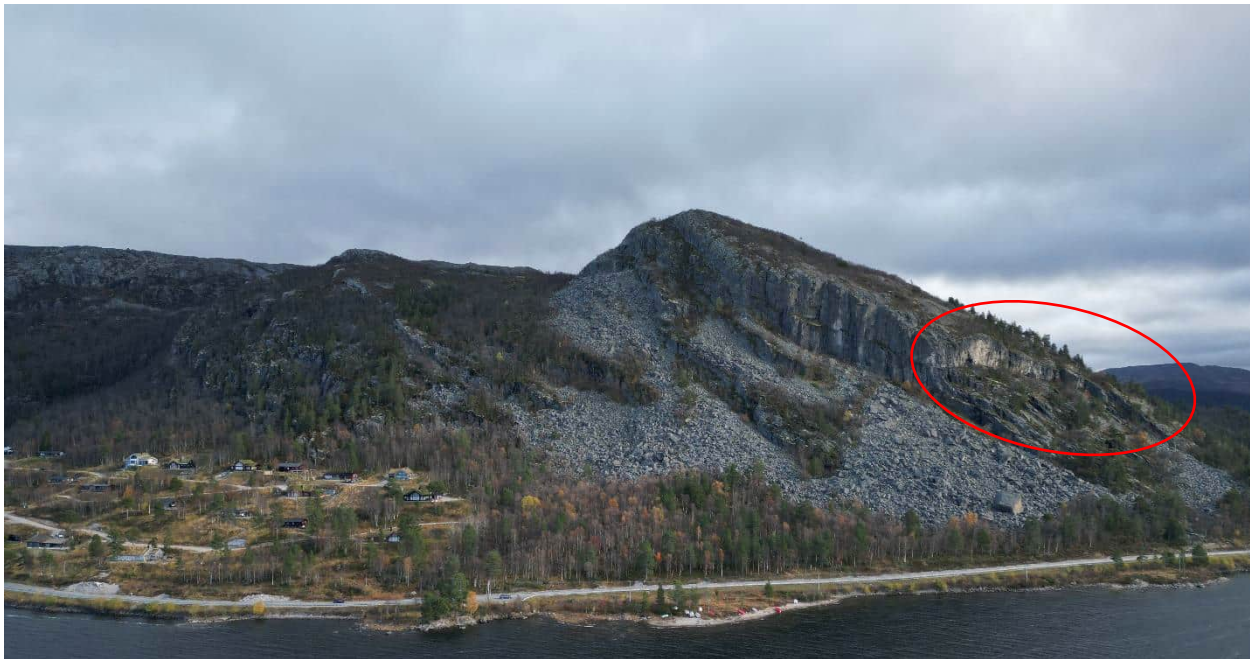
Bilde 1: Oversiktsbilde. Rød sirkel viser et utglidningsplan i skrentene under Hartevassnibba. Sett mot øst.

I påvirkningsområdet observeres det bergskrenter brattere enn 45°. I skrentene under Hartevassnibba er det registrert to vertikale sprekkese, samt ett sprekkese som har helning 40-50° med fallretning mot vest. Dette sprekkese fungerer som et glideplan, og nederste delen (se rødt område i Bilde 1 i Vedlegg 2) har allerede glidd ut. Urmassene i underkant er grove og største blokken som er registrert er oppe i 50-70 m<sup>3</sup>. I InSAR-Norge målinger [16] er det noen bevegelser i uren i skråningen, som trolig skyldes sig i urmasser, men ingen bevegelser i bergskrentene.

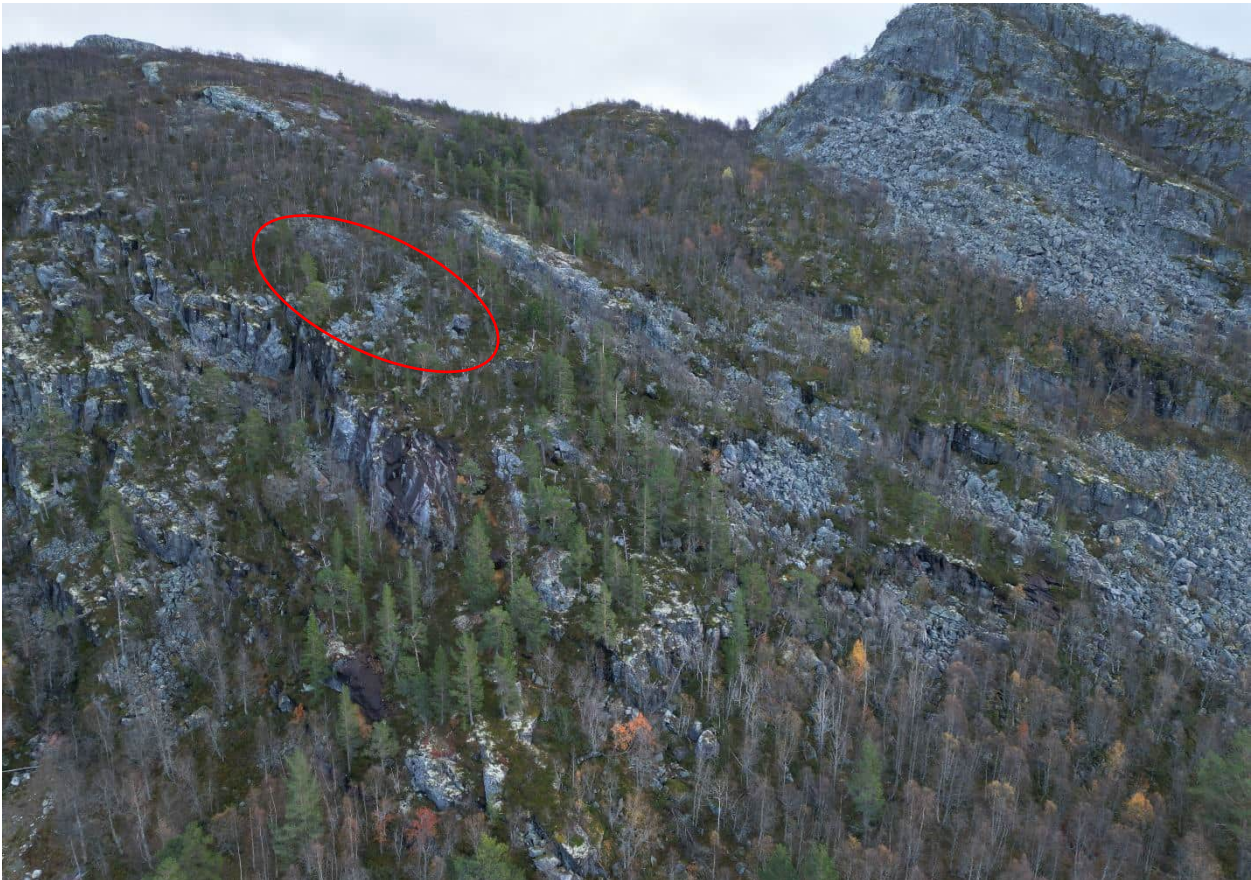
Bilde 14: Terreng i overkant av hyttene Hartevasstrondi 35, 37, 39 og 41. Rød sirkel er antatte moreneblokker, da det ikke er noen tydelige løснеområder i dette området. Sett mot øst.

Det ble registrert spredte blokker i hele den vestlige delen av kartleggingsområdet, og det er noe usikkerhet i hvor grensen mellom morene- og steinsprangblokker går.
