Naturmangfold Storvatnet

Konsekvensutredning for tema naturmangfold
- Storvatnet i Sortland kommune

Oppdragsgiver: Sortland Kommune
Tittel på rapport: Naturmangfold Storvatnet
Oppdragsnavn: Konesjonssøknad Storvatnet og Lilandsvatnet
Oppdragsnummer: 647188-01
Utarbeidet av: Ingar Aasestad og Per Gerhard Ihlen
Oppdragsleder: Mari Helen Riise
Tilgjengelighet: Åpen

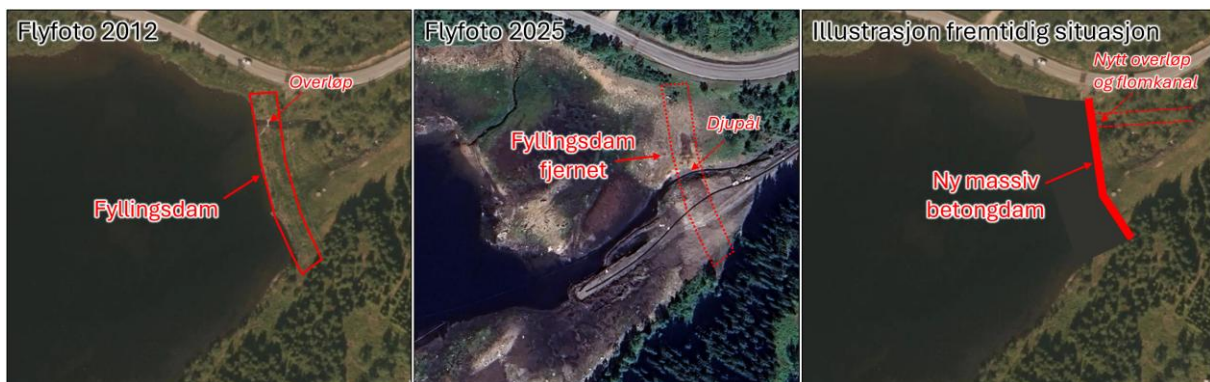
Figur 2-2. Flyfoto av utløpet til Storvatnet, hvor det tidligere var en fyllingsdam som ble fjernet i 2020 og planlegges å etablere en ny massivdam i betong.

Storvatnet var tidligere regulert med en fyllingsdam, som ble fjernet i 2020 på grunn av fare for dambrudd. Storvatnet er altså nedtappet til opprinnelig nivå. Det planlegges å etablere en ny massivdam i betong like nedstrøms den fjernede fyllingsdammen - se Figur 2-2.

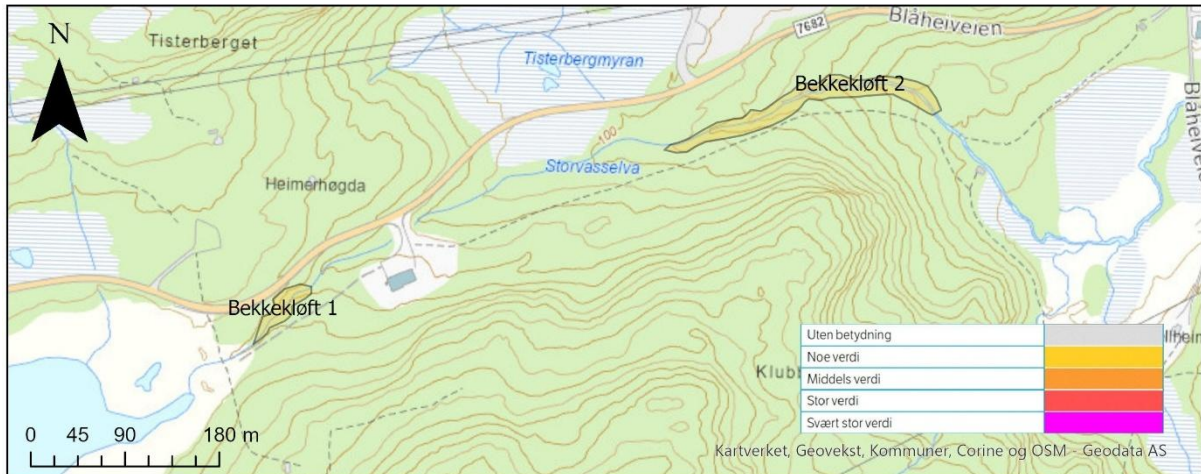
Figur 4-7. Beliggenheten av de to registrerte bekkekløftene jf. DN-håndbok 13 ved Storvasselva.

Naturtypen bekkekløft jf. DN-håndbok 13 ikke er en naturtype som kartlegges etter Miljødirektoratets instruks (Miljødirektoratet 2024), men den inkluderes i metodikken til Korbøl & Hoel (2018). Denne kommer derfor i tillegg. Det ble registrert to naturtypelokaliteter med bekkekløfter som er vist i Figur 4-7. Verdisettingen til de to lokalitetene er oppsummert i Tabell 4-3. Fotodokumentasjon er gitt i Figur 4-8.

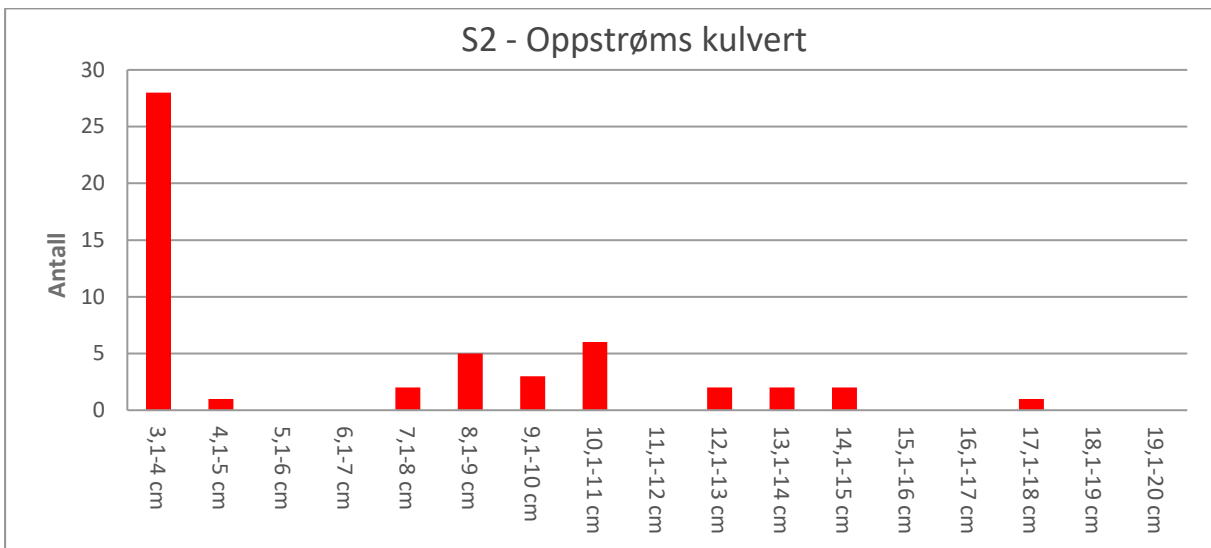
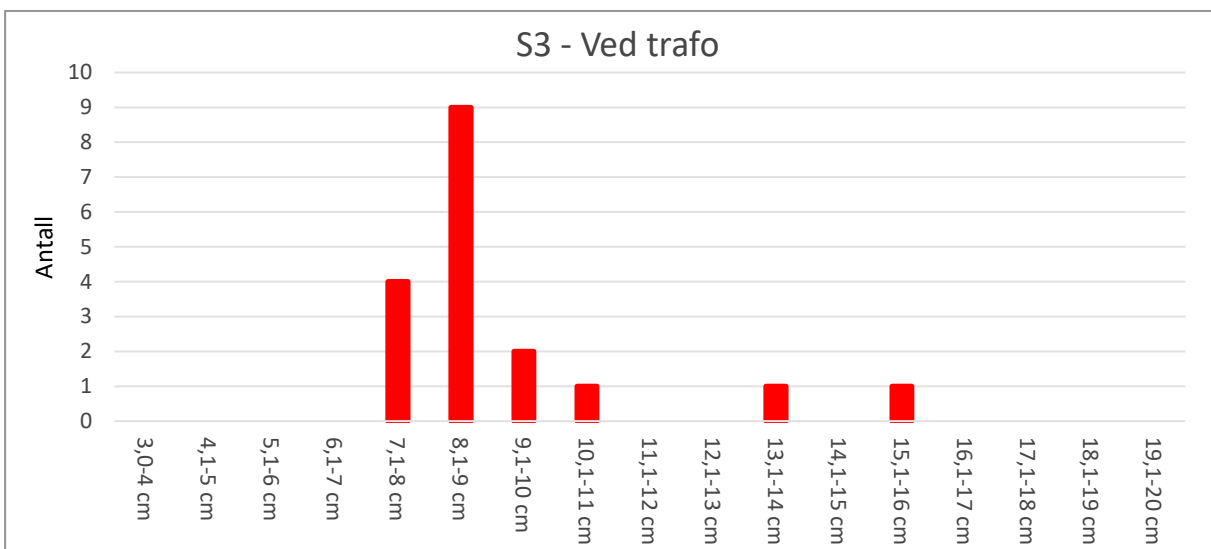
Figur 4-12. Lengdefordeling av ørret fanget på de ulike stasjonene i Storvasselva og Selneselva.

Lav tetthet av ørret i Storvasselva opp mot Storvatnet kan skyldes mindre vannføring pga. vannuttaket. Ved befaringen i begynnelsen av august var da også store deler av denne strekningen tørr. Tetthetene av ørret vi fant ved el-fisket i juli indikerer «dårlig økologisk tilstand». Mangel på årsyngel, kan skyldes at egg på gyte plassene tørrlegges vinterstid eller bunnfryser. Nedenfor samløpet med Ånstadelva er det ingen åpenbare større negative effekter, da vi på de to stasjonene S1 og S2 fant tettheter av ørret tilsvarende «svært god økologisk tilstand».

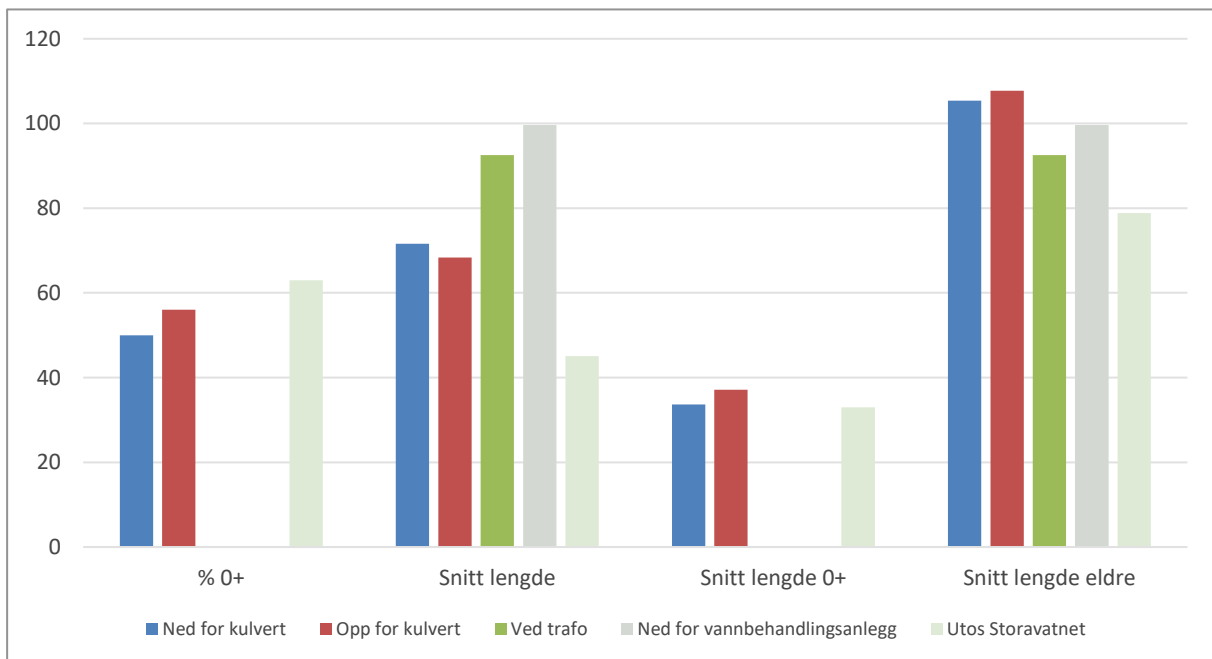
Figur 4-13. Andel årsunger (0+) og gjennomsnittslengde av ørret fanget i Selneselva (stasjonene «ned for kulvert» og «opp for kulvert») og de øvrige tre stasjonene i Storvasselva.

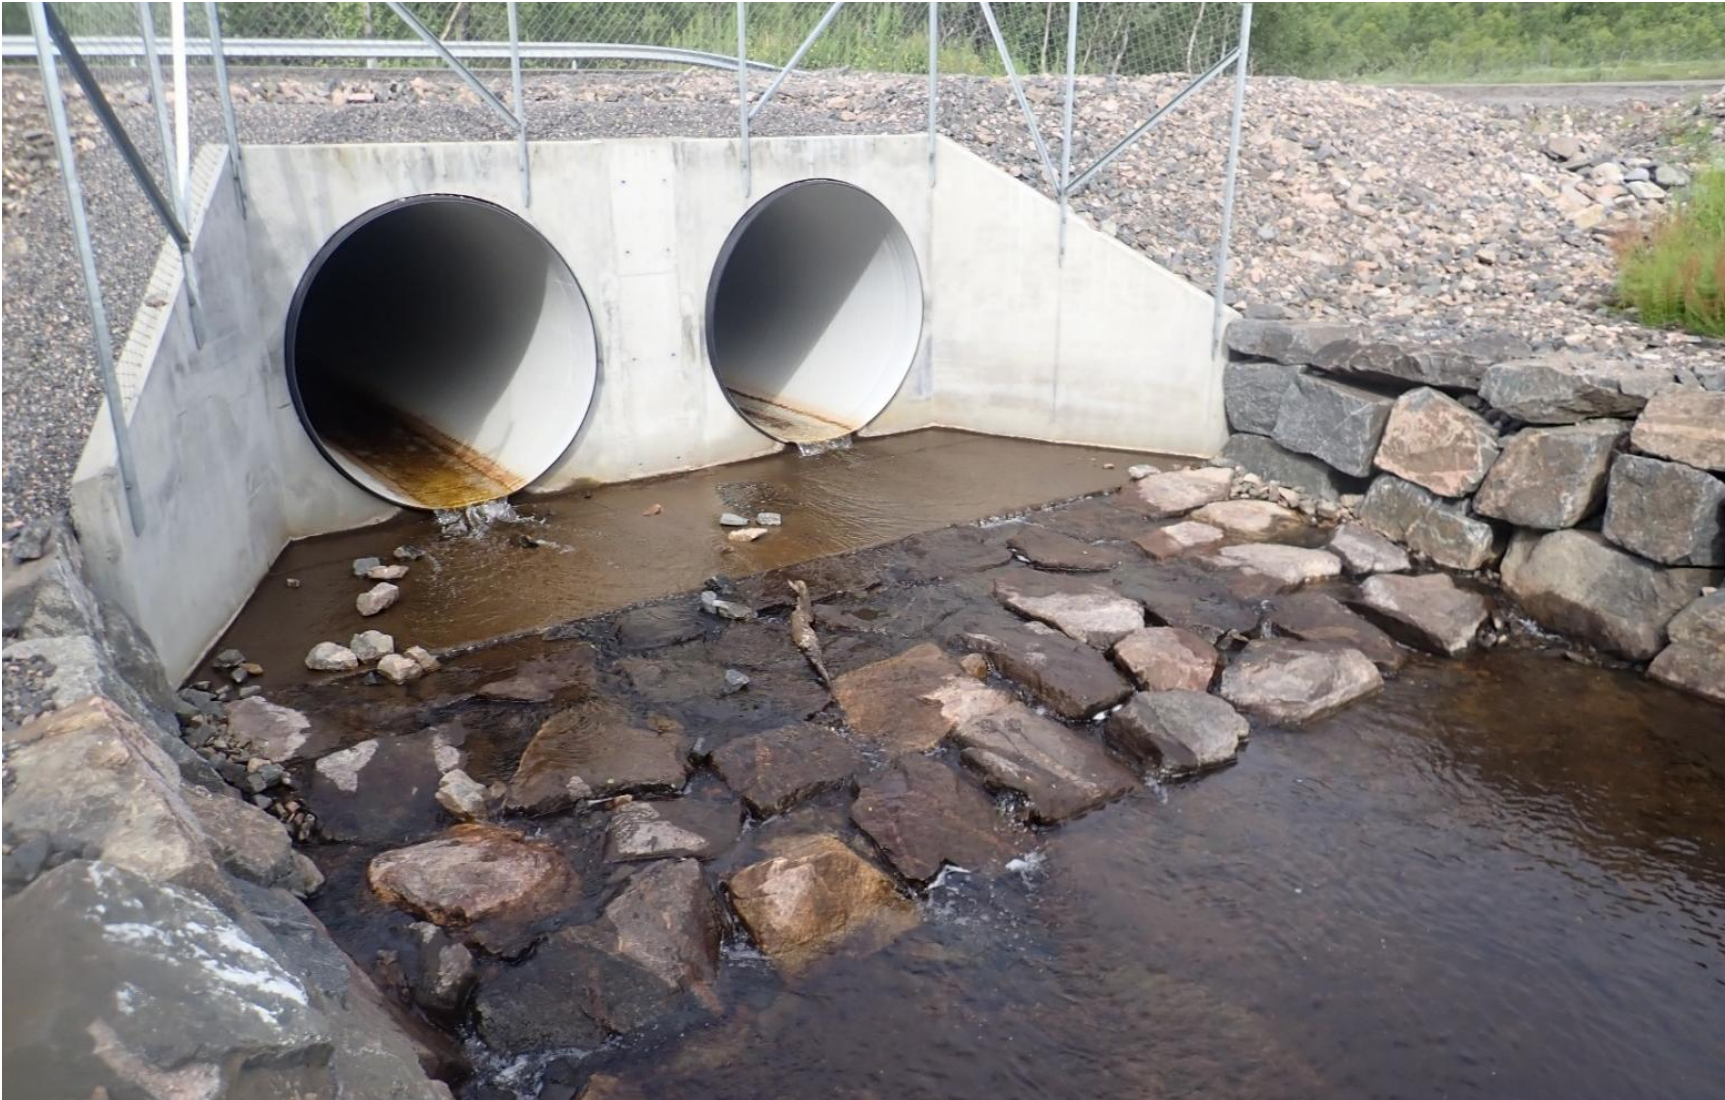
Kulverten mellom stasjon S1 og S2 framstår som oppgangshindrende på liten vannføring. Ørret kommer åpenbart forbi på større vannføring, da det ble funnet godt med årsyngel på oversiden. Overheng på rør kan hindre ålefaringer å ta seg opp da de ikke kan hoppe. Juli 2025.

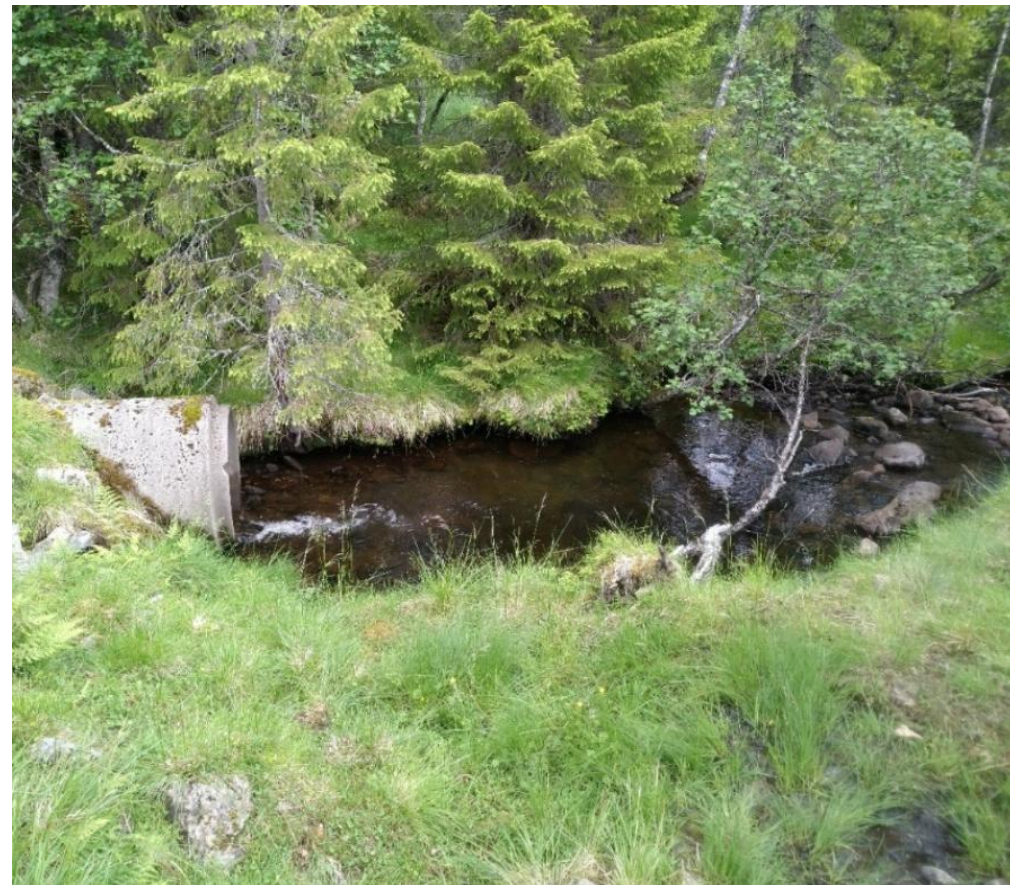
Denne kulverten mellom stasjon S3 og S4 er ikke oppgangshindrende. Juli 2025.

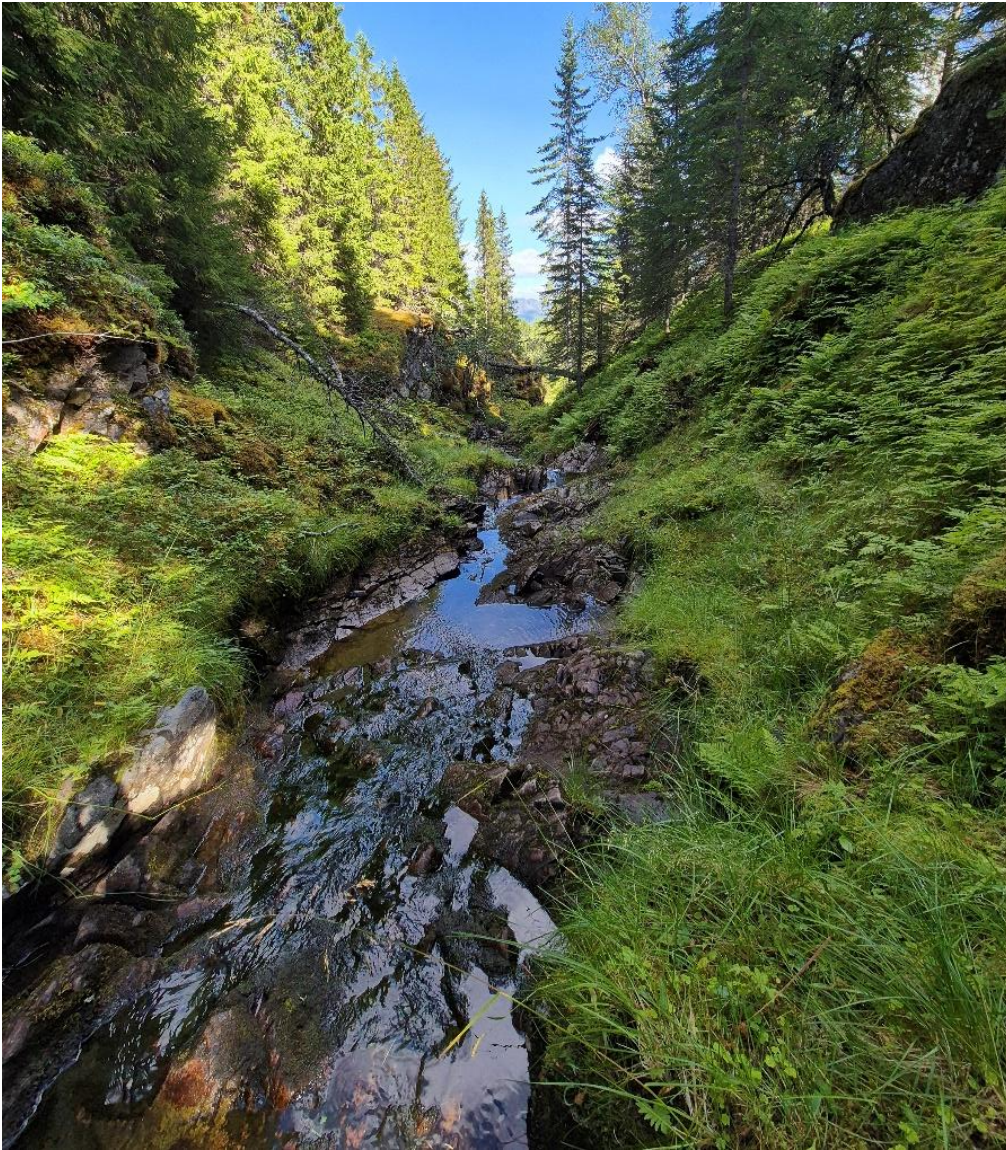
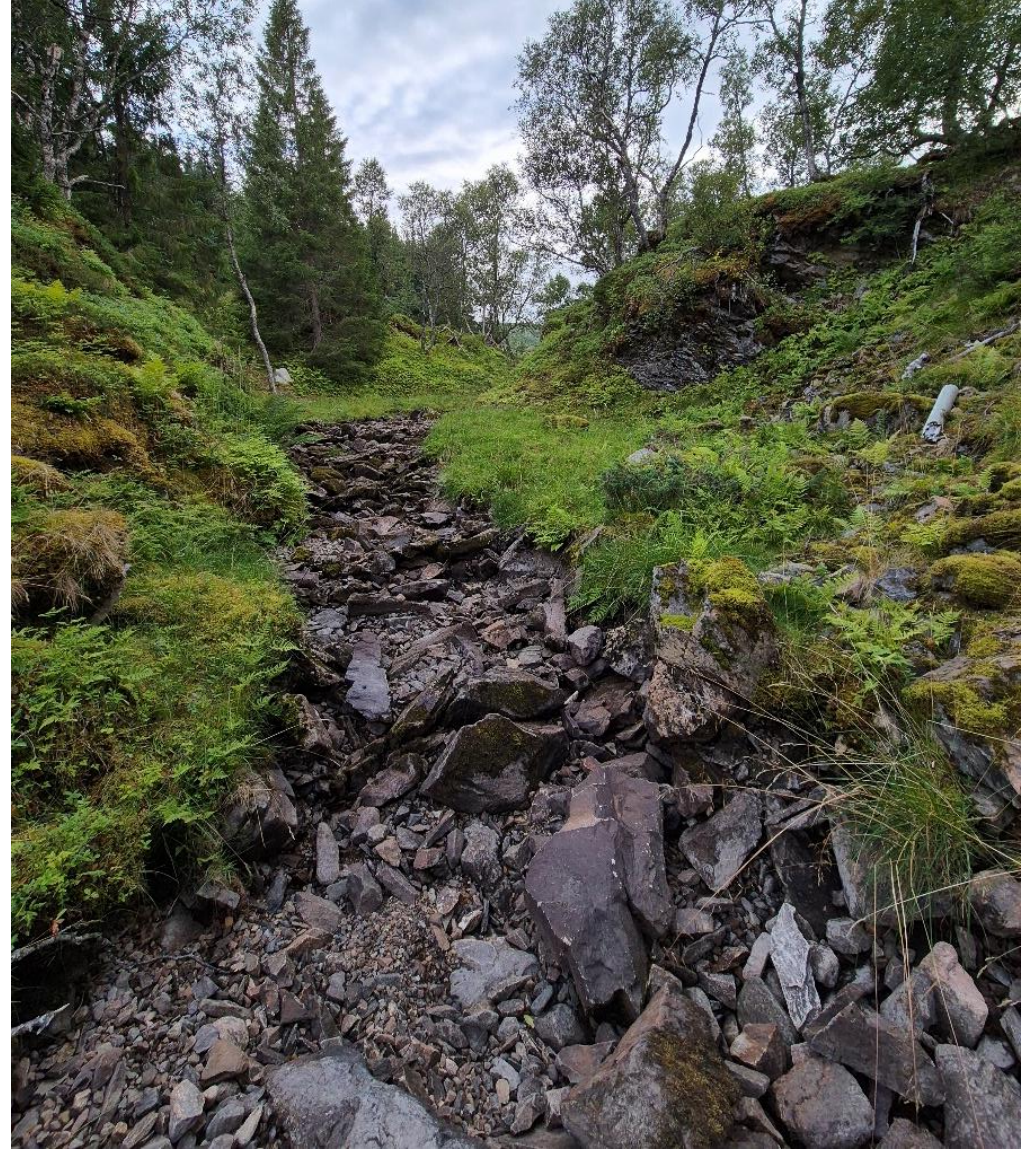
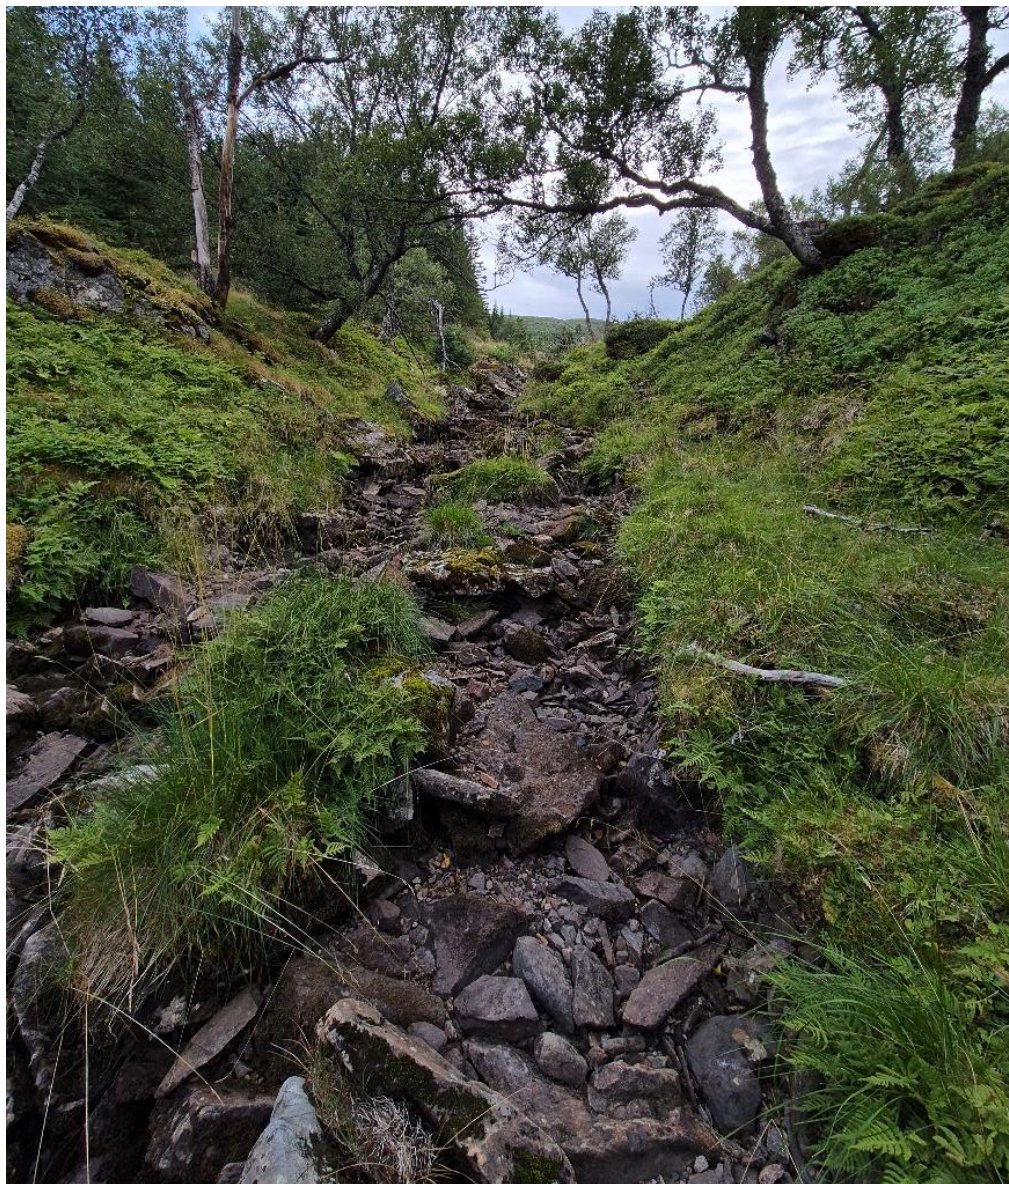
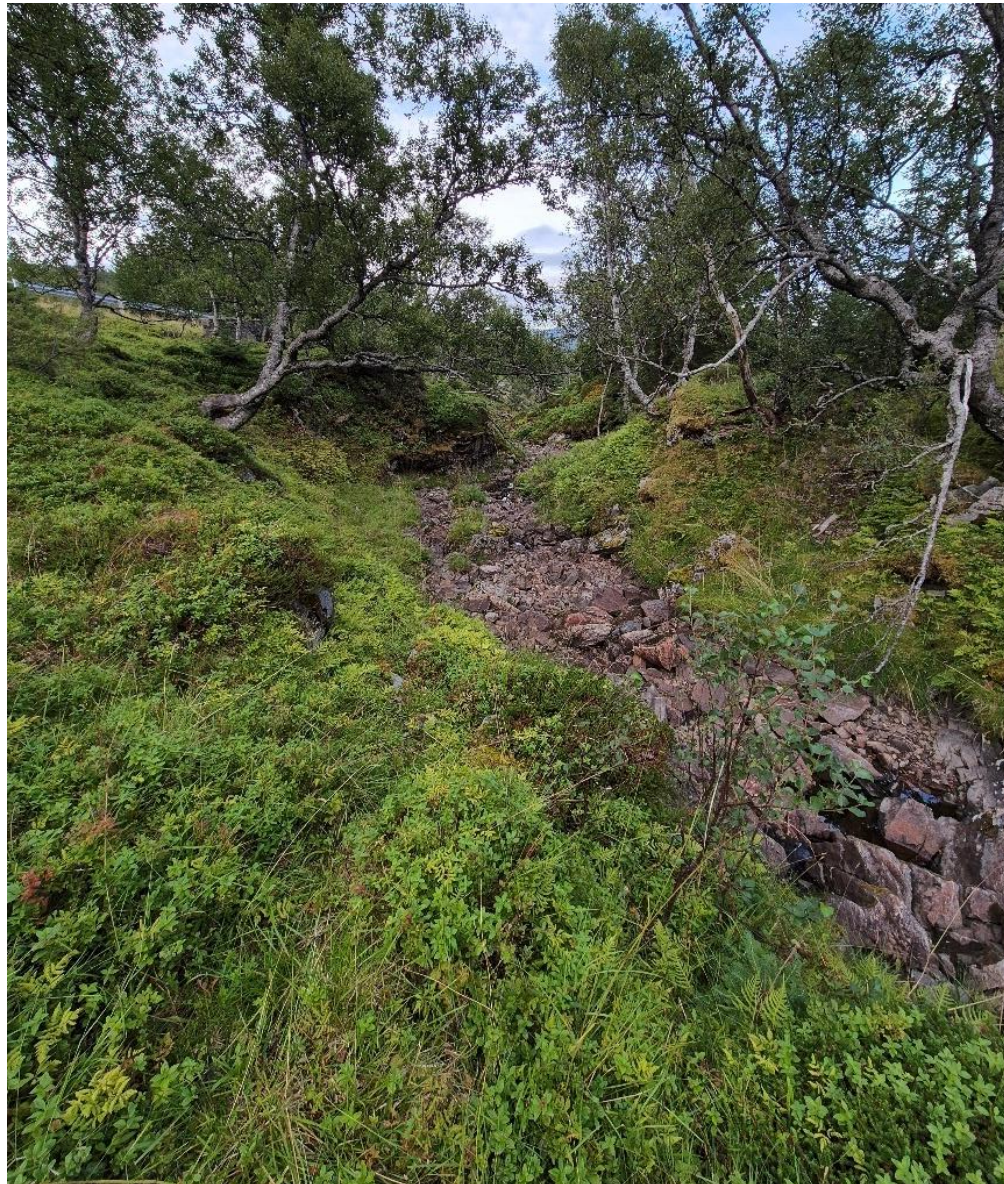
Strekningen mellom stasjon S3 og S4 i august. Da var vannføringen betydelig mindre enn i juli og mange steder forvant vannet i grunnen slik at bekken ble tørr (bilder over og på neste side).

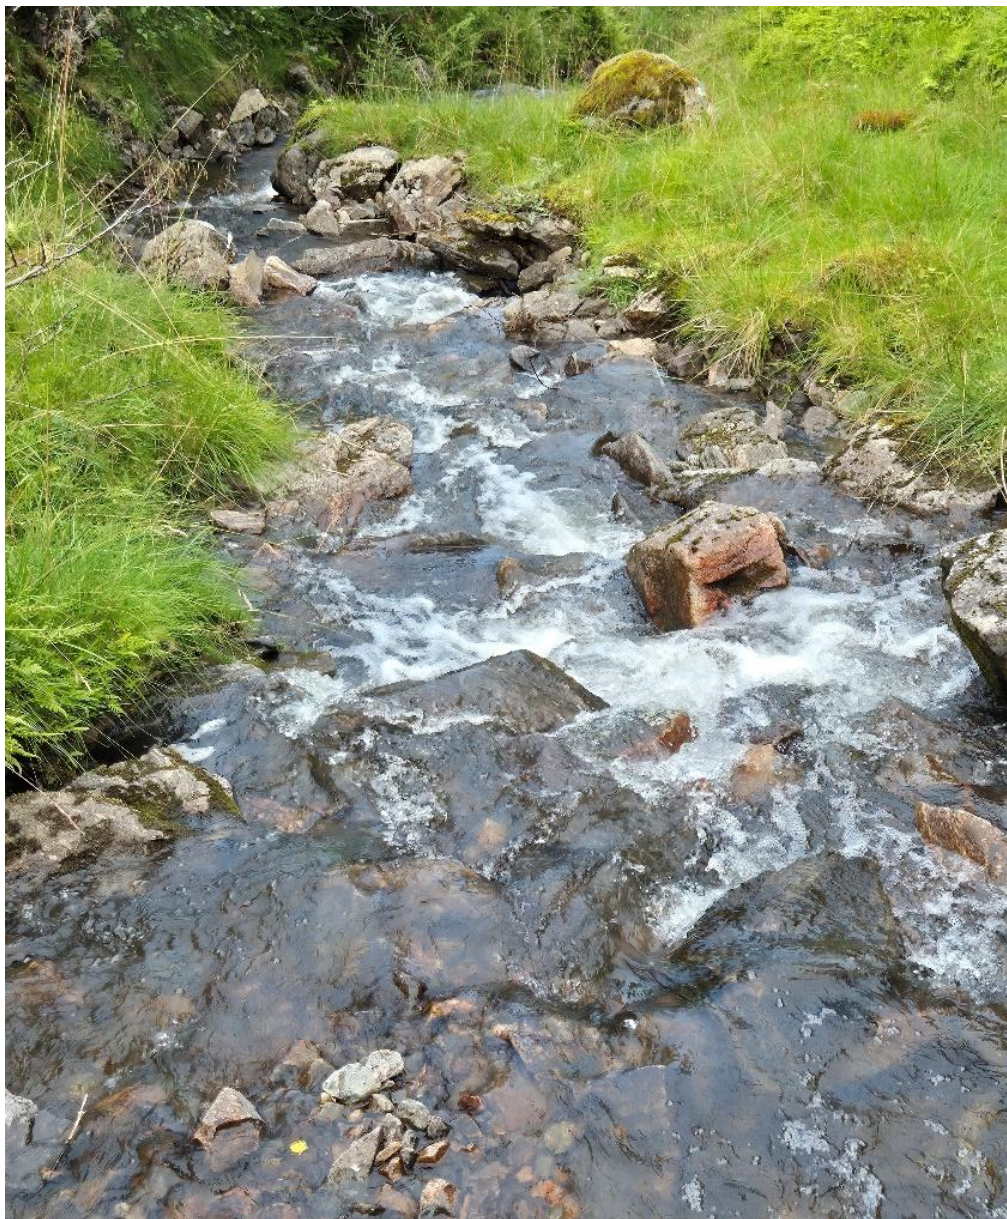
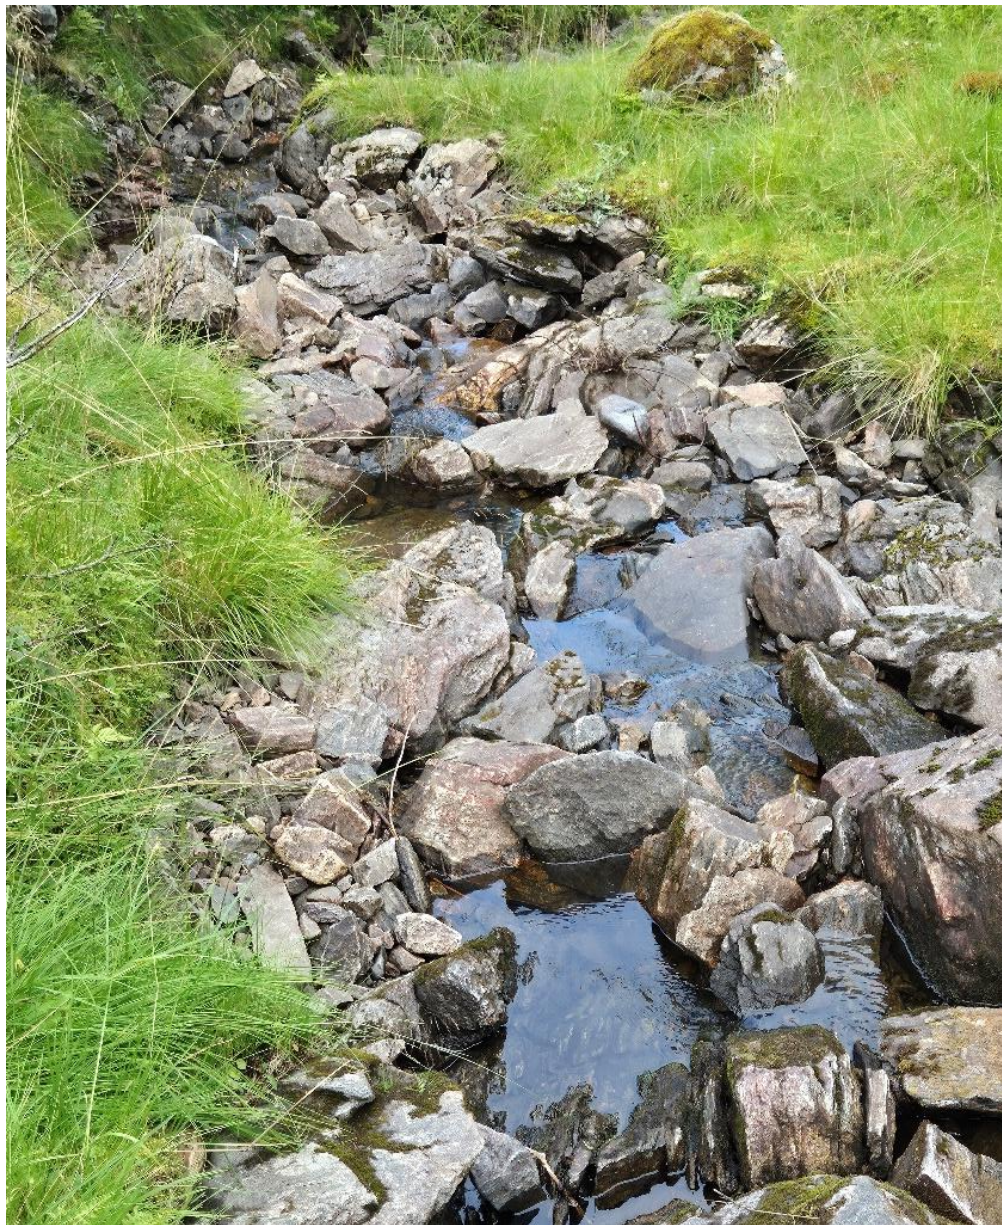
Bilde tatt på samme sted på strekningen mellom stasjon S3 og S4 på samme dag i august. Antakelig med og uten utslipp av rejeaktvann.

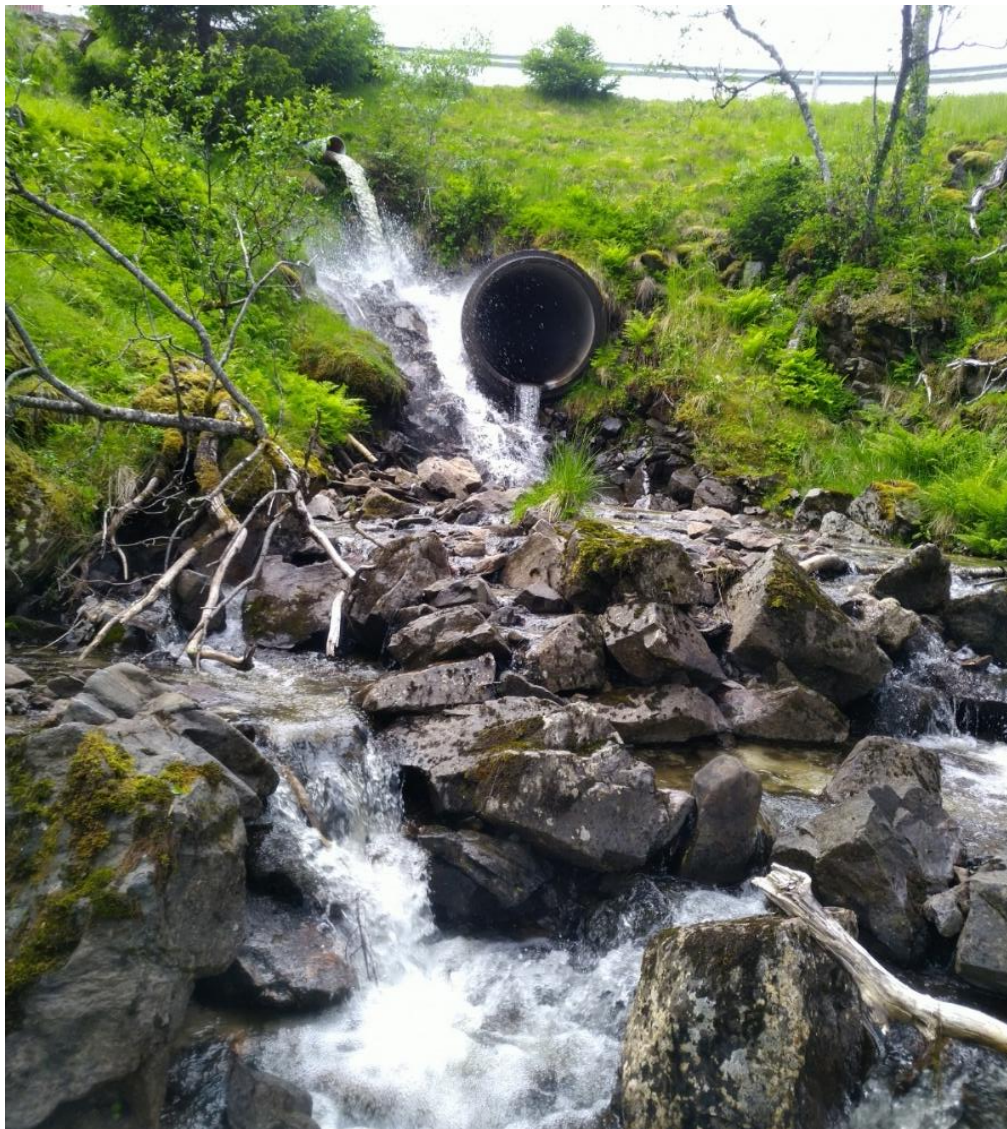
Utslipp av rejeftvann fra vannbehandlingsanlegg i røret til venstre mens el-fisket pågikk. Vannføringen ble da anslagsvis fordoblet. Det lå en del kalksand i elva her. Røret til høyre under veien inn til anlegget er oppgangshindrende for anadrom laksefisk og ål.

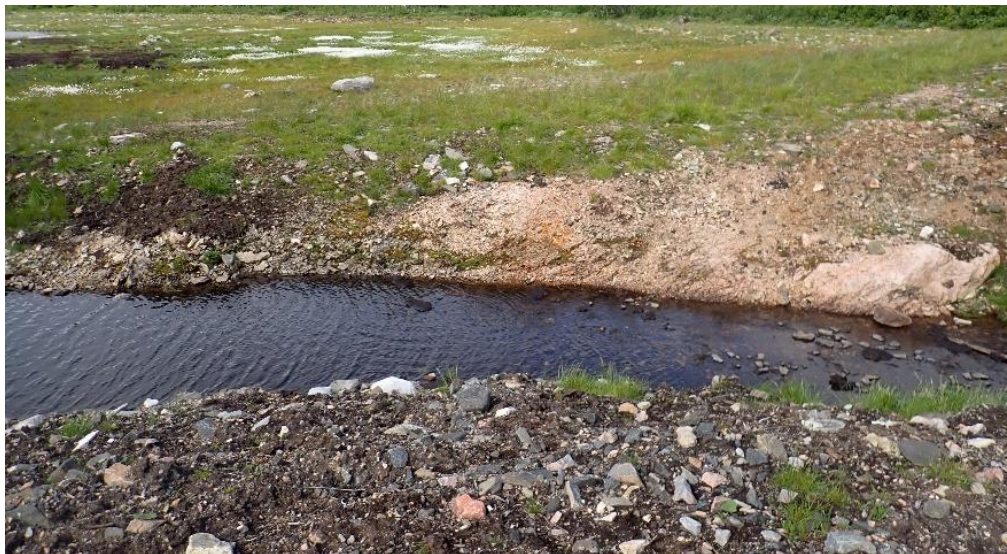
Utløpet av Storvatnet gjennom jorddemning.
