**Tønsberg. Husvikveien 25**  
**Faresoneutredning Husvikveien 25**

**Sammendrag:**

GrunnTeknikk AS har utført grunnundersøkelser på eiendommen Husvikveien 25 i Tønsberg kommune for utarbeidelse av reguleringsplan. Grunnundersøkelsene avdekket kvikkleire, og i den forbindelse er det kartlagt en faresone for kvikkleire.

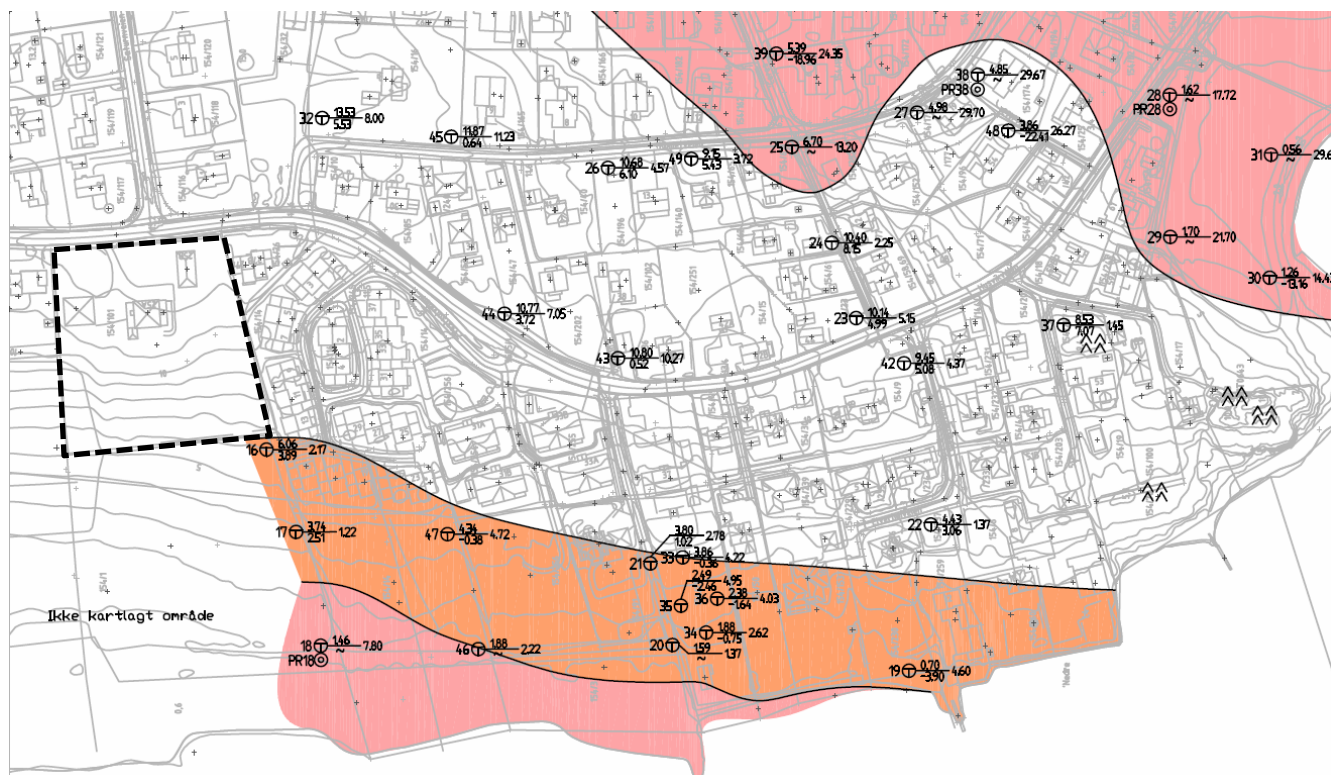
Tomta ligger ca. 130 m fra sjøen og grenser i sydvest mot en registrert kvikkleiresone med løsmassemekktighet 0-4 m hvor det stedvis er registrert kvikkleire, ref. [5]. Utførte boringer vest for tomta [5] er vist på figur 3. Jordet i vest er ikke tidligere kartlagt. Rød skravur angir områder med kvikkleire og oransje farge angir område hvor det stedvis er påvist sensitive/kvikke masser, men hvor dybden til fjell er liten. Figur 4 viser prøveresultater fra pkt. 18 sydvest for tomta, hentet fra ref. [5].

Figur 3. Borplan, kvikkleiresonekart fra ref. [5]

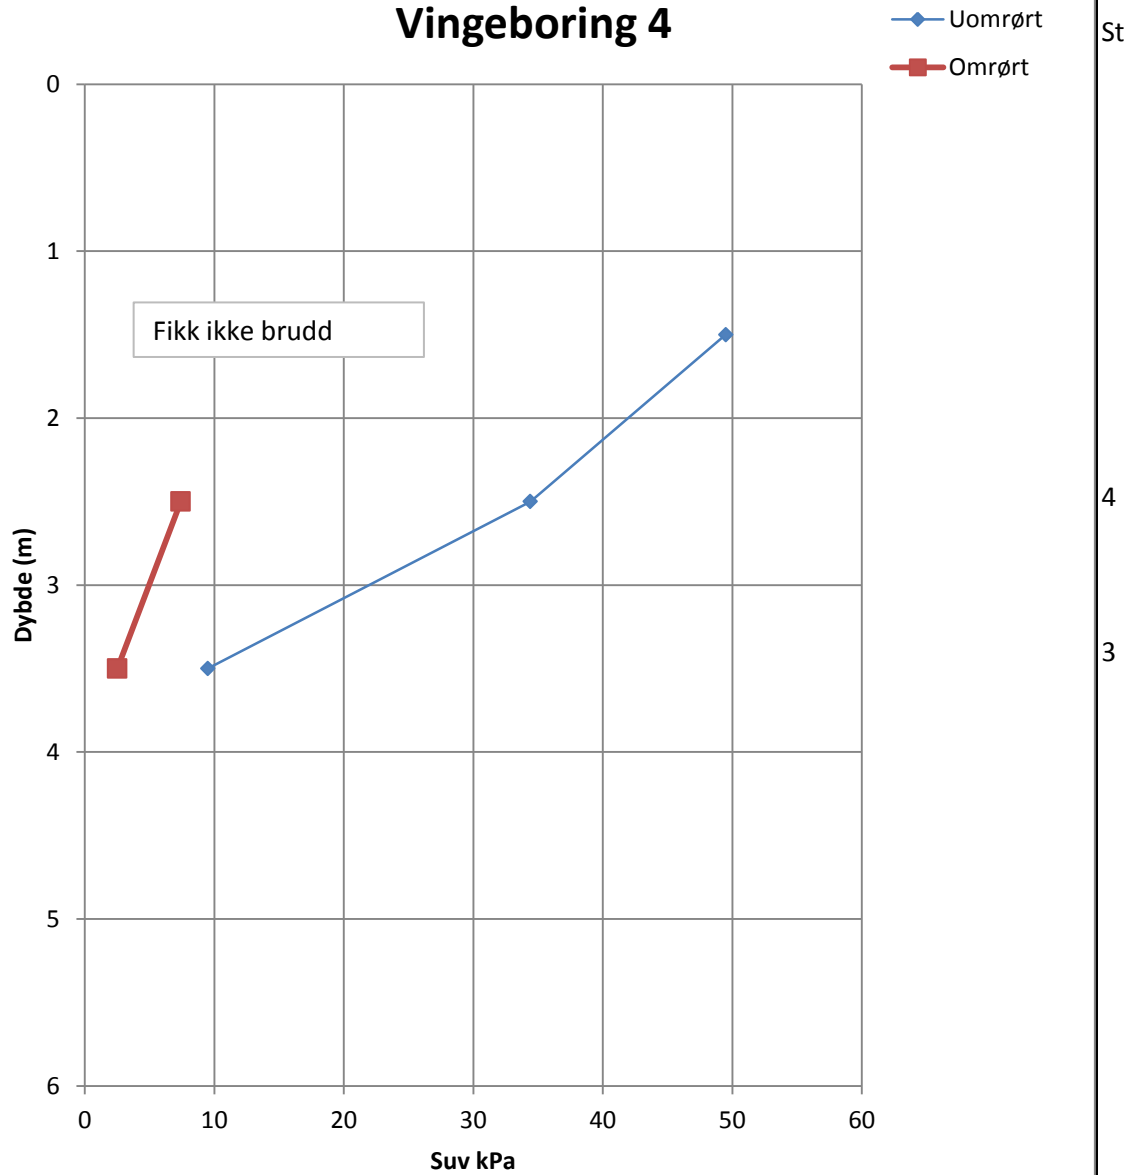
# Vingeboring 4

Vingeboring VB4 er ført til 3,5 m dybde. Det ble det forboret til 1 m dybde og skjærstyrker er forsøkt målt for hver m mellom 1,5-3,5 m dybde. I 1,5 m dybde var massene for faste til at det ble oppnådd brudd. Forsøkene i 2,5 og 3,5 m dybde viser udrenert skjærstyrke  $s_u = 34,4-9,5$  kPa, avtagende med dybden. Sensitiviteten  $S_t = 3-4$  indikerer at massene er lite sensitive. Omrørte styrker er 2,5-7,5 kPa (avtagende med dybden).
