OPPDRAAG	<b>Ose i Bygland</b>	DOKUMENTKODE	10221361-01-RIGberg-NOT-001
EMNE	Skredfarevurdering	TILGJENGELIGHET	Åpen
OPPDRAAGSGIVER	<b>Bygland kommune</b>	OPPDRAAGSLEDER	Astrid Lemme
KONTAKTPERSON	Sonja Lien Skjevraak	SAKSBEHANDLER	Lars Lid Nordø
KOPI		ANSVARLIG ENHET	10233013 Bergteknikk Vest

I forbindelse med reguleringsplan ved Ose i Bygland kommune har Multiconsult utført en skredfarevurdering av bratt terreng. Skredfarevurderingen er gjort i henhold til plan- og bygningsloven og tilhørende teknisk forskrift, TEK17.

## Skredfarevurdering

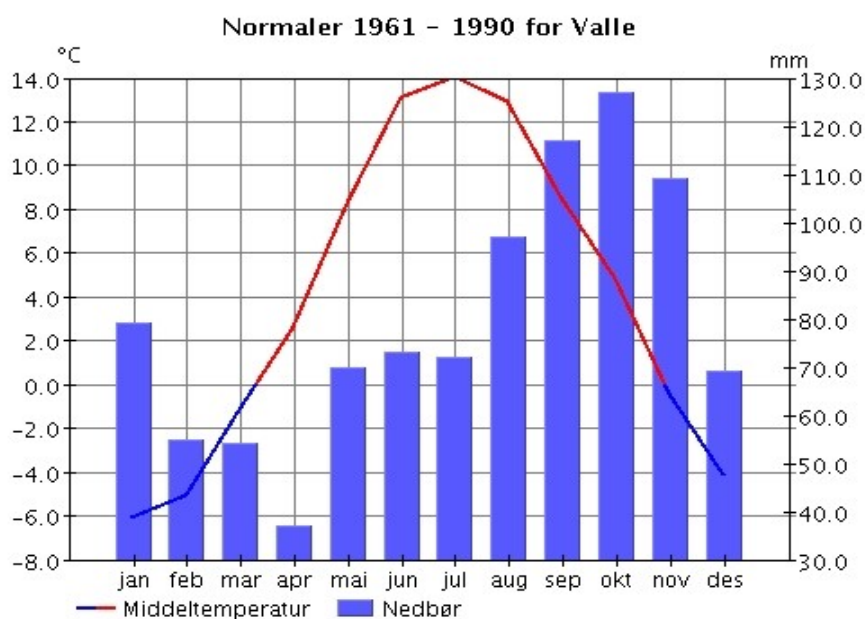
Figur 5: Normalverdier for temperatur og nedbør hver måned ved Valle målestasjon.

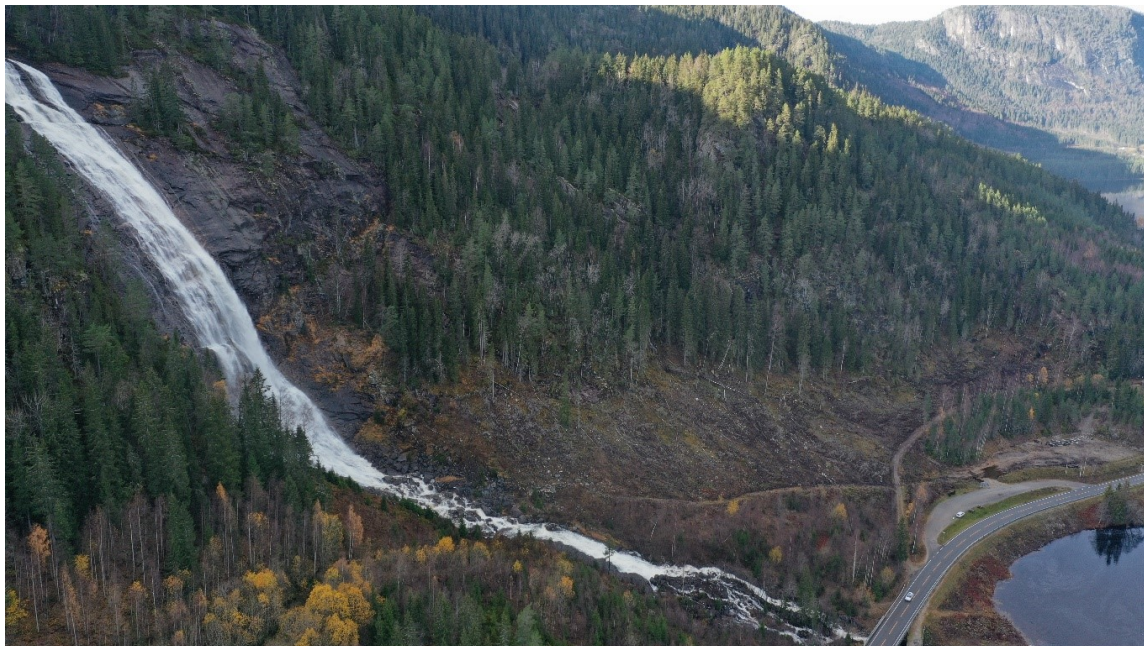
Plangrensen i dette området ligger under et opptil 200 meter høye brattheng. Bilder tatt med drone viser tydelige steinsprangavsetninger nedenfor fjellsiden nord for Reiårsfossen, se Figur 8 og Figur 9.

Figur 8. Dronebilde med oversikt over dalsiden ved Reiårsfossen. Riksvei 9 krysser gjennom området på høyre side av bildet. Bildet er tatt mot nordvest.

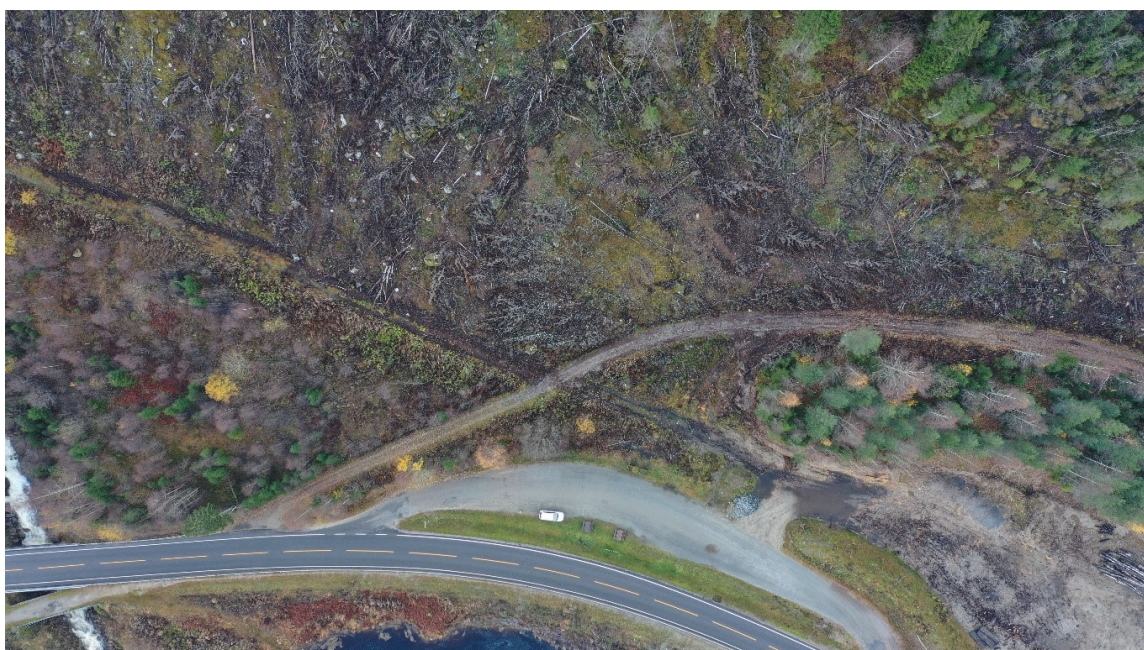
Figur 9. Steinur etter steinsprang over rasteplass ved riksvei 9. Bildet er tatt med drone ovenfra og ned.

Steinsprangavsetningene er ut ifra dronebildene tydeligst de første 100 meterne nord for Reiårsfossen. Lengre nordover forbi rasteplassområdet avtar antallet ferske blokker i uren, og det vurderes at sannsynligheten for steinsprang reduseres i dette området. Nedenfor skogsveiene vist i Figur 9 er det betraktelig mindre ur i dagen enn over. Faresoner for steinsprang er derfor vurdert som  $>1/1000$  på oversiden av skogsveiene, mens det nedenfor er vurdert til  $>1/5000$ . Nord for rasteplassområdet er det innenfor planområdet vurdert som  $>1/5000$  ned til gårdsveien ved Fossli gård, se Figur 10. Ved Fossli og videre nordover er det kun observert noe ur inne i skogen ved planområdets grense.

Eventuelle tiltak for å redusere sannsynligheten for steinsprang vil være rensk og spredt bolting av bergskråningen over området, eventuelt installering av fanggjerder eller skredvoll. Eventuelle tiltak må prosjekteres i en senere fase.

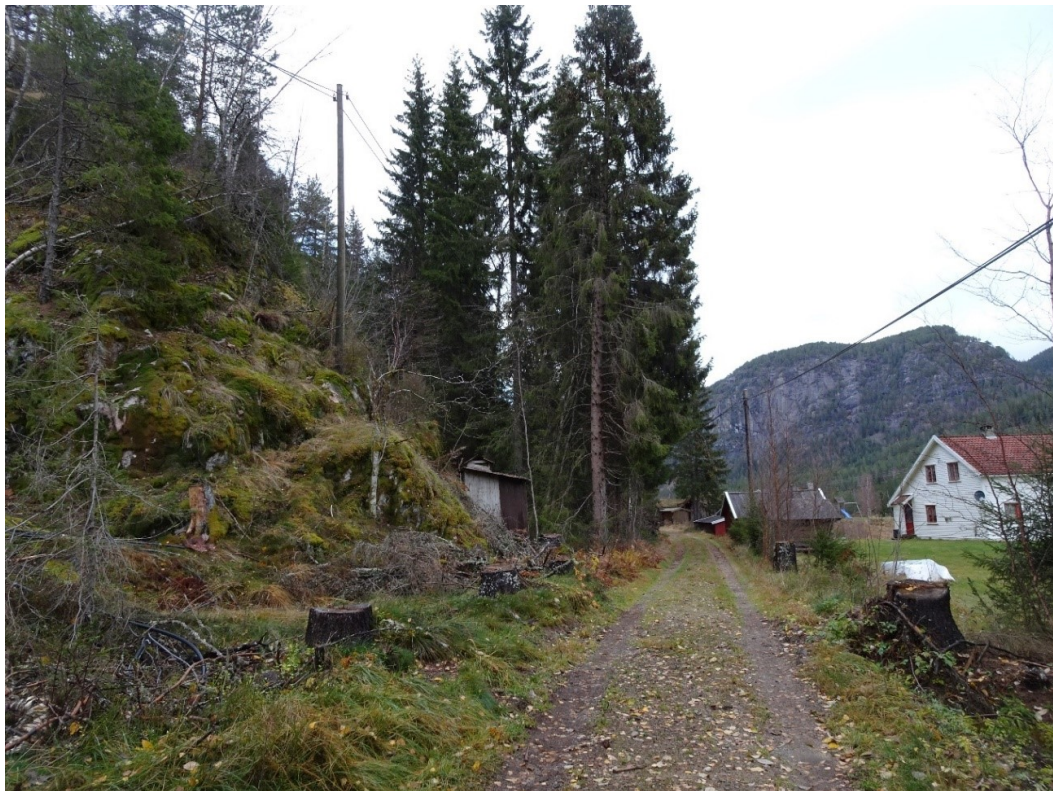
Figur 10. Gårdsvei ved Fossli gård. Bildet er tatt mot nord.

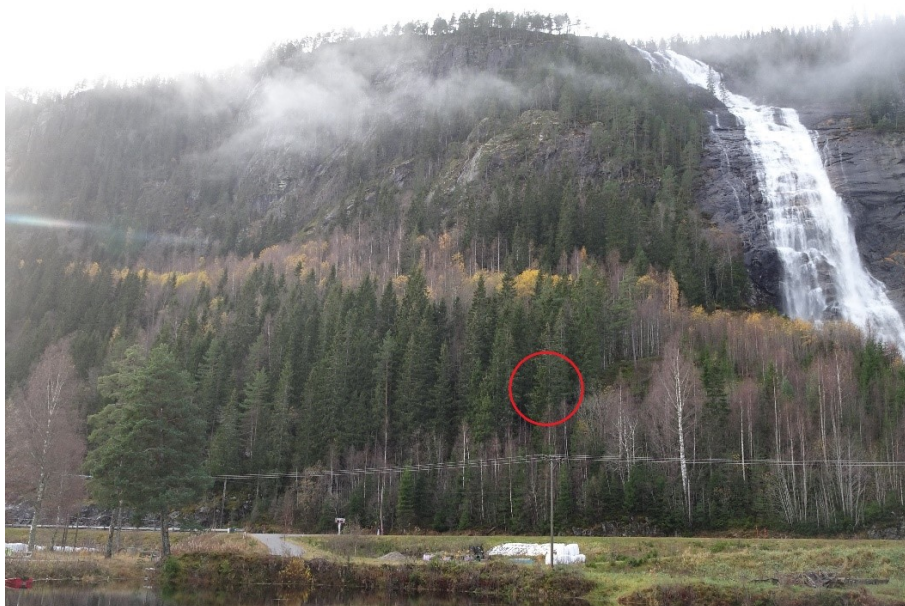
Det mest kritiske området for steinsprang ved Reiårsfossen ligger i planområdet sør for fossen, se Figur 11. I bratthenget over riksvei 9 er det observert løse blokker med et bratt utgående sleppeplan. Spesielt noen løse blokker vist i Figur 12 har potensiale for å nå helt ned til hovedveien, med en sannsynlighet på  $>1/100$ . Dette er samme stedet der vegvesenet har registrert steinsprang, beskrevet i delkapittel 2.7.

Figur 11. Oversikt over dalside sør for Reiårsfossen. Rød markering viser lokasjonen til løs blokk vist i Figur 12. Bildet er tatt mot vest.

De løse blokkene kan stabiliseres ved å sikre dem med kamstålbolter. Dimensjonering og plassering av eventuelle kamstålbolter skal projekteres av geolog.

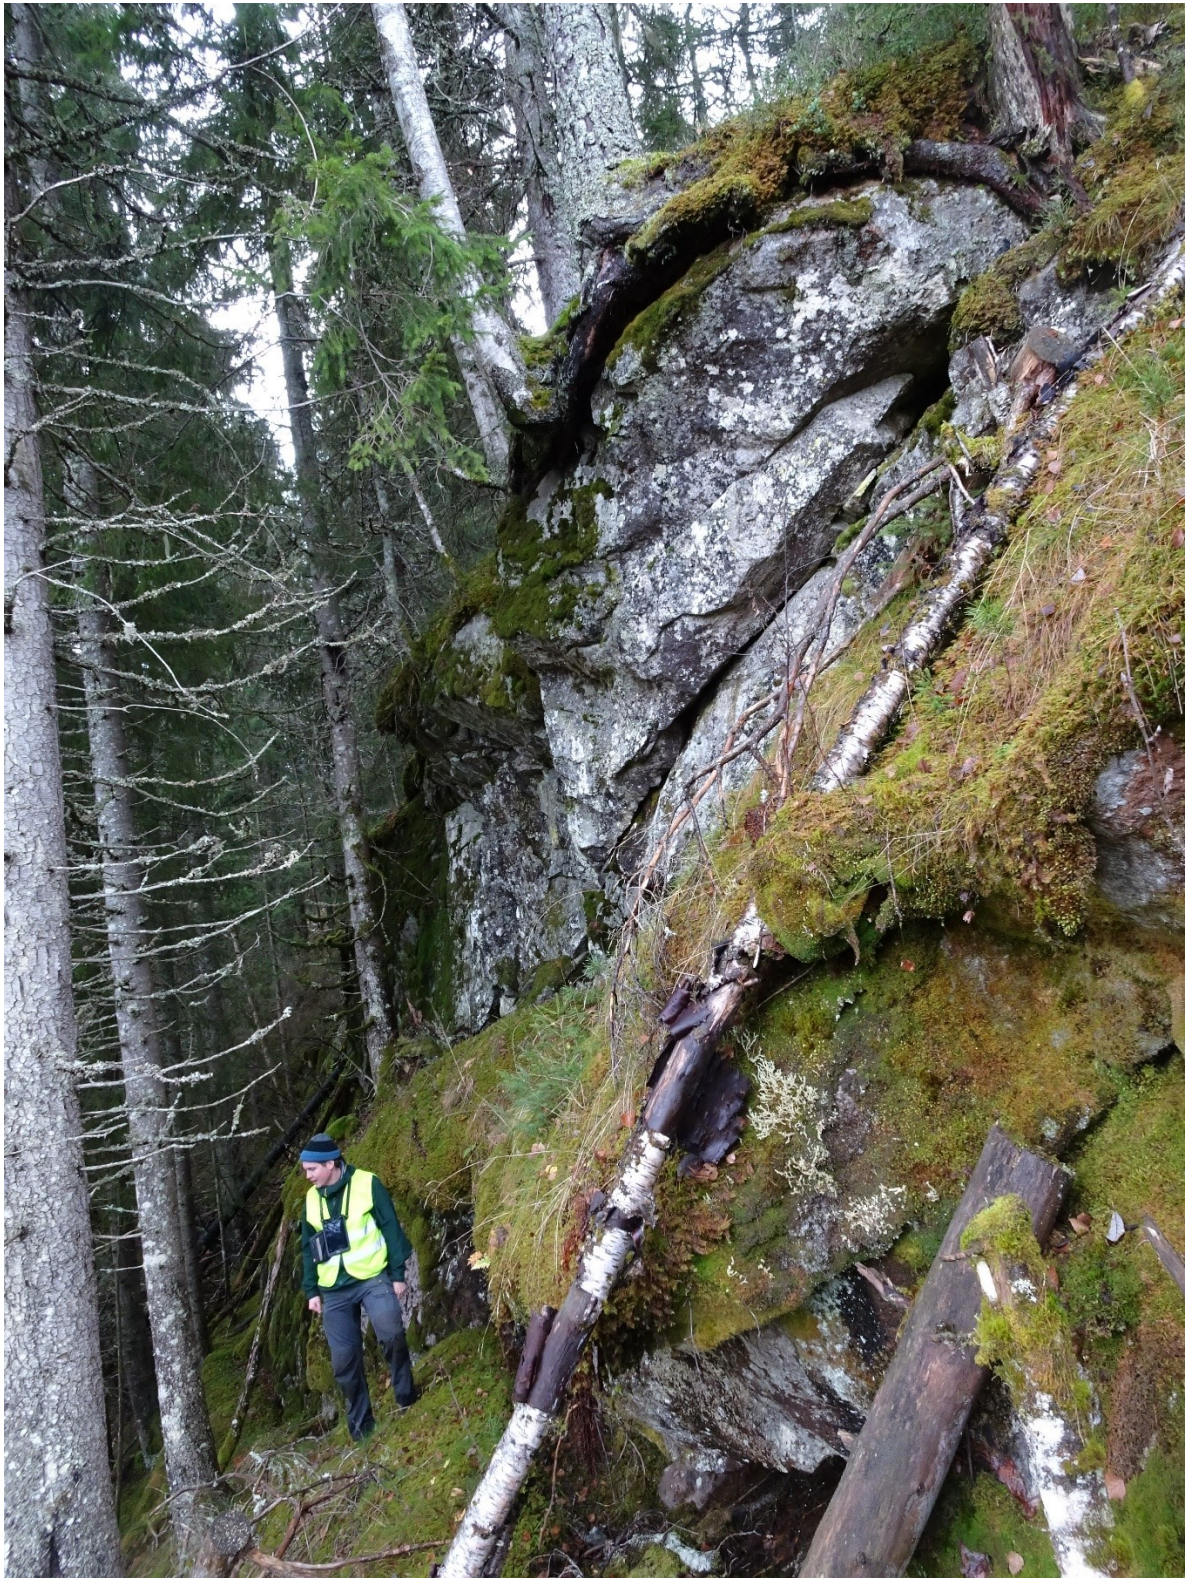
*Figur 12. Løse blokker oppfor Rv9 sør for Reiårsfossen. Bildet er tatt mot sør.*

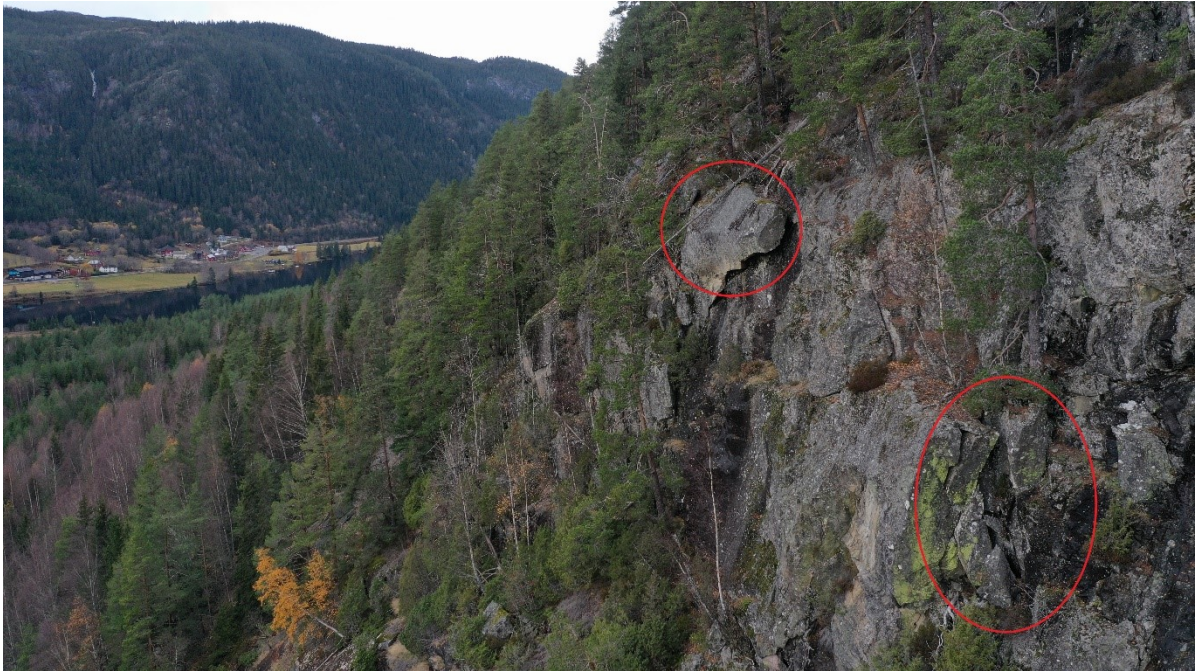
Figur 15. Potensielle blokker markert i rødt ved Vikeskotet over Åraksvegen.

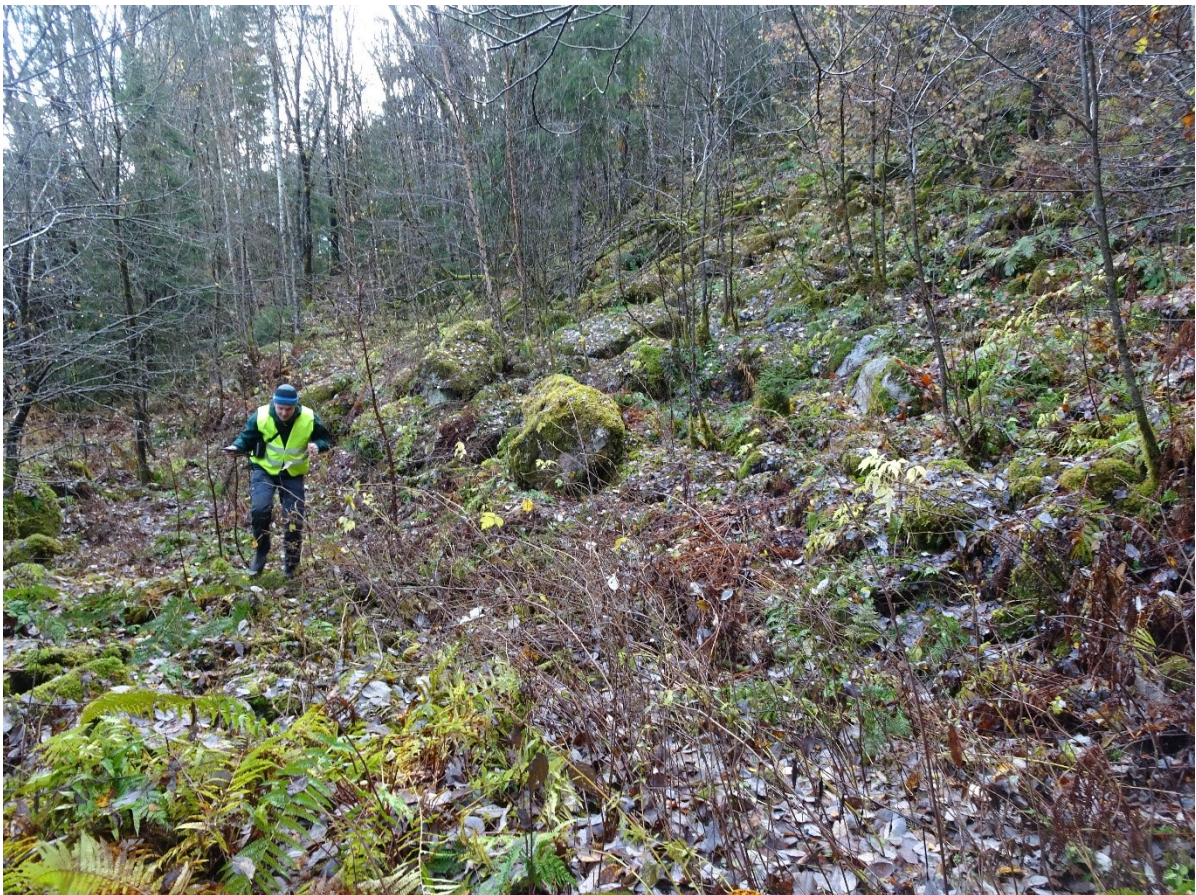
I planområdet nordvest for Ose er det registrert enkeltblokker i terrenget som vurderes å stamme fra eldre steinsprang, se Figur 17. Basert på utbredelsen av skredavsetningene ble det vurdert at sannsynligheten for steinsprang langs plangrensen her er  $>1/1000$ , vist i Figur 16. En eldre skogsvei vurderes å dempe eventuelle steinsprang i området. Faresone med årlig nominell sannsynlighet  $>1/5000$  går litt ut forbi den eldre skogsveien, da det er registrert enkelte blokker nedenfor veien som vurderes å stamme fra eldre steinsprang.

Figur 17. Avsetninger etter tidligere steinspranghendelser nordvest i planområdet. Personen i bildet går på en eldre skogsvei.

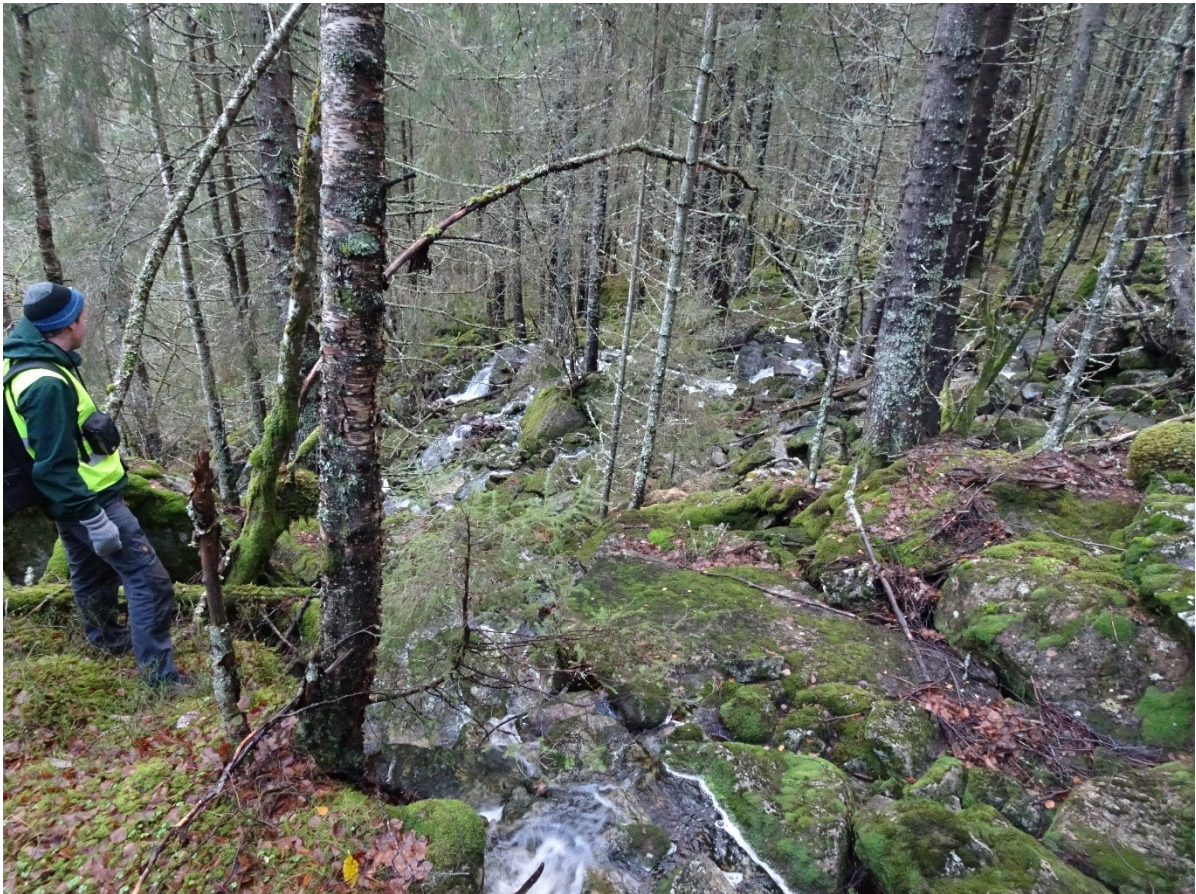
Det er identifisert et område med potensielt løseområde for flomskred, ved Fossåbekken vest for Ose bygd. Her er det observert tykke morenemasser og ingen tegn til berg i dagen langs bekken fram til omtrent 275 moh. Massene langs med bekken består for det meste av store blokker og lite finstoff, se Figur 18. Bekken danner en svak ravineform, og det er mer finstoff i morenemassene på sidene av bekkeløpet. Ved ekstremnedbør vurderes det at det kan forekomme mindre flomskred dersom de finkornige delene av morenemassene skulle bli vannmettet og gå i brudd. For å simulere hvordan et eventuelt flomskred beveger seg langs bekkeløpet, og for å se på mulige utløpslengder er det utført en numerisk modellering av flomskred med bruk av programmet RAMMS Debris Flow. Simuleringene utført i RAMMS viser at et eventuelt flomskred fra bekkeområdet vil bli kraftig redusert i styrke der bekken krysser veien over Ose bygd, se Figur 20. Det modellerte flomskredet er betraktet med sannsynlighet  $>1/5000$ , og danner grunnlaget for en faresone for flomskred med samme sannsynlighet langs bekkeleiet i området over nevnte vei, se Figur 19.

Figur 18: Fossåbekken ved omtrent 260 moh.

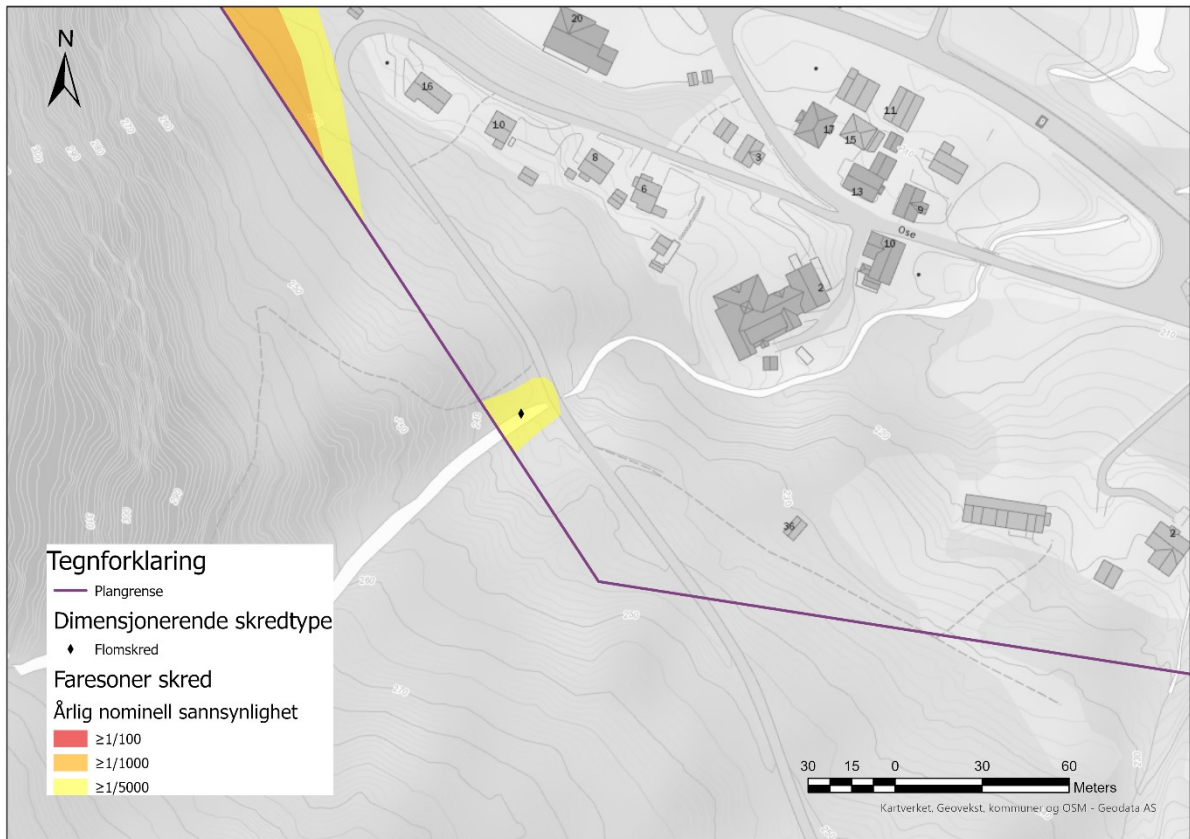
Figur 19: Faresone for flomskred ved Fossabekken.

Dersom det skal føres opp nye bygg, installasjoner, påbygg o.l. innenfor faresonene kan det bli aktuelt å utføre sikringstiltak for å tilfredsstille krav til sikkerhet. I forhold til steinsprang kan aktuelle sikringstiltak være spredt boltesikring, fanggjerde eller -voll. I forhold til flomskred kan fangnett eller ledevoll være aktuelle tiltak. Prosjektering av sikringstiltak gjøres i en senere fase.

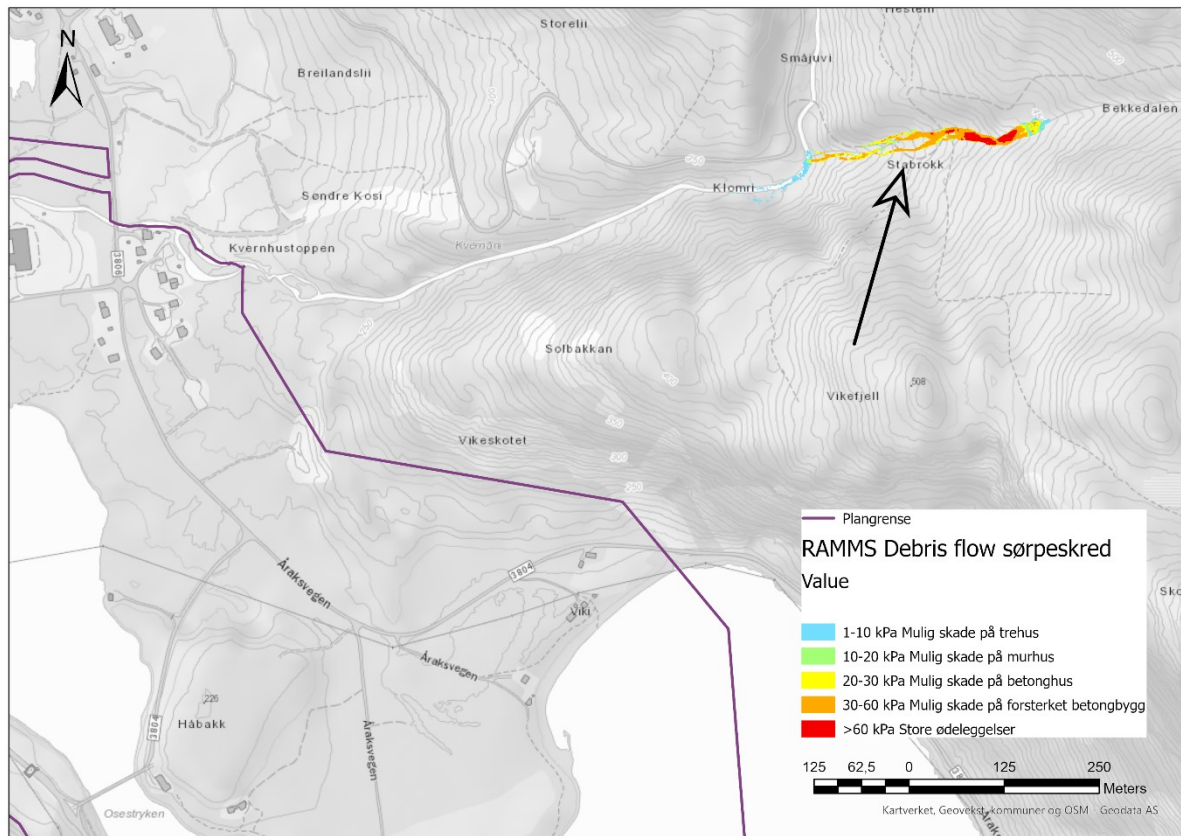
På bakgrunn av de klimatiske forholdene på stedet vurderes det at sørpeskred kan utløses under spesielle forhold. Bekke- og elveløpene i området er generelt tett vegetert og renner som nevnt i grove løsmasser, særlig i lavereliggende områder. Dette vurderes å redusere sannsynligheten for utløsning av sørpeskred. På flyfoto og kartstudier er det registrert noen åpne myrområder i Seledalen og Freimedalen. De åpne myrområdene vurderes å være potensielle løснеområder for sørpeskred. Elver fra de to dalene konfluere ved omtrent 350 moh. og danner Kvernåni, som renner ut i planområdet. Avstanden fra løснеområdene til planområdet vurderes å være så stor at det vurderes som lite sannsynlig at sørpeskred initiert ved myrområdene vil nå planområdet. Det er valgt å modellere sørpeskred fra bekken som kommer fra Seledalen. Terrenget i løснеområdet brukt i modelleringen har en terrenghelning slik at sørpeskred kan initieres. Resultater fra modelleringen viser at sørpeskredet vil stoppe langt unna plangrensen, se Figur 21. Det vurderes at sørpeskred langs Kvernåni ikke vil nå ut til plangrensen.

Figur 21. Resultater fra modellering av sørpeskred i RAMMS utenfor planområdet (oppe til høyre i bildet).
