Rapport frå synfaring 01.10.2019 ved Lisse Kvandalsvatn, Sætrevatnet og Bruvatnet - Åmela kraftverk - Vanylven og Volda kommunar

Vi viser til miljøtilsyn ved Lisse Kvanndalsvatn, Sætrevatnet og Bruvatnet ved Åmela kraftverk 01.10.2019. Bakgrunnen for synfaringa er eit brev frå Nordal og Tverberg grunneigarlag, sjå vedlegg. I brevet er problem med attgroing i vatna på Nordalsfjellet, og mogelegheitene for eventuelle tiltak for å hindre dette teke opp.

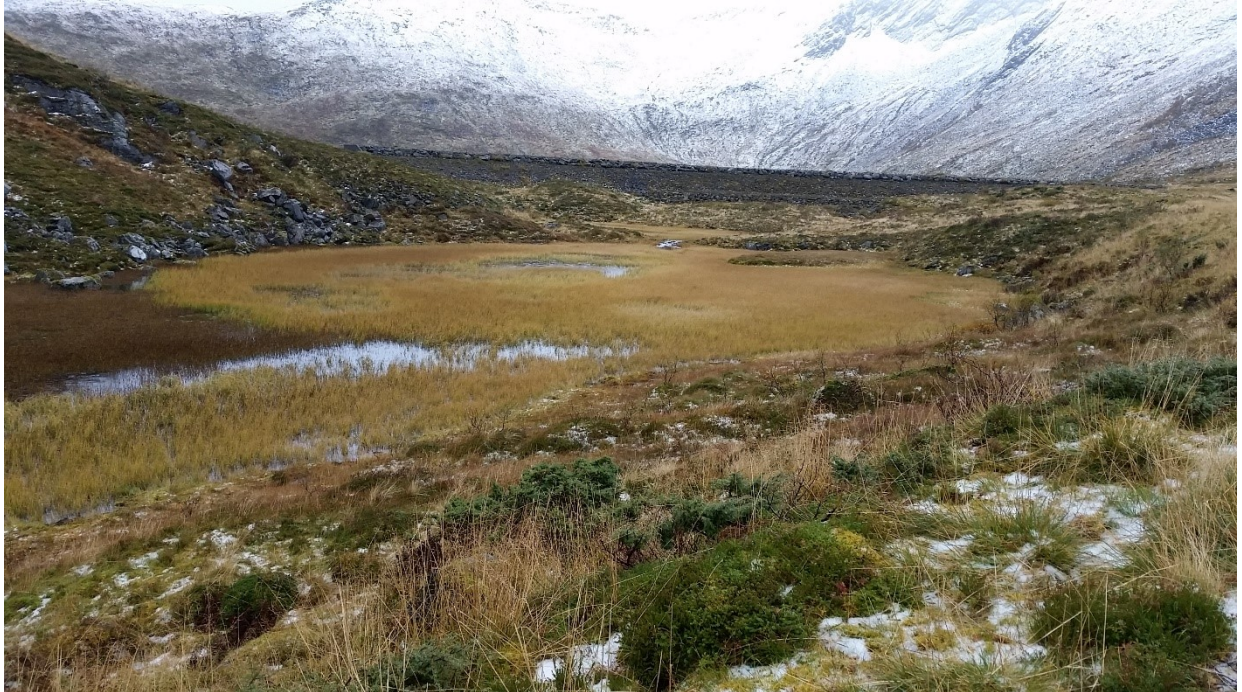
Lisse Kvanndalsvatn ligg like nedstrøms dam Kvanndalsvatn. Vatnet er sterkt prega av attgroing. Tussa Energi opplyste at det er svært sjeldan at der er overløp på demninga.

Bilete 1: Lisse Kvanndalsvatn ligg like nedstrøms dam Kvanndalsvatn og ber sterkt preg av å vere gjengrodd.

Med bakgrunn i dette skal Tussa Energi AS kartlegge tilstanden på strekkja frå Lisse Kvanndalsvatn til Bruvatnet med tanke på attgroing, og med bakgrunn i dette utarbeide ein tilhøyrande handlingsplan. Handlingsplanen skal sendast til NVE innan 01.03.2020, og Tussa Energi skal ta sikte på å gjennomføre eventuelle tiltak i løpet av sommaren 2020.

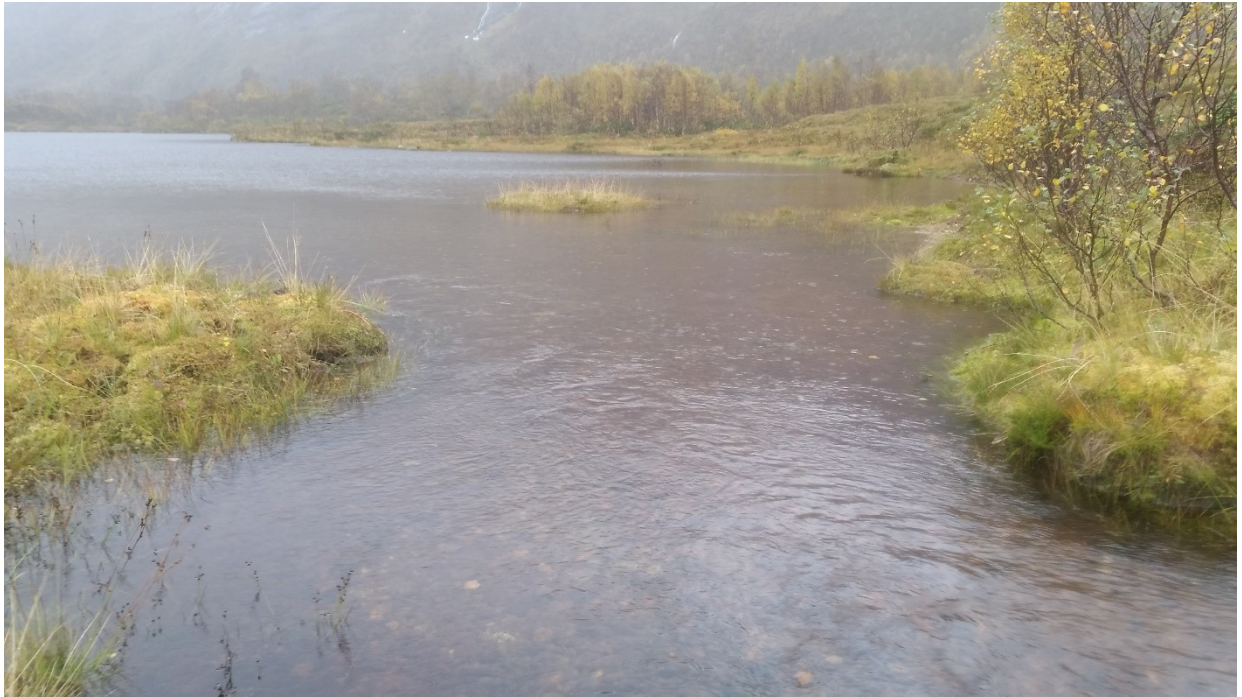
Bilete 2: I Sætrevtnet er attgroinga tiltakande, særleg langs vasskanten, men og i enkelte parti lenger ute i vatnet. Der er i ferd med å danne seg mindre øyar med vegetasjon i vatnet.

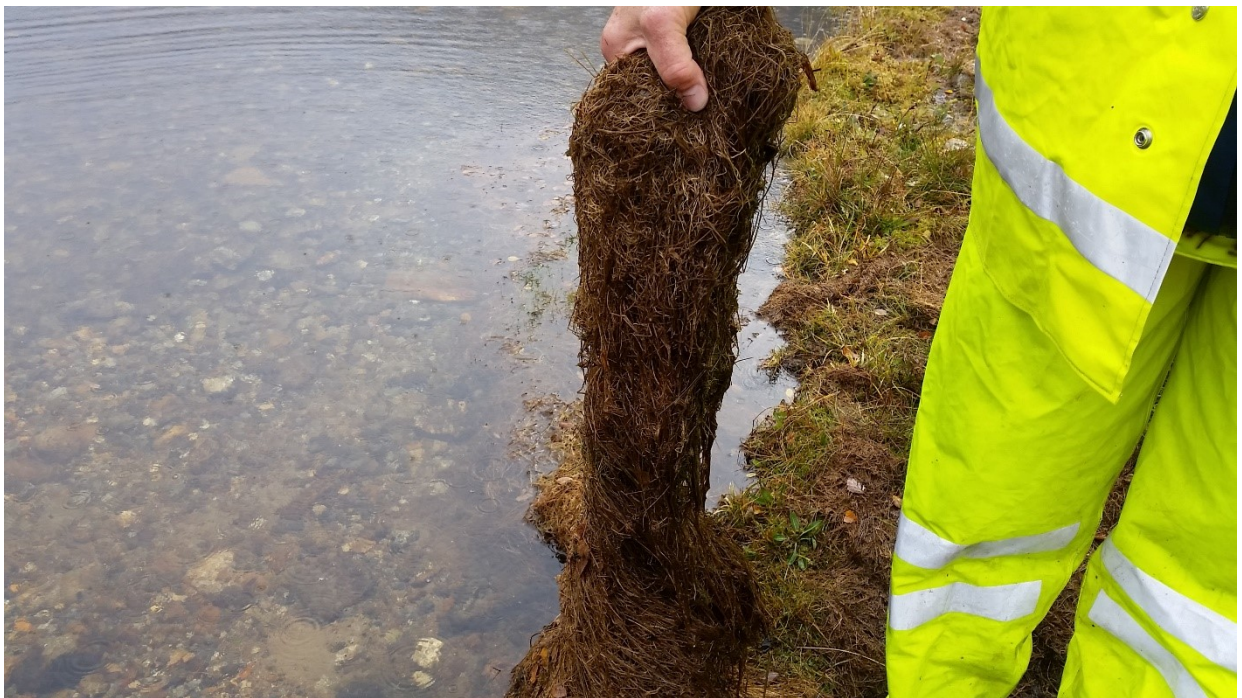
Bilete 3: Grasvekst i Sætedalsvatn.

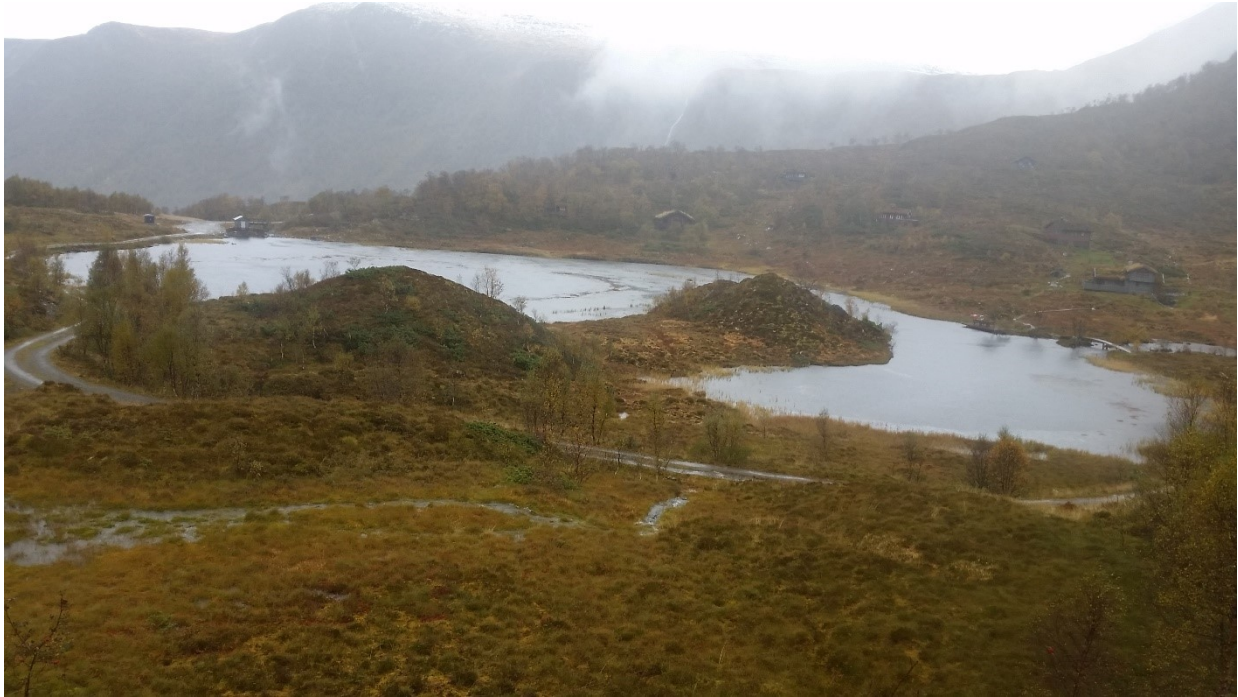
Bilete 4: Bruvatnet er mindre enn Sætrevatnet, og her er attgroinga komen lenger enn i Sætrevatnet.

Som følgje av at den naturlege vassføringa gjennom Nordalen er redusert er vassdraget si naturlege evne til å reinske opp elvar og vatn redusert. Vatna er prega av attgroing, særleg gjeld dette Lisse Kvanndalsvatn og Bruvatnet.
