**Skredfarevurdering for  
gbnr. 149/11 på  
Mjølfjell, Voss Herad**

Sunnfjord Geo Center

| 2024-12-411 | SF-H30-M01-02b | 01R | Skredfarevurdering for gbnr. 149/11 på Mjølfjell, Voss Herad |

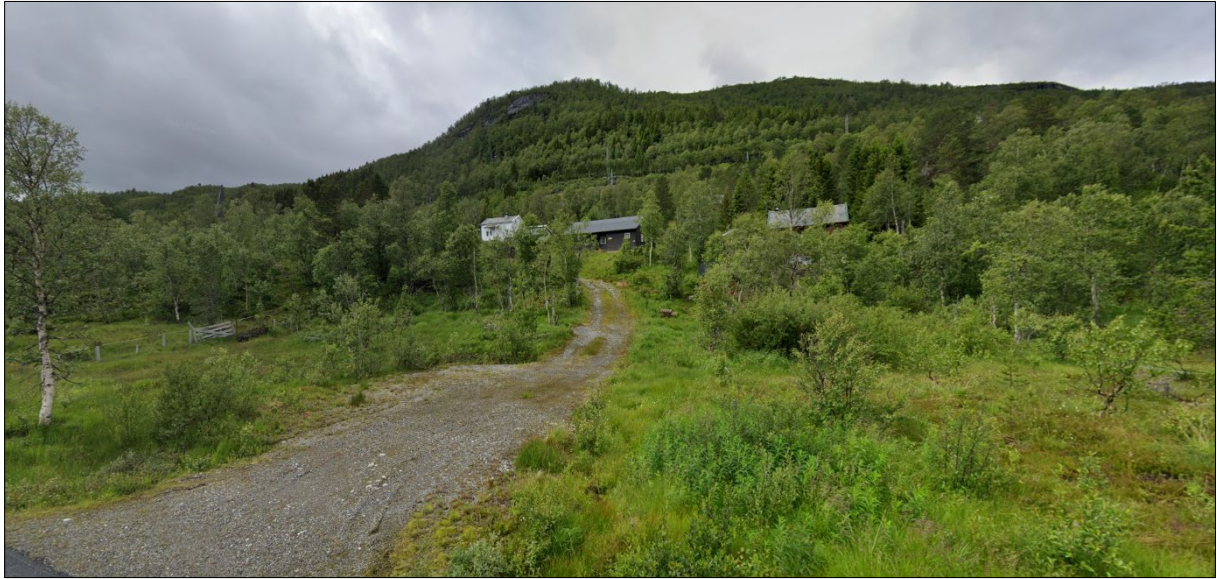
Figur 2: Bilde tatt fra Google Street View. Bildet viser oversikt over fjellsiden i påvirkningsområdet og husene som ligger sørøst for kartlagt område.

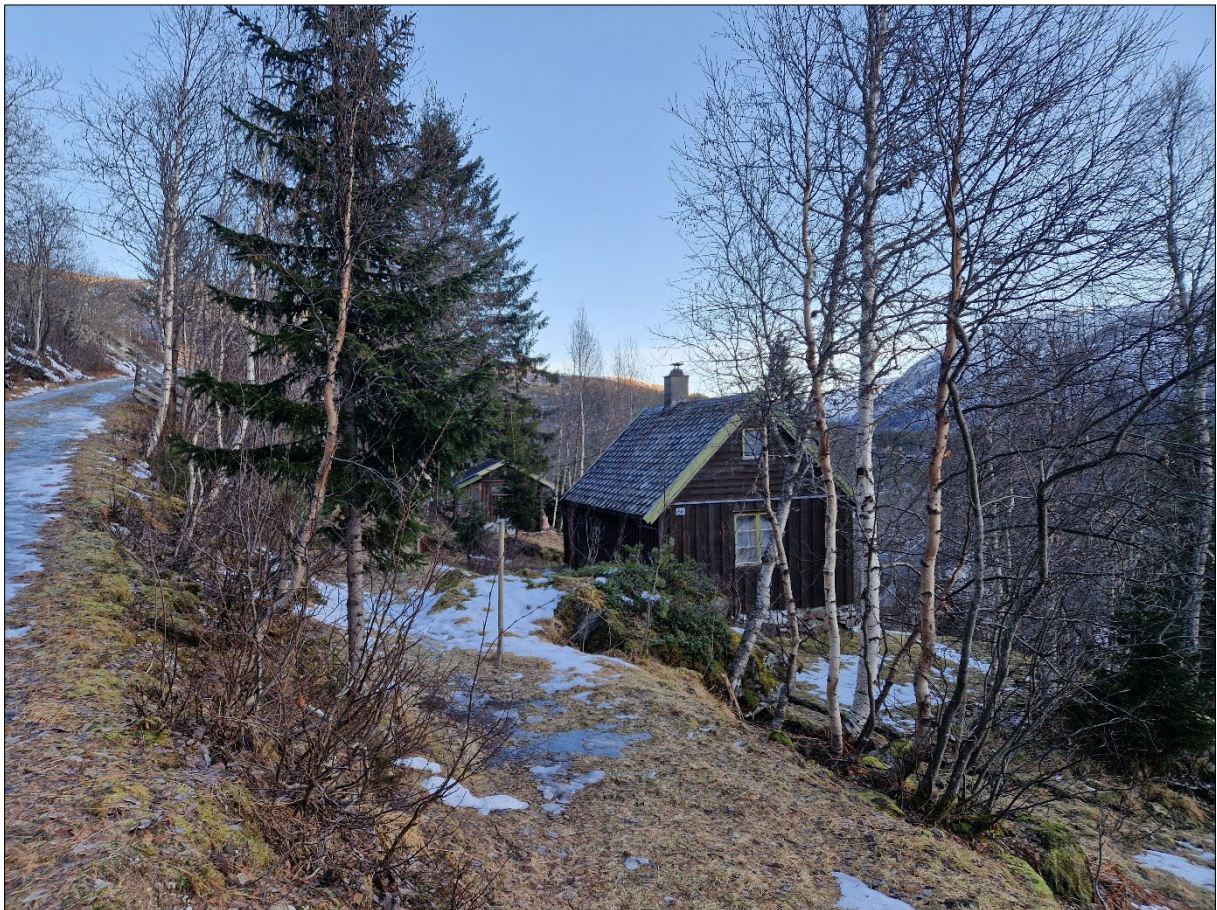
Figur 3: Bilde viser kartlagt område og fritidsboligen som ligger her. Bildet er tatt mot sørøst, og er tilsendt fra oppdragsgiver.

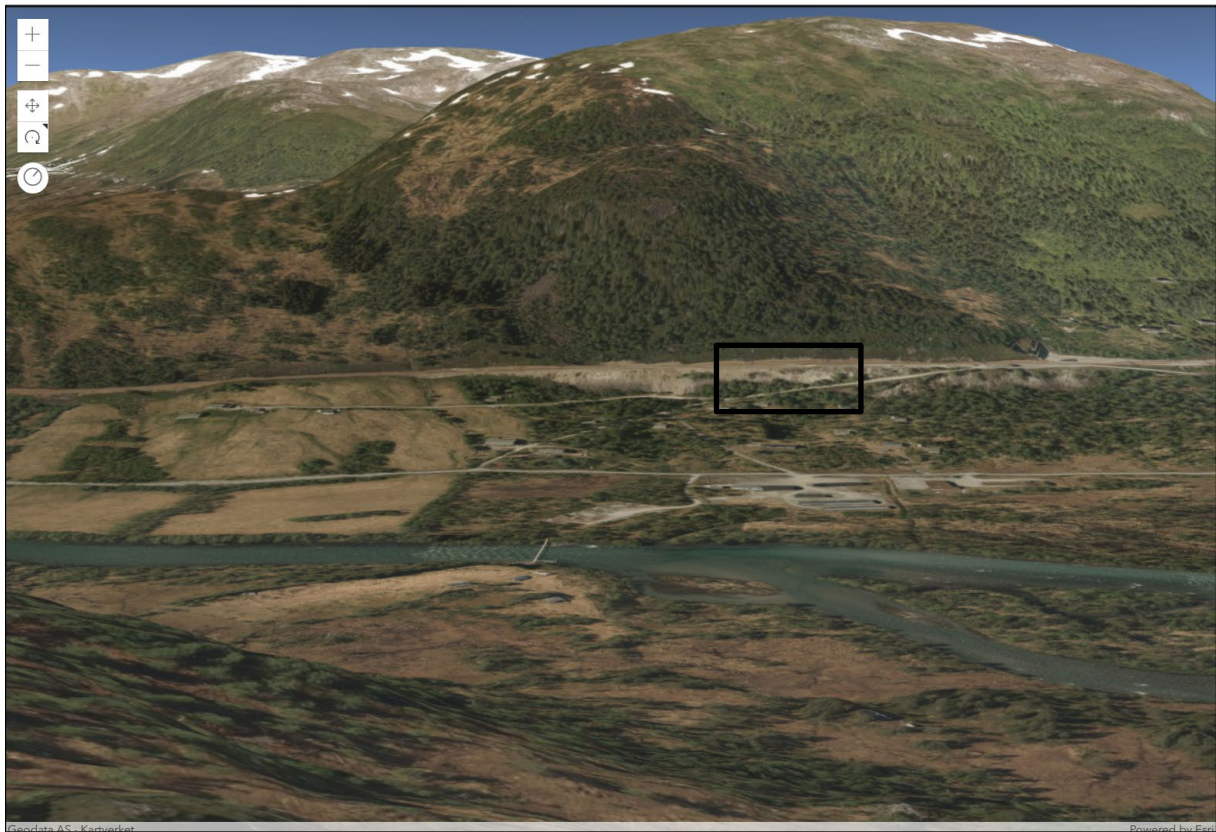
Figur 5: 3-D fremstilling fra flyfoto av kartlagt område (innenfor svart omriss) og påvirkningsområdet. Bildet viser mot nordvest. Kilde norgebilder.no

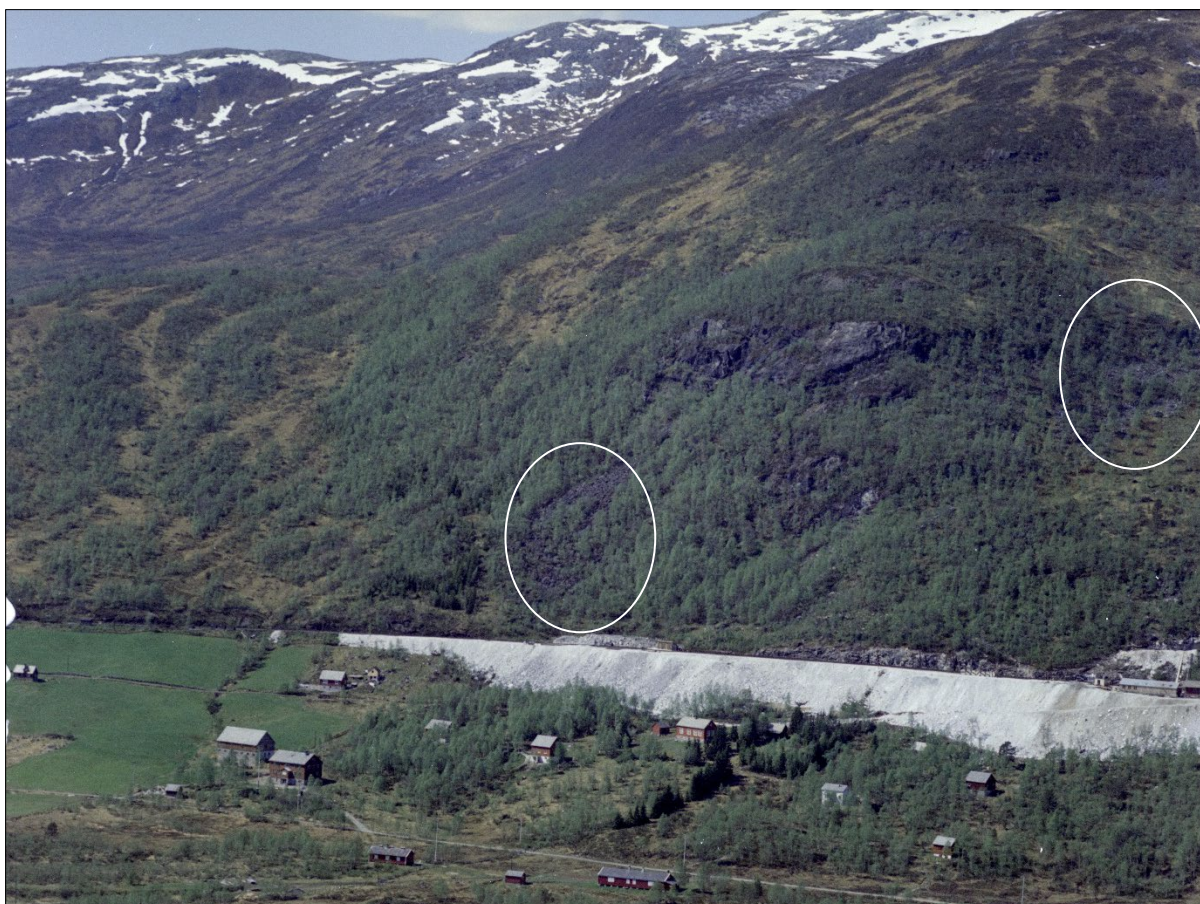
Figur 7: Fjell i dagen av anortositt og båndet gneis. Steinsprangavsetning innenfor hvit sirkel ligger utenfor kartleggingsområdet, se infopunkt 1 og 4. Bilde fra Widerøe 1963.

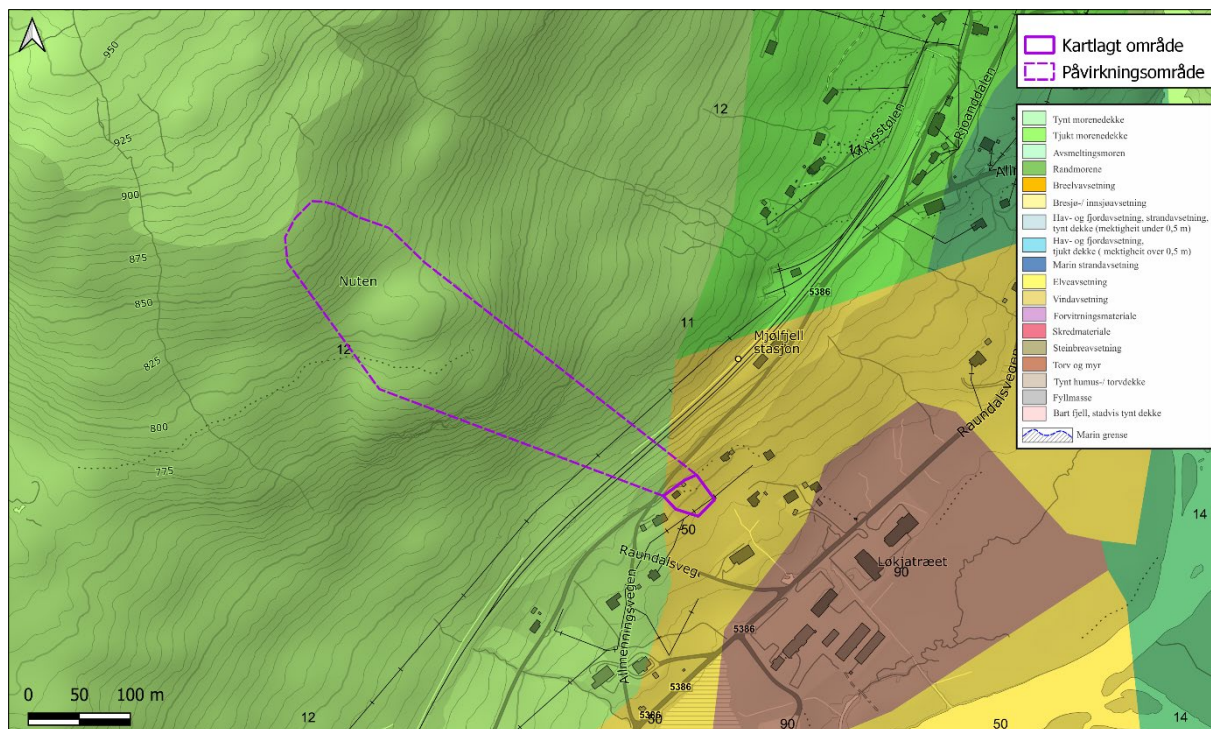
Figur 8: Løsmassekart (NGU 1:250 000), viser at det er kartlagt elveavsetninger i kartlagt område, samt tynn moreneavsetning og elveavsetning i påvirkningsområdet. Lokalkunnskap og bilder viser at løsmassene består av moreneavsetninger i kartleggingsområdet og påvirkningsområdet.

Løsmassekartet til NGU viser at det er kartlagt elveavsetninger i hele kartlagt område, og tynn moreneavsetning i store deler av påvirkningsområdet. En liten del av påvirkningsområdet, ved nordlige grense til kartlagt område, består også av elveavsetninger (Figur 8).

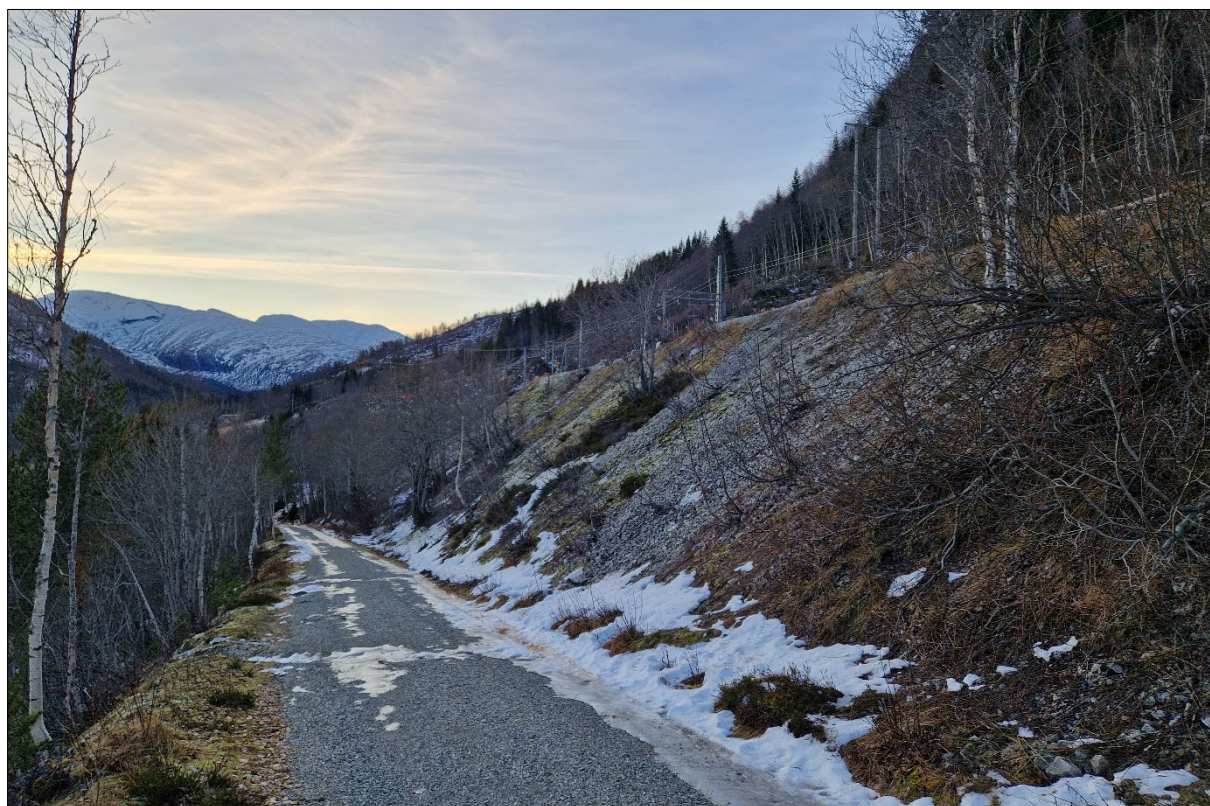
Figur 9: Bildet viser eksponerte løsmasser i nedre del av påvirkningsområdet. Her er det et tykt løsmassedecke av fyllmasser i forbindelse med utbedring av jernbanelinjen, infopunkt 2. Utfyllingen kan ikke sees på flyfoto fra 1958, men vises i flyfotoet fra 1963 (Figur 7).

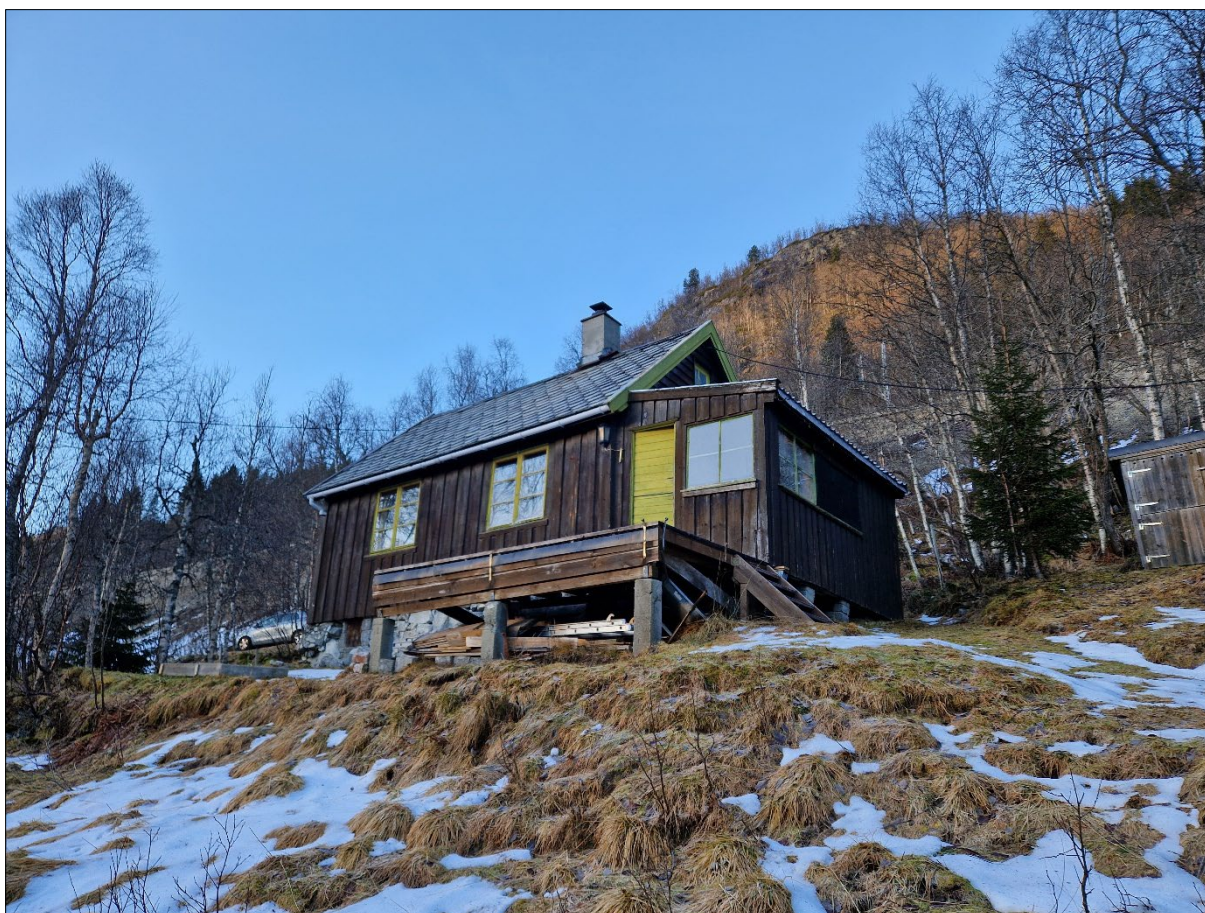
Figur 10: Bildet viser løsmasser innenfor kartlagt område. Løsmassene består av tynn moreneavsetning.

Løsmassekartet til NGU er i målestokk 1:250 000 og dermed ikke nøyaktig. Løsmassene i kartlagt område består av tynn moreneavsetning, med elveavsetninger lenger ned mot Kleiveelvi i sør (Figur 10). Figur 7 og Figur 9 viser at skråningen sør for jernbanelinjen, i nedre deler av påvirkningsområdet, består av fyllmasser i forbindelse med utbedring av jernbanelinjen. Figur 7 viser at resterende del av påvirkningsområdet består av tynne moreneavsetninger over fjell. Det er observert steinsprangavsetninger utenfor kartleggingsområdet (infopunkt 1 og -4), og disse ligger omtrent 80 m sørvest og 65 m nordøst for påvirkningsområdet. Steinsprangavsetningene ligger henholdsvis 200 m nordvest og 230 m nord for kartlagt område. Flyfotoet viser også at det er steinsprangblokker enkeltvis i påvirkningsområdet, ned mot jernbanelinjen (Figur 7). I kartleggingsområdet er det ikke observert spor etter tidligere skredhendinger.

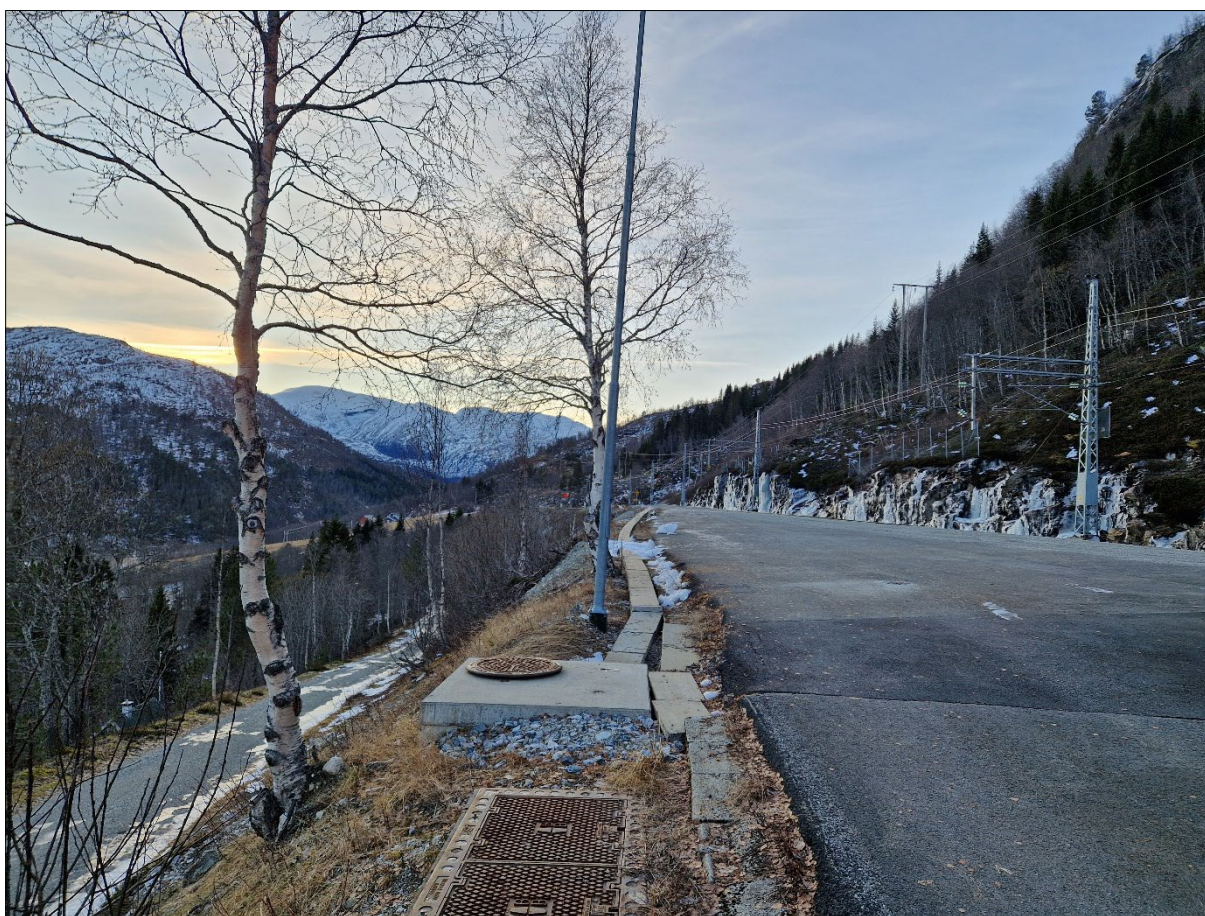
Figur 20: Bilde fra deler av flaten ved jernbanelinjen, i nedre deler av påvirkningsområdet. Bildet er tilsendt fra oppdragsgiver.

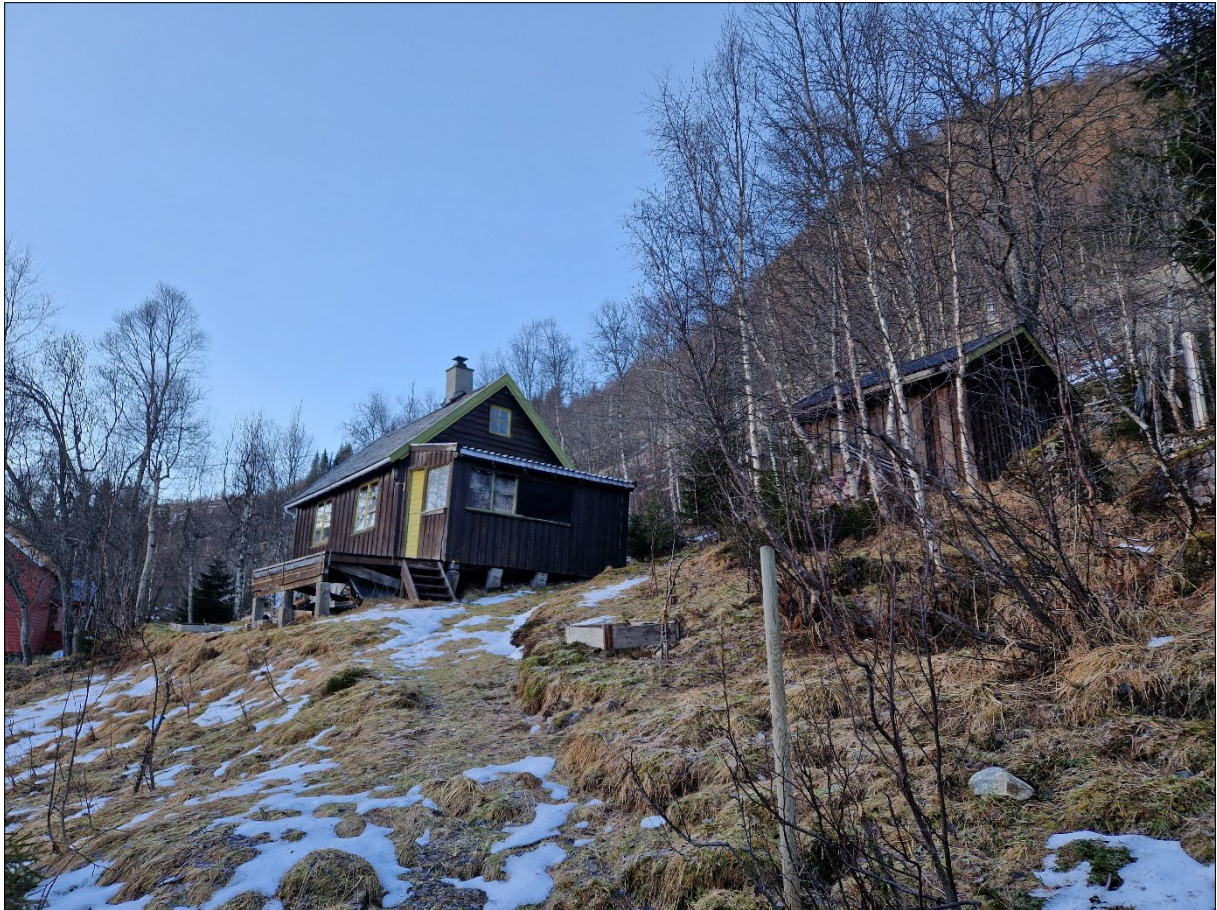
Figur 21: Kartlagt område ligger i jevnt hellende terreng og innenfor området er det en fritidsbolig og en mindre bod. Bilde tilsendt fra oppdragsgiver.
