# Oslo. Munkerudkleiva 25

## Geoteknisk Notat

1374-RIG-N-01-01\_Vurdering av områdestabilitet

| Oslo. Munkerudkleiva 25<br>Entreprenør Welin & Haneborg AS<br>v/ Helge Haneborg | Dokumentnr.: 1374-RIG-N-01-01 |

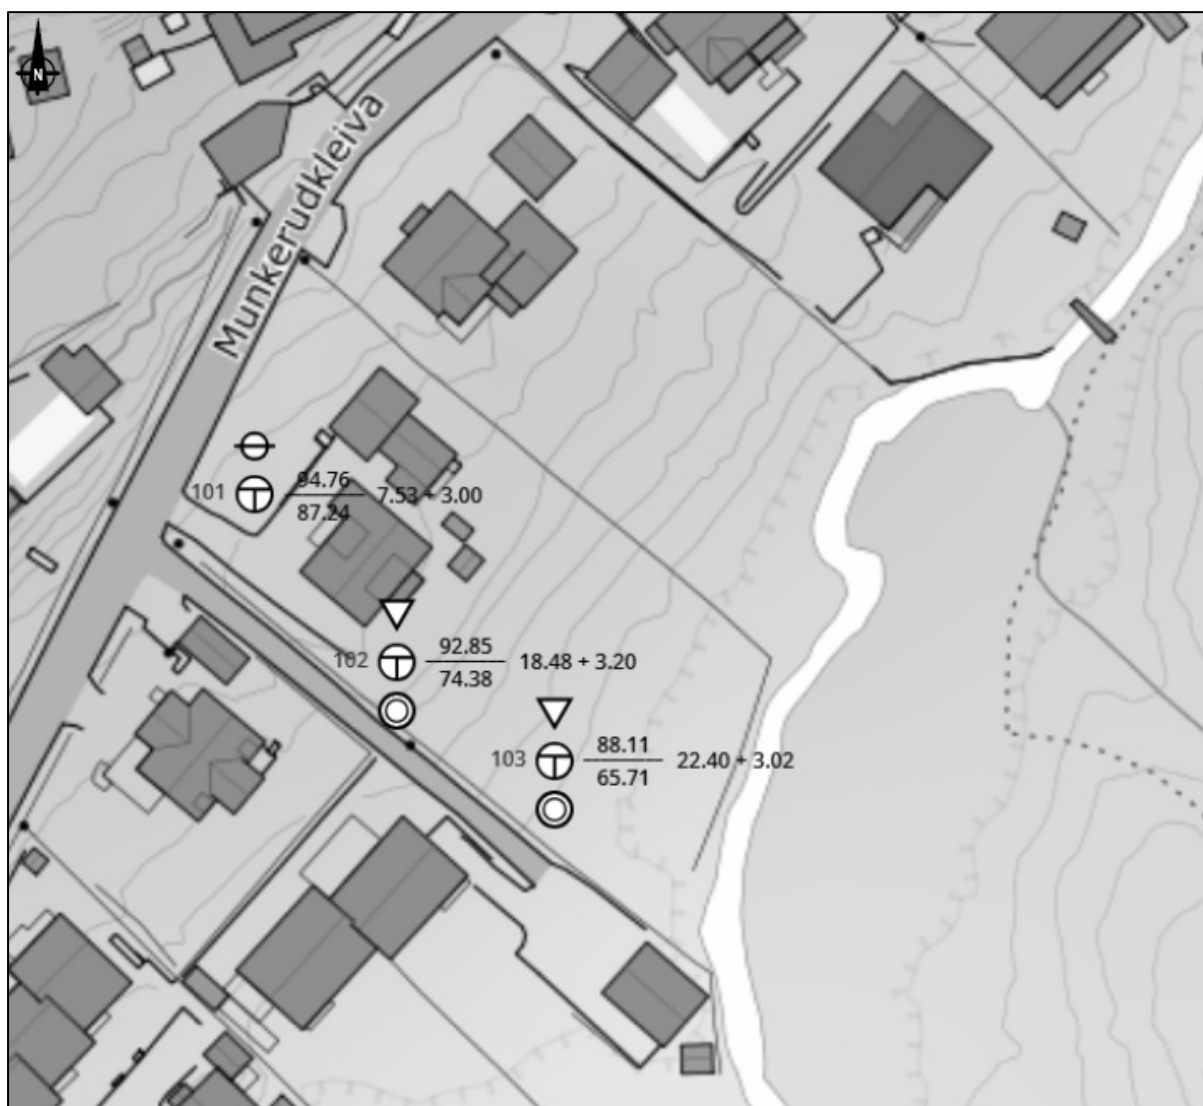
I juni 2025 ble det utført en grunnundersøkelse i Munkerudkleiva 23, nabotomten mot vest, i regi av GeoKonsept AS, ref. [6]. Det ble utført tre totalsonderinger, to trykksonderinger (CPTu), opptak av prøvemateriale i to borpunkter, samt installert ett piezometer, se Figur 2-4 for utklipp fra borplan.

Sonderingene har middels høy, stedvis konstant og/eller avtagende, bormotstand. Det er påvist sprøbruddleire i fem meters dybde, og kvikkleire i seks meters dybde i borpunkt 103. Det er ikke påvist kvikk- eller sprøbruddleire i borpunkt 101 eller 102. Berg er påtruffet mellom 7,5 og 22,4 meter under terreng. Bergdybden øker mot sørøst, mot bunn av skråningen.

Figur 2-4 Utklipp fra borplan, ref. [6].

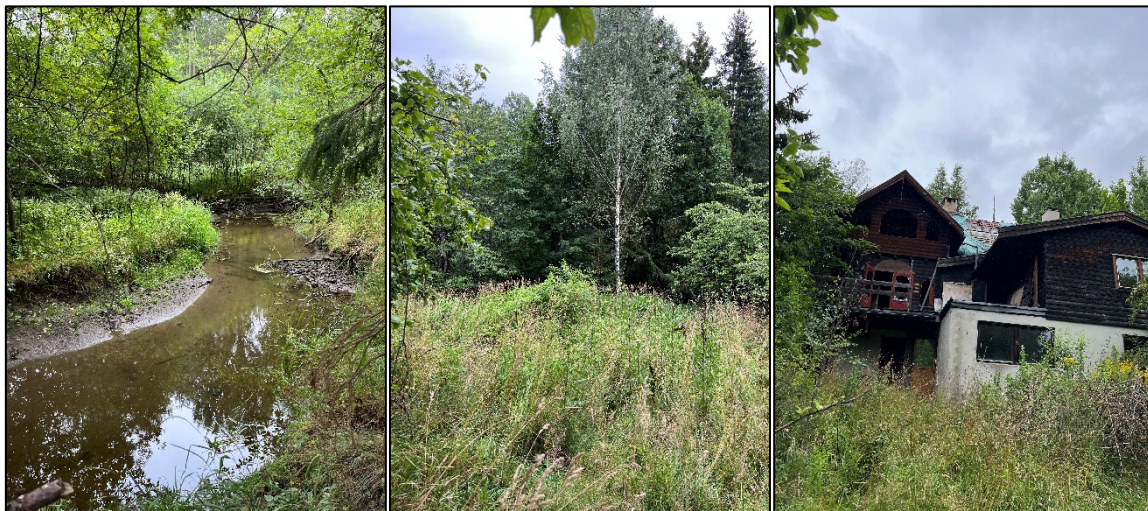
Tiltaksområdet består hovedsakelig av mye vegetasjon, det er noen trær, men hovedsakelig høyt gress og annen småvegetasjon.

Ljanselva renner fra øst mot vest, og har en dybde på ca. 0,5 meter. På befaringstidspunktet var det lav vannstand. Det er mindre områder hvor elven har erodert litt i skråningene, dette klassifiseres som «litt» erosjon iht. NVE Ekstern Rapport 9/2020, ref. [9]. Elvesidene har lav høyde, og det er ikke avdekket kvikkleire i denne dybden.

Figur 4-3 Bilder tatt på befaring 31.07.2025.

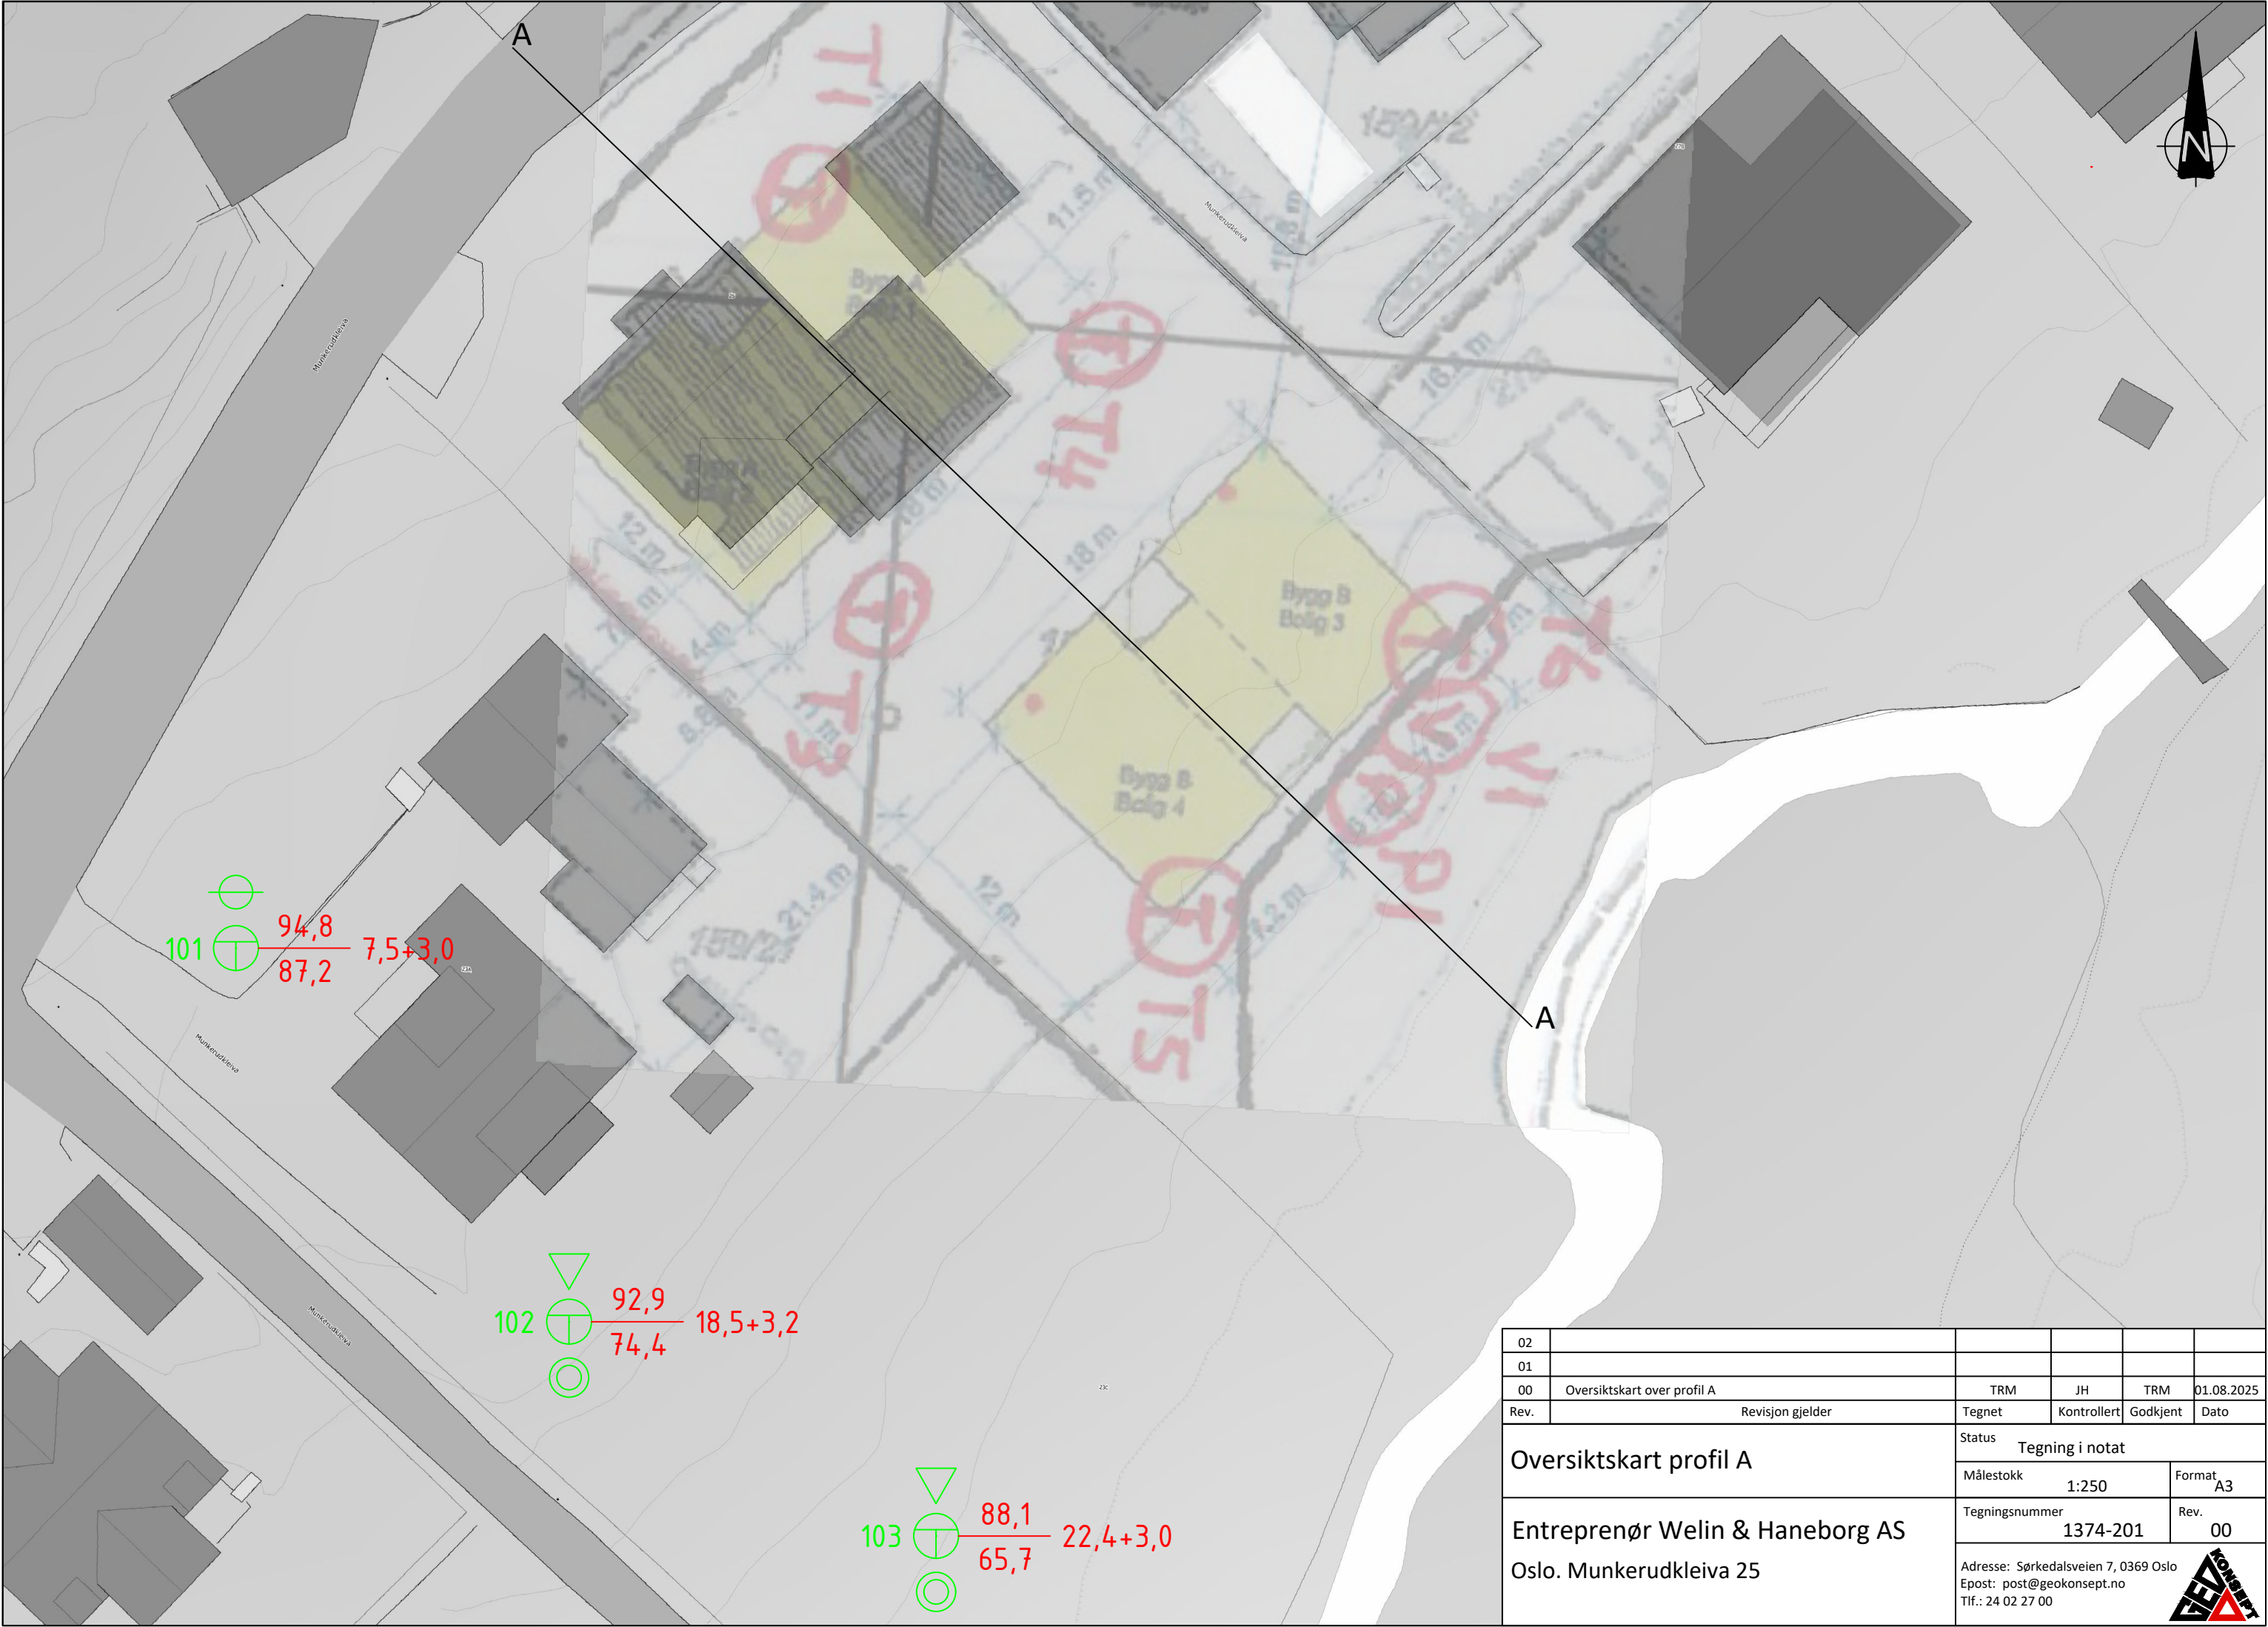
| | - 201 | Oversiktskart profil A | 1:250 |

Det er utført stabilitetsberegning i profil A, som beskrevet i kap. 4.5. Profil A er vist i tegning -201 og -202, stabilitetsberegningen er vist i tegning -203.
