Oppdragsgiver	Navn Helgesen Tekniske Bygg AS	Kontaktperson Ole-Harald Bleikli
Oppdrag	Nummer og navn 24731 Bergen, Nesttun - Skredfarevurdering for gbnr. 46/317, bilbygg. Ulsmågvegen 32	Oppdragsleder Espen Eidsvåg
Dokument	Nummer 24731-01-1 Utført av Espen Eidsvåg	Dato 2025-01-14 Kontrollert av Kristin Lome

Utredning av sikkerhet mot skred i bratt terreng – Ulsmågvegen 32

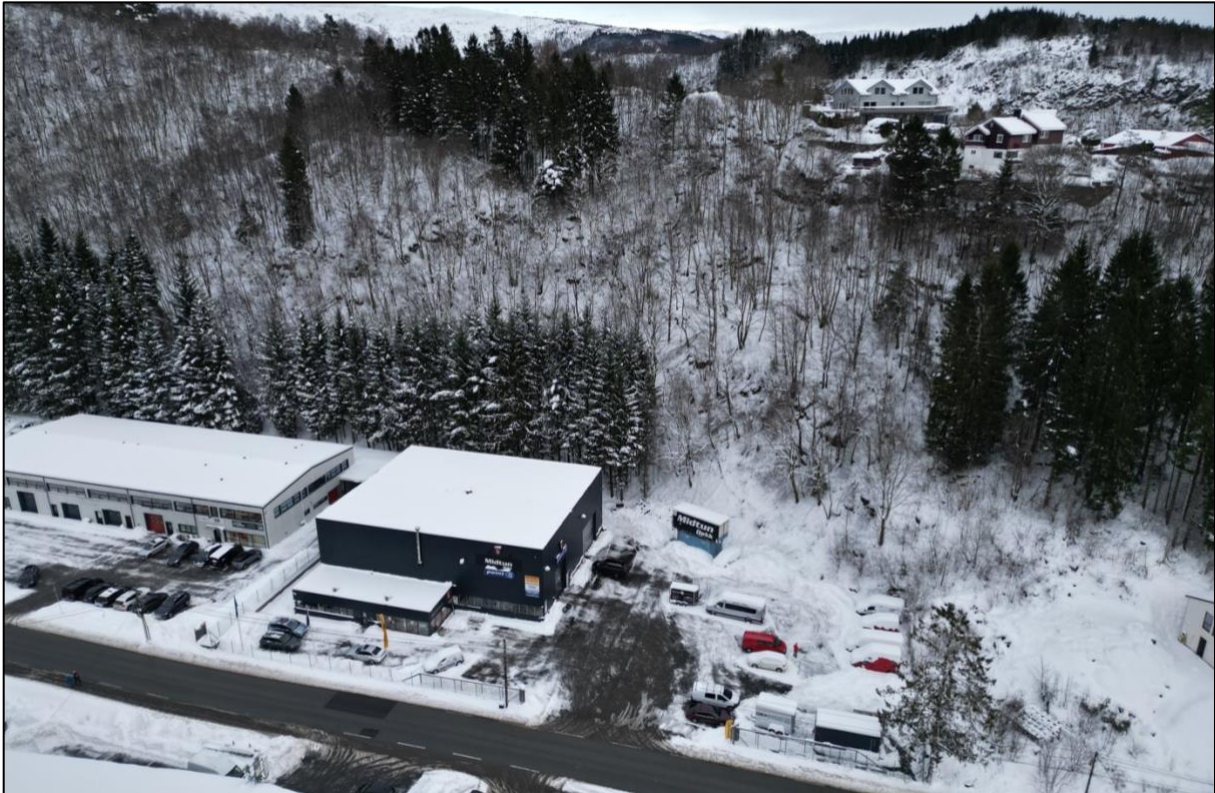
Figur 2: Oversiktsbilde av det kartlagte området og skråningen i bakkant, sett mot øst.

Den kartlagte tomten (kartleggingsområdet) ligger ved foten av en ca. 50-60 m, vestvendt skråning (Figur 1 og Figur 2). Påvirkningsområdet omfatter den delen av skråningen som teoretisk sett kan utløse skred som kan nå ned til tomten.

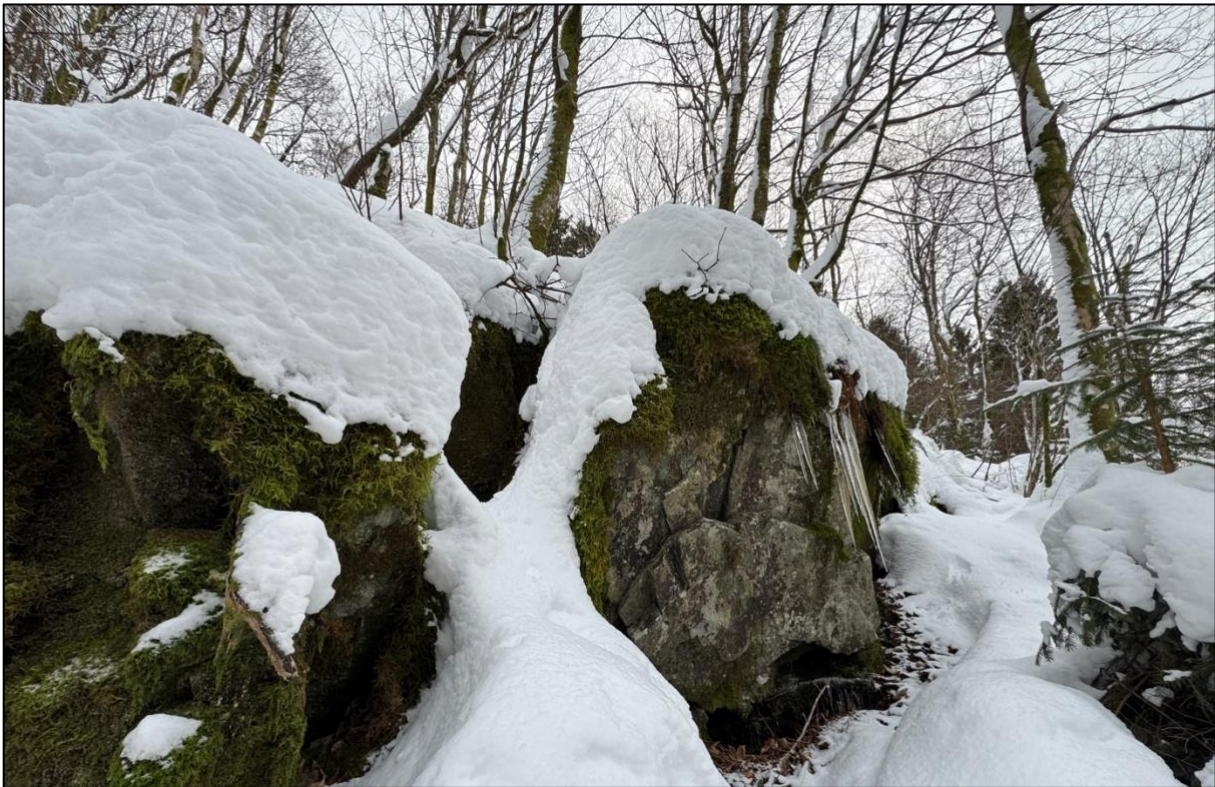
Figur 3: En av de få, lave skrentene i skråningen. Bergblokken til høyre i bildet er avgrenset av sprekker i bakkant og er anslagsvis 2-3 m³.

Skredtype	Vurdering	Oppfyller S1-krav
Steinsprang	<p>- Det finnes løsneområder i påvirkningsområdet. Disse er små og relativt få. Det er stedvis observert enkelte avgrensede blokker opptil flere m³. Berget er noe oppsprukket, men likevel relativt massivt.</p> <p>- Det er ikke observert noe sammenhengende ur i området. Selv om det var en del snø på befaring som gjorde visuell observasjon vanskelig vil vi forvente at sammenhengende urmasser ville vært merkbare til fots. Det er registrert noen enkeltblokk i foten av skråningen av usikker opprinnelse.</p> <p>- Vi vurderer basert på både observasjoner av berg og manglende urmasser i skråningen at løsnesannsynligheten i for steinsprang er mindre enn 1/100.</p> <p>Vi vurderer at den årlige nominelle sannsynligheten for steinsprang er mindre enn 1/100.</p>	Ja
Steinskred	<p>- Det finnes skrenter i påvirkningsområdet, men verken størrelse på skrentene eller oppsprekningen ligger til rette for større utfall av berg.</p> <p>Vi vurderer at den årlige nominelle sannsynligheten for steinskred er mindre enn 1/100.</p>	Ja

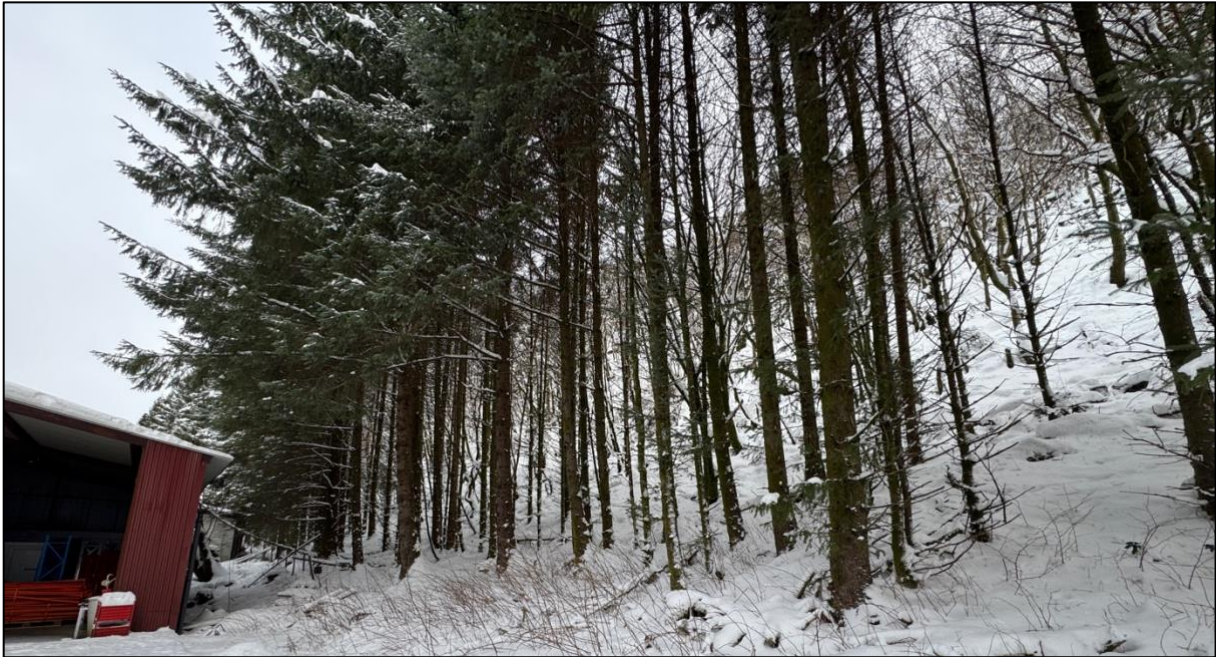
Figur 4: I nedre del av skråningen er det granskog. Her er det observert enkelte blokker med usikkert opphav, men det er ikke sammenhengende ur.

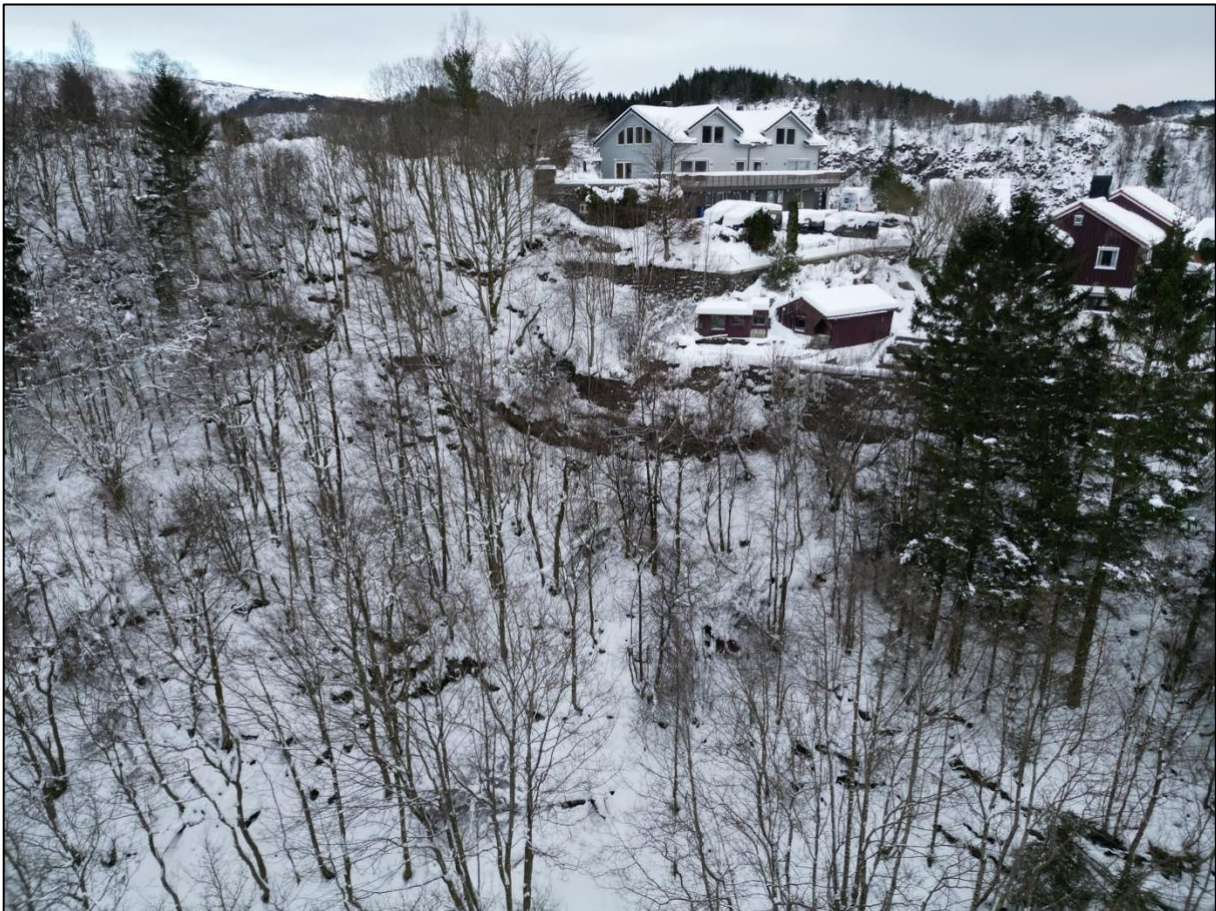
Figur 5: I øvre del av skråningen er det enkelte bratte skreenter.

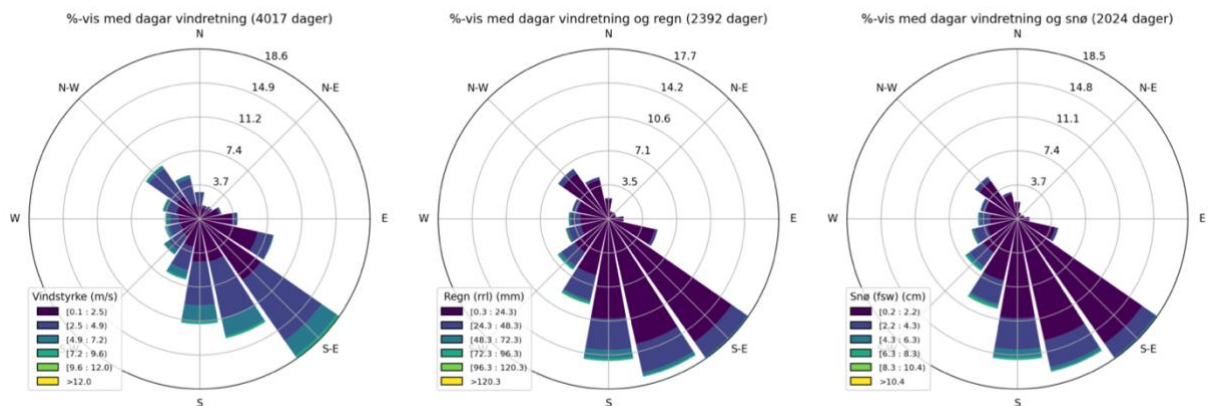
Klimaoversikt for Byskarbakken (82 moh.)

Vindanalyse for Byskarbakken (82 moh.)

Figur 7: Klimaanalyse for området, hentet fra AV-klima¹².

Snøskred	<p>- Det er sammenhengende partier i skråningen med helning som egner seg som løsneområder for snøskred.</p> <p>- De partiene i skråningen som er mellom 27-55° har en viss terrengruhet som vil redusere sannsynligheten for utløsning av snøskred.</p> <p>- Klimadata tilsier at snøforholdene som skal til for å få dannet snøskred vil forekomme sjeldent. Ekstremverdianalysen (Figur 7) viser at det kan komme 65 cm nysnø på 3 døgn for</p>	Ja
