## Prestvollen 14

### G-not-001

Geoteknisk vurdering av områdestabilitet

**05.03.2025**

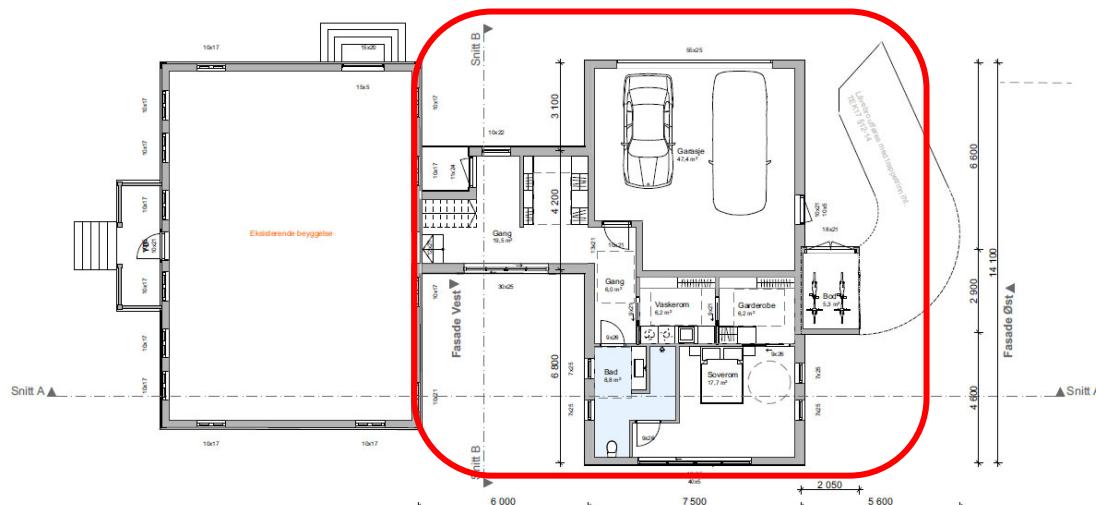
Figur 3 – Utsnitt fra plantegning Molø Consulting AS datert 12.02.2025

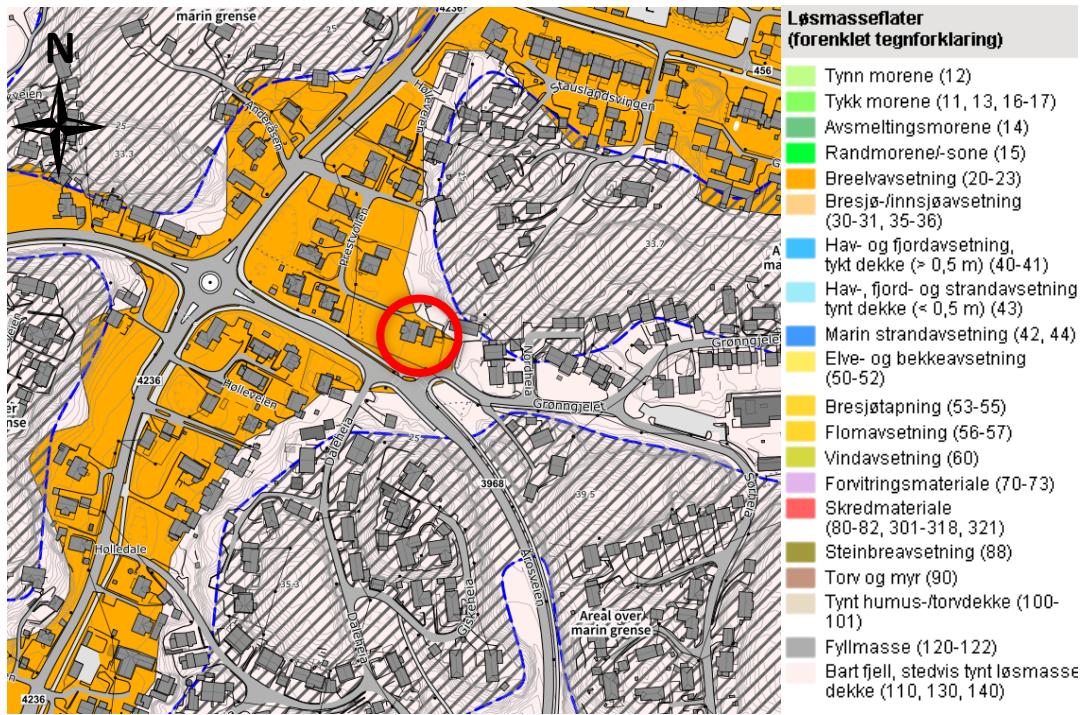
I henhold til kvartærgeologisk kart fra NGU ligger tiltaket under marin grense og består generelt av et topssjikt bestående av breetlavsetning. Se 4 for kvartærgeologisk kart.

Figur 4: Kvartærgeologisk kart. ngu.no

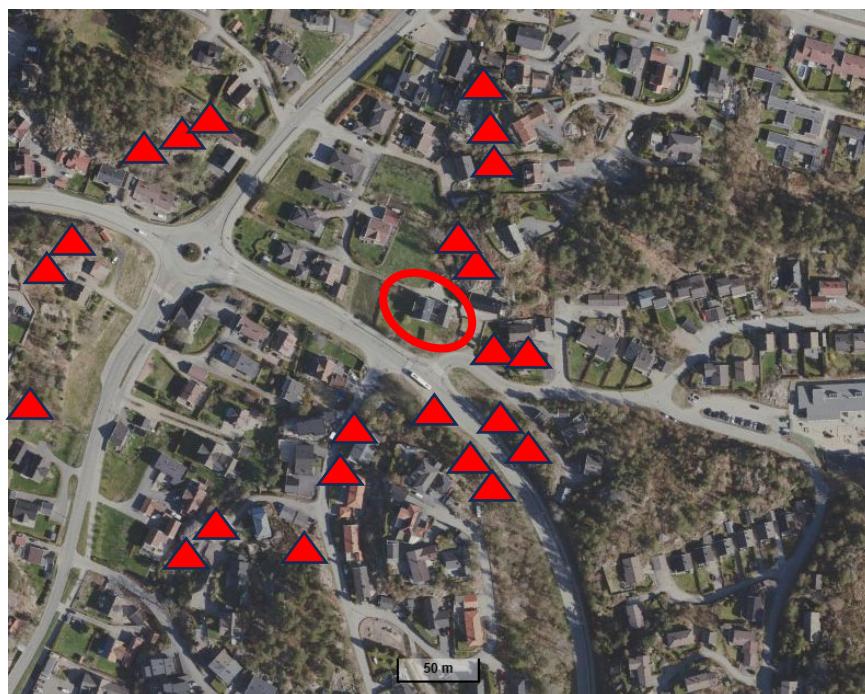
Ved hjelp av tilgjengelig grunnlag er det observert berg i dagen nord, sør, vest og øst for tiltaket. Se figur 5 for plassering av berg i dagen og tiltaket.

Figur 5 – Berg i dagen [Kart.finn.no]

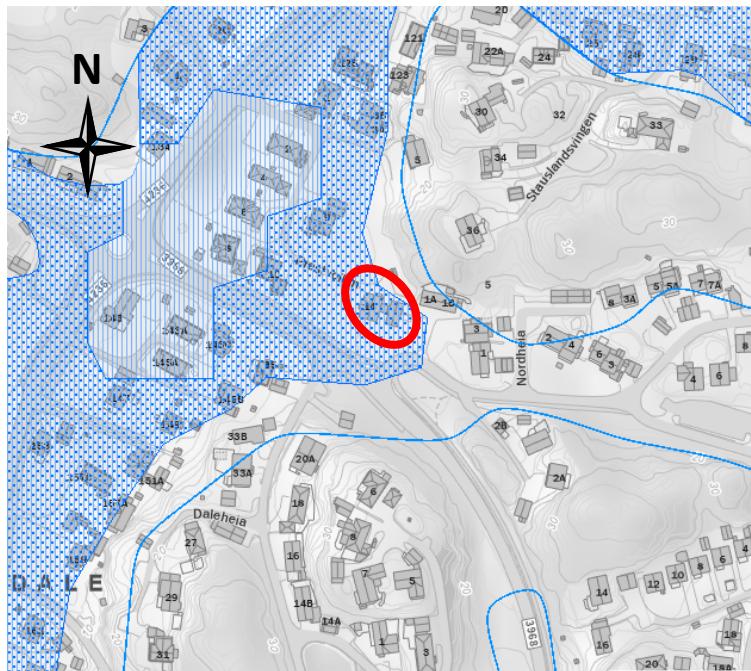
Tiltaket ligger innenfor aktsomhetsområde for både marin leire og kvikkleireskred, men ikke innenfor en registrert kvikkleiresone. Nærmeste registrerte kvikkleiresone er Stokkeland bru ca. 1,1 km meter øst for tomten, denne sonen har utløpsområde i sørøstlig retning fra det aktuelle tiltaket. Se figur 6 og 7 for plassering av tiltak og de ulike sonene.

Figur 6 - Aktsomhetsområder for marin leire og kvikkleireskred [Atlas.Nve.no]

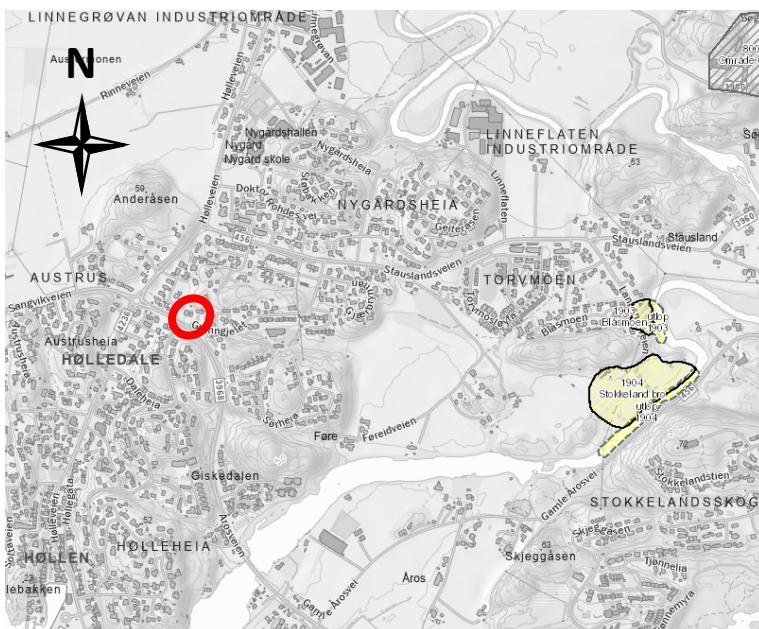
Figur 7 - Kvikkleiresone [Atlas.Nve.no]

Punkt	Vurderingspunkt	Vurdering
DEL I: AKTSOMHESTOMRÅDER	1	<b>Undersøk om det finnes registrerte faresoner (kvikkleiresoner) i området.</b>	Tiltaket ligger ikke innenfor en registrert kvikkleiresone, nærmeste kvikkleiresone ligger ca 1,1 km øst for tomta. (Se figur 7)
	2	<b>Avgrens områder med mulig marin leire.</b>	Tiltaket ligger under marin grense og det kan ikke avkreftes at det er mulighet for marin leire i området. (Se figur 6).
	3	<b>Avgrens områder med terrenget som kan være utsatt for områdeskred.</b>	I nord, sør, vest og østlig retning er området avgrenset av berg i dagen. Kritisk skråning går fra Prestvollen 14 og i sørvestlig retning ned mot Hølleveien. Høydeforskjellen er større enn 5 meter, men der 1:20 linja bekrefter at tiltak ligger utenfor område utsatt for områdeskred. (Se figur 8 og 9)

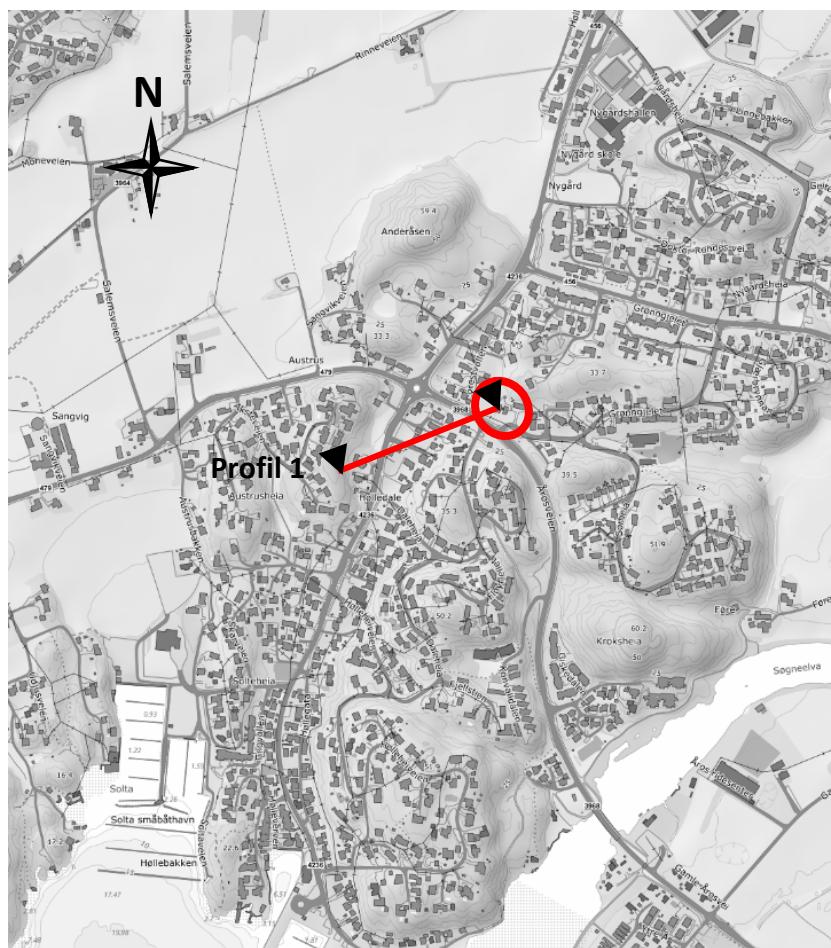
Det kontrolleres for kritiske skråninger i alle retninger fra tiltaket, like ved tiltaket er det påvist berg i dagen i nord, sør og vest og østlig retning. Kritisk skråning er i sørvestlig retning fra Prestvollen 14 og ned mot Hølleveien. Se figur 8 for plassering av profil.

**Figur 8 - Situasjonsplan med plassering av profil**

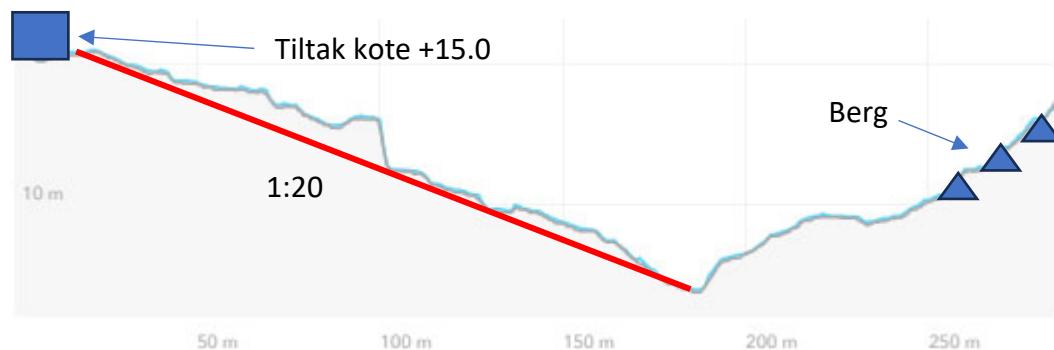
Profil som går fra tiltaket og i sørvestlig retning viser en høydeforskjell større enn 5 meter, men at tiltaket ligger like utenfor 1:20 linja. Se figur 9 for profil.

**Figur 9 – Profil med tiltak**
