Oppdragsgiver: Sletteveien 9 AS  
Oppdragsnavn: Skredfarevurdering og områdestabilitet Midtbø 52  
Oppdragsnummer: 650450-01  
Utarbeidet av: Leif Egil Friestad  
Oppdragsleder: Leif Egil Friestad  
Dato: 03.10.2025  
Tilgjengelighet: Åpent

# Notat Områdestabilitet Midtbø

Denne rapporten gjer ei vurdering av områdestabilitet i samband med omregulering av skule til hotell ved Midtbø, Åna-Sira, Flekkefjord kommune.

# Notat Datarapport grunnundersøkelser Midtbø 52

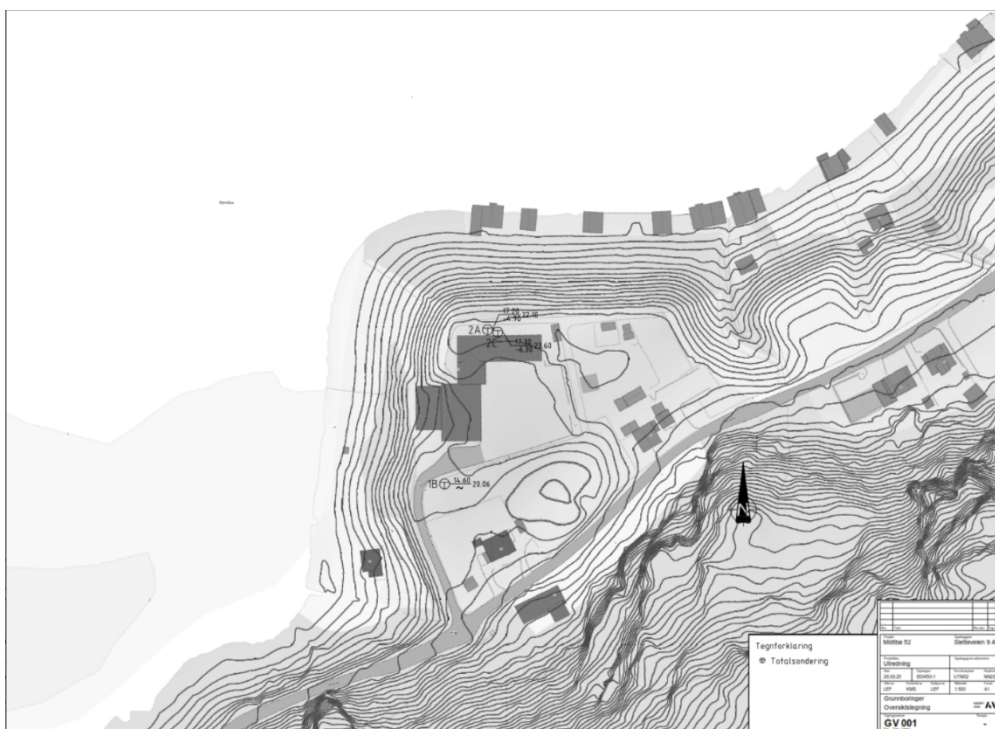
Figur 1: Oversikt planområde med plassering av borer.

Figur 1 nedenunder viser omtrentlig plassering av planområdet.

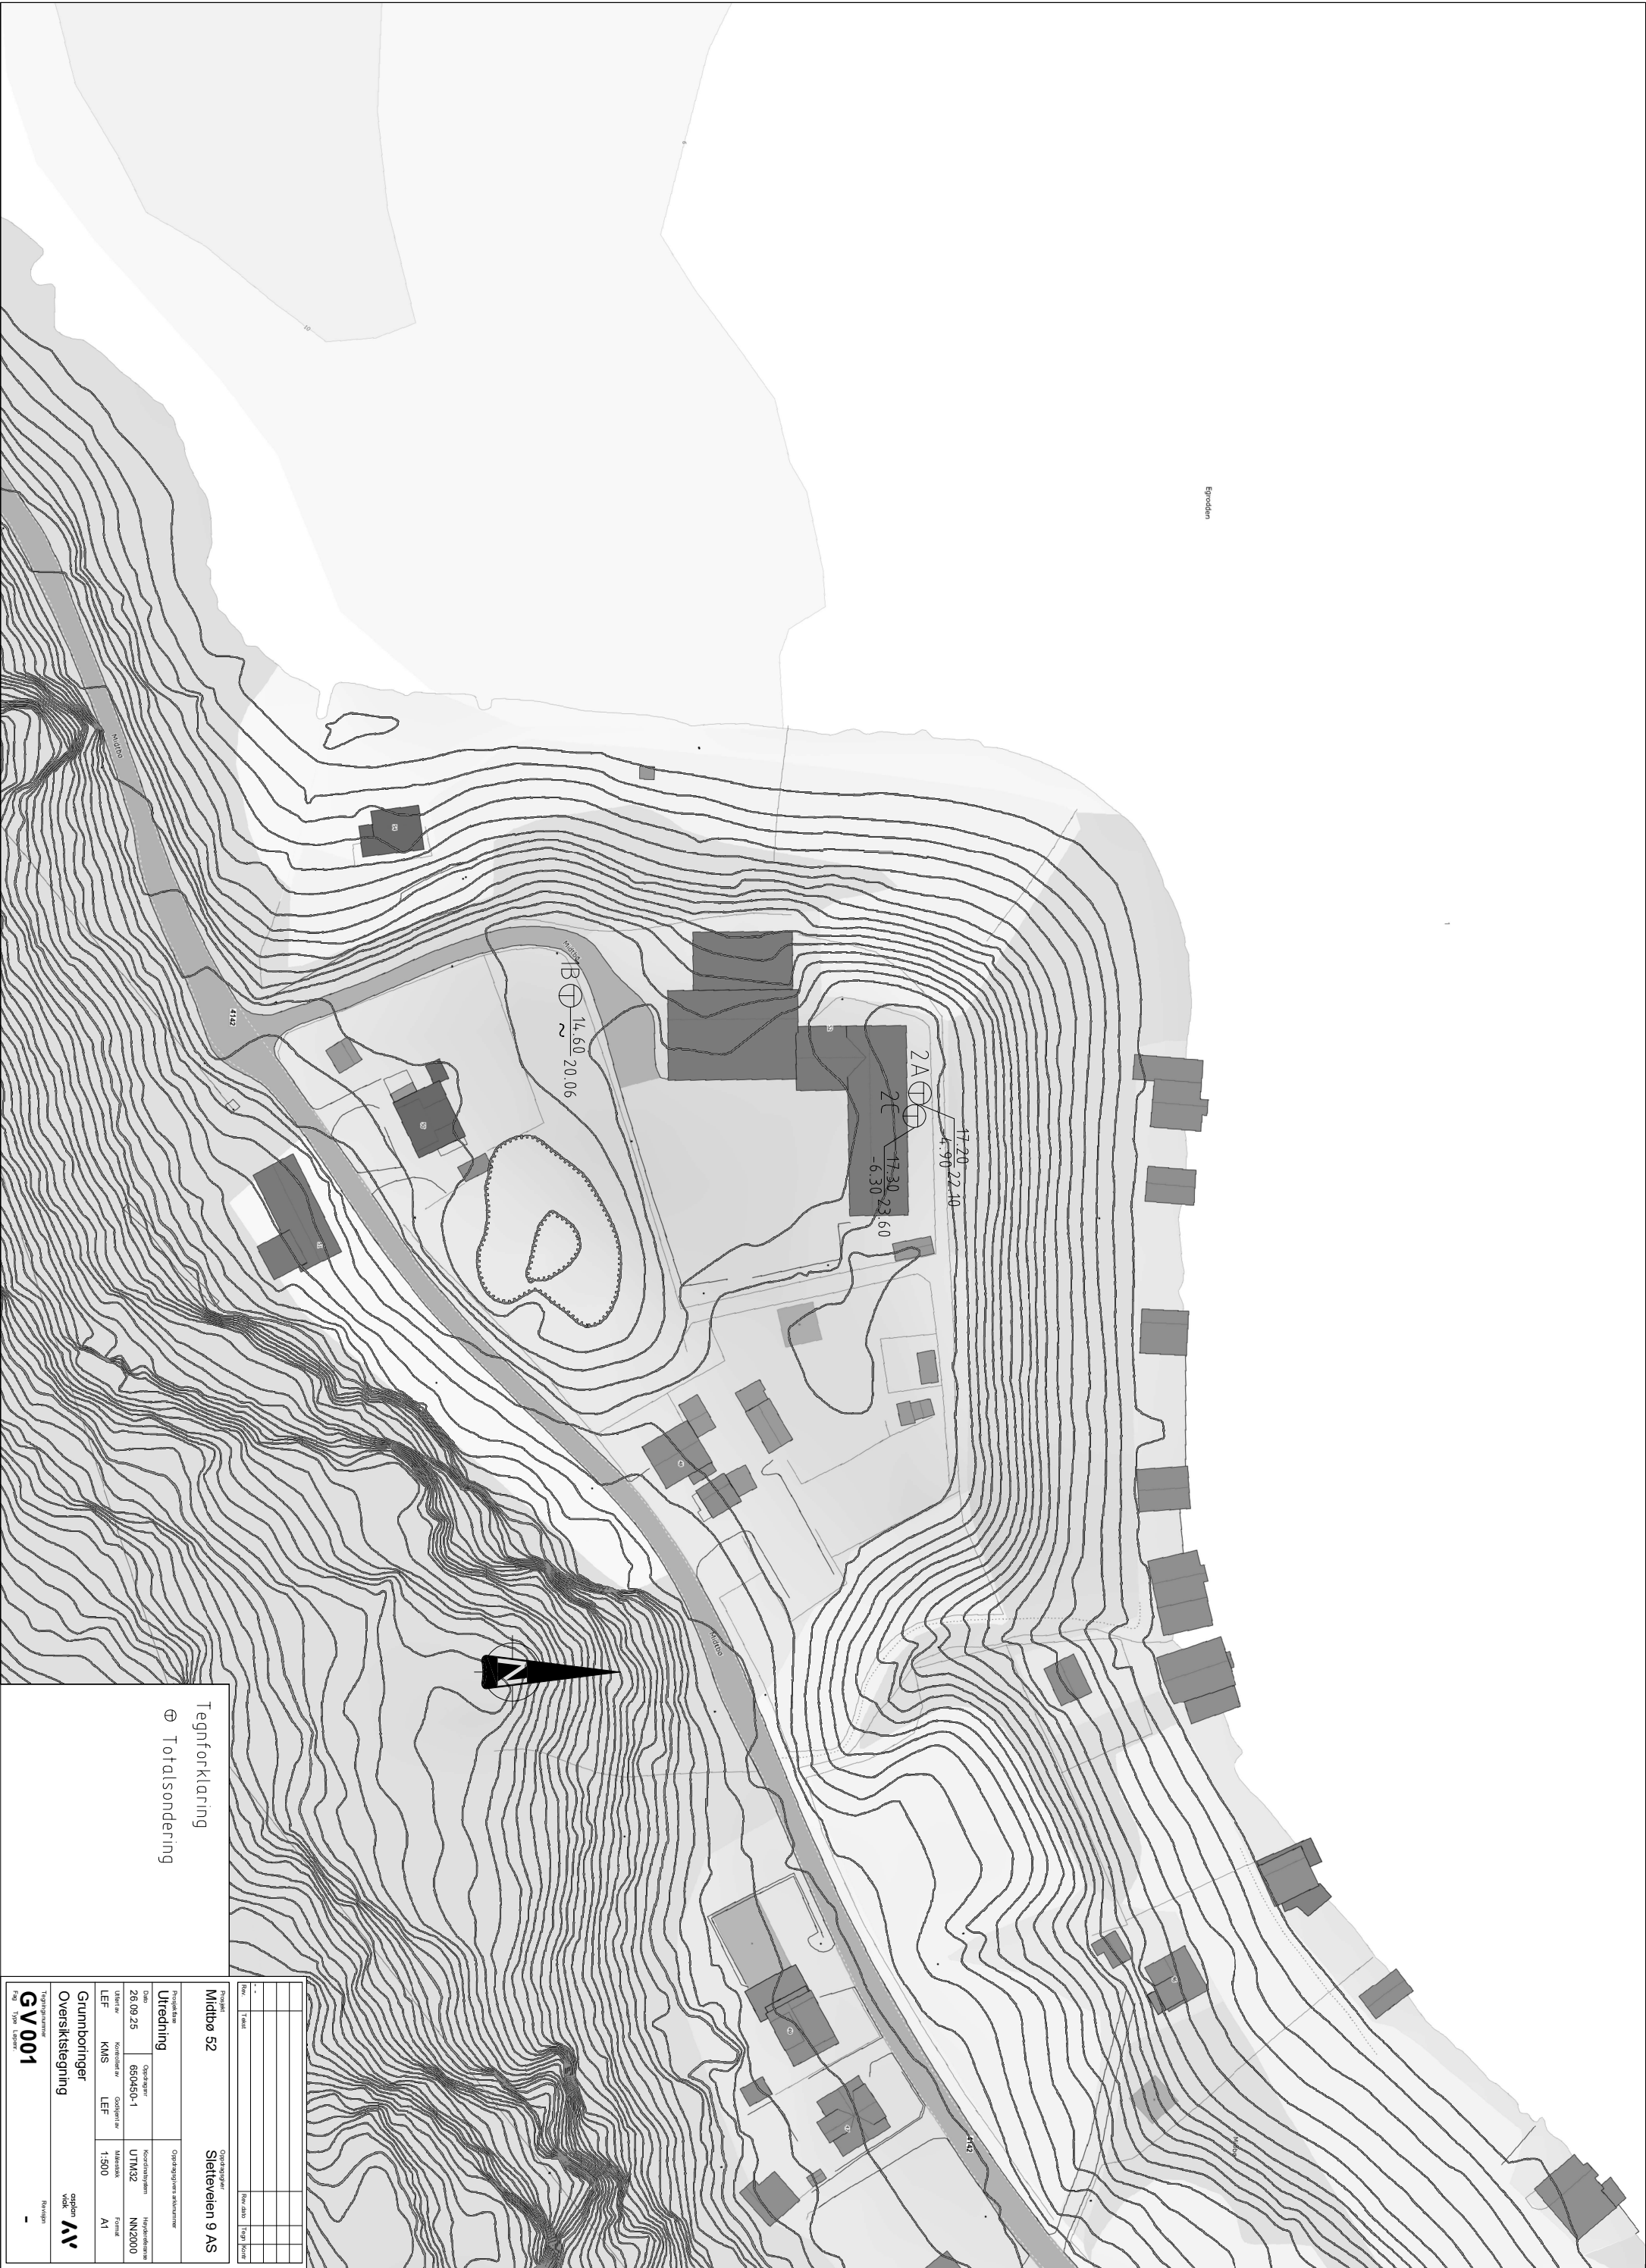
| GV001 | | Revisjon | |

Tegnforklaring  
⊕ Totalsondering
