## Søknadsbrev

### **Søknad om konsesjon for nedlegging av Veltmanåadam**

Vestre Toten Kommune ønsker å legge ned Veltmanåadam (også omtalt som Tølleruddammen) i Veltmanåa elva/vatnet i Vestre Toten kommune i Innlandet fylke, og søker om følgende tillatelser:

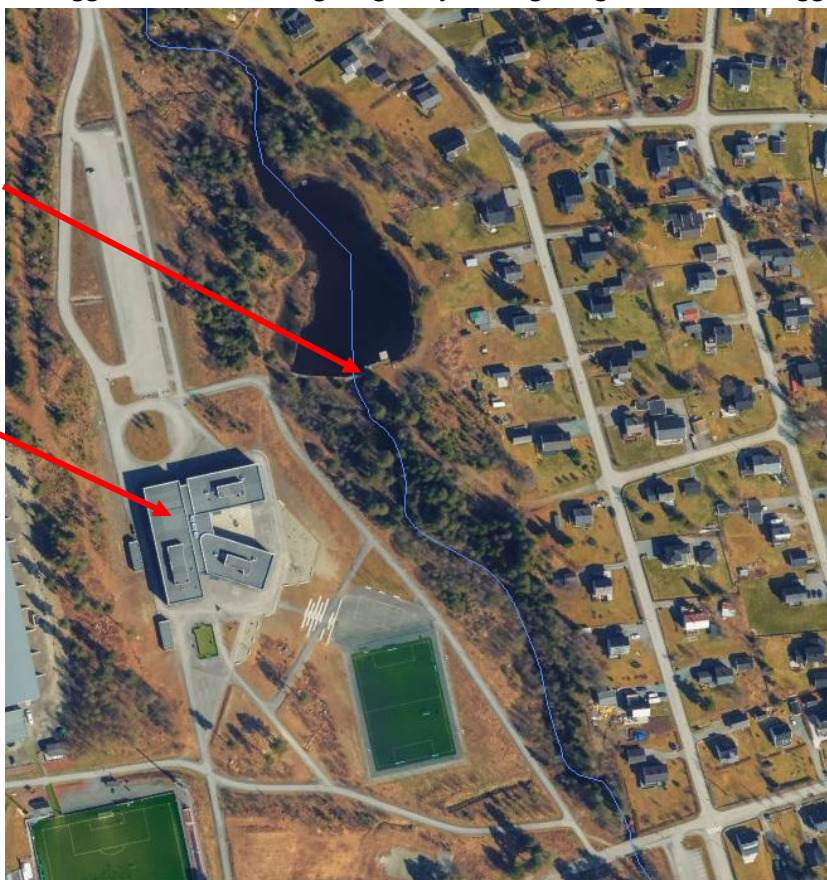
Veltmanåa dam ligger mellom Raufoss barneskole (Nysethvegen 19, 2830 Raufoss), Idrettsanlegg og boligområde (ved Veltmanåvegen) Det er mange boliger i området, både inn mot og nedstrøms damanlegget i tillegg til kommunale veger og en fylkesveg, lengere nedstrøms ligger også en barnehage.

Figur 1 Dam Veltmanåa med tilhørende nærområde

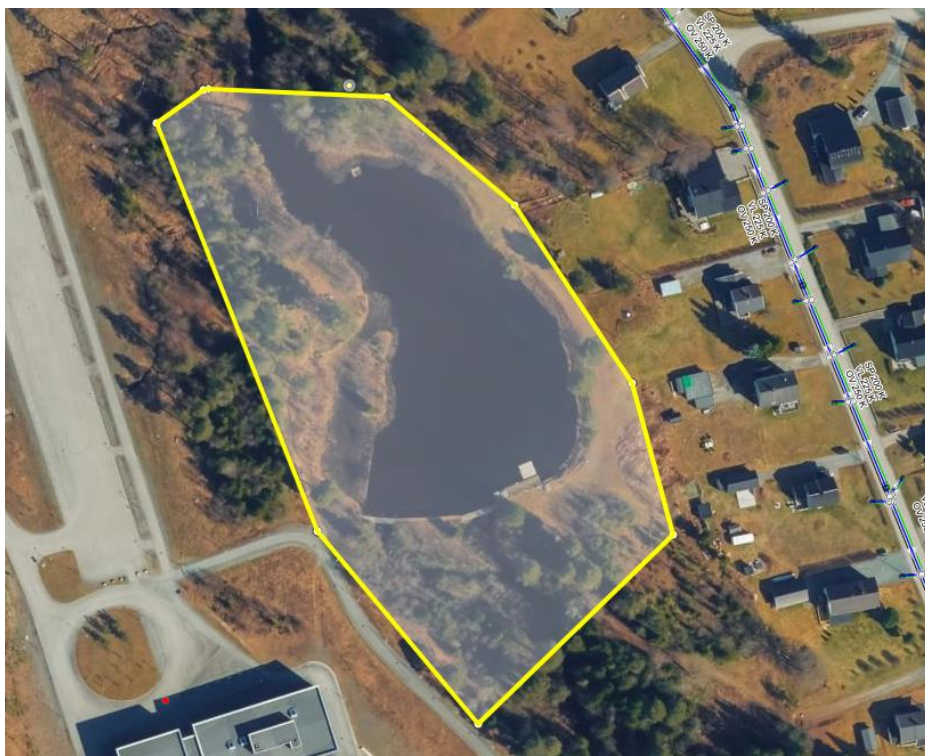
Figur 2 Skisse av midlertidig berørt område.

| <b>Inngrep</b> | <b>Midlertidig arealbehov<br/>(m<sup>2</sup>el. daa)</b> | <b>Permanent arealbehov<br/>(m<sup>2</sup> el. daa)</b> | <b>Ev. merknader</b> |
|---|---|---|---|
| I og rundt magasin. | <b>15,3 daa</b> | <b>1,6 daa</b> | <b>Se skisser under</b> |

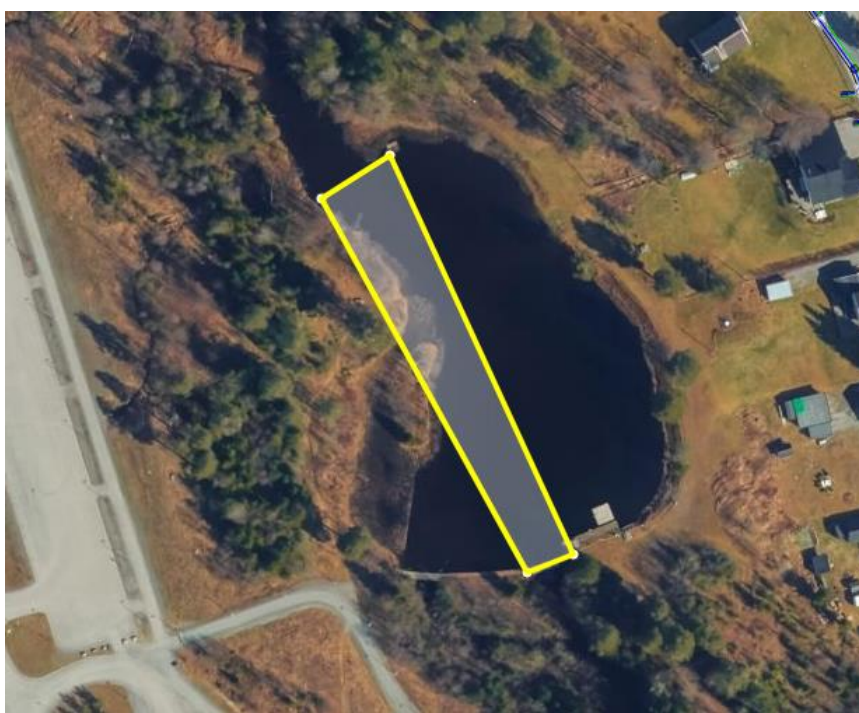
Figur 3 Skisse av permanent arealbehov.

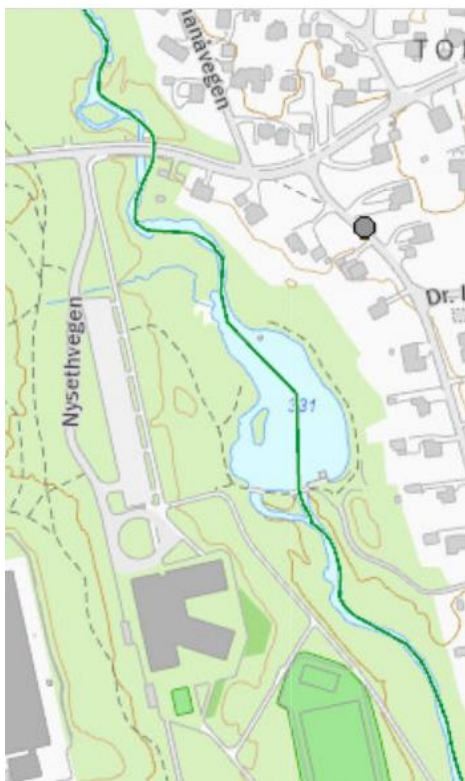
Bildet ovenfor er fra [Naturbase kart \(miljodirektoratet.no\)](http://miljodirektoratet.no) - Den gjenspeiler elveløpet der det er antatt å være på sitt dypeste. Her kan vi derfor bruke bildet til å se hvordan elveløpet muligens kan tilbakeføres slik det var naturlig (men vi må ta litt forbehold om feilvurdering selvfølgelig).

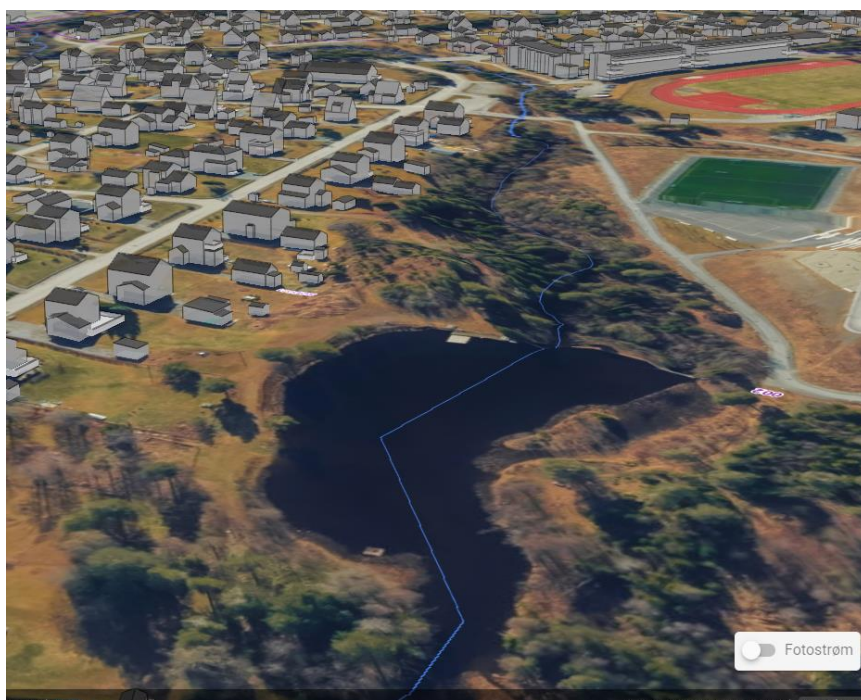
Figur 8 3D bilde av området

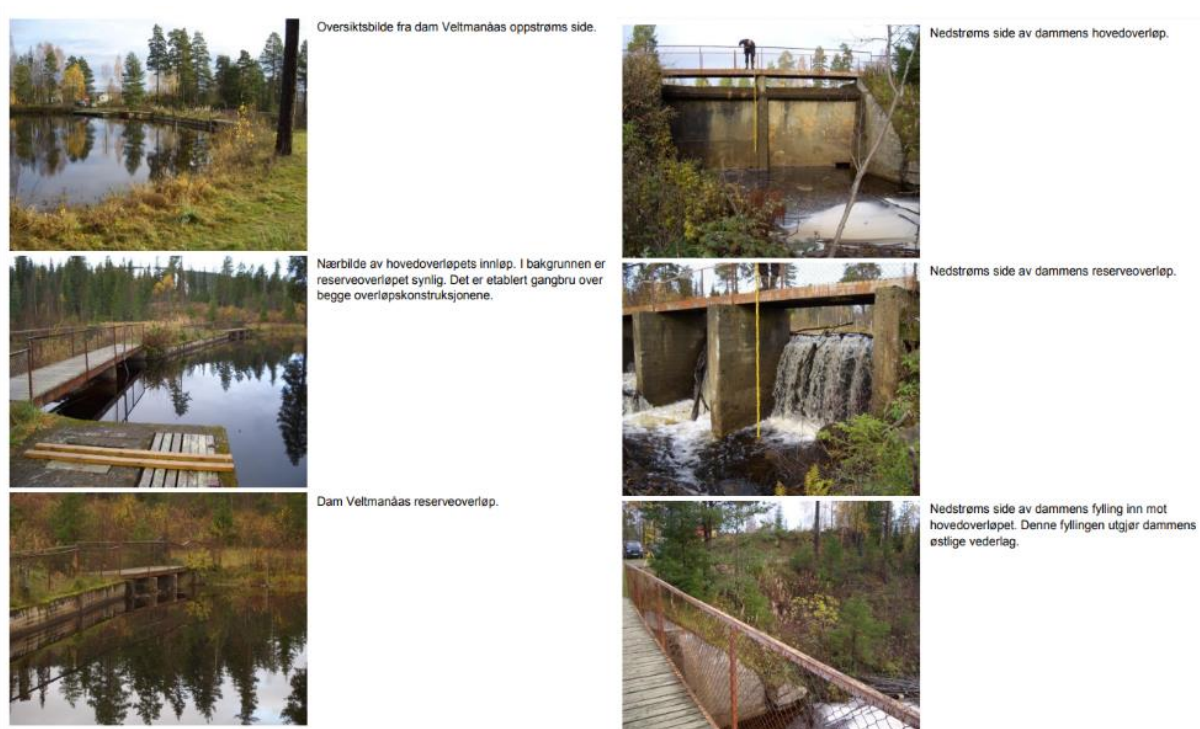
Figur 9 Vedlegg 4.2 Bilder av tilhørende elementer.

Dam konstruksjonen ble oppført i 1955 og består i hovedsak av en oppstrøms tetningsvegg i betong, med nedstrøms fylling av løs masser. Sentralt i dammen er det etablert et flomoverløp i betong på fjell. På dammens høyre side ligger et reserveoverløp i betong som også er forankret mot fjell.

Hovedoverløpet er utformet som plate/vegg med vertikal støttepilar på nedstrøms side, inkl. sidevanger mot tilliggende fylling. Mot østlig side av overløpet er det etablert et bunntappeløp, og det er anlagt gangbru over dam overløpskonstruksjonen.

Reserve overløpet er oppdelt i tre seksjoner, med to gjennomgående vertikale vanger/vegger som strekker seg ca 1 meter ut fra overløpet på nedstrøms side. På begge sider av sideoverløpet er det støpt vanger inn mot tilliggende fylling. Det er også her etablert gangbru over dette overløpet.
