# Øvre Romerike Eiendom AS

## Øvre Fjuk

22239 Rapport nr. 2  
Vurdering av områdestabilitet

Oppdragsgiver: Øvre Romerike Eiendom AS v/ Trygve Johnsen  
Rapport: 22239 Rapport nr. 2 Vurdering av områdestabilitet  
Rapporttype: Geoteknisk rådgivning  
Stikkord: Områdestabilitet  
Euref UTM: Sone 32V – Ø637700, N6666200

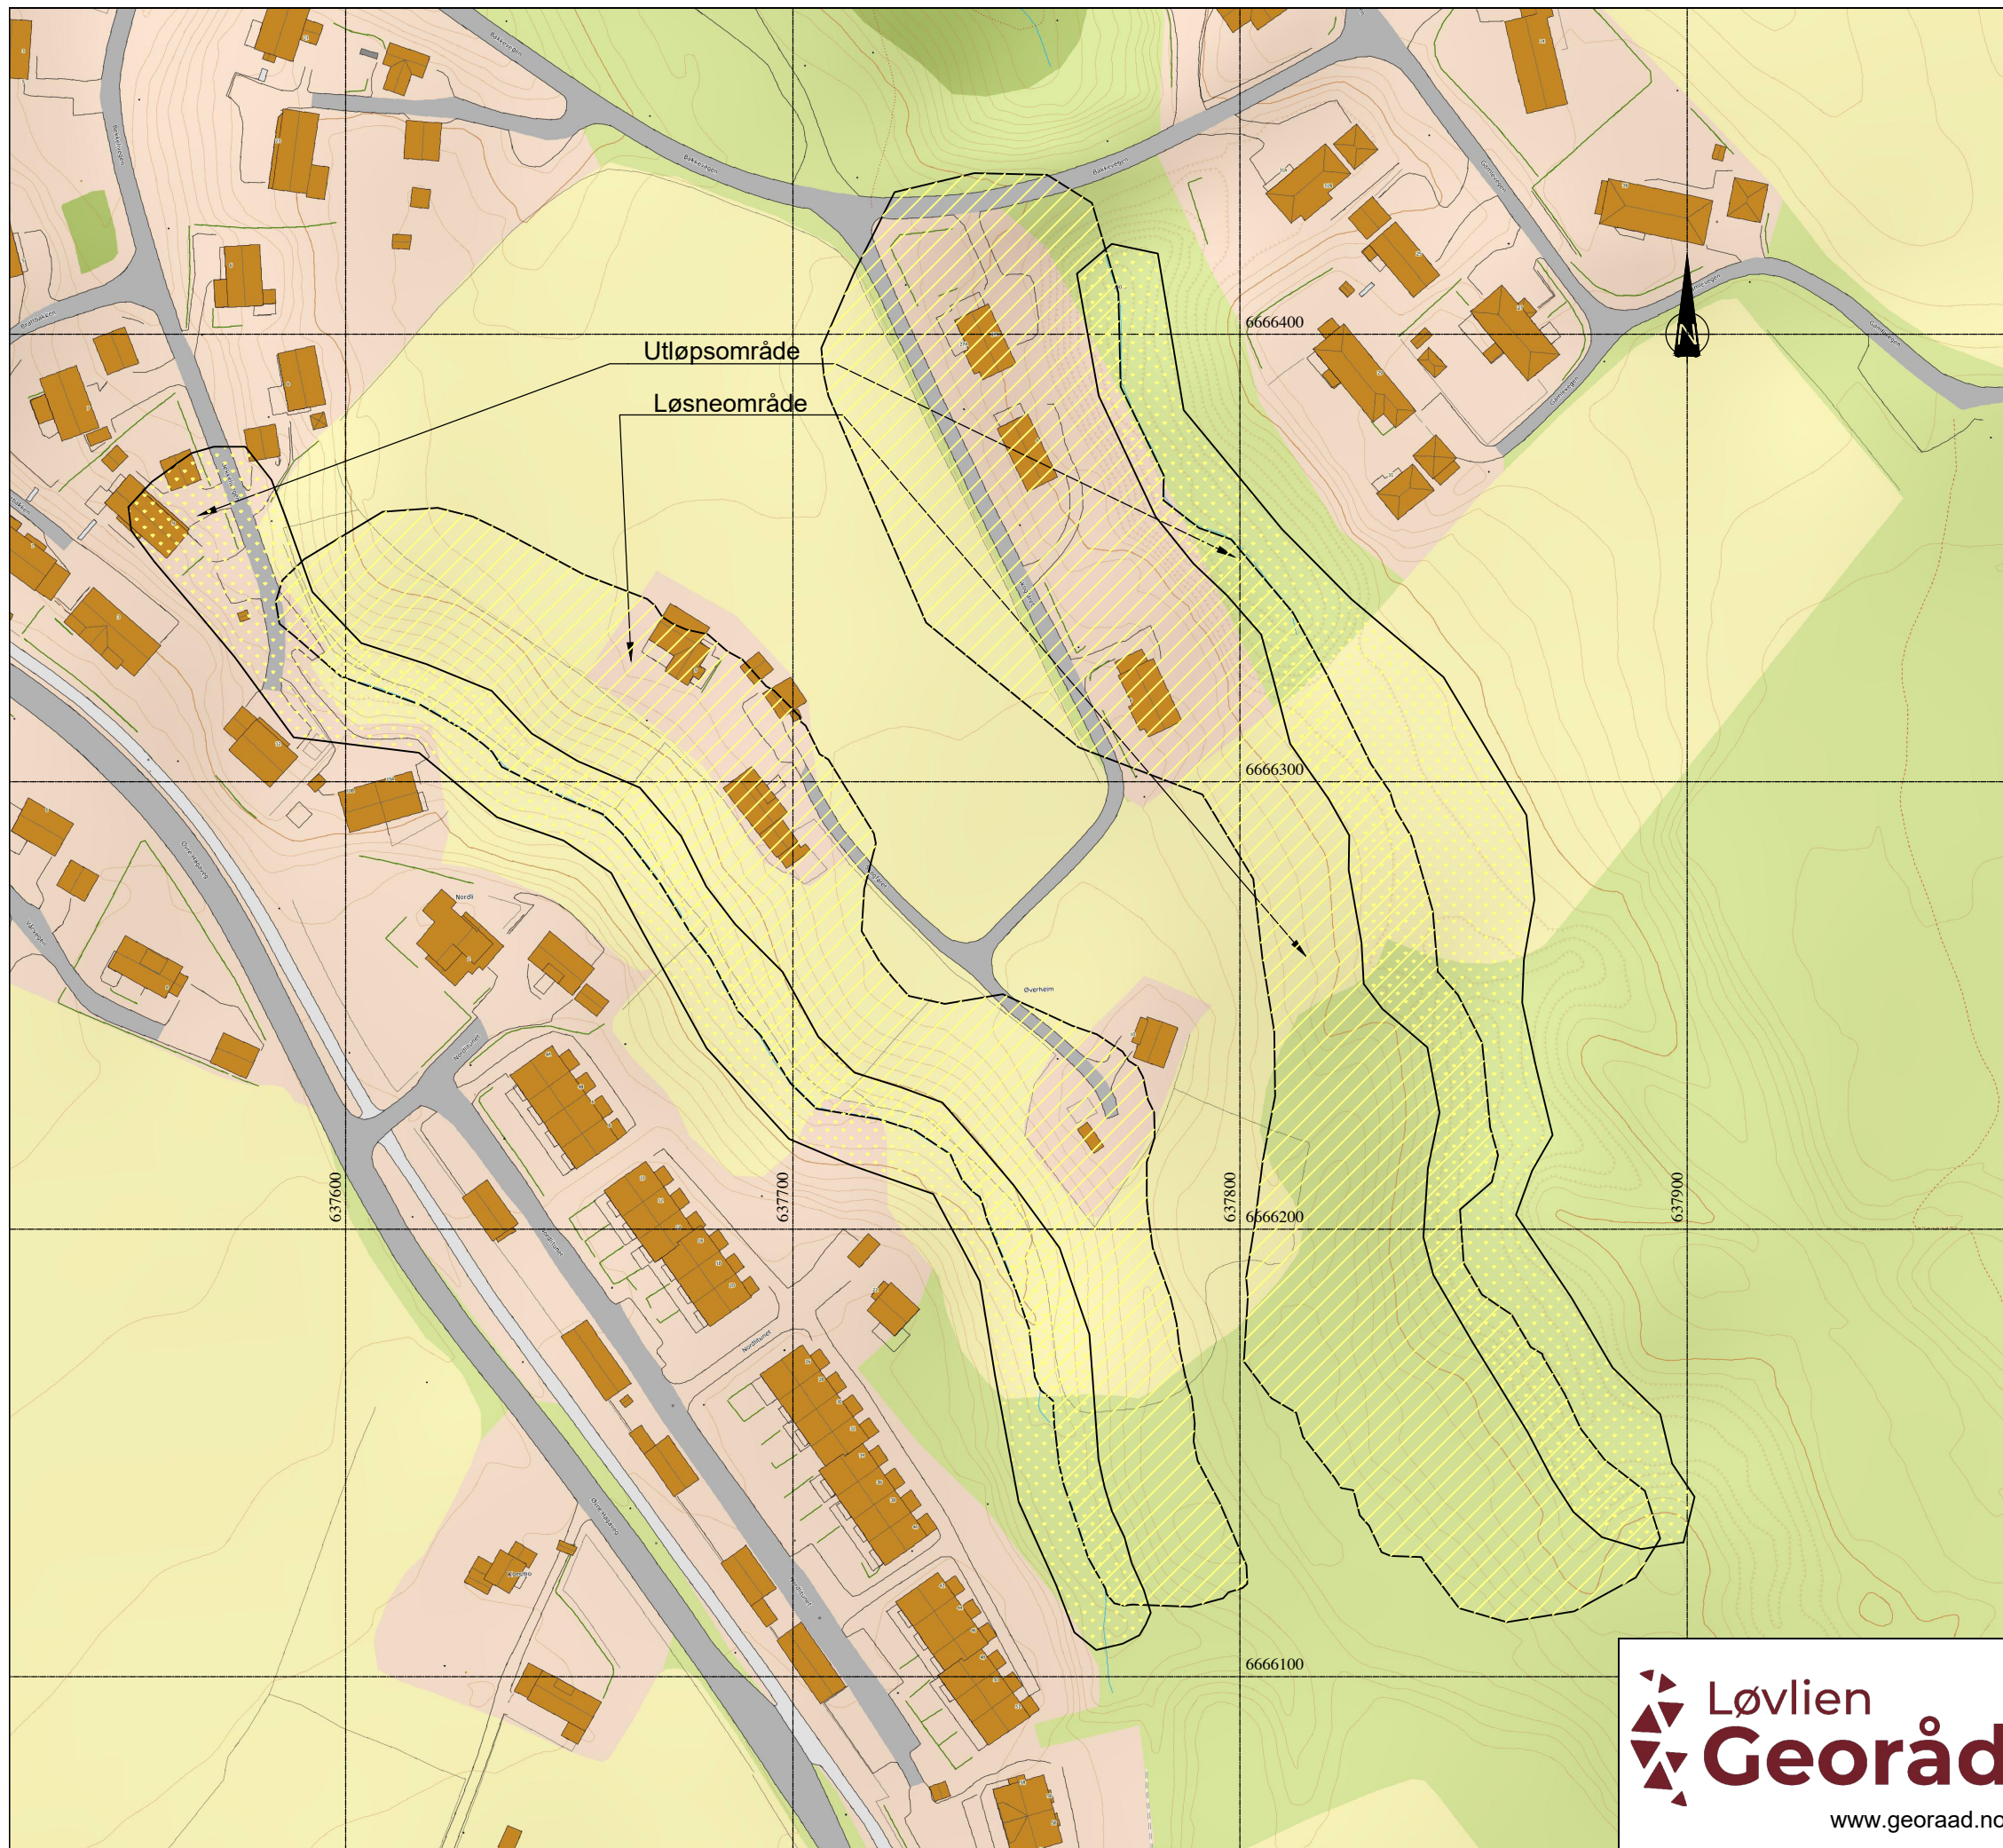
Skraverte områder markerer løsne- og utløpsområder for kvikkleireskred på prosjektområdet. Gul skravur viser til lav faregrad og alvorlig skadekonsekvens.

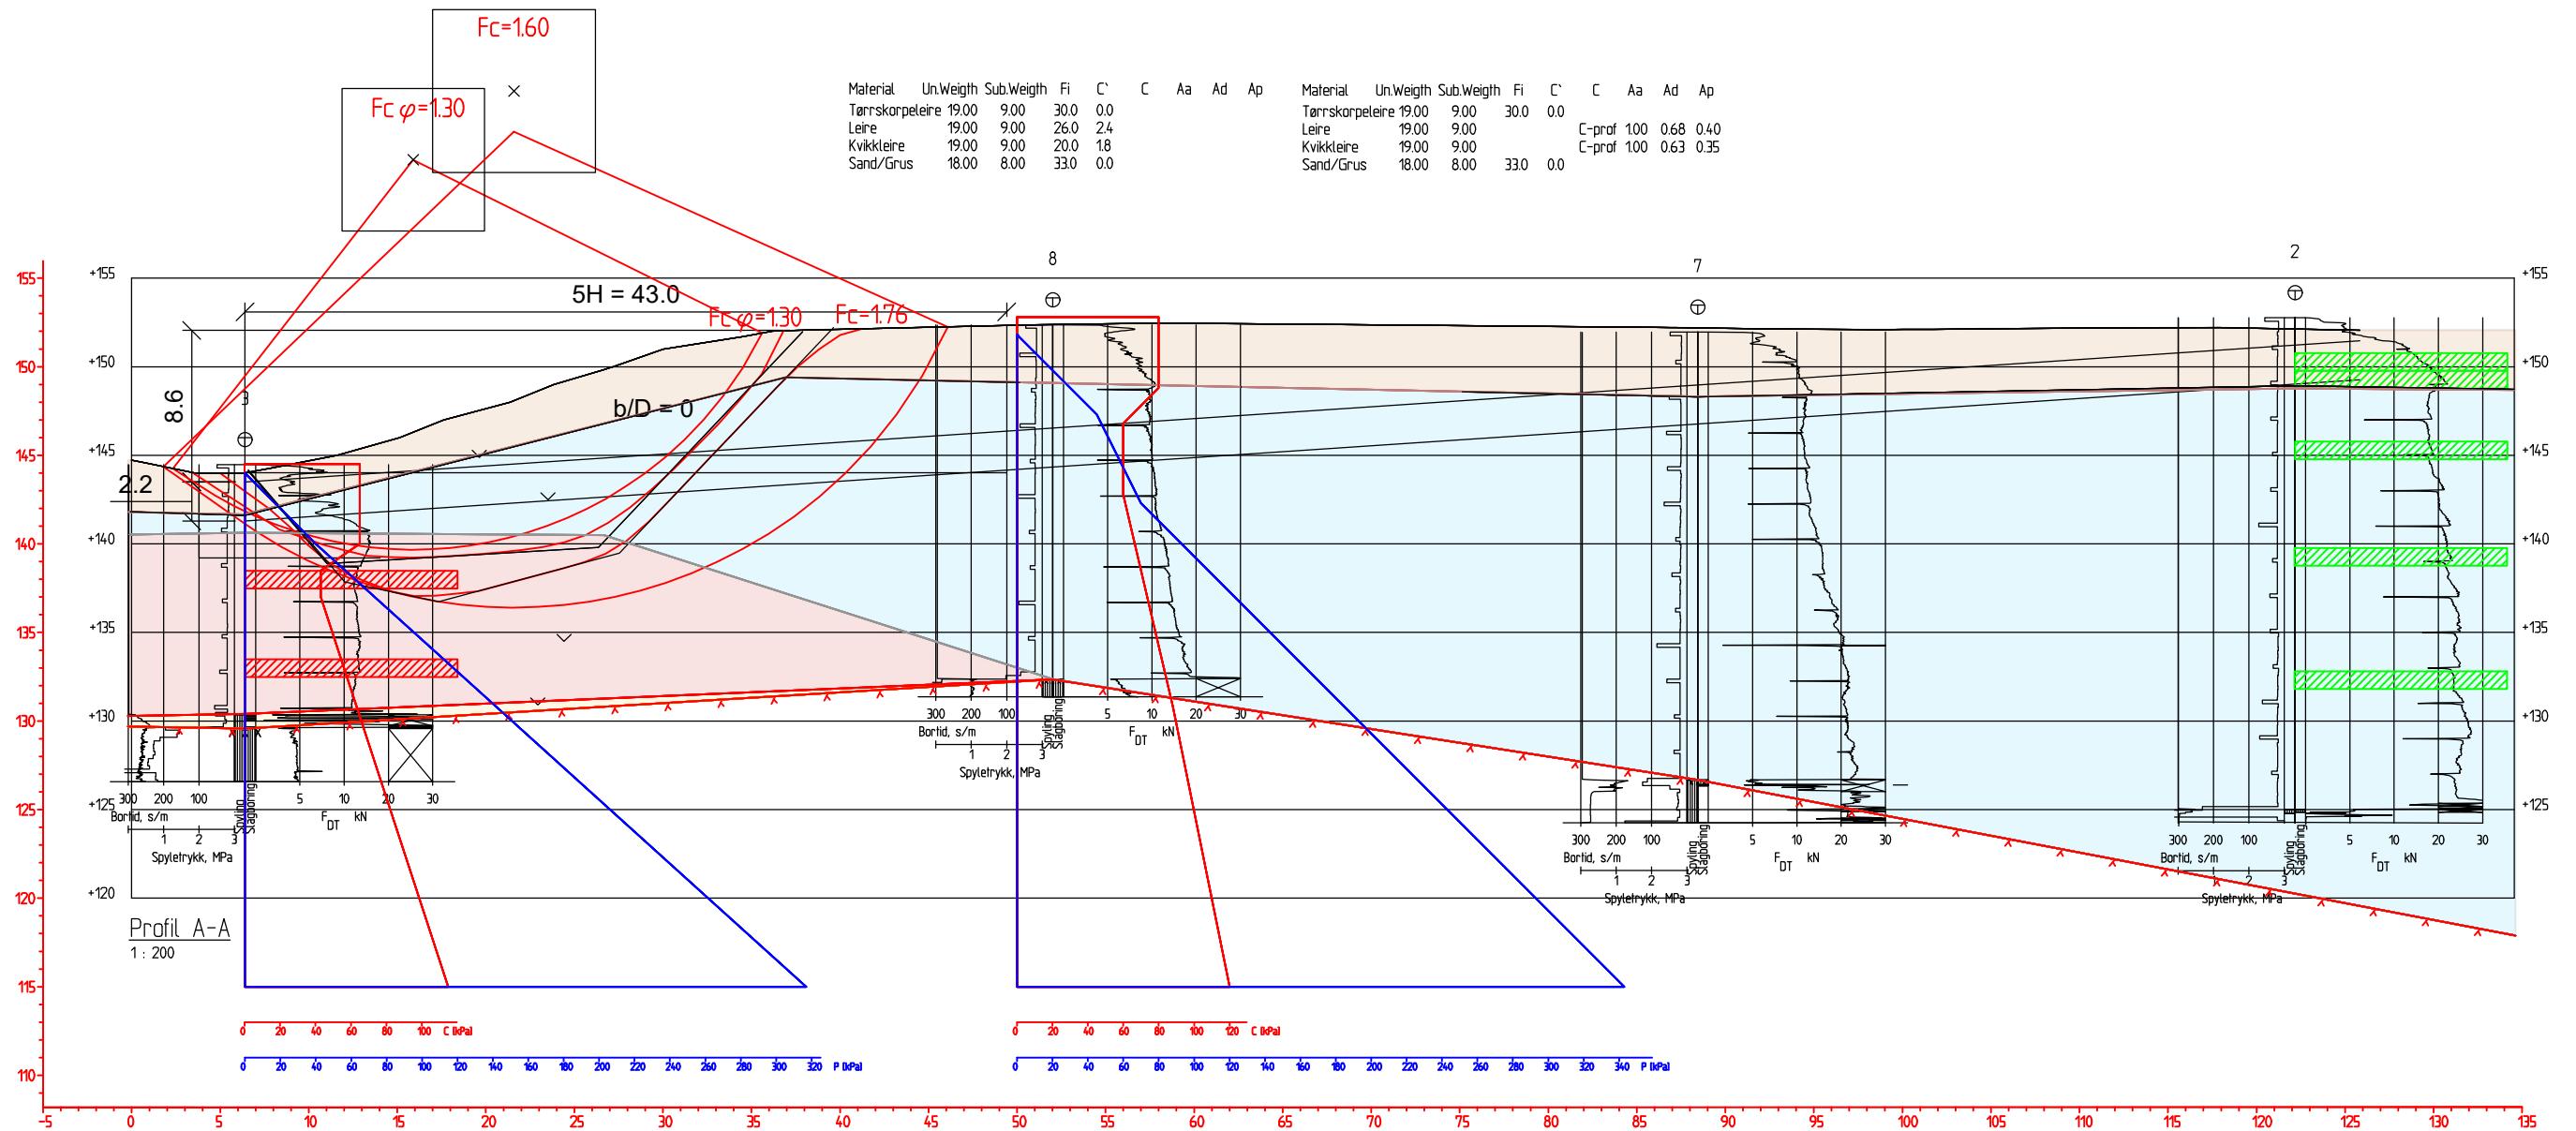
Material	Un.Weigth	Sub.Weigth	Fi	C	C	Aa	Ad	Ap	Material	Un.Weigth	Sub.Weigth	Fi	C	C	Aa	Ad	Ap
Tørreskorpeleire	19.00	9.00	30.0	0.0					Tørreskorpeleire	19.00	9.00	30.0	0.0				
Leire	19.00	9.00	26.0	2.4					Leire	19.00	9.00	26.0	2.4	C-prof	100	0.68	0.40
Kvikkleire	19.00	9.00	20.0	1.8					Kvikkleire	19.00	9.00	20.0	1.8	C-prof	100	0.63	0.35
Sand/Grus	18.00	8.00	33.0	0.0					Sand/Grus	18.00	8.00	33.0	0.0

Materialparametere for lagene er basert på erfaringsverdier fra Statens vegvesen *Håndbok V220* [11] samt utførte grunnundersøkelser. En oppsummering av parameterne er gitt i tabell 9.1 samt på tegning R02E01 – R02E04.

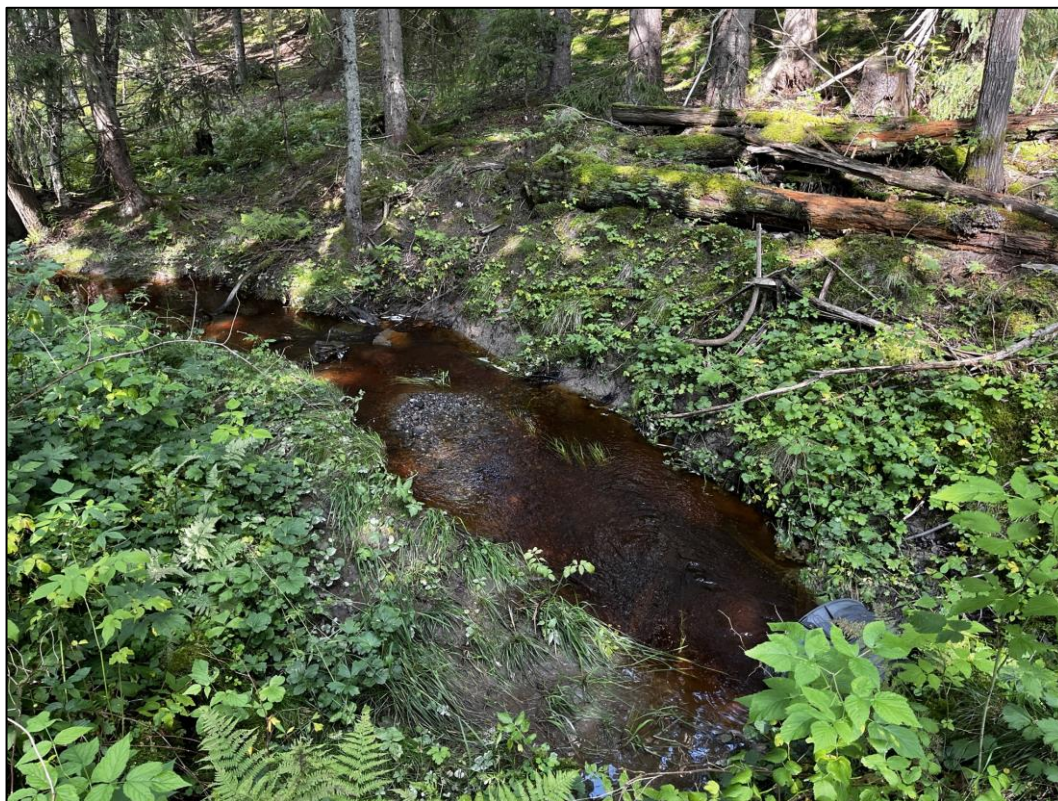
4 Erosjonsforhold langs bekkedraget sørøst for Bakkevegen

Bekkedraget sørøst for Bakkevegen hadde gravd seg ut noe mer og bredden varierte fra ca. 0,5 til 1,0 m. Det var ingen tegn til større utglidninger, men bekken har gravd frem leiren i skråningene og vannet var brunt. Det var stedvis naturlig erosjonssikret med grus i bekkebunn også her og trær stod stedvis på skakke. Vannet var i bevegelse og er bekkelukket under Bakkevegen samt

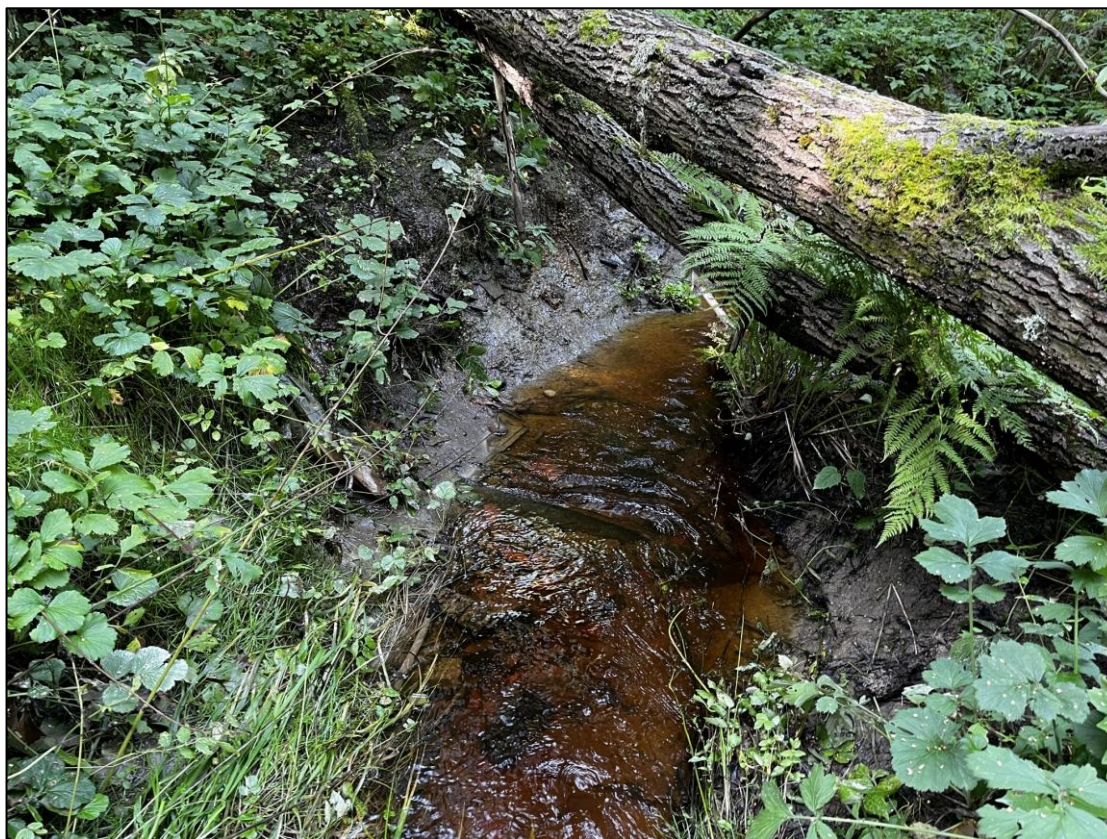
5 Leiren er blottlagt i skråningen og det er utgraving i ytterkant av bekk mot tiltaksområdet

mot jordet i sørøst. Rød sirkel på figur 7.1 markerer et punkt der bekken har gravd frem leire i skråningen i en yttersving mot prosjektområdet, se figur 5 i tillegg 2.1.

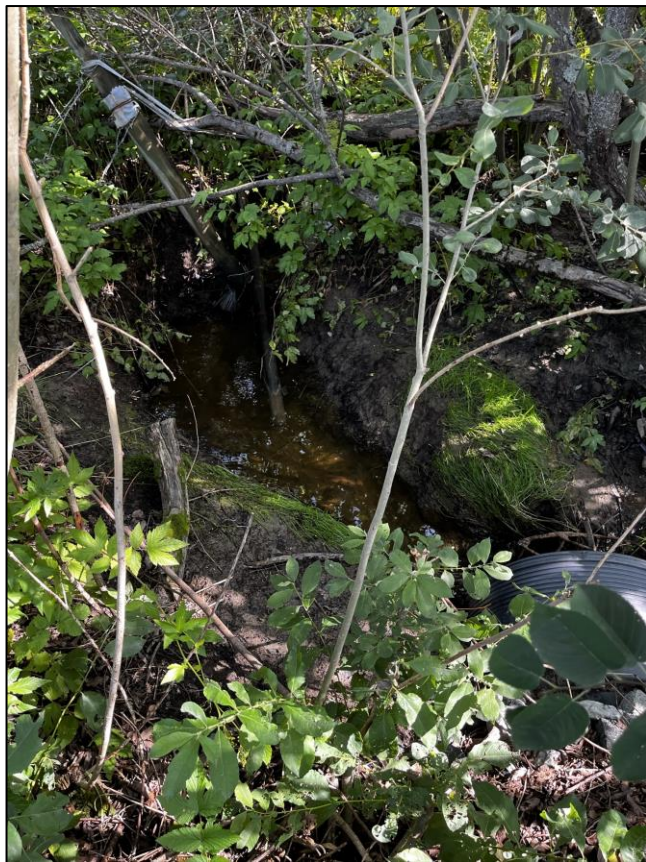
7 Inntak bekkelukking

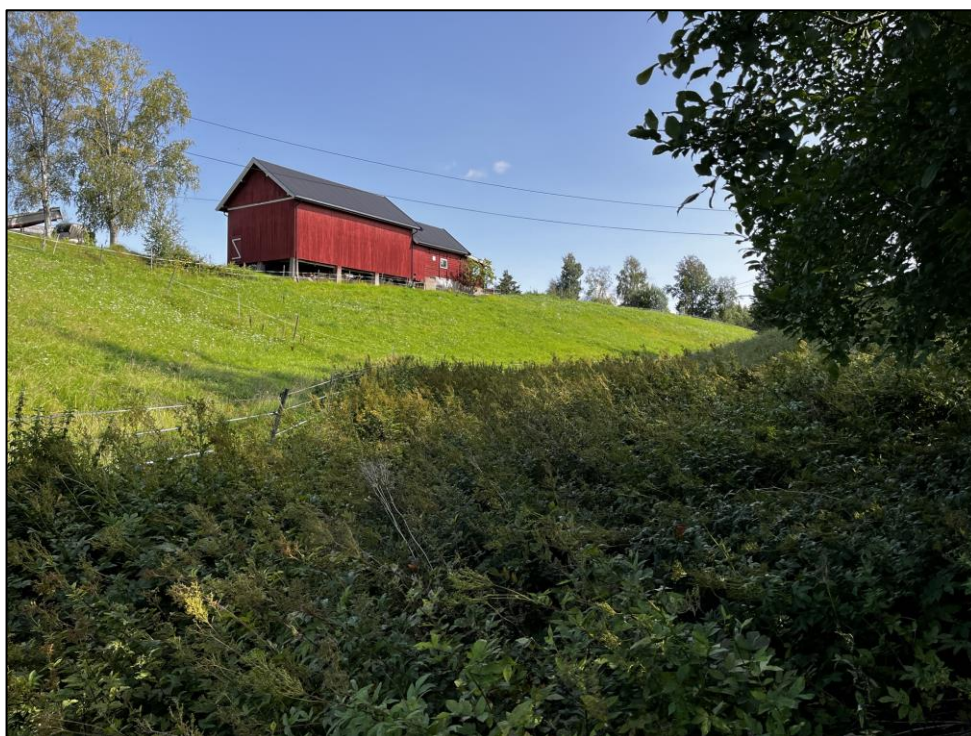
8 Bekkedraget var dekt av busker. Bekken var smal, men hadde gravd seg ned noen titalls centimeter, se bildet over.

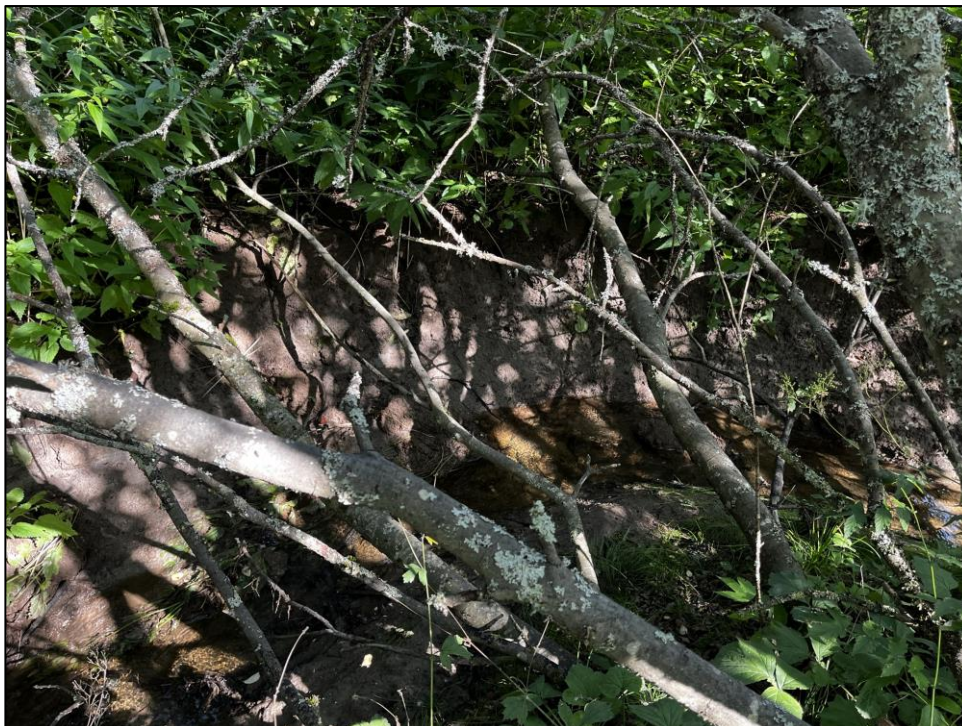
9 Leiren er blottlagt i skråningen og det er gravd i ytterkant av bekk mot tiltaksområdet.

Skråningene ned mot bekkedraget i sørvest (nær Øvre Hagaveg) var grodd igjen og det var vanskelig å visuelt se vannføringen enkelte steder. Generelt sett var bredden noen titalls centimeter med dybde på ca. 20 – 30 cm. Leire var synlig i både bunn og langs bekkekanten, og vannet var brunt. Rød sirkel på figur 7.1 markerer et område der bekken hadde gravd seg ned ca. 50 – 70 cm i terrenget, se figur 9 i tillegg 2.1.

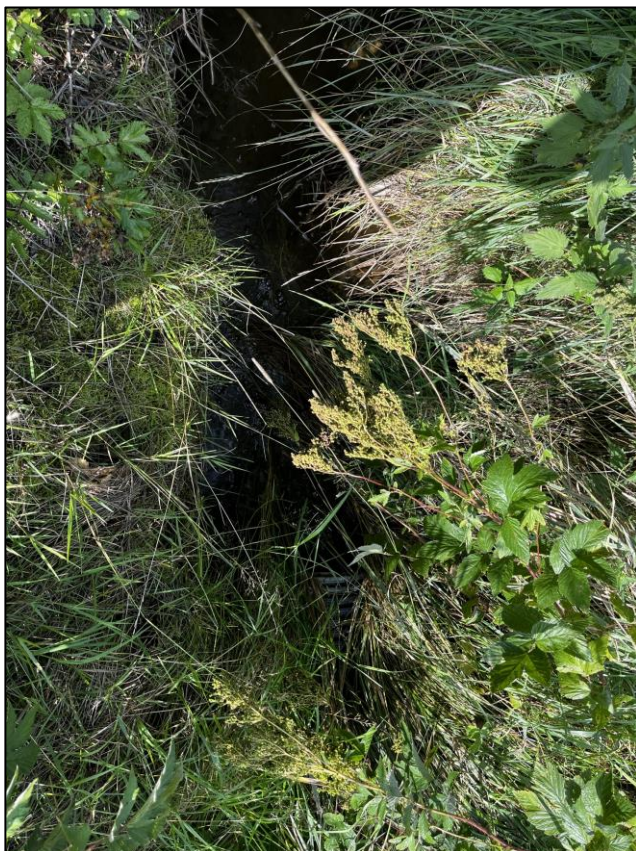
10 Smal bekk og noe dyp

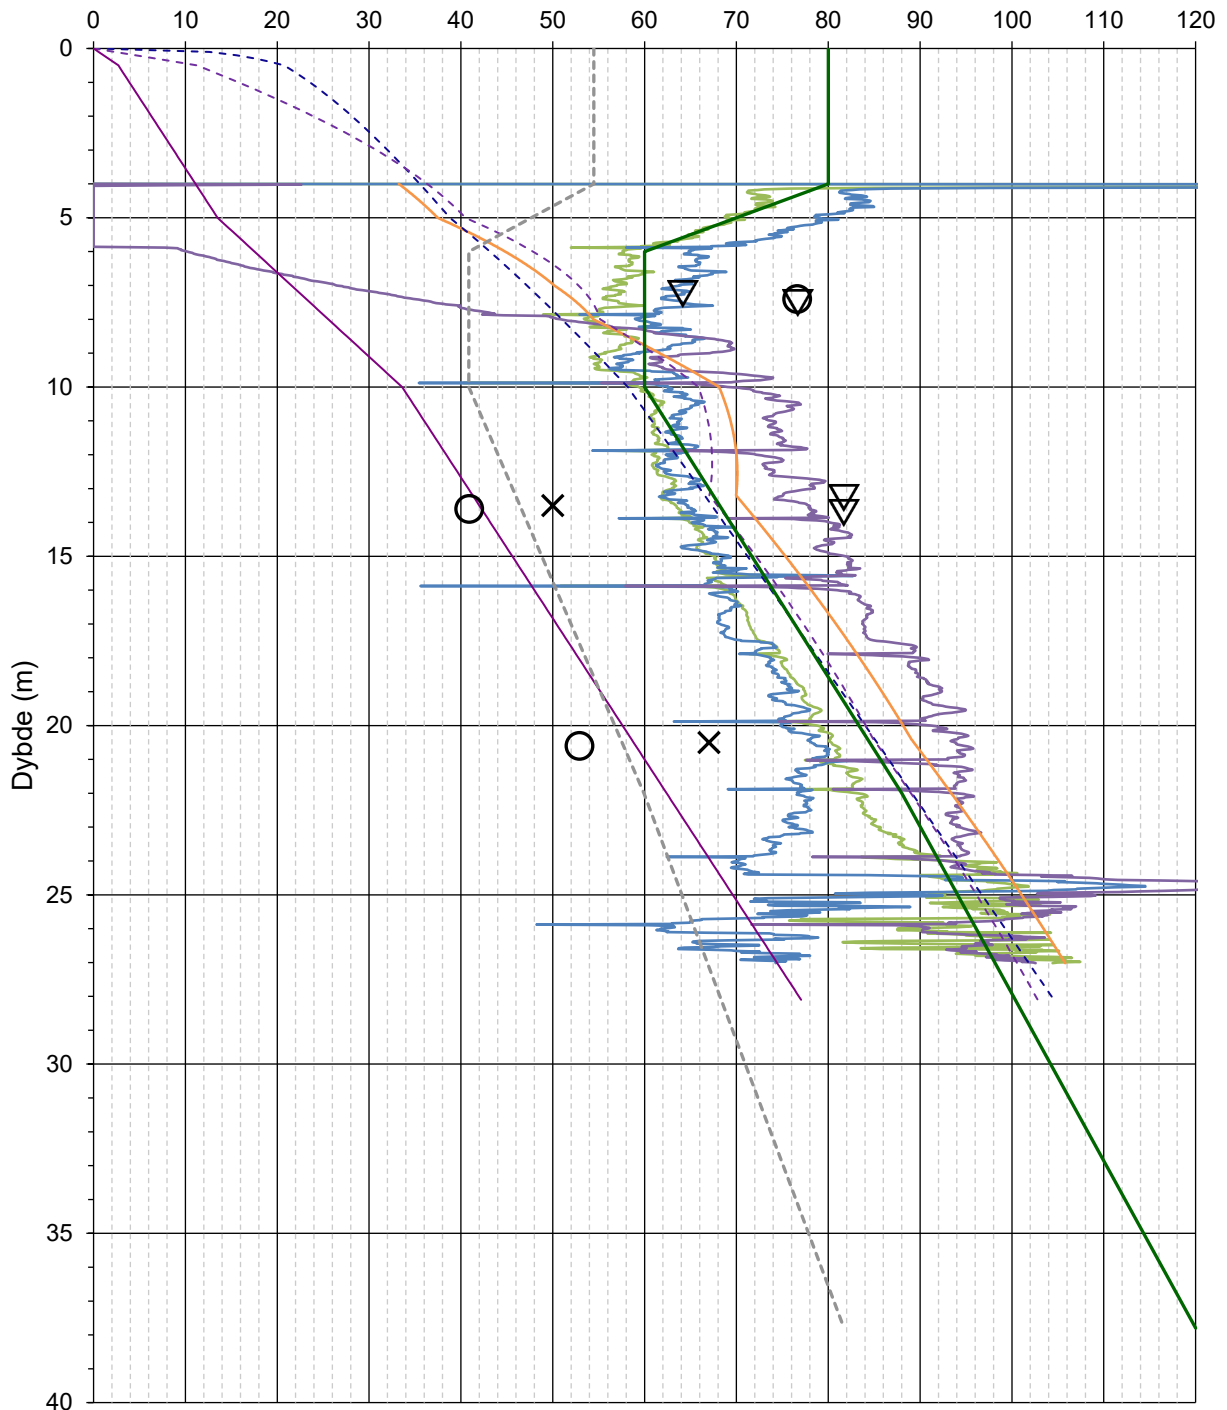
- su, Nke (Paniagua 2019)
- su, Nkt (Paniagua 2019)
- su f(qnet,du,w) (Paniagua 2019)
- su f(p0',OCR,w) (Paniagua 2019)
- - - suASHansep: OCR tidligere terreng
- - - suASHansep: OCR trend
- suA,NC
- Valgt aktivt skjærstyrkeprofil
- - - Direkte skjærstyrkeprofil
- x Målt fra treaks
- o Målt fra enaks
- ▽ Målt fra konus

Oppdragsgiver Øvre Romerike Eiendom AS	Prosjekt nr. 22239	Vedlegg nr. 2.4
Prosjekt Øvre Fjuk	Dato 29.09.23	Borpunkt 2
Forklaring Tolkning udrenert skjærstyrke, $s_u$	Ansvarlig KMK	Kontrollert KGE

Treaksforsøk i punkt 2 sammenfaller dårlig med trykksondering, ødometerforsøk og indekstesting. Tolkning av forsøket tilsier at det ikke er oppnådd peak-styrke. Skjærspenningen ligger rundt 50 kPa for en aksialtøyning i intervallet 0,8 – 1,7%. Det velges å se bort i fra treaksforsøket og tilpasse valgt aktivt skjærstyrkeprofil de andre forsøkene.

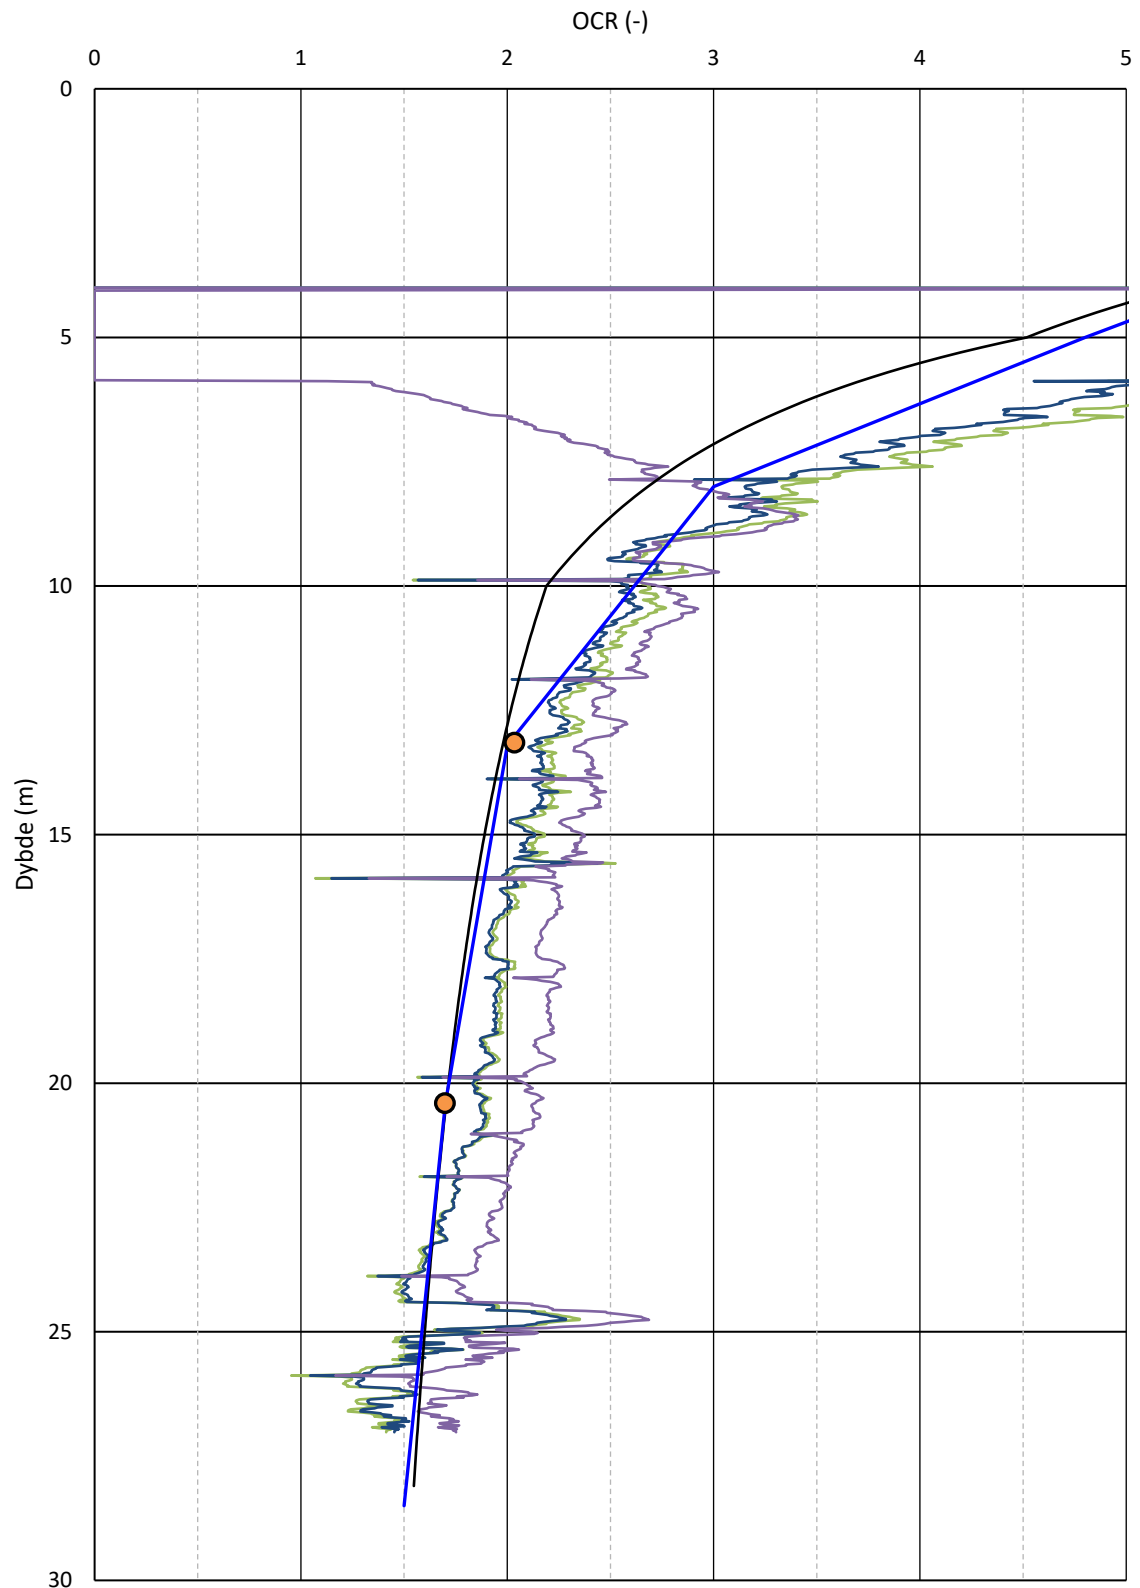
- - - OCR Bq (Karlsruud 2005)
- OCR Qt (Karlsruud 2005)
- OCR (Qt) (Paniagua 2019)
- OCR tidligere terreng
- OCR trendlinje
- - - OCR u (Karlsruud 2005)
- OCR (k, Qt) (Paniagua 2019)
- OCR (qnet,du,w) (Paniagua 2019)
- Målt OCR

Ødometerforsøk av opptatte prøver indikerer OCR på 2,0 ved 13,2 m dybde og 1,7 på 20,4 m dybde i punkt 2 samt 4,1 ved 4,4 m dybde i punkt 12. Dette samsvarer relativt godt med utførte trykksonderinger i borpunktene, se OCR-profil i tillegg 2.4 – 2.7. Det er ingen tydelig knekk i ødometerforsøk i punkt 5. Forsøket velges å ses bort i fra for tolkning av OCR.
