NOTAT RIG-01 REV. 05

KUNDE / PROSJEKT Hoffsveien 50, Områdestabilitet	PROSJEKTLEDER Thea Lind Christiansen	DATO 31.08.2020
PROSJEKTNUMMER 10219209	OPPRETTET AV Thea Lind Christiansen	REV. DATO 23.06.2022
UTARBEIDET AV NAVN Thea Lind Christiansen	SIGNATUR   Digitally signed by Thea Lind Christiansen Date: 2022.06.24 08:19:34 +02'00'	KONTROLLERT AV NAVN Karl Fredrik Moe
		SIGNATUR   Digitally signed by Karl Fredrik Moe Date: 2022.06.27 14:35:35 +02'00'

Geoteknisk vurdering av områdestabilitet, Hoffsveien 50

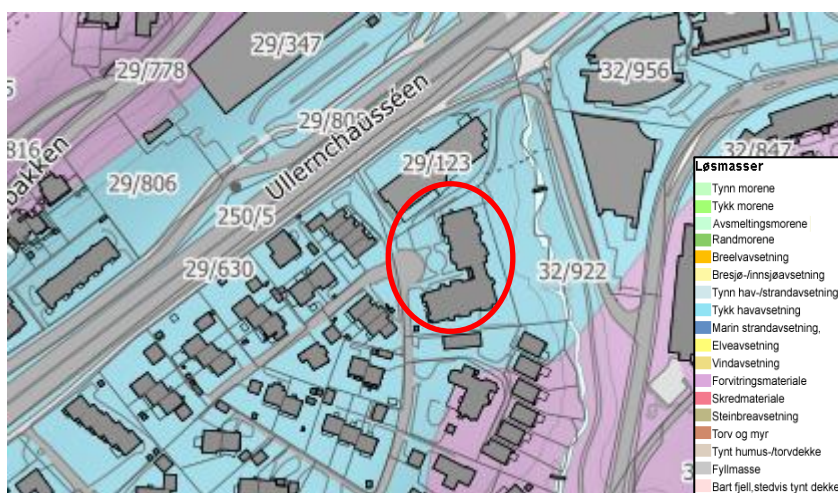
I Norges Geologiske Undersøkelse (NGU) sitt løsmassekart, se Figur 4, er planområdet markert som *Hav- og fjordavsetning*. Hav- og fjordavsetning er finkornige, marine avsetninger, og har varierende mektighet fra 0,5 m til flere ti-talls meter. Den lille fargen på kartet i Figur 4 indikerer forvittringsmateriale.

Figur 4 – Løsmassekart over Hoffsveien 50, planområde markert med rød ring. Hentet fra http://geo.ngu.no/kart/losmasse_mobil/

Tiltaket ligger under marin grense, se Figur 5. Figur 4 viser utsnitt av NGU sitt løsmassekart. Planområdet består av «hav- og fjordavsetning», som er marine avsetninger. I slike avsetninger kan det forekomme kvikk leire eller sprøbruddsmateriale. Det må dermed gjennomføres videre utredning iht. prosedyren.

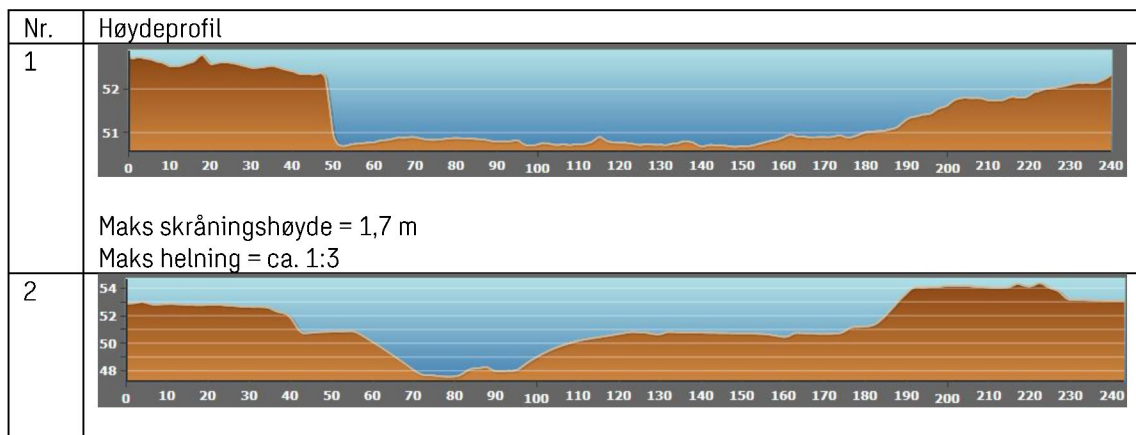
Tabell 1 – Høydeprofiler for snitt 1-1, 2-2, 3-3, 4-4, 5-5, 6-6 og 7-7.

<p>Maks skråningshøyde = 3,3 m Maks helning = ca. 1:3</p>
<p>3</p>

<p>Maks skråningshøyde = 2,4 m Maks helning = ca. 1:2</p>
<p>4</p>

<p>Maks skråningshøyde = 5,1 m Maks helning = ca. 1:3</p>
<p>5</p>

<p>Maks skråningshøyde = 9,2 m Maks helning = ca. 1:5</p>
<p>6</p>

<p>Maks skråningshøyde = 9,4 m Maks helning = ca. 1:4</p>
<p>7</p>

<p>Maks skråningshøyde = 8 m Maks terrenghelning = ca. 1:3</p>

For snitt 1, 2 og 3 i Tabell 1, tatt i retning nord-sør, er total skråningshøyde mindre enn 5 meter, og terrenget tilsier liten fare for områdeskred.

I lengdeprofilene 4, 5, 6 og 7 i Tabell 1 er total skråningshøyde > 5 meter, og terrenghelningen er brattere enn 1:20. Dette tilsier mulig fare for områdeskred i skråningen ned mot bekken øst for Hoffsvæien 50, samt et mulig aktsomhetsområde som strekker seg omtrent 188 m bakover fra bekken. Omtrentlig aktsomhetsområde er skissert opp på kartet i Figur 12.

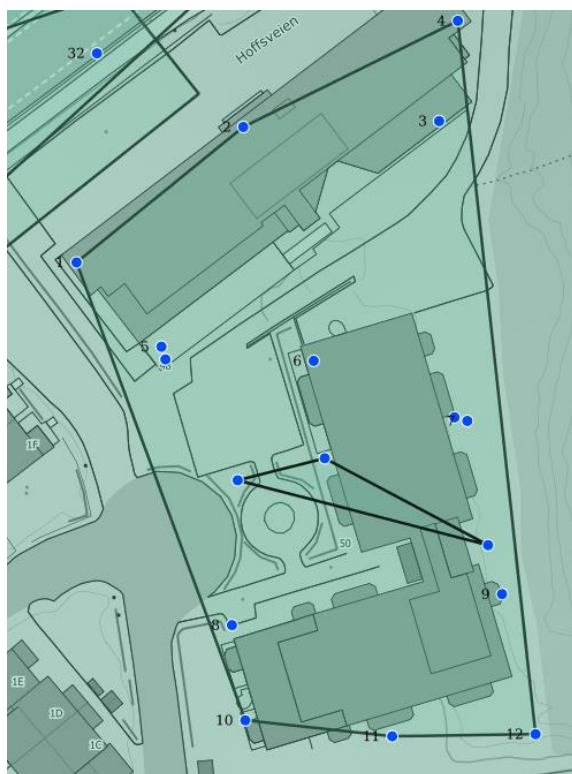
Fra den nasjonale databasen for grunnundersøkelser (NADAG) ligger det inne 12 punkt med bergkontrollboringer, se Figur 7. Dybde til berg i de ulike punktene markert i Figur 7 er oppsummert i Tabell 2.

Nr.	Dybde til berg [m]	Nr.	Dybde til berg [m]
1	22,5	7	> 11,5
2	11,4	8	17,8
3	6,1	9	7,2
4	3,2	10	13,3
5	13	11	9,7
6	16,7	12	> 6,2

Figur 7 – Oversikt over bergkontrollboringer utført ved Hoffsvæien 50. Kart er hentet fra <http://geo.ngu.no/kart/nadag/>

Det er blitt gjort grunnundersøkelser i nærheten av Hoffveien 50 tidligere, se Figur 7, Figur 8 og Figur 10. Bergkontrollboringene hentet fra rapport med ID 49256 i NADAG indikerer at dybde til berg varierer fra 3,2-22,5 meter i området rundt bygningen. Vingeboringene i borpunkt 5 og 20 fra rapport «Store Ringvei, Kulverter v/Smestad brannstasjon» indikerer masser med sensitivitet på henholdsvis 23 og 32 på 10 og 12 meters dybde. I rapport «Husebyveien 2-4,

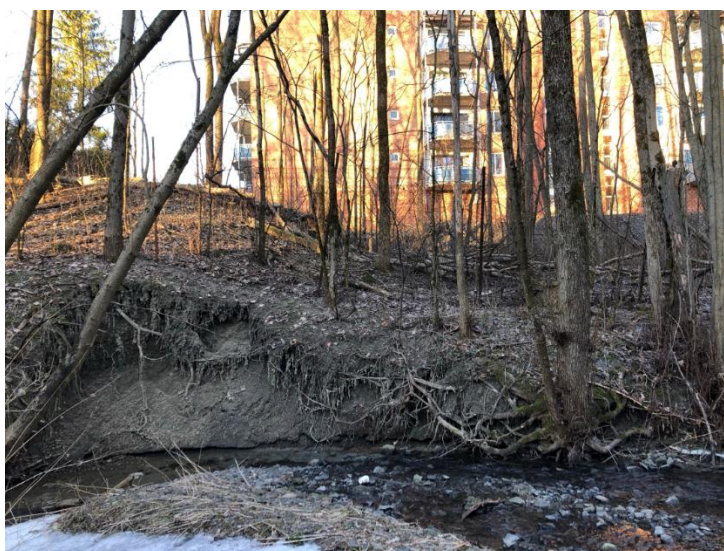
05.03.2021 ble det gjennomført en ny befaring i området for å undersøke erosjonssikring i bekken. Her ble det observert at bekken ikke er tilstrekkelig erosjonssikret, se bilde tatt på befaring i Figur 13. Erosjon i bekken kan utløse skred, og det forutsettes at bekken sikres mot erosjon før oppstart av tiltak.

Figur 13 – Pågående erosjon ved bekk nedenfor Hoffsvæien 50

En viktig forutsetning for å kunne ivareta stabiliteten i området er at bekken nedenfor Hoffsveien 50 erosjonssikres før oppstart av arbeider. Anbefalt erosjonssikring er beskrevet i notat «RIG-02 Erosjonssikring av Makrellbekken» (8). Erosjonssikringstiltaket ligger inne i rekkefølgebestemmelsene i planbestemmelsen.

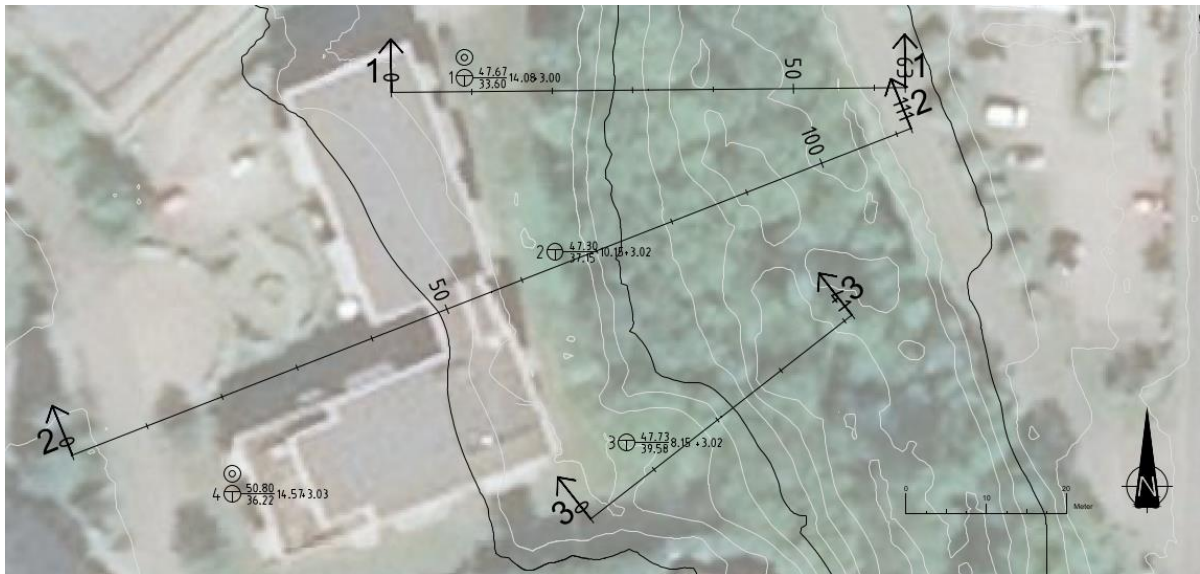
For å dokumentere tilfredsstillende områdestabilitet ved Hoffsvveien 50 er det utført stabilitetsberegninger i Geosuite Stability av tre representative snitt, Snitt 1-1, 2-2 og 3-3, se Figur 22.

Figur 22 - Plan-tegning med beregningssnitt 1-1, 2-2 og 3-3.

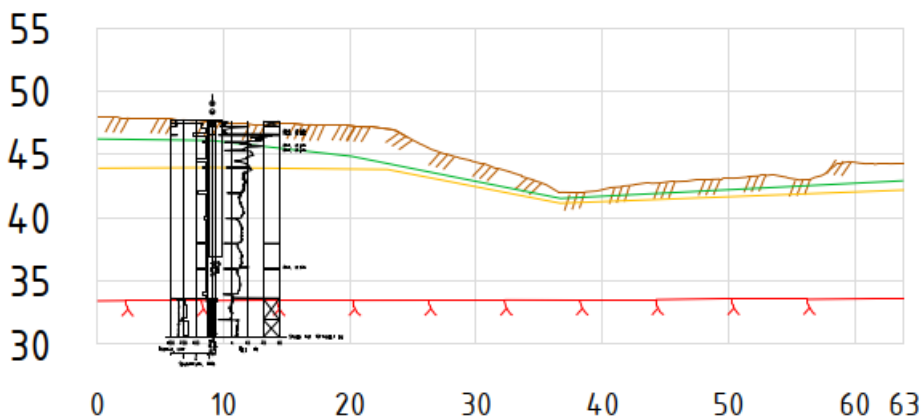
Basert på grunnundersøkelsene er det definert tre ulike lag; «Fyllmasser», «Sandig leire» og «Sprøbruddsmateriale». Lagoppbyggingen i de tre snittene er vist i Figur 23, Figur 24 og Figur 27 hvor fyllmassene er beliggende øverst, derunder kommer et lag med sandig leire (mellom grønn og gul strek), og nederst et lag med sprøbruddsmateriale. Da det kun er tatt opp prøveserier ned til 11 m i borhull 1 og 13 m i borhull 4 gjøres det en konservativ antagelse om at sprøbruddsmaterialet har utstrekning helt ned

Figur 23 – Terrenprofil 1-1 med antatt lagoppbygging
