Dato: 1.09.20
Dokumentnr: 114949n1
Prosjekt: 113095
Utarbeidet av: Anders Bentsen
Kontrollert av: Geir Solheim

Larvik. Larviksveien 155
Vurdering av områdestabilitet iht. NVE.

Det planlegges utbygging ved Larviksveien 155 på Agnes i Stavern, Larvik kommune. Den aktuelle eiendommen har g/bnr 4046/68, deler av 4046/49 og 4046/77. GrunnTeknikk AS er engasjert av Tebcon AS v/ Rune Larsen for å utføre grunnundersøkelser og geoteknisk bistand.

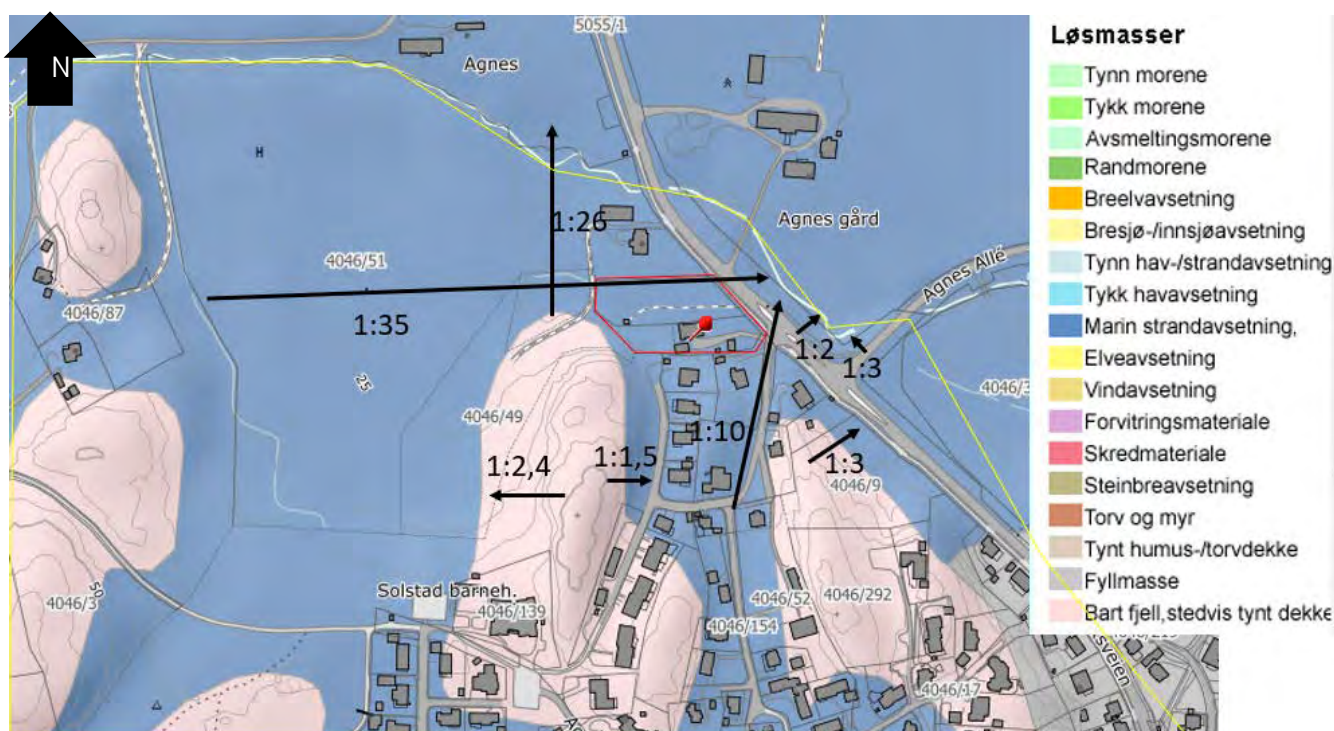
Figur 9: Viser omtrentlig aktsomhetsområde i gult, basert på kriteriene iht. NVE veileder. [4]

- Jevnt hellende terreng brattere enn 1:20 og total skråningshøyde > ca. 5 m.
- I platåterreng: høydeforskjeller på 5 m eller mer, inkl. dybde til elvebunn/fot marbakke.
- Maksimal bakovergrepene skredutbredelse = 20xskråningshøyden, målt fra fot skråning/marbakke/bunn ravine.

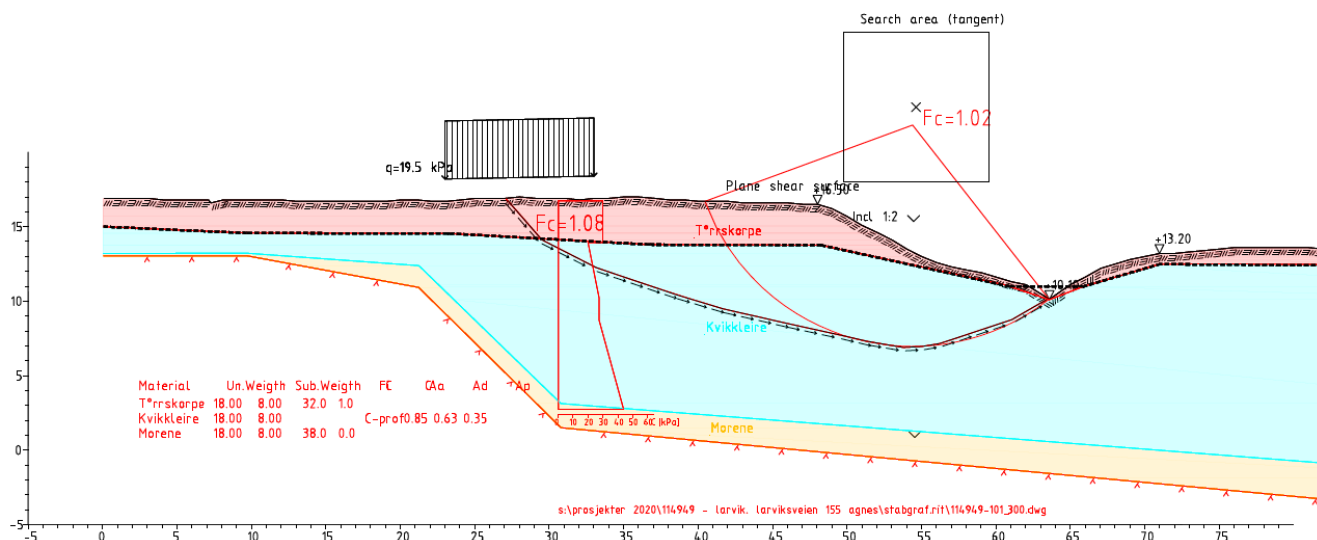
Figur 13: Stabilitetsberegning dagens situasjon, profil B i kvikkleiresonen.

Beregninger for dagens situasjon viser lav sikkerhet mot brudd med $F_c = 1,02$ i den bløte kvikkleira ned mot bunnen av bekken. Dagens situasjon er ikke tilfredsstillende og krever stabiliserende tiltak iht. NVE. Vanligvis forbedres områdestabilitet ved å avlaste topp skråning eller legge en motfylling i bunn skråning.

Resultater dagens situasjon:

Utførte stabilitetsberegninger (101- 300) ved totalspenningsanalyse med bruk av udrenerte parametere viser at skråningen beregningsmessig står med meget lav sikkerhet, $F = 1,02$. Dette tilfredsstillende ikke kravet i NVE sin veileder $F > 1,4$

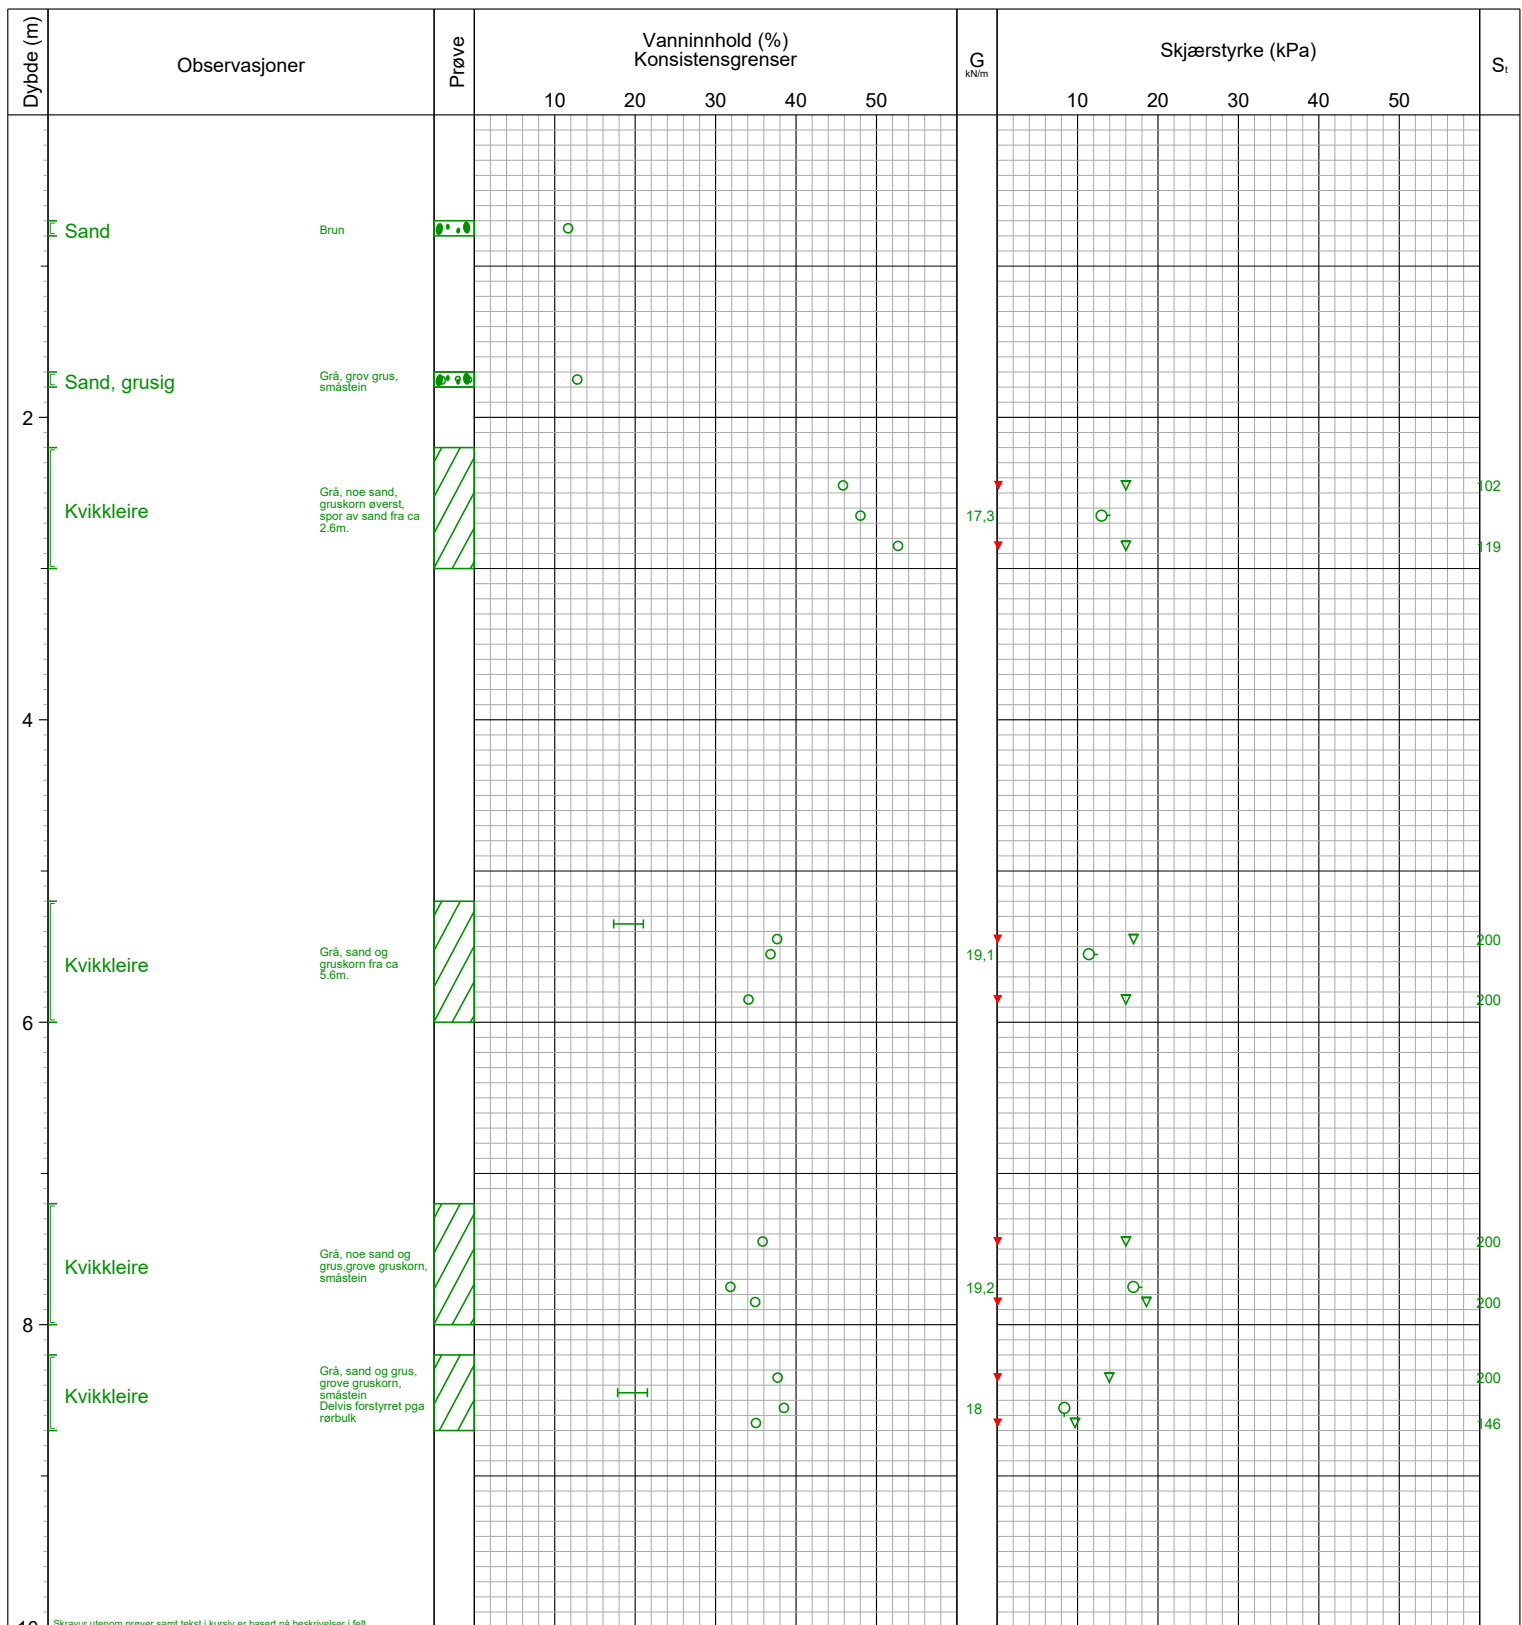
PRØVESERIE Tebcon AS Larvik. Larviksveien 155 	Hull	7	Grv.st	Opptak
	Terreng	17,0	X-koord	Y-koord
	Proj.nr.	2555	Lab	Kontr
	Dato	29.07.20 07:48	RS	TKH
www.geostrom.no Hengsrudveien 855 3176 Undrumdal tlf.: 33 33 33 77		TEGN NR.		114949-10

Figur 9: Utsnitt av prøveserie ved pkt. 7 fra tegning 114949-10 i GrunnTeknikk sin rapport, ref. [1]. Det er påvist kvikkleire fra ca. 2,5 m under terreng og videre til avsluttet prøve.

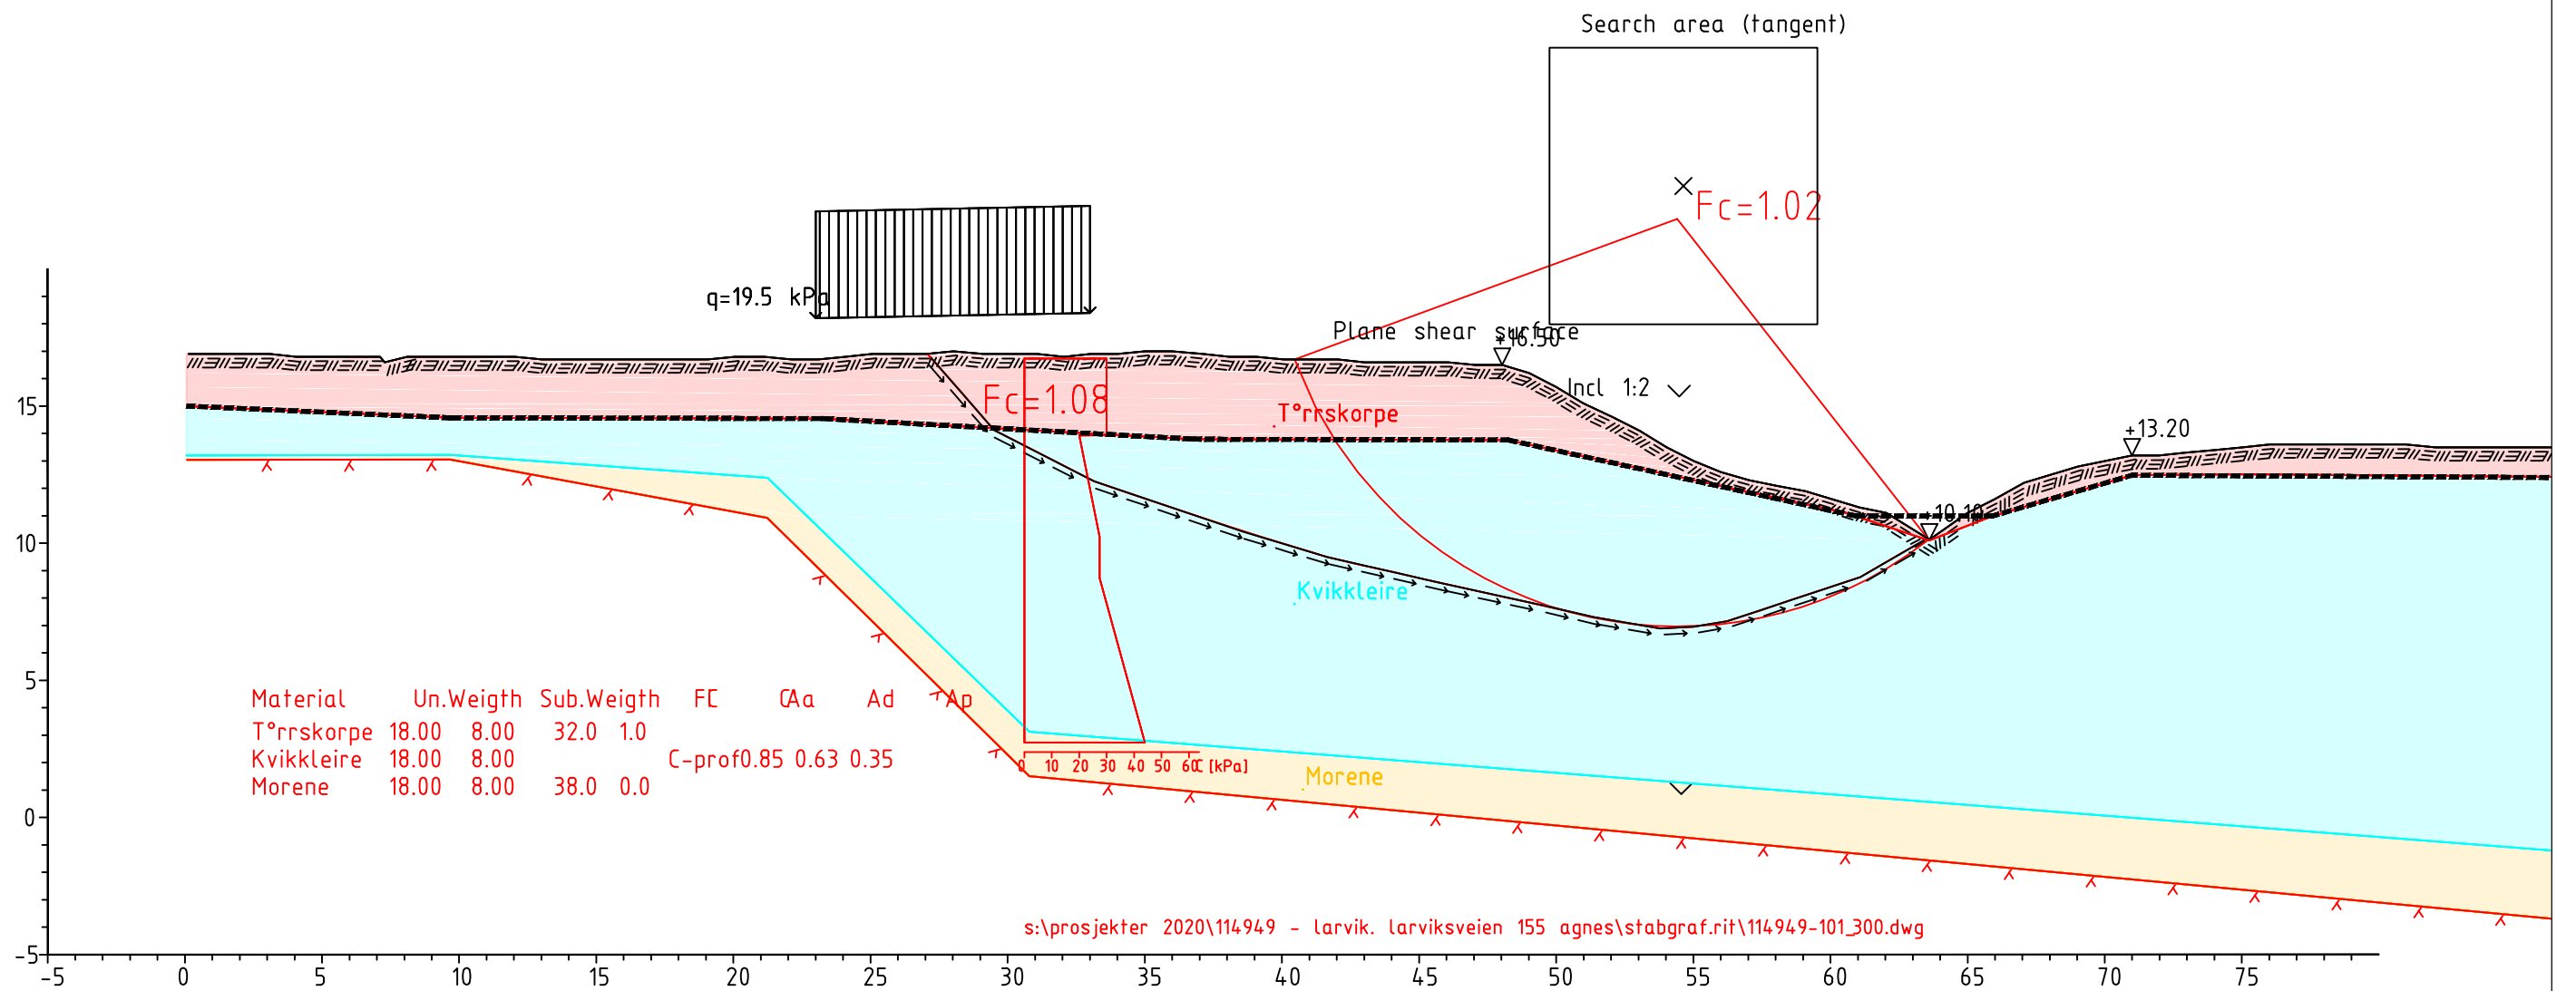
Rev.	Beskrivelse	Dato	Tegn.	Kontr.
	Tebcon AS	30.08.20	AB	GES
	Larvik. Larviksveien 155 Agnes	Målestokk 1 : 200	Originalformat A3	
	Beregning 101_300	Status Tegning i rapport		
	  GRUNNTEKNIKK AS	www.grunnteknikk.no Tlf.:45904500		Rev.
		114949-300		.

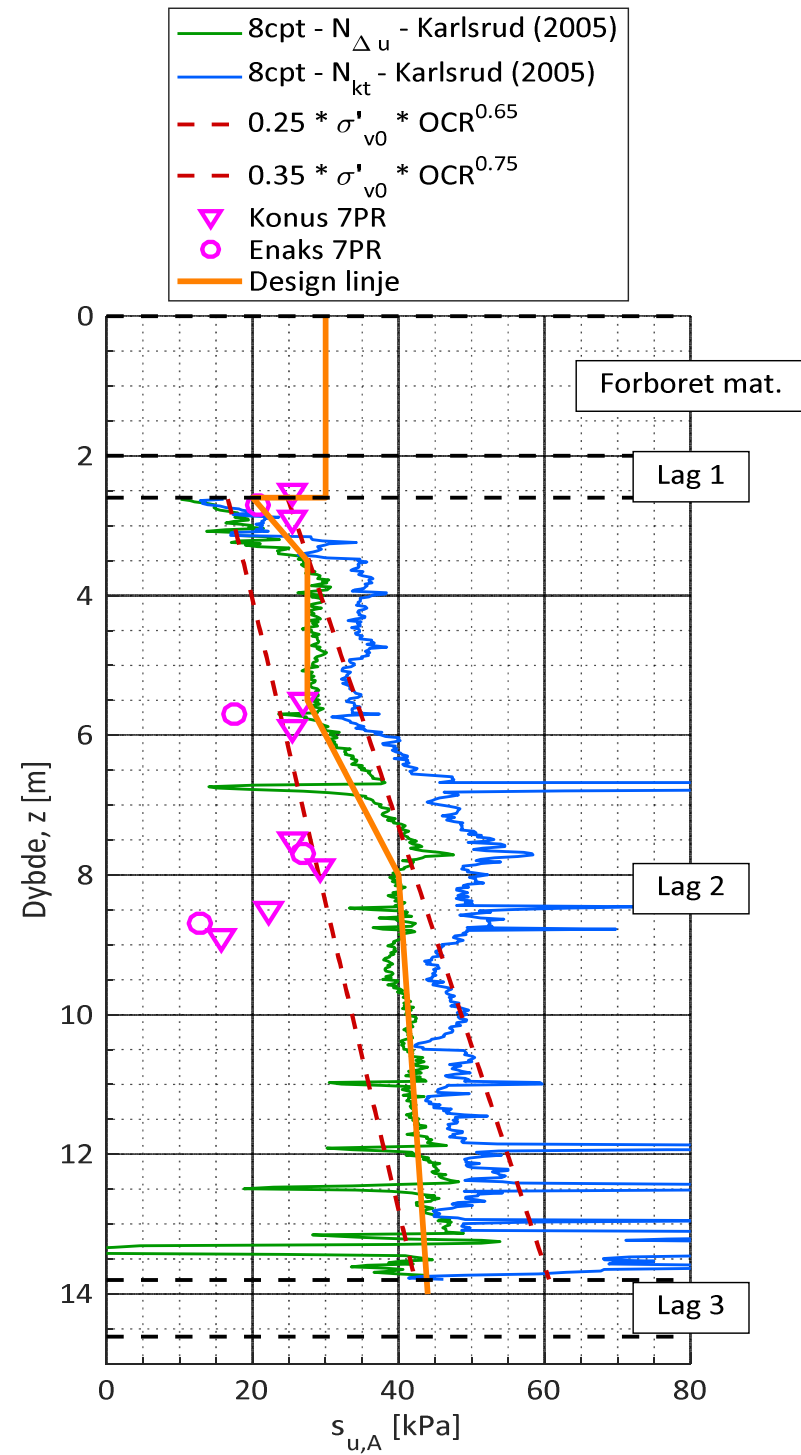
Tolkning CPTU

Designprofil udrenert skjærstyrke

Sign.	Dato	Oppdrag	Oppdrag nr.	Borpunkt nr.
AB	10.08.2020	Larvik. Larviksveien 155 Stavern	114949	8
Ktr.	Dato		GVS [m]	Side nr.
GES	10.08.2020	2	11

1	Tolkning av CPTu ved pkt. 8	1 side
---	-----------------------------	--------
