# Tromsøgata 22, Oslo

## VURDERING AV NATURFARER

Vurdering av naturfarer

| Prosjektnummer:<br>25087 | | Rapportnummer:<br>RIG-NOT-01 | | Dato:<br>06.05.2025 | |

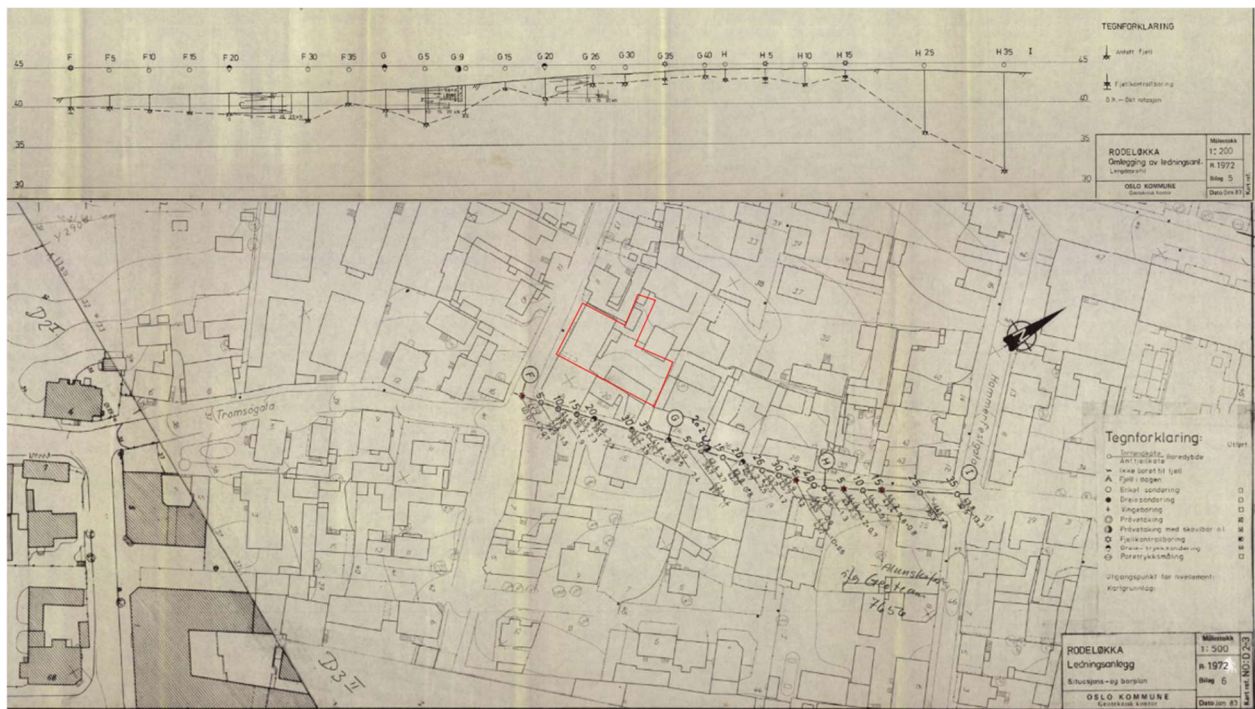
Figur 4 - Utsnitt av borplan med profil langs med Tromsøgata i Profil(øverst) og plan(nederst). Fra Rapport: R-1979-1 Rodeløkka ledningsanlegg. Geoteknisk kontor Oslo kommune datert 11.01.1984 [5].

Det er utført grunnundersøkelser i nærområdet. De er tilgjengelig i NADAG (Nasjonal database for geotekniske grunnundersøkelser) [3]. Utførte totalsonderinger, ifm. VA-anlegg i Tromsøgate, viser fyllmasser til berg. Dybde varierer fra 0,8-4,4 m til berg. Det er ikke misstanke om sprøbruddmateriale/kvikkleire i og rundt eiendommen. Se Figur 3 og Figur 4.

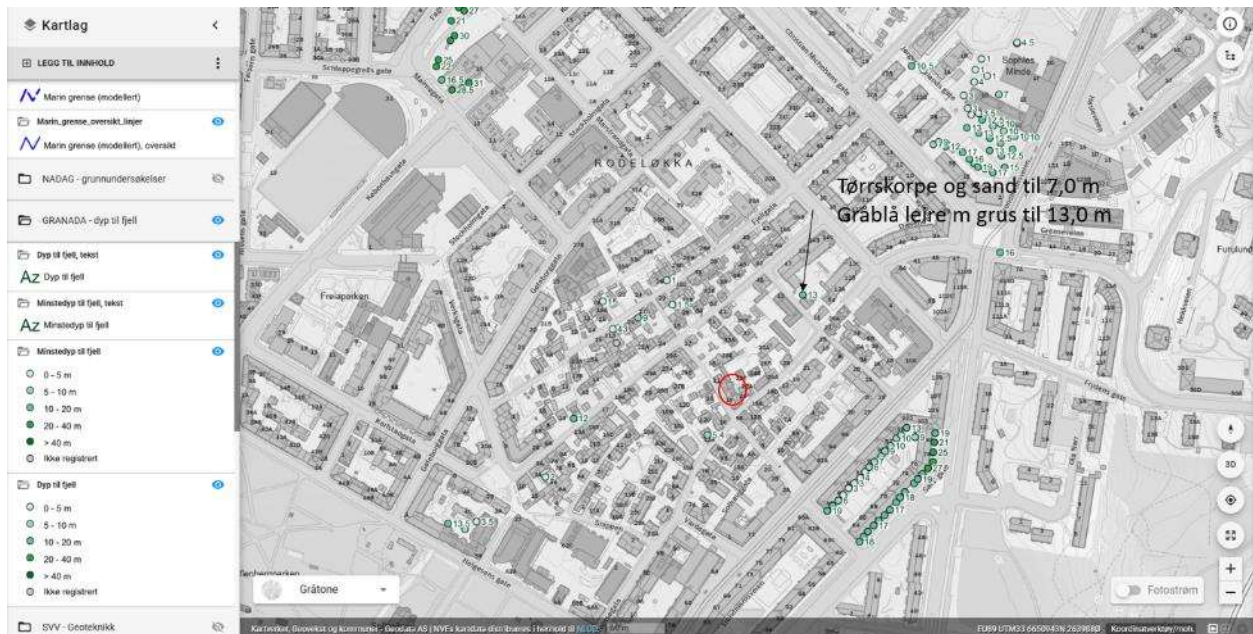
Figur 5 – Markering av tilgjengelige brønner i og rundt planområdet (rød) registrert på GRANADA [4]. Dybder til berg varierer fra 1 m i nordvest til 27 m i sørøst. I tiltaksområdet er det å forvente fra 0,8 til 5,4 m under terreng.

Figur 5 viser et utsnitt fra GRANADA (Grunnvann database) [4]. Kartet viser at det generelt er grunt til berg i området. Det er boret en grunnvannsbrønn rett sørvest, som viser 5,4 m til berg og i nordøst som viser 13 m til berg. Løsmassene består av tørrskorpe og sand til ca. 7 m over gråblå leire med grus til 13 m under terreng.
