# Strømsø Utvikling

Områdestabilitet iht. NVEs 1/2019

DOKUMENTKODE: 10263822-01-RIG-RAP-001

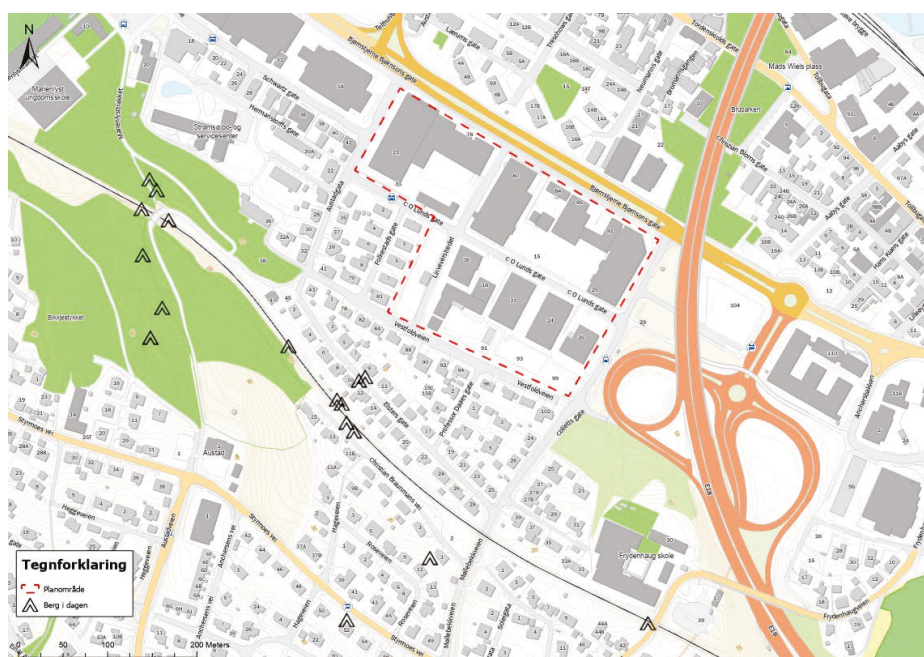
Figur 4-2 Oversiktskart med observert berg i dagen.

Det er påvist flere steder med berg i dagen nordvest for Austad og langs jernbane/Chr. Braunmans vei (jf. Figur 4-2). Det ble i 2011 /7/ utført boringer til 10 og 30 m dybde uten at berget ble registrert i planområdet. Ved supplerende grunnundersøkelser i 2025 /12/ ble bergoverflaten påvist mellom 30 m og over 70 m under terreng i planområdet. Bergoverflate ved Kvernveien ble påvist ca. 8 m under terreng (vedlegg B).

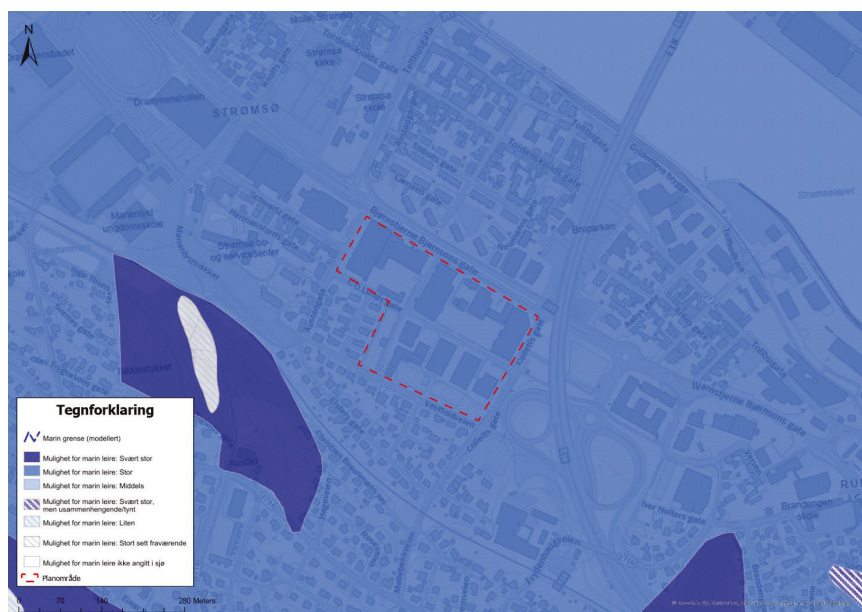
Figur 6-2 Utsnitt av kart for marin grense med mulige marine avsetninger /10/.

NGUs løsmassekart viser at hele planområdet ligger under marin grense (jf. Figur 6-2) og i et område med «Stor mulighet for marin leire». Området ved Austad (høyereliggende terreng) er beskrevet som «Svært stor mulighet for marin leire».

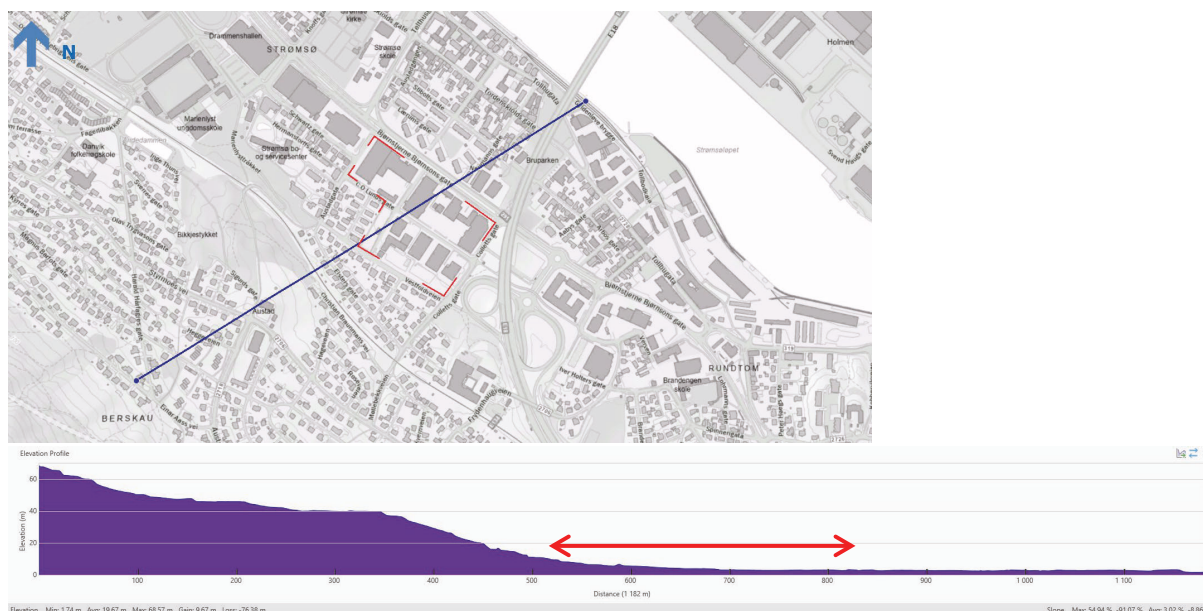
Terrenget fra Vestfoldveien stiger mot Elsters gate med en gjennomsnittlig helning på 1:14, og videre enda brattere med en helning på 1:8 mot Austad. Figur 6-4 viser høydeprofil NØ-SV. NGUs kvartærgeologiske kart beskriver løsmassene som «Fyllmasse» og «Hav- og fjordavsetning» ved Austad. Observert berg i dagen (jf. Figur 4-2) langs Chr. Braunmans vei og Elsters gate reduserer potensielt løsneområde til dette området.

Figur 6-4 Høydeprofil NØ-SV. Høydeforskjell er 5 m mot Elsters gate og 34 m mot Austad. Planområdet markert med en rød linje.

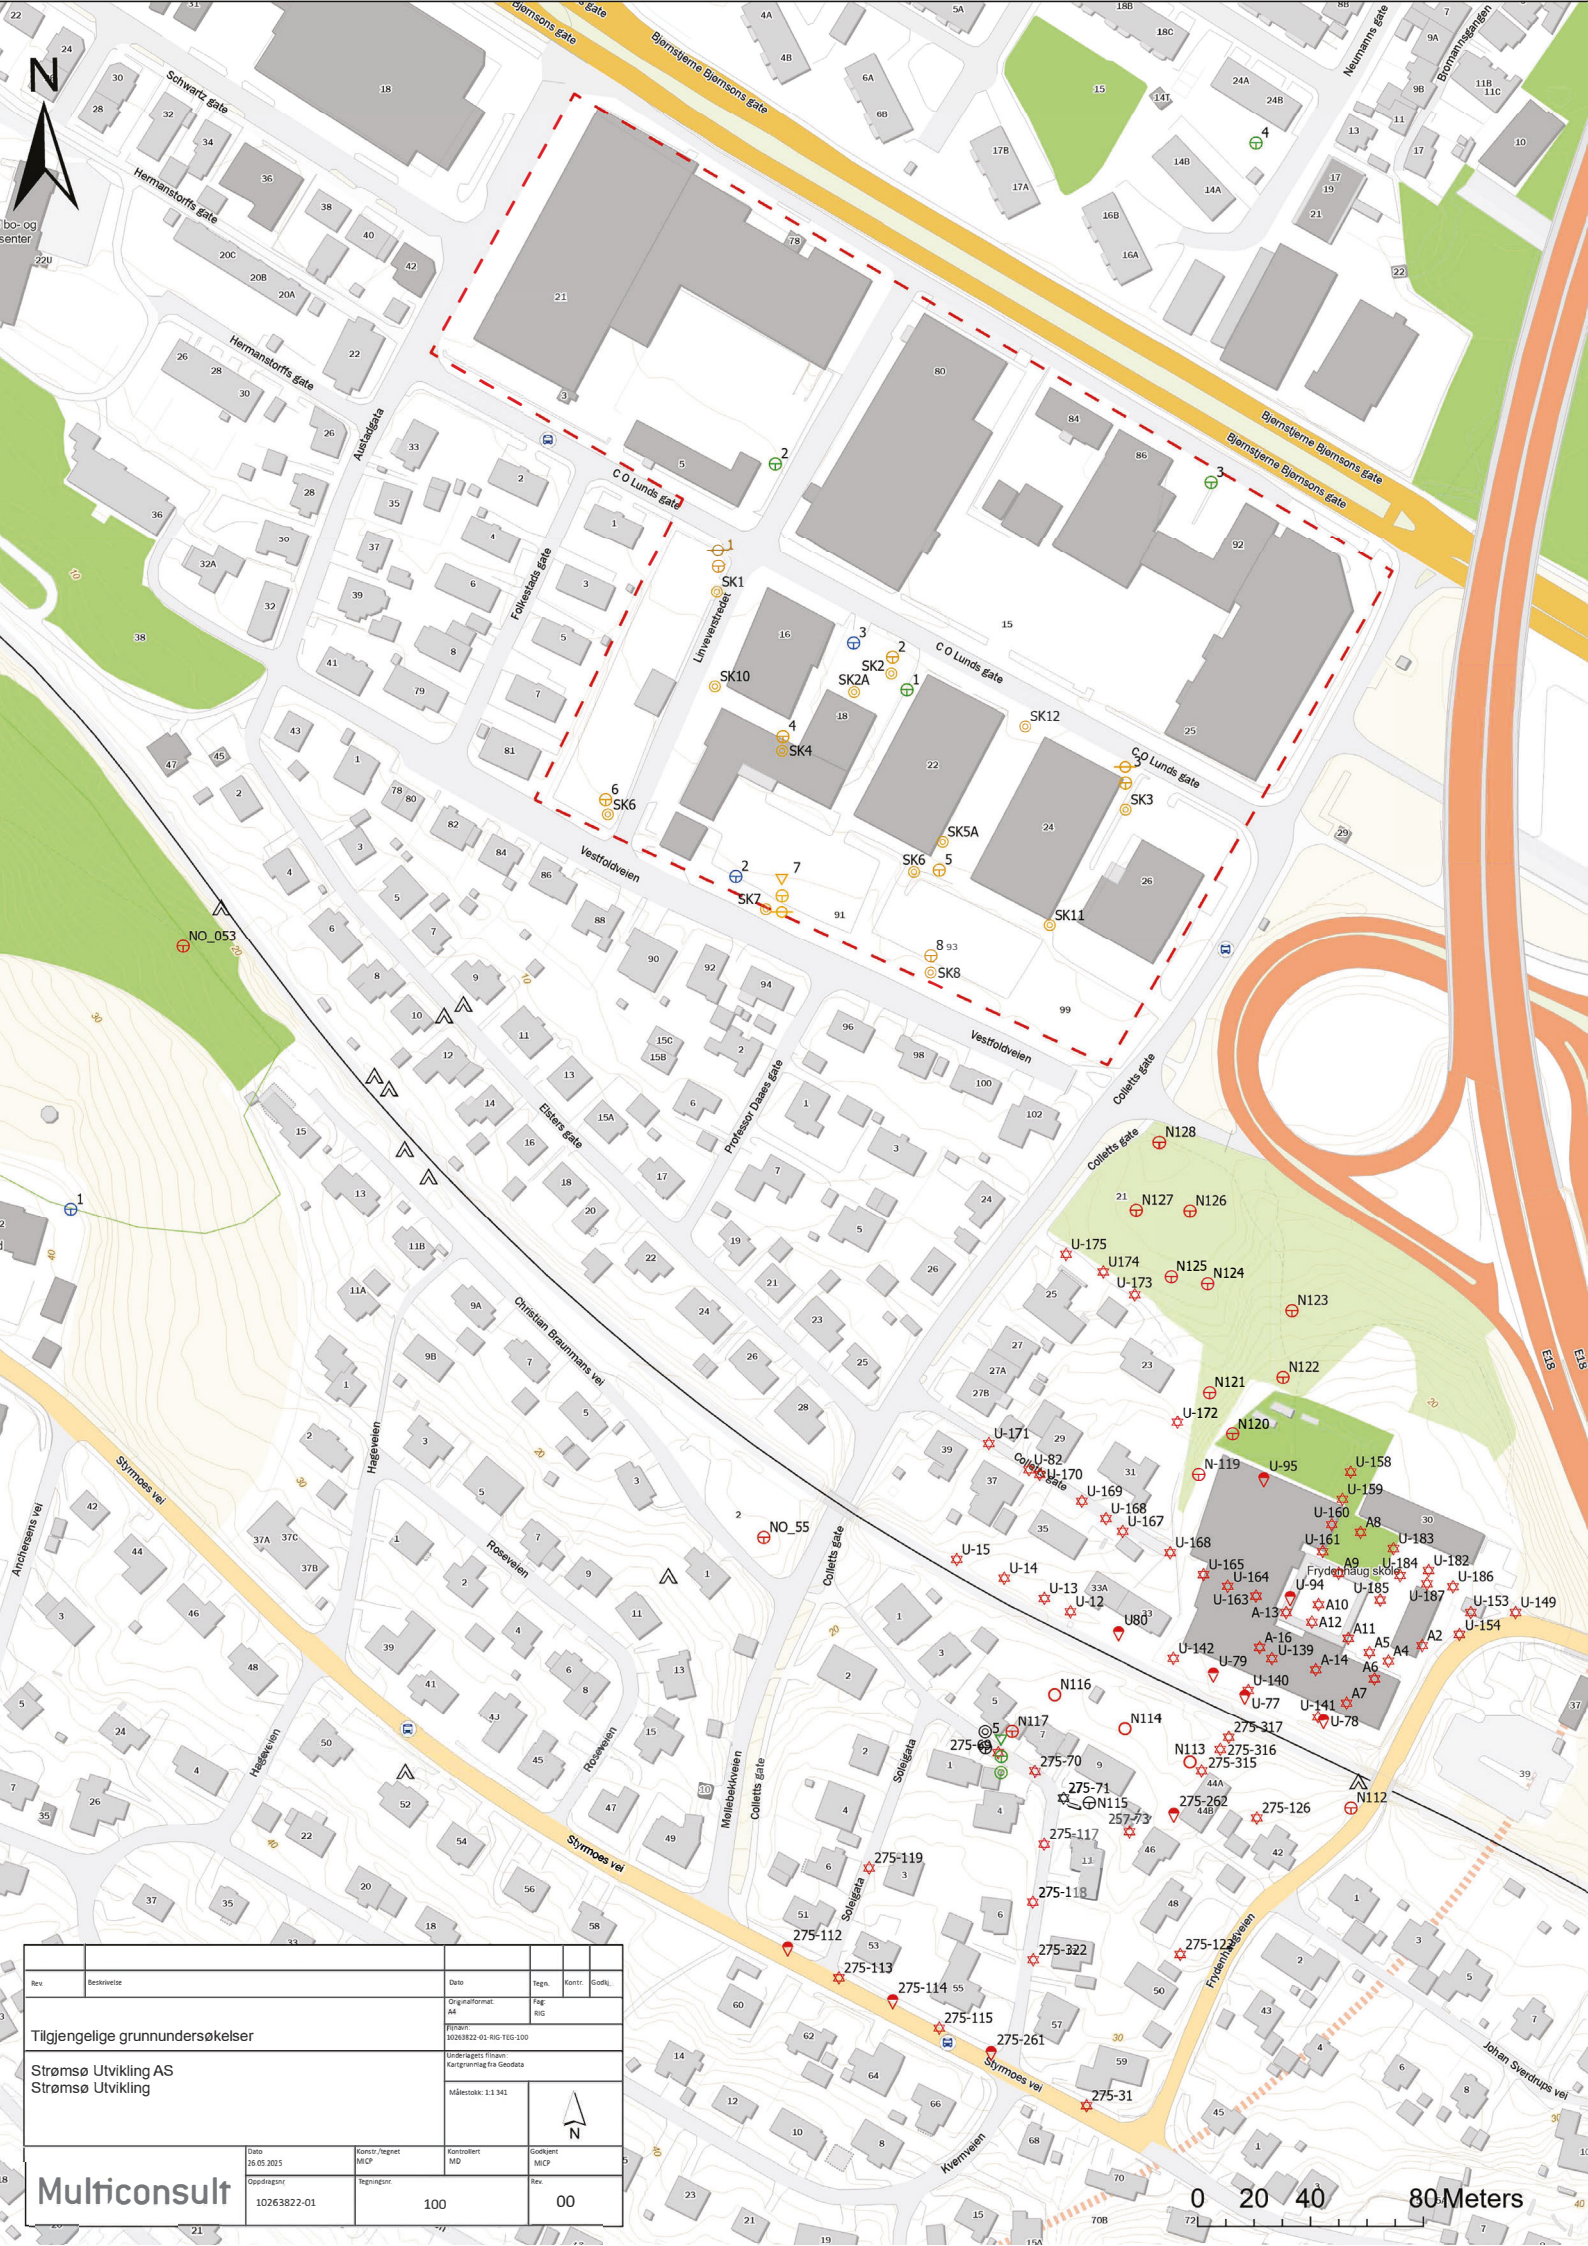
VEDLEGG A – TILGJENGELIGE GRUNNUNDERSØKELSER (RIG-TEG-001)

| Tilgjengelige grunnundersøkelser | | Originalformat:<br>A4 | Fag:<br>BIS | | |

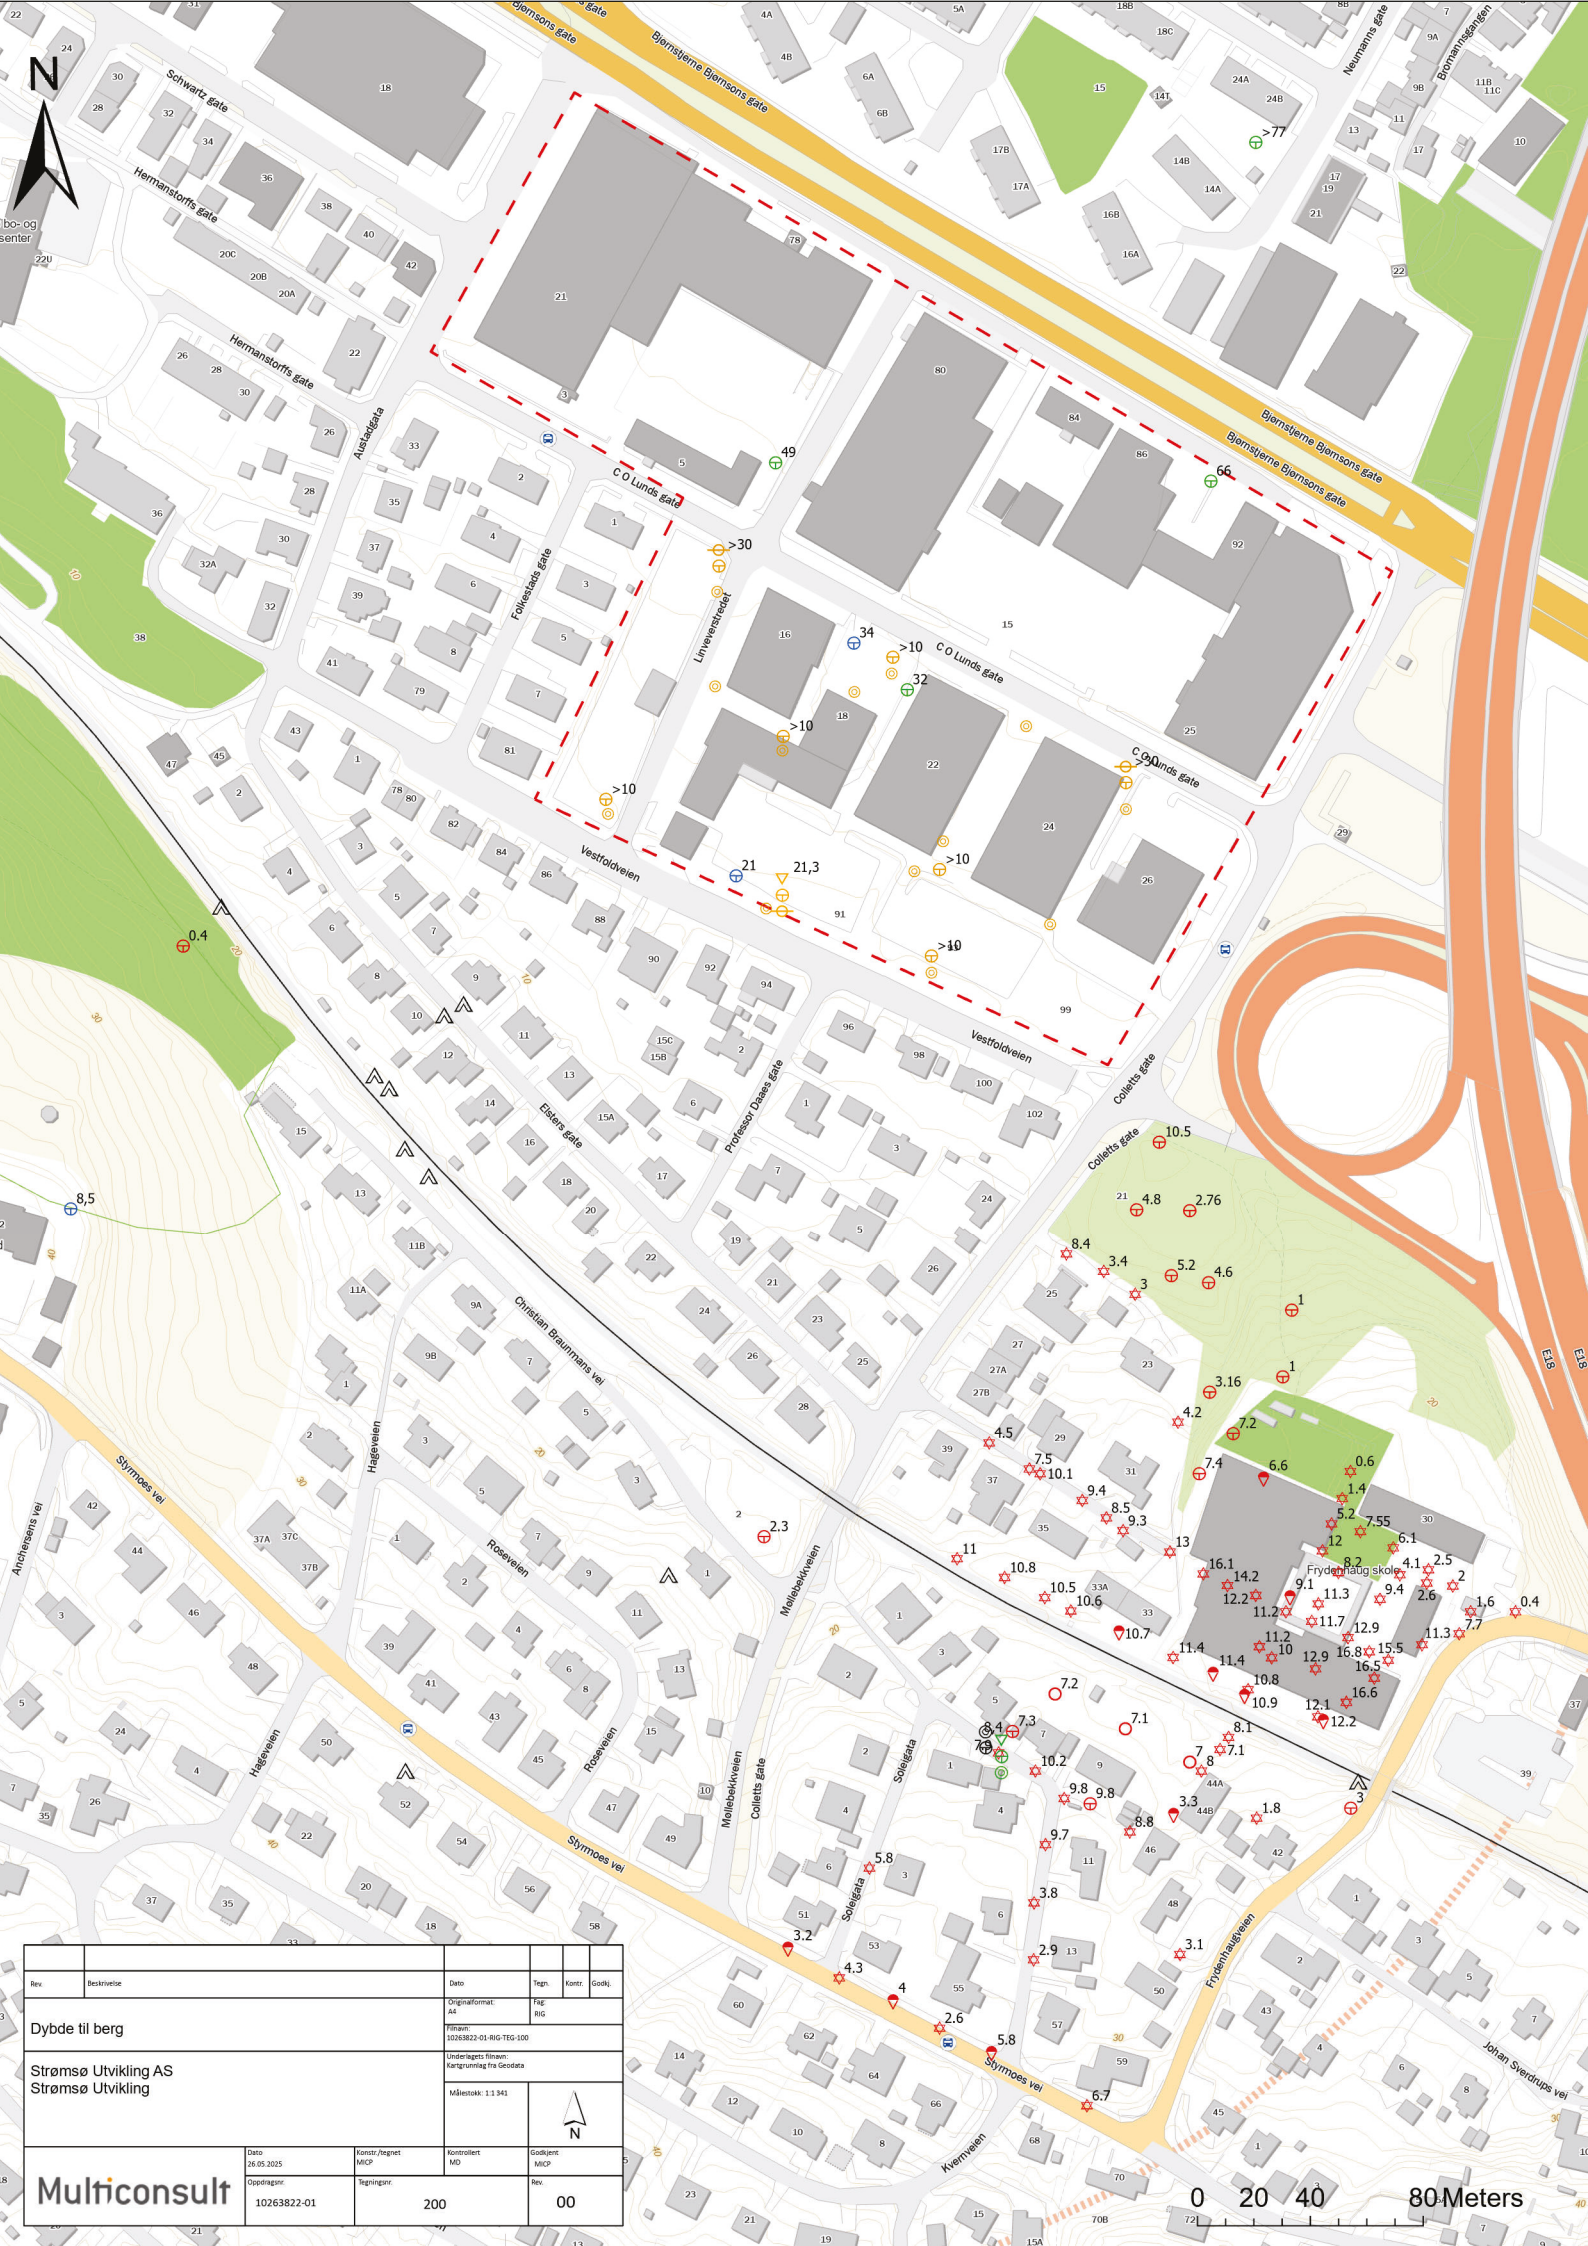
## VEDLEGG B – DYBDER TIL BERG

| Dybde til berg | | Originalformat: A4 | | Filnavn: 10263822-01-IMP-7700-100 | | Fag: RIG | | |
