# Stokkfjellet - områderegulering

Kartlegging av miljøtilstand i bekker

**DOKUMENTKODE:** 10250755-03-RIM-RAP-001

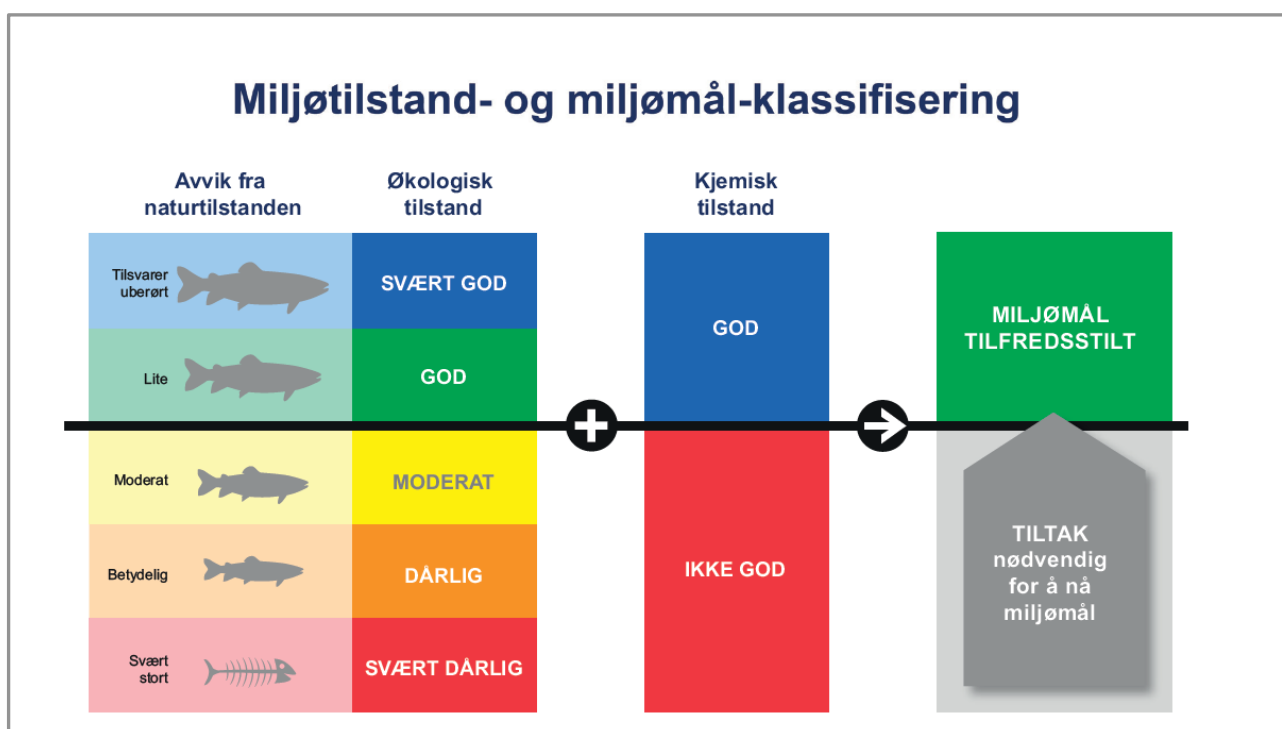
Figur 2 Oversikt over klassifiseringsinndeling (Miljødirektoratets veileder 02:2018 «Klassifisering av miljøtilstand i vann»).

**Klassifiseringssystemet** gir konkrete klassegrenser for en rekke kjemiske, fysiske og biologiske parameter av betydning for miljøforhold i innsjøer, elver, kystvann og grunnvann. Sammen med overvåkingsdata og ekspertvurderinger danner dette det kunnskapsbaserte grunnlaget for å avklare den samlede økologiske og kjemiske tilstanden for en vannforekomst.

Grensen mellom moderat og god tilstand er viktig fordi det vanligvis er grunnlaget for å sette miljømål for naturlige vannforekomster, se Figur 2. For vannforekomster som ligger under denne grensen skal det som hovedregel iverksettes miljøforbedrende tiltak slik at miljømålet (minst god tilstand) kan oppnås.

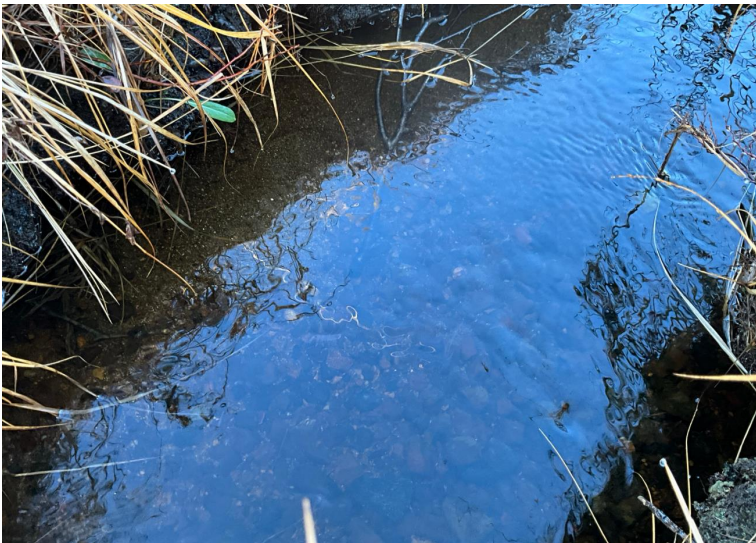
Figur 5 Foto av prøvestasjon St.1 (foto: Multiconsult, 06.11.2025).

Observert vannkvalitet var tilsvarende for samtlige prøvepunkt i Råna, med svakt farget, klart vann uten lukt eller suspendert stoff. Bunnsubstrat varierte mellom stein og berggrunn i St.4 (nedstrøms utløpet av Entjenna), og sandige, grusige morenemasser med noe stein i stasjonene St.1 – St.3. Det ble observert mer algevekst på substrat ved St.4 enn i St.1 – St.3. Generelt bærer substrat preg av hastigheten i vannstrømmen, hvor bekkene i myrområdene innehar mer sand og grus enn strekninger med større fall. Massene omkring var et tynt organisk myrdekke (gressmyr) over et tynt morenelag med stedvis berg i dagen.

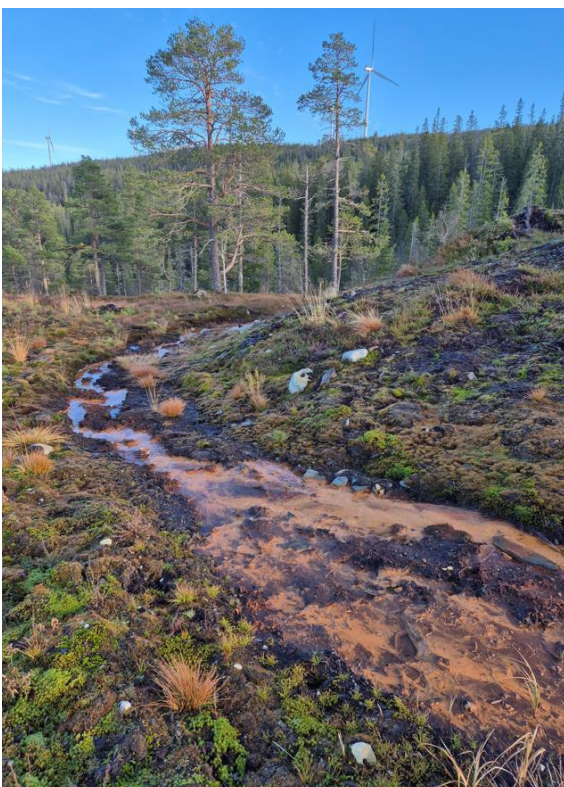
Figur 10 Sik mellom vegen og massetak i nærheten av St.5 (foto: Multiconsult, 06.11.2025).

Langs adkomstvegen til vindparken ble det observert et sik (liten vannstrøm fra et myraktig område) med rustutfelling, mellom massetaket og vegen.
