# Skredutredning – Litle-Helle

## G-not-001

Skredfareutredning iht. NVEs veileder (2020) for Helle 15, Flekkefjord kommune.

**25054**

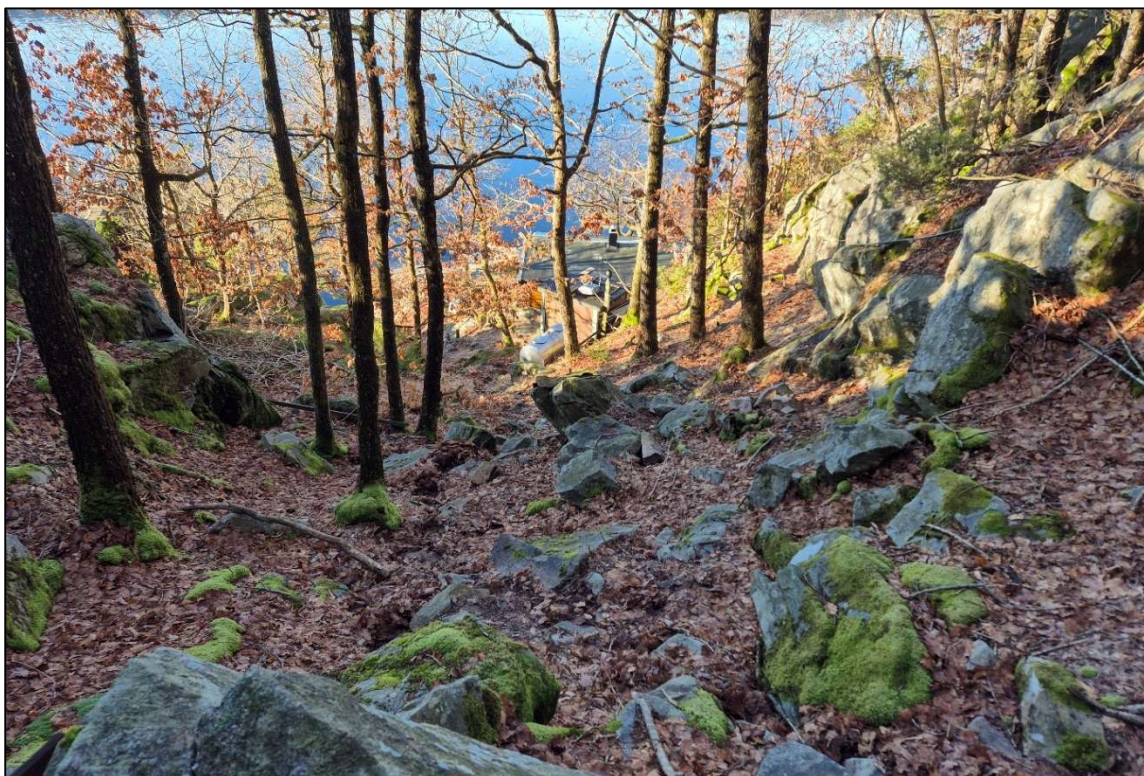
Det ligger noe skredmateriale i øvre del av kartleggingsområdet i form av steinsprangblokker, se Figur 3, men det finnes en god del humusmasse i og rundt steinsprangblokkene så det ser ikke ut til å være ei definert steinur, og heller ikke med aktivitet i de seneste tiårene. Det ligger ei lita ur like i overkant av bergryggen som definerer toppen av kartleggingsområdet. Urmassene her ligger like inntil overgangen mellom slakere terreng og brattere skrenter.

Den nevnte bergryggen fungerer avskjærende for steinsprang som kommer fra skrentene i overkant, og det er ikke funnet tegn på at steinsprangblokkene nedenfor den nord-sør-orienterte bergryggen kommer ovenfra denne. Det vurderes som mer sannsynlig at blokkene nedenfor kommer fra bergryggene som er NØ/SV-orienterte nedover i kartleggingsområdet, og at blokkene dermed har hatt en ganske begrenset utløpslengde.

**Figur 3:** Steinsprangblokker med tynt humusdekke imellom, sett fra søkk ned mot vanntank og eksisterende hytte. Ingen spor etter ferske steinsprangblokker, maksimal registrert utløpslengde i overkant av vanntank.

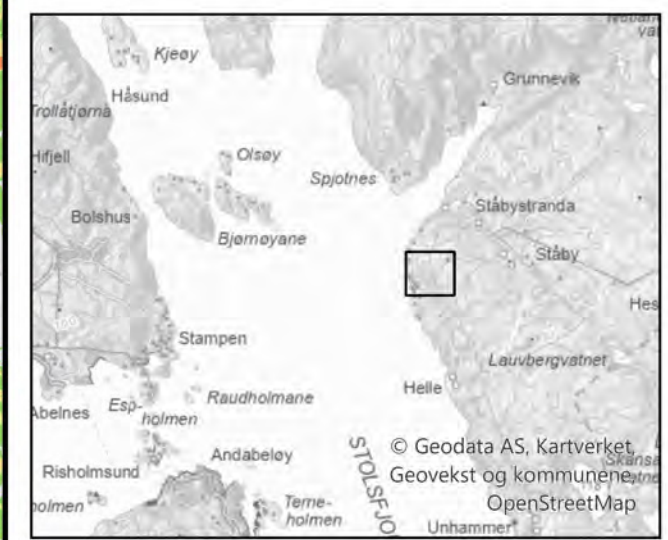
| Vedlegg 2 - Helningskart | | |

### Helningsgrader:

-

10 - 25°
-

25 - 30°
-

30 - 45°
-

45 - 60°
-

60 - 90°
