Prosjekt:	Langsundvegen 325	Prosjektnr.:	10248783
Kunde:	Pureproducts AS	Prosjektleder:	Anne-Line Ferstad
Utarbeidet av:	Anne-Line Ferstad	Dato:	15.08.2025
Kontrollert av:	Andrine Edelsteen Moen	Godkjent av:	Martin Dyhrberg Pettersen
Dokumentnr.:	RIG_N01	Rev.:	02

# Geoteknisk vurderingsnotat Langsundvegen 325

Agnar Nordeidet skal etablere ny enebolig med tilhørende garasje på Gr. nr/Br. nr 5534-43/97 Langsundvegen 325 i Karlsøy kommune. Sweco er engasjert for å gjennomføre en geoteknisk vurdering av sikker byggegrunn.

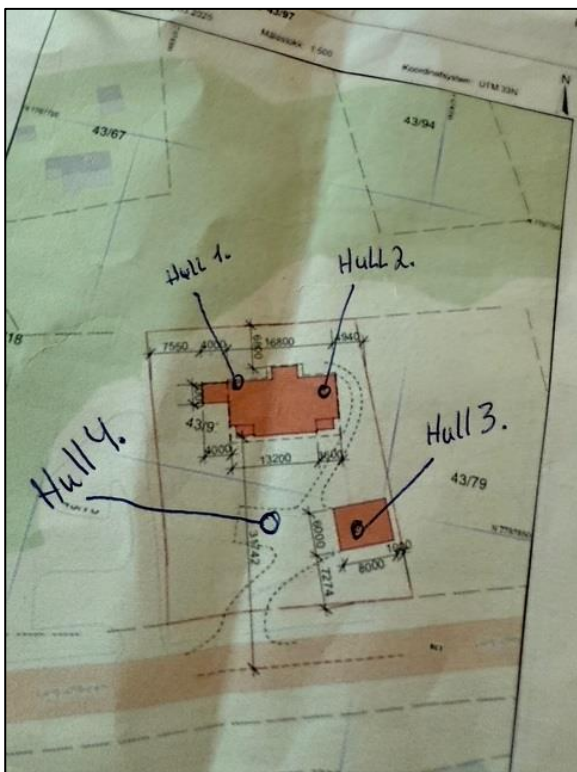
Figur 2: Anvisning av hvor prøvegropene er gravd.

Det ble gravd 4 prøvegropene (1-4) samt at det ble avdekket berg på et stort område på befaringsdagen, 06.08.25. En supplerende graving (punkt nr. 5) ble utført 13.08.25 lengre opp i terrenget. Dybde til berg ble påvist mellom 0,5 til 1,8 meters dybde. Den største løsmassemektheten ble registret øverst på tomta. Løsmassedekket består av 50-80 cm med torv i øvre del, derunder er det stedvis marin leirig-siltig sand over flisig og skifret berg. Løsmasselagene og berget heller slakt ned mot havet. På befaring viste bergblotningene forvitret berg med tydelig skifrihet og lagdeling med mye glans langs lagene.

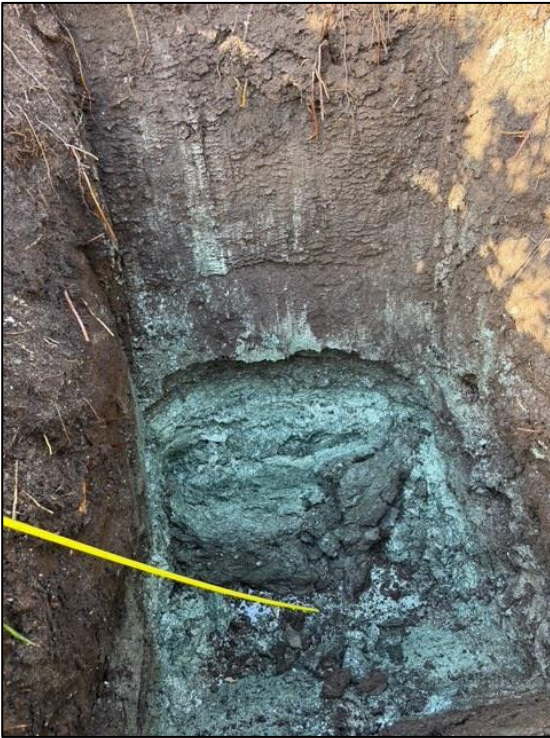
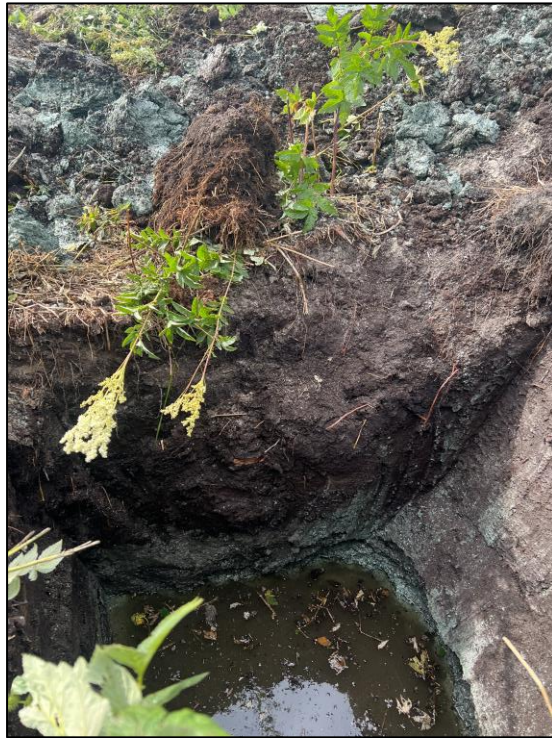
Figur 3: Prøvegrop 1.

0-0,8m: Organisk materiale, torv.

0,8- 1,8m: Gradert materiale men antatt innhold av leire, silt og sand. Blålig farge, fast.

1,8m: Bergoverflate

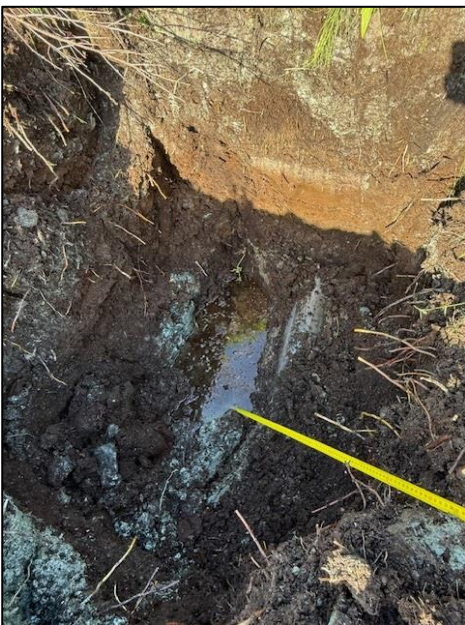
0-1m: Organisk materiale og torv

1-1,4m: Leirig, siltig, sandige masser. Fast

1,4 m: stein, vanskelig å grave.

Figur 4: Prøvegrop 2. Gravd på nordlige del av tomta.

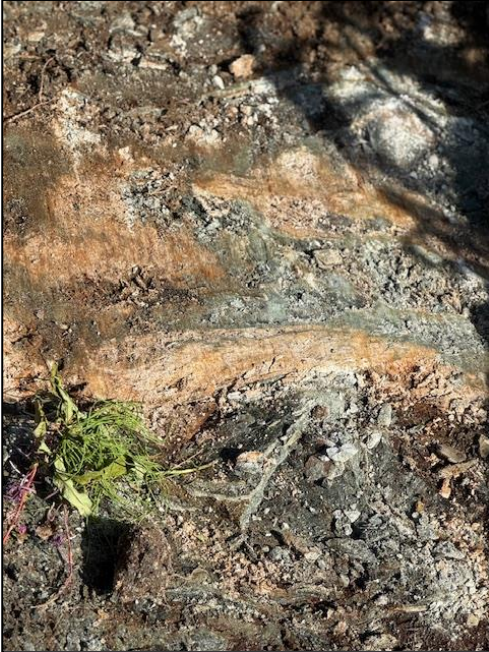
Figur 5: Prøvegrop 3.

0-0,5m: Organiskmateriale og torv

0,5m: Forvitret bergoverflate.

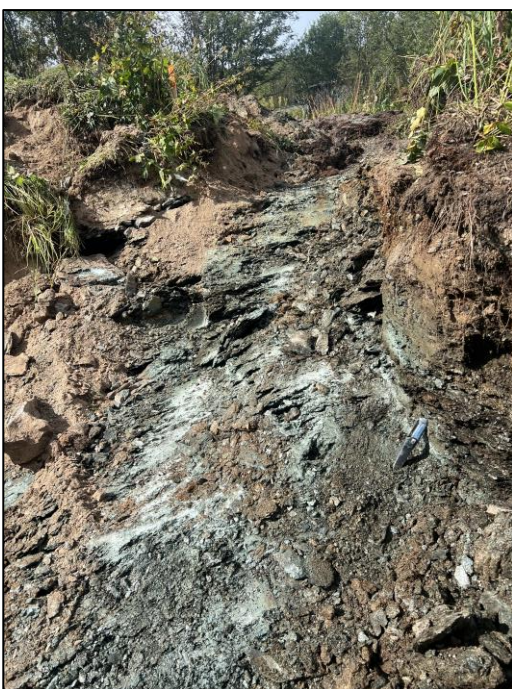
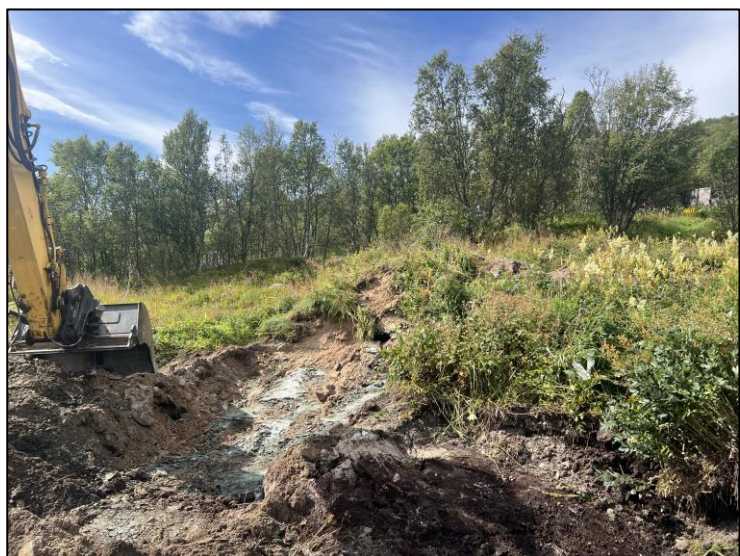
0-0,5m: Organiskmateriale og torv

0,5-0,7m: Leirig, siltig sandige masser.

0,7m: bergoverflate

Figur 6: I prøvegrop 4 ble ytterligere bergoverflate gravd frem. Venstre bilde: Helt til høyre i bildet vises løsmassedekket i profil som ligger over berg(kniv for skala). Høyre bilde: oversiktsbilde av prøvegrop 4 der bergflate er gravd frem.

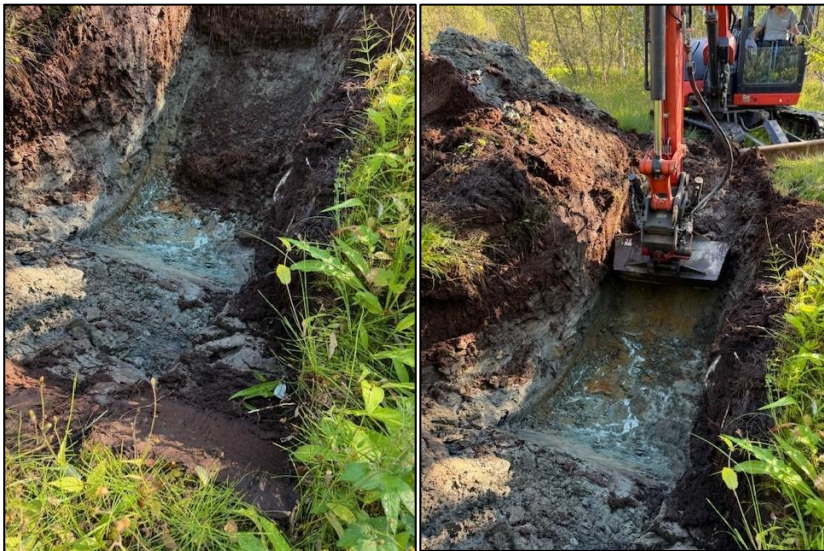
0-0,8m: Organisk materiale og torv

0,8-1,6m: Leirig, siltig, sandige masser. Fast

1,6 m: berg

Figur 7: Prøvegrop 5. Gravd ned til berg. Øverste lag med torv deretter sandig, leirige masser over berg.

I NVEs aktsomhetskart «Mulighet for sammenhengende forekomst av marin leire» dekker hele tomten og ovenforliggende områder til ca. 80 m bak tomta. Prøvegropingene viste at det ikke er marin leire med sprøbruddegenskaper på tomta eller lengre opp i terrenget bak tomta. Det ble registrert tynt lag av leirige masser, men løsmassemekktighet mindre enn 2 meter over berg. Utredning avsluttes derfor i dette steget, og det er ikke behov for videre utredning.
