Hardangertun Eigedom AS

# ► Planendring Sandvik, Kinsarvik

Områdestabilitetsvurdering

Oppdragsnr.: 52501932 Dokumentnr.: 52501932-RIG-R01 Versjon: J01 Dato: 2025-03-27

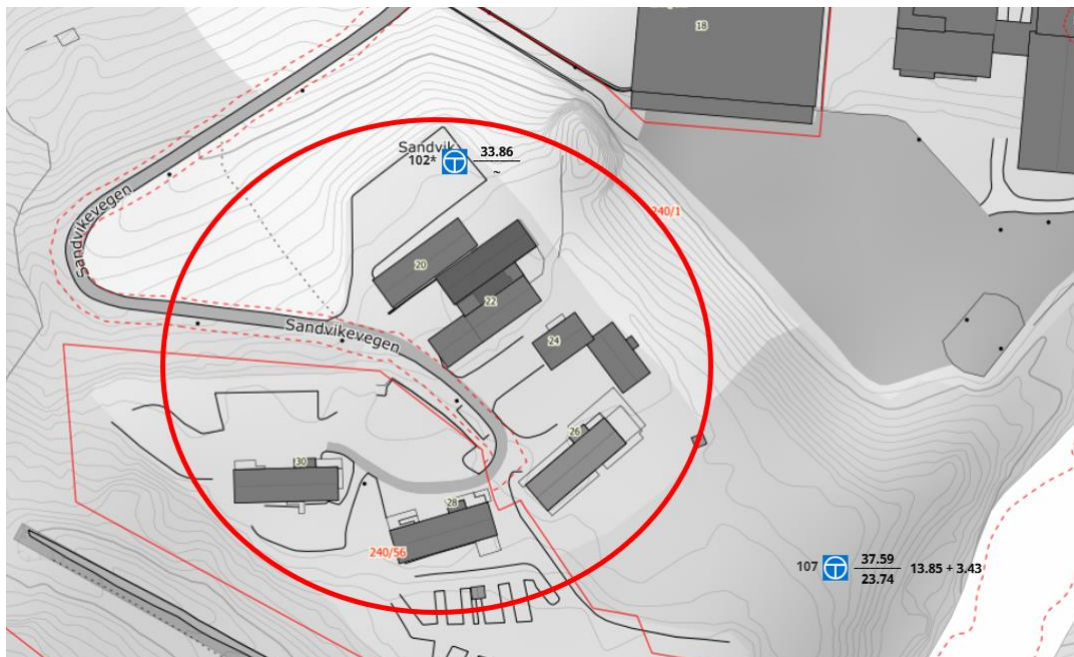
Figur 4: Boreplanen og totalsonderingene fra tidligere grunnundersøkelser rundt tiltaksområdet. Sonderingene viser faste masser.

Det er tidligere gjennomført en totalsondering ved punkt 102 nord for tiltaksområdet og ved punkt 107 sør for tiltaksområdet, mot elva Kinso. Plasseringen av disse i forhold til tiltaksområdet er vist i Figur 4.

Totalsondering 102 ble utført i forbindelse med prosjektet for Kinsarvik Camping i 2023. Grunnundersøkelsene knyttet til rapport 52304119-RIG-R01 inngår i den lokale områdeskredfarevurderingen for tiltak ved Kinsarvik Camping. Undersøkelsene viser at det ikke befinner seg sprøbruddmateriale i det undersøkte området, og rapporten konkluderer med at det ikke er fare for områdeskred i marin leire relatert til det lokale tiltaket, se Figur 4.

Totalsondering 107 ble gjort i forbindelse med prosjektet Områdeplan Kinsarvik i 2025. Totalsonderingen viser faste masser og stor dybde til berg, se Figur 4.

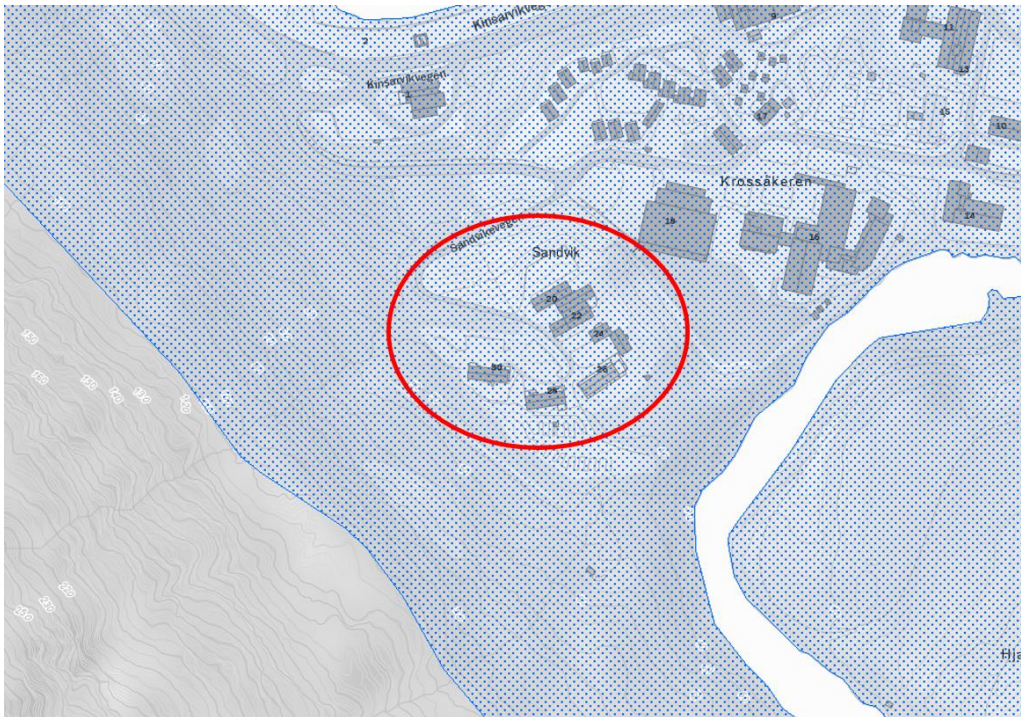
Figur 5: Tiltaksområdet (markert med rød sirkel) ligger innenfor et aktsomhetsområde for kvikkleire [4].

Ifølge NVE Atlas ligger tiltaksområdet innenfor et aktsomhetsområde for kvikkleire (blå prikkete skravur), se Figur 5. Dette indikerer at det kan finnes løsmasser med sprøbruddsegenskaper dypere i grunnen, som potensielt kan utløse et områdeskred i marin leire. Tiltaksområdet ligger under marin grense, som for området ligger på ca. kote +110.

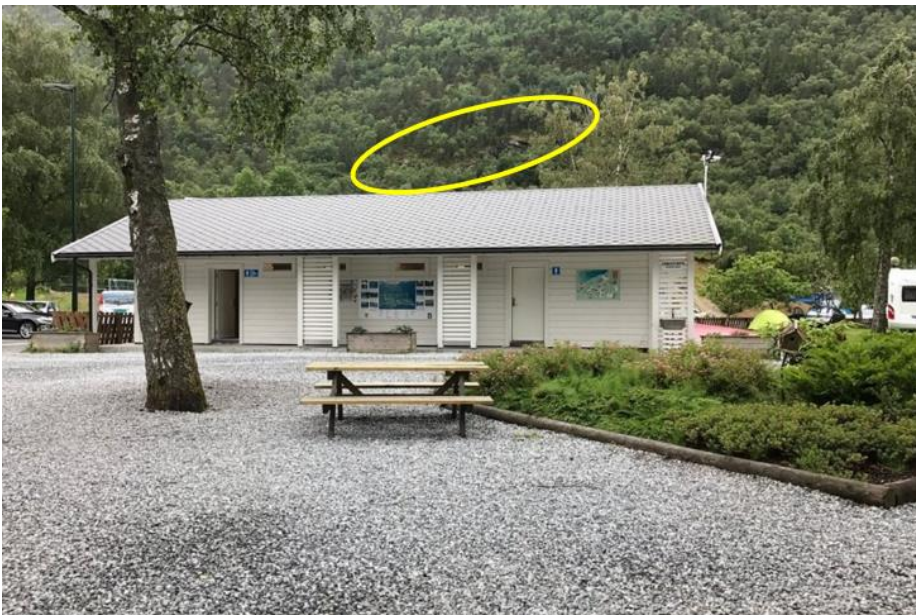
Figur 12: Bilde hentet fra Tripadvisor viser berg i bakkant av campingen (markert med gul ellipse) [7].

I tillegg viser skyggerelieff at det er svært tynne løsmassedekker over berg eller berg ovenfor tiltaksområdet, se Figur 11. Dette bekreftes av bilder funnet på nett fra området hvor det er registrert berg i dagen i bakkant og rapporten 20190689-01-TN Oppdatering av faresoner, Kinsarvik se Figur 12-13 [3]. Dette innebærer at skråningen ikke kan være et mulig løsneområde for områdeskred i marin leire, og dermed kan heller ikke tiltaksområdet fungere som et utløpsområde for områdeskred i marin leire.

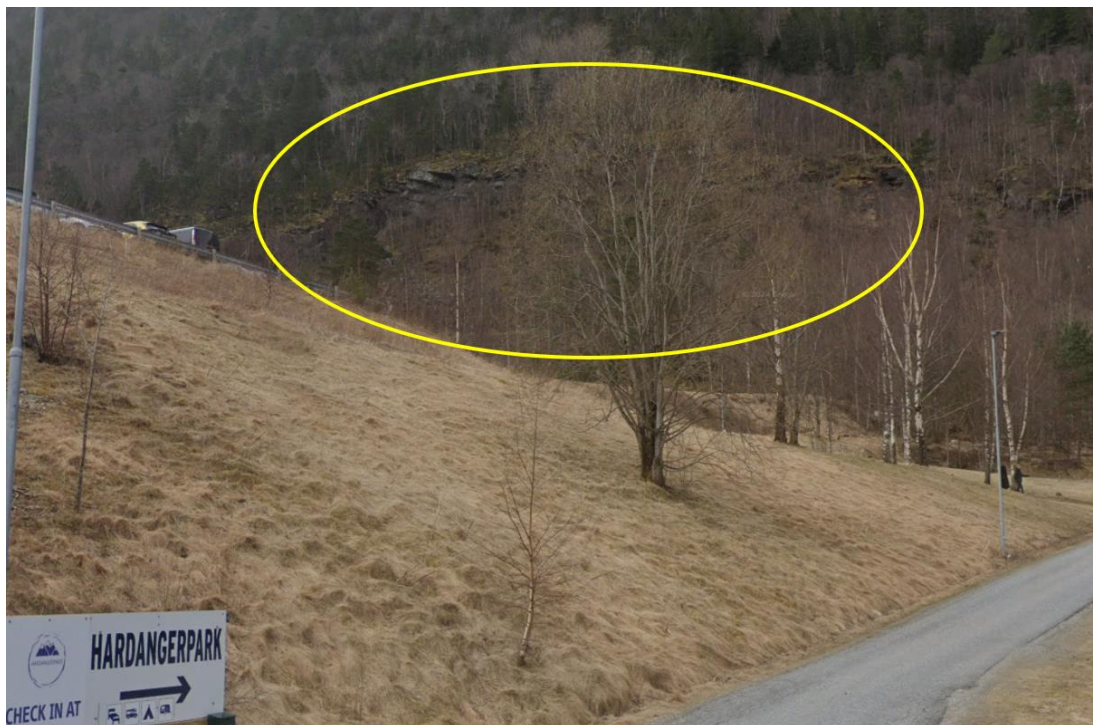
Figur 13: Bilde hentet fra Google Maps viser berg i bakkant av campingen (markert med gul ellipse) [8].
