Oppdragsgiver: Hugal Eiendom AS

Oppdragsnr.: 52600640 Dokumentnr.: 52600640-RIG-N01

## Øvre Ringveg 14c, Steinkjer. Fradeling av tomter for eneboliger. Kvikkleireskredfarevurdering jf. TEK17 § 7-3

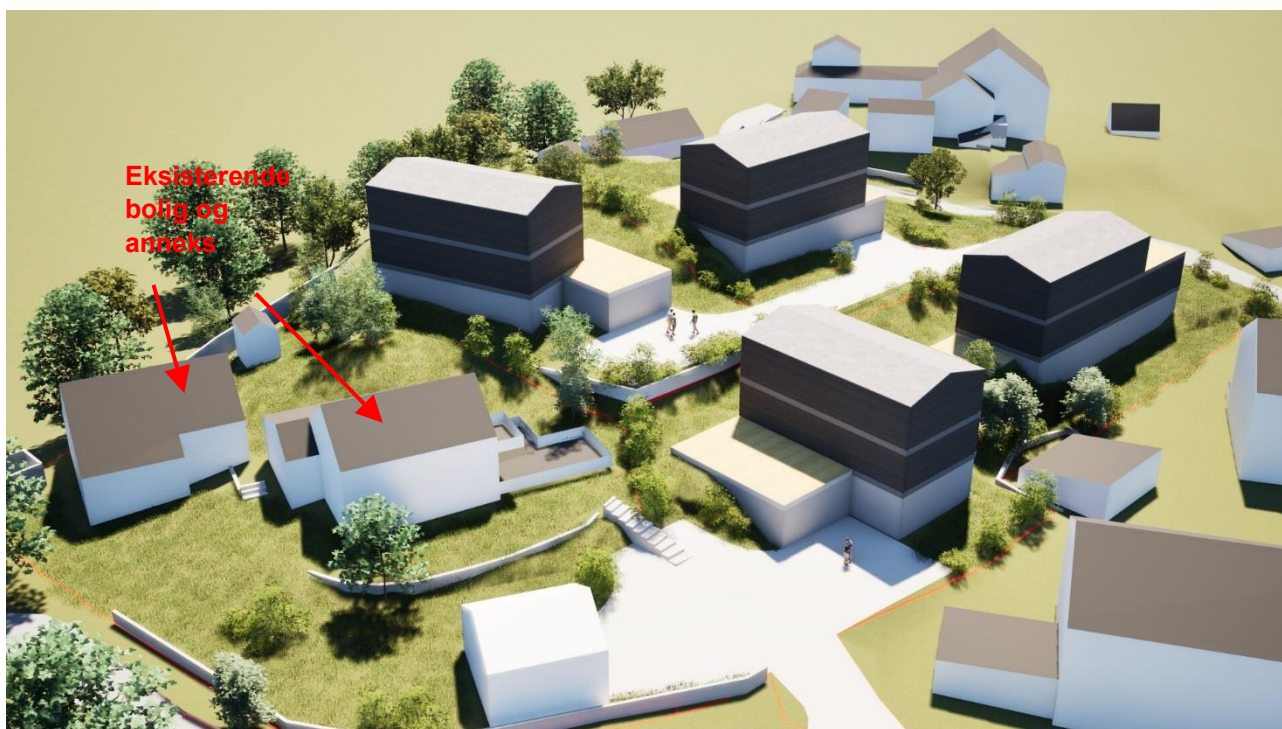
Figur 2 3D-illustrasjon av planlagt utbygging (oversendt av Hugal Eiendom AS).

Som nevnt innledningsvis omfatter tiltaket fradeling av fire nye tomter (totalt fem tomter). Illustrasjon av planlagt utbygging er vist i figur 2. Det går frem av illustrasjonen at de nye eneboligene er planlagt oppført i tre etasjer, med sokkeletasje nederst.

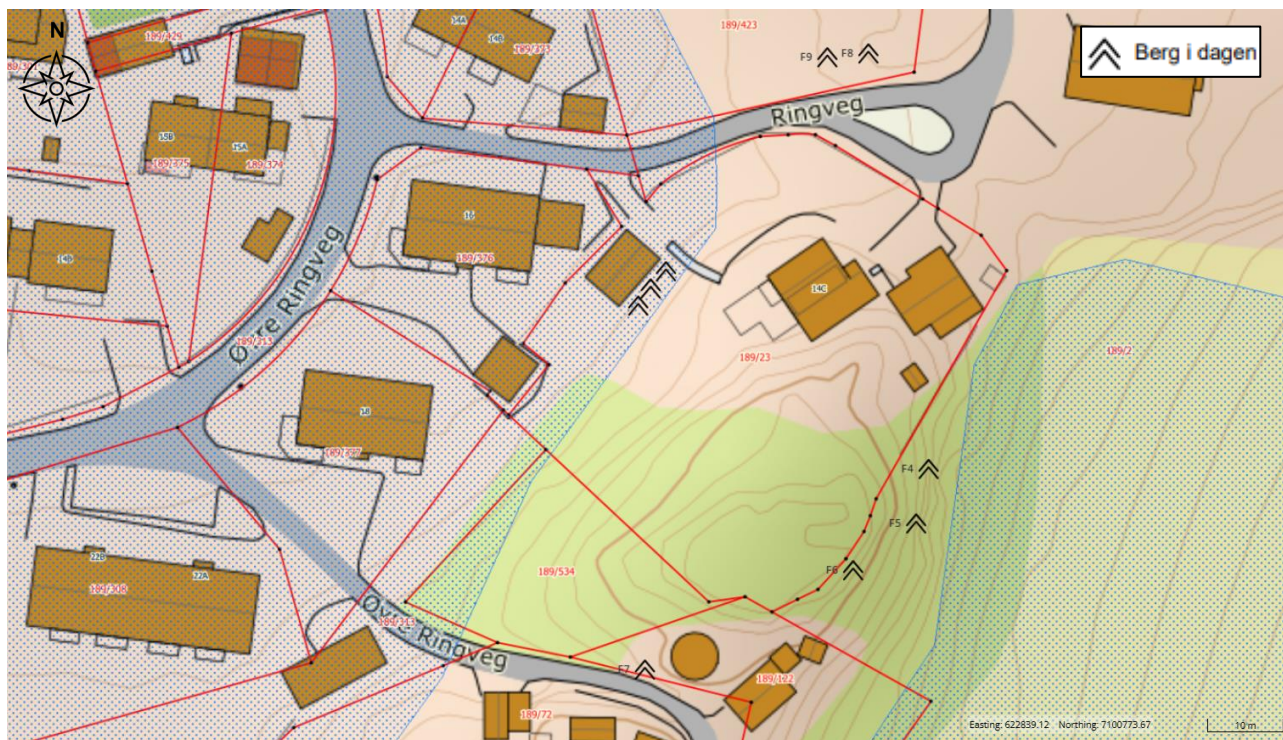
Figur 5 Observert berg i dagen ved befaring.

Det ble observert flere bergblotninger i området på og rundt eiendommene, slik som vist i figur 5, blant annet bak eksisterende garasje, langs østveggen, se figur 6. Observasjonene av berg i dagen samsvarer godt med løsmassekartet som indikerer at det er løsmasseavsetning med hyppige fjellblotninger i området.

Det er påvist berg i dagen innenfor aktsomhetsområdet for kvikkleireskred, bak garasjen, se figur 5. I tillegg er det observert flere bergblotninger sør, øst og nord for tomte. Fra ei totalitetsvurdering av området er det ansett å være grunnlent på tomte, også innenfor området angitt som aktsomhetsområde for kvikkleireskred. Kvikkleireskredfarens kan således avkrefte, og det er ikke fare for at tiltaket kan utløse kvikkleireskred mot vest. Sikkerheten mot kvikkleireskred jf. TEK17 § 7-3 er derfor tilfredsstillende.

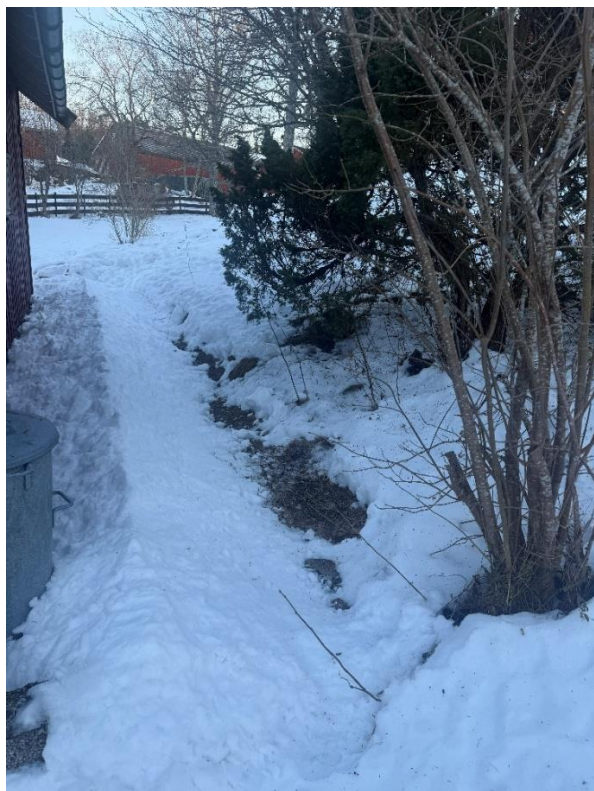
Figur 6 Berg i dagen bak eksisterende garasje.
