## Notat

| OPPDRAAG | Stokkfjellet områderegulering | DOKUMENTKODE | 10250755-03-RIM-NOT-001 |
| EMNE | Vannmiljøundersøkelser - feltnotat | TILGJENGELIGHET | |

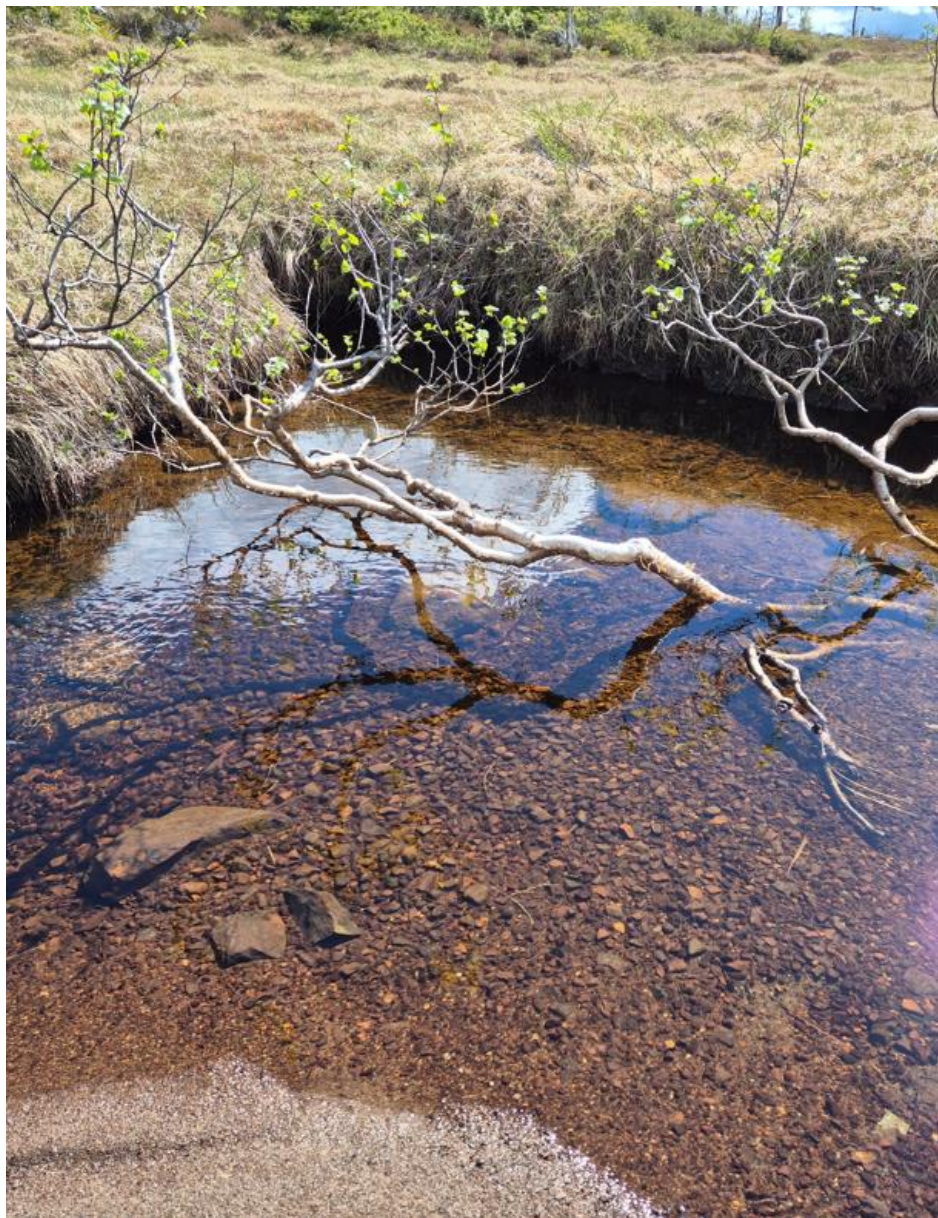
Figur 2 Bilde ved St. 1 (Multiconsult, 02.06.26).

Meandrerende bekk, slak helning, lav strømningshastighet og fint bunnsubstrat med høyt innhold av organisk materiale. Svært varierende tverrsnitt, med både grunner og små holer. Kantvegetasjon av vier og myrgras. Yrende liv av virvelløse dyr. Svakt farget, klart vann uten lukt eller suspendert stoff.

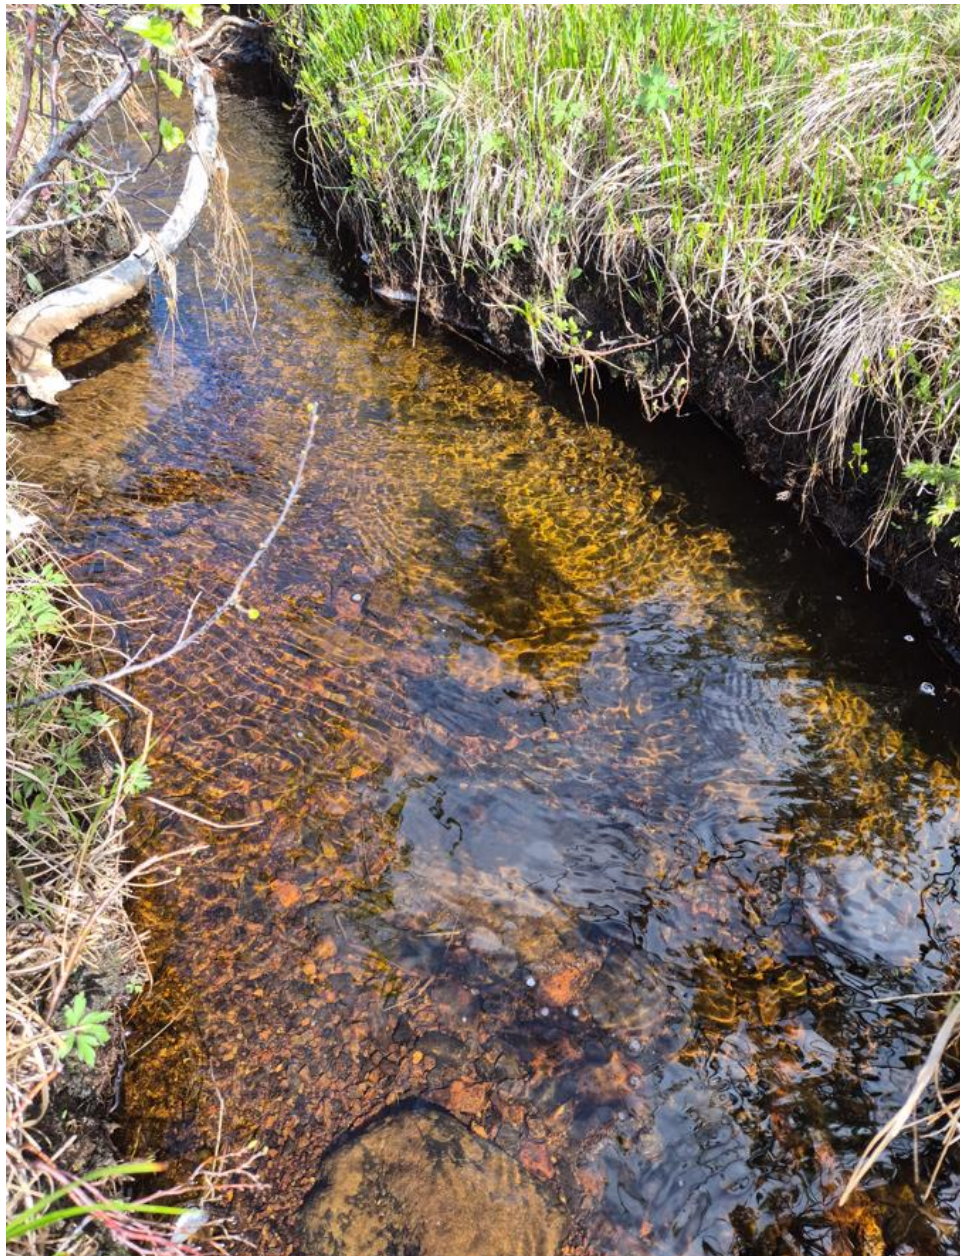
Figur 3 Bilde ved St.2 (Multiconsult, 02.06.26).

Grunn bekk i naturlig forsenkning i berggrunnen med brattere helning, høyere strømningshastighet og hardere bunn av grovere grus, stein og til dels berg. Kantvegetasjon av myrvegetasjon og enkelte små trær. Svakt farget, klart vann uten lukt eller suspendert stoff.

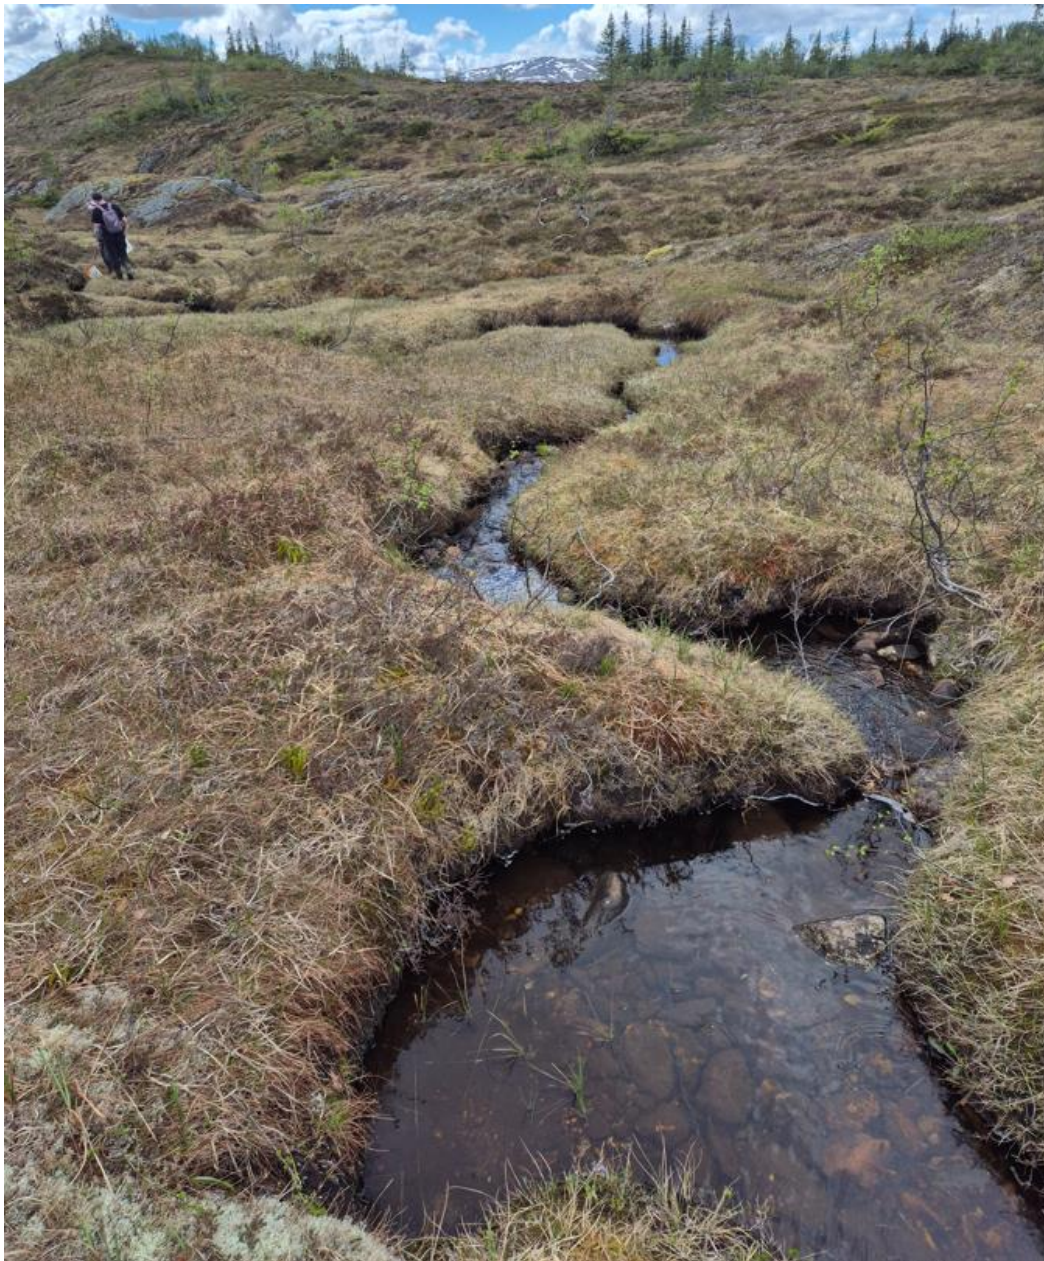
Figur 4 Bilde ved St.3 (Multiconsult, 02.06.26)

Liten bekk i myrete, smal dal. Smal bekk, måtte tilpasse prøvestrekning til bredden på håven. Relativt slak helning og fint substrat, mye organisk materiale. I hovedsak lavtvoksende kantvegetasjon, enkelte vierbusker. Svakt farget, klart vann uten lukt eller suspendert stoff.

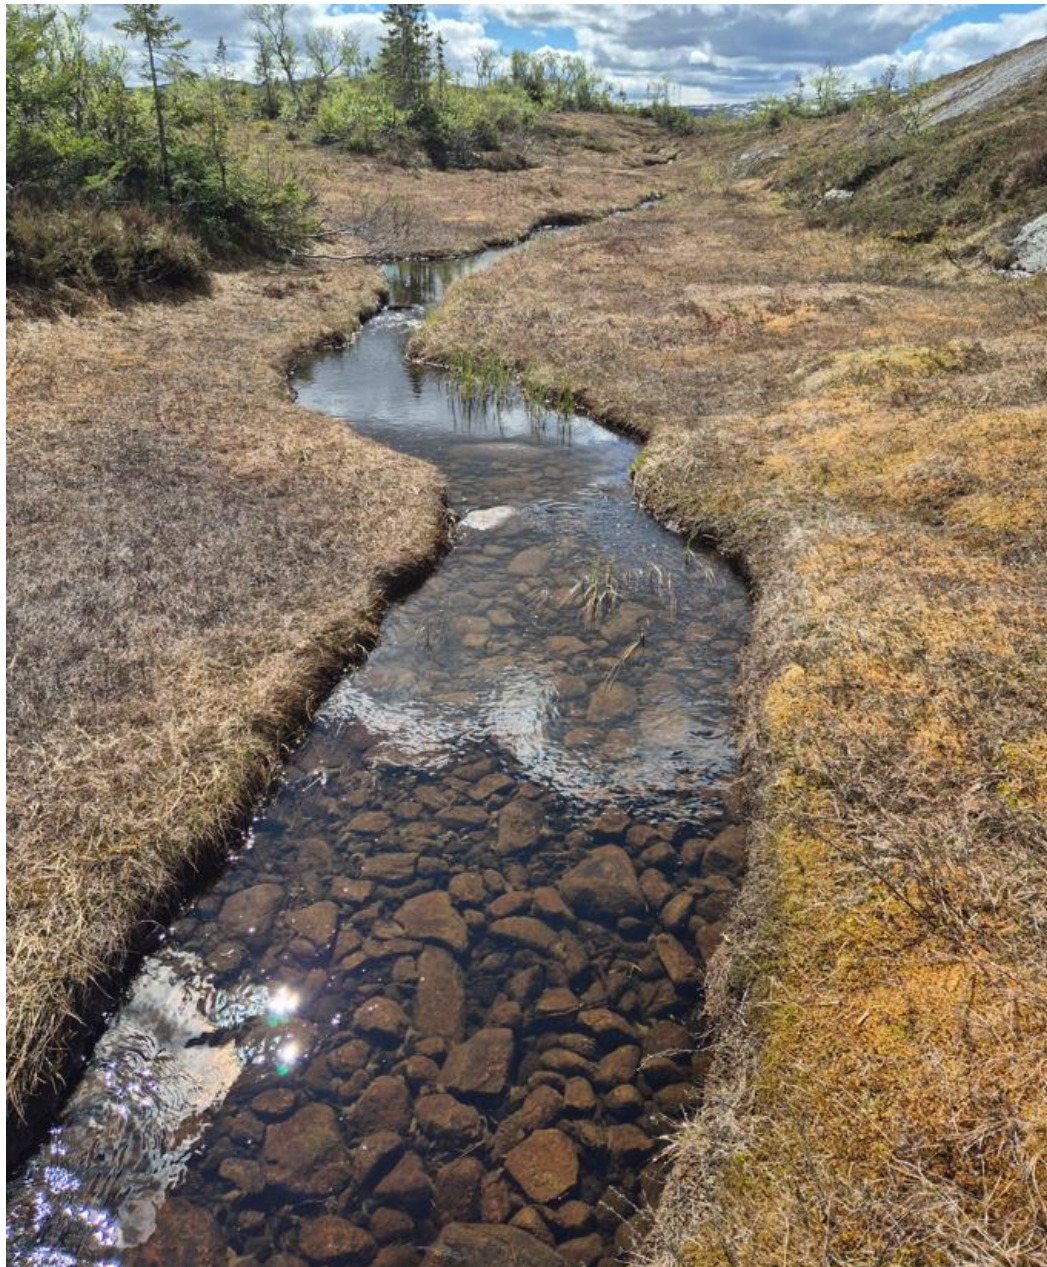
Figur 5 Bilde ved St.4 (Multiconsult, 02.06.26)

En-to meter bred bekk med avrundet steinsubstrat i bunnen, omgitt av grunn myr med lavtvoksende vegetasjon. Ingen skygge i vannstrengen og dermed en del begroing på steinene. Svakt farget, klart vann uten lukt eller suspendert stoff.

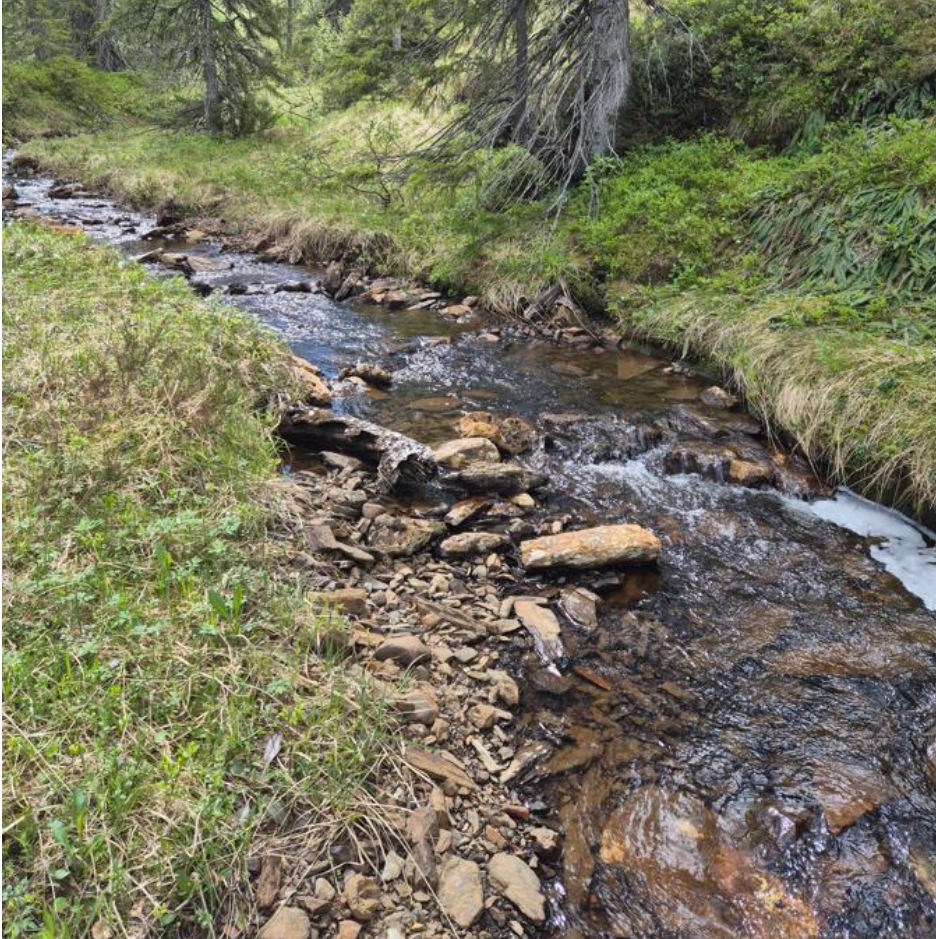
Figur 6 Bilde ved St.5 (Multiconsult, 02.06.26)

Bekk nedstrøms deponi med rustfarget avrenning. Renner gjennom kløft, prøver tatt nedstrøms kløftmunningen. Kantvegetasjon av høyere trær, skygge i vannstrengen ved prøvepunktet. Kantet steinsubstrat og smågrus i bunnen, variert organisk materiale. Svakt farget, klart vann uten lukt eller suspendert stoff. Det var imidlertid noe rustutfelling på substrat samt noe humussum.

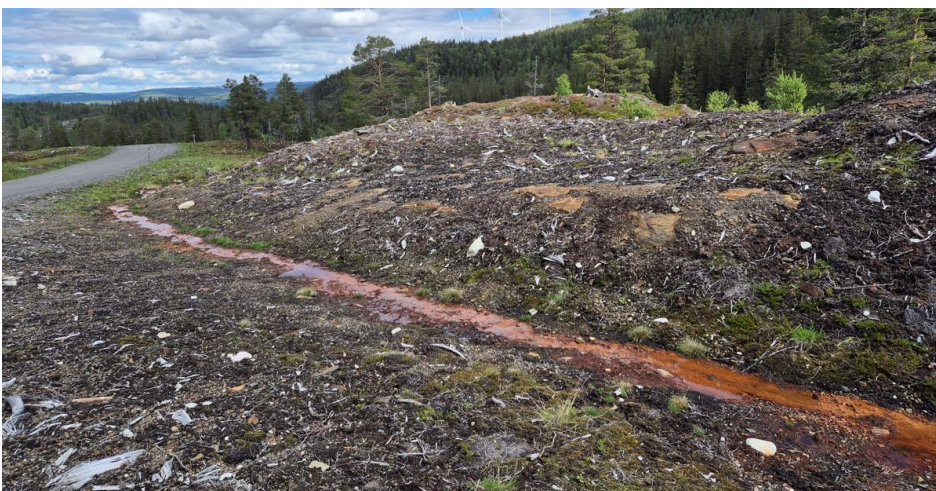
Figur 7 Sik mellom vegen og massetak oppstrøms St.5 (Multiconsult, 02.06.26).
