| Oppdrag | <b>Nummer og navn</b><br>25356 Kvinnherad, Mauranger -<br>Skredfarevurdering for deler av<br>gbnr. 55/4, fradeling til fritidsbolig | <b>Oppdragsleder</b><br>Espen Eidsvåg |
| Dokument | <b>Nummer</b><br>25356-01-1<br><b>Utført av</b><br>Espen Eidsvåg | <b>Dato</b><br>2025-06-10<br><b>Kontrollert av</b><br>Kristin Lome |

## Utredning av sikkerhet mot skred i bratt terreng – Deler av gbnr. 55/4, Kvinnherad

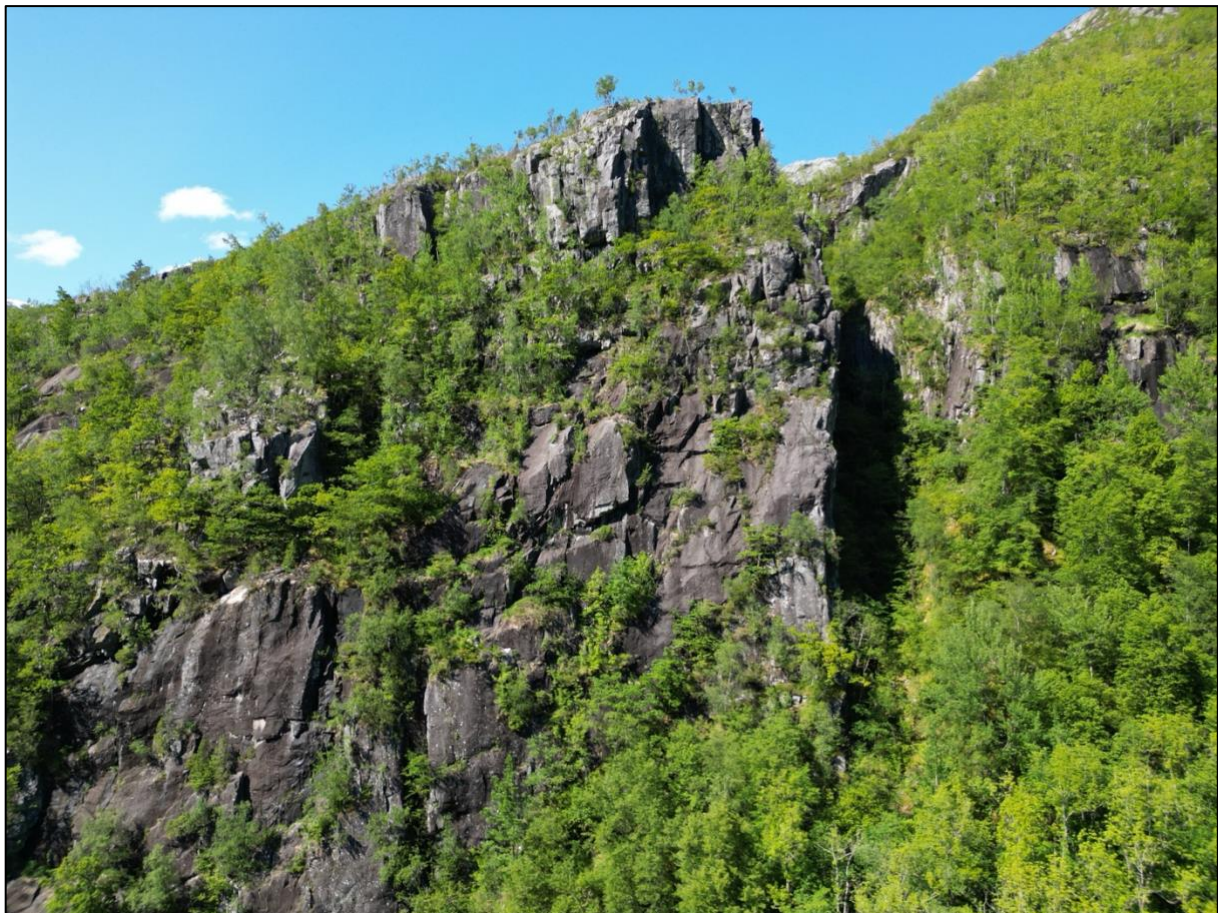
Sprekkesettene gjør at det stedvis er ganske store bergblokker som er helt eller delvis sprekkavgrenset (Figur 4 og Figur 5). De største som er observert er i størrelsesorden inntil ca. 1000 m<sup>3</sup>, selv om det ikke er tydelig at disse blokkene er fullstendig avløst. De fleste sprekkavgrensede blokker er imidlertid i ca. 1-20 m<sup>3</sup>.

Figur 4: Øvre del av skrentene i påvirkningsområdet, sett mot nord.

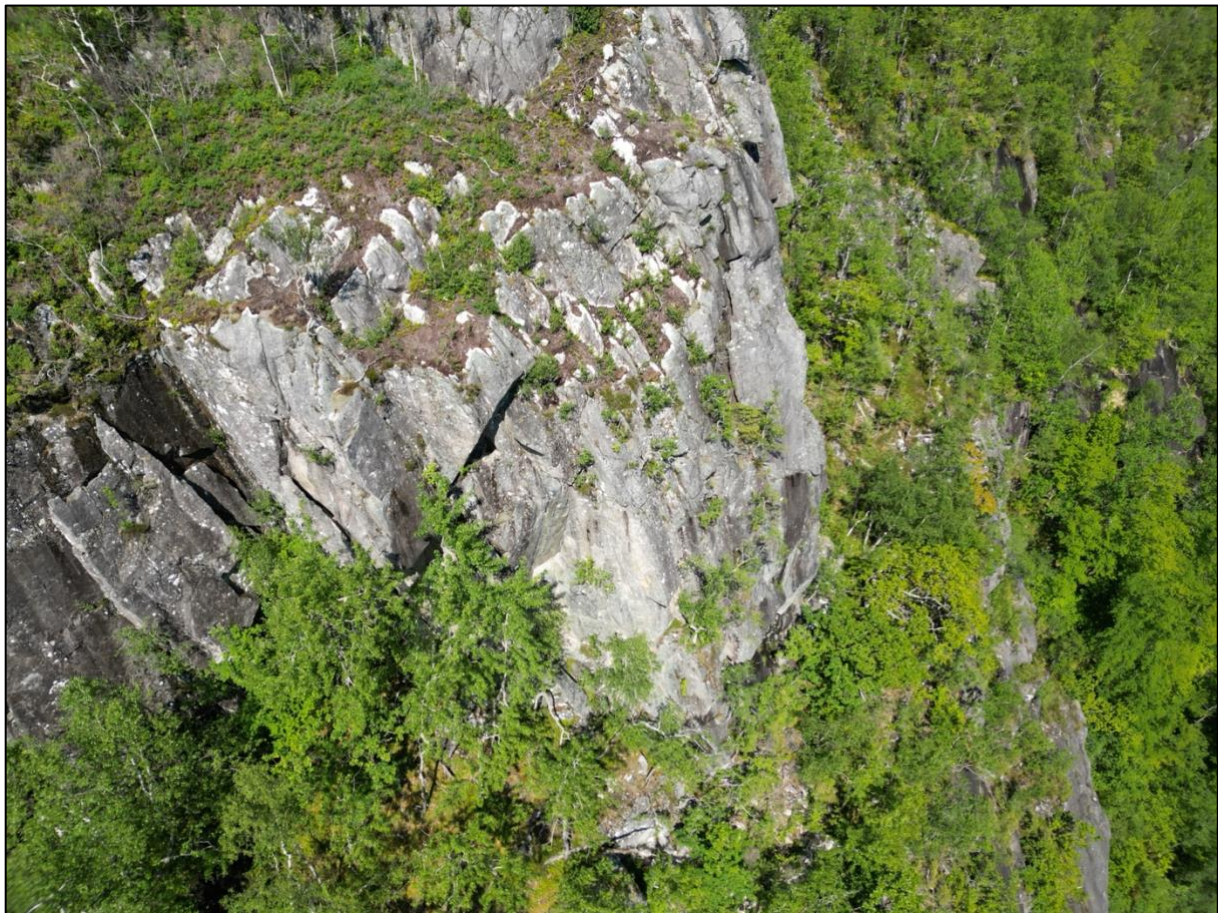
*Figur 5: Dronebilde av skrentene ca. 250 moh., sett mot nordøst. Flere sprekkesett er synlige.*

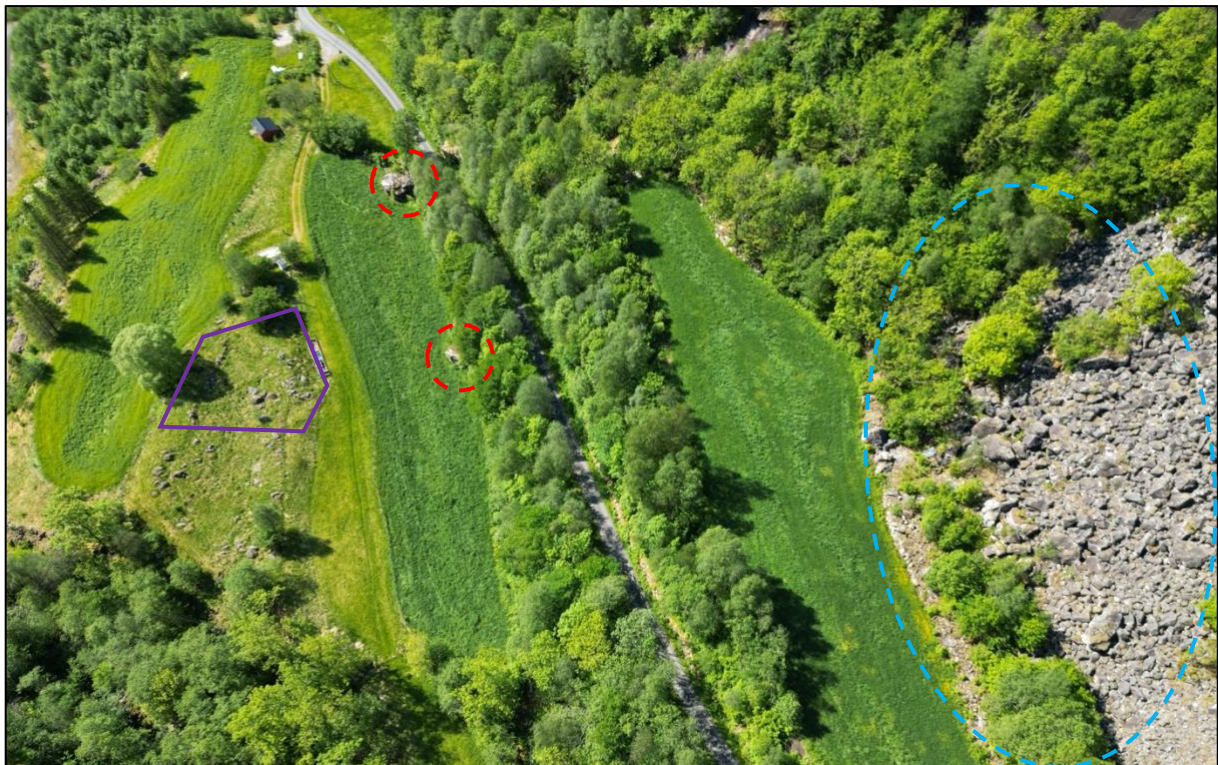
- Nord på den nedre flaten har vi observert noen større, kantede blokk, markert rødt på Figur 6 og Figur 7. Vi tolker dette som steinsprangavsetninger. Det ligger også noen antatte steinsprangavsetninger i skråningen mellom de to terrasseflatene, primært på oversiden av vegen.
- Over terrasseflaten på 65 moh. er det en grov ur. Sør for utsnittet i Figur 6 ligger det også en veldig stor blokk rett utenfor denne uren.

*Figur 6: Dronebilde over kartleggingsområdet (lilla omriss) og nedre del av påvirkningsområdet, sett nedover mot vest. Antatte steinsprangblokk er vist med rødt omriss. Urmasser er vist med blått omriss.*

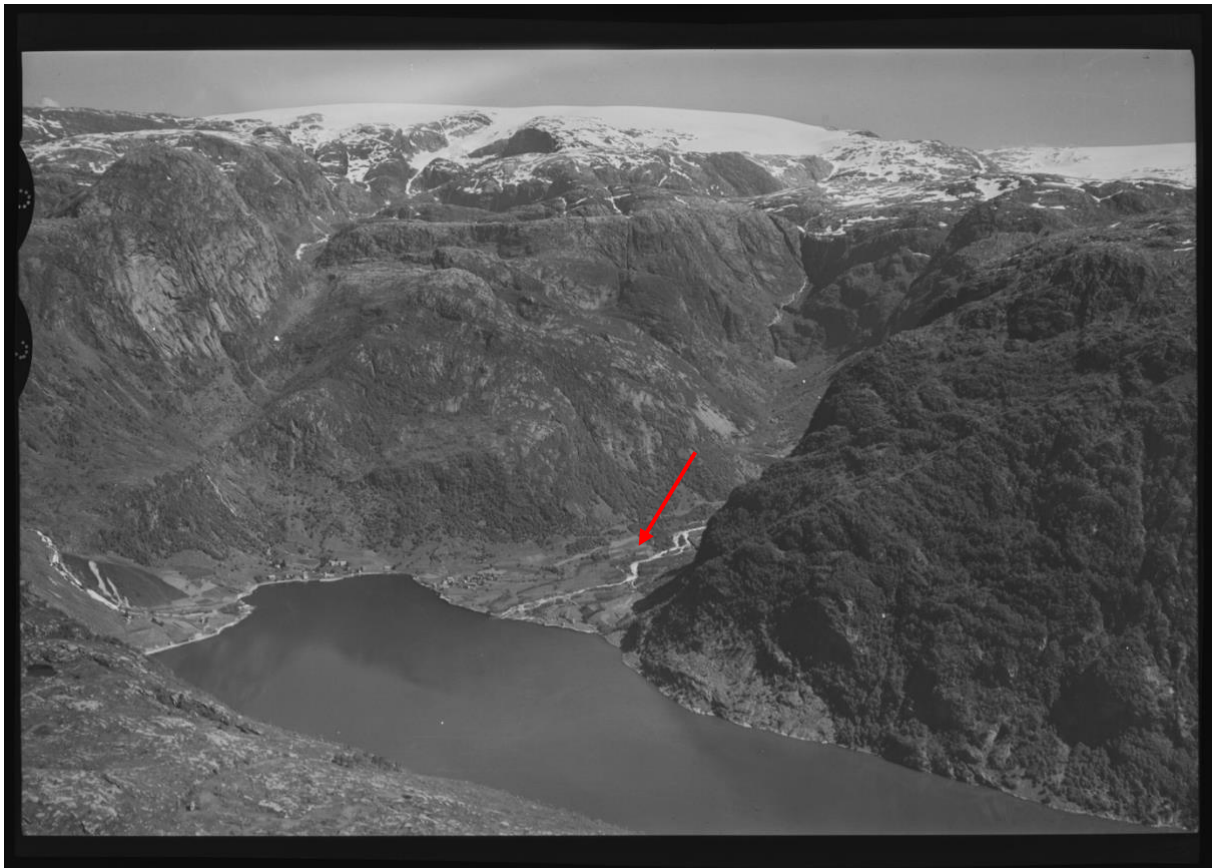
På Nasjonalbiblioteket sine nettsider (Nasjonalbiblioteket, 2025) har vi funnet ett relevant skråfoto fra 1952 (Figur 8). Dette gir ikke noen konkret skredrelatert informasjon.

*Figur 8: Bilde av Nordrepollen tatt av Widerøes Flyveselskap i 1952. Kartleggingsområdet er omtrentlig angitt med rød pil.*

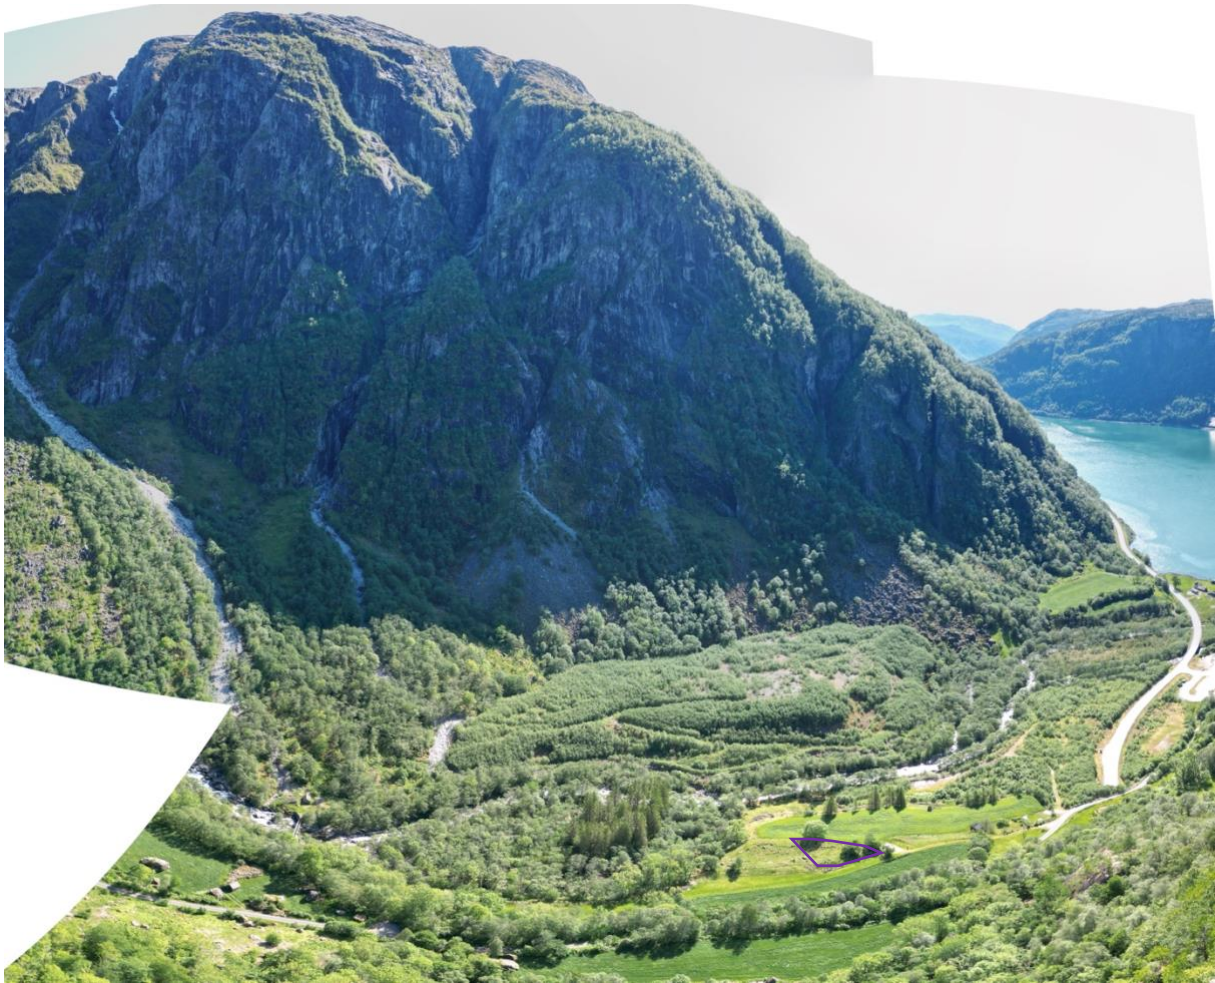
- Oppstrøms for påvirkningsområdet er fjellsiden som nevnt i kap. 2.1 vendt enten vest eller øst for påvirkningsområdet og kartleggingsområdet. Eventuelle snøskred herfra vil dreie bort fra påvirkningsområdet, og vil ikke kunne ha utløp ned mot kartleggingsområdet.
- Motsatt fjellside sør for kartleggingsområdet er svært bratt og har trolig få egnede løснеområder for snøskred (Figur 11). Fra foten av denne skråningen er det ca. 100-200 m horisontalt til kartleggingsområdet og et 10-15 m dypt elvesøkk. I praksis er det trolig kun skredvind som kunne krysset dalbunnen og nådd kartleggingsområdet. I lys av de topografiske forholdene anser vi det som lite sannsynlig at snøskred med skredvind (med skadepotensiale) skal ha utløp til kartleggingsområdet fra den sørlige fjellsiden.

*Figur 11: Bilde av motsatt fjellside i sør, satt sammen av flere bilder, sett mot sør. Kartleggingsområdet er angitt i lilla.*
