# Søknad om å få etablere interimsbru over Lågen på Tretten

## 2. Formål og beskrivelse av anleggsarbeidet

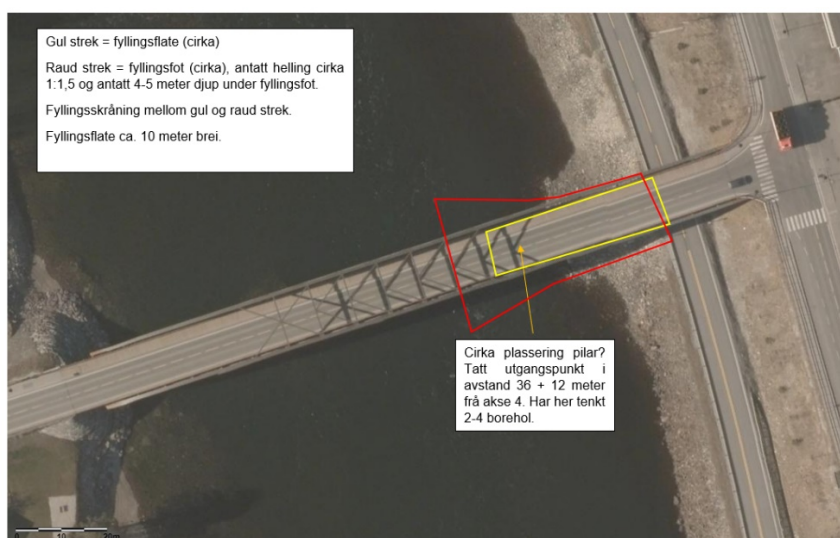
**Figur 18.** Skisse for utfylling på østsiden av Lågen. Gul markering er topp fylling og rød markering er fotavtrykket på elvebunn.

Det er planlagt å starte med utfylling på østsiden av elven for å foreta grunnundersøkelser for pilarer i akse 3 (fig. 18). Etter grunnboringer ønsker vi å la fyllingen ligge, til vi er ferdige med å etablere fundament/søyler.

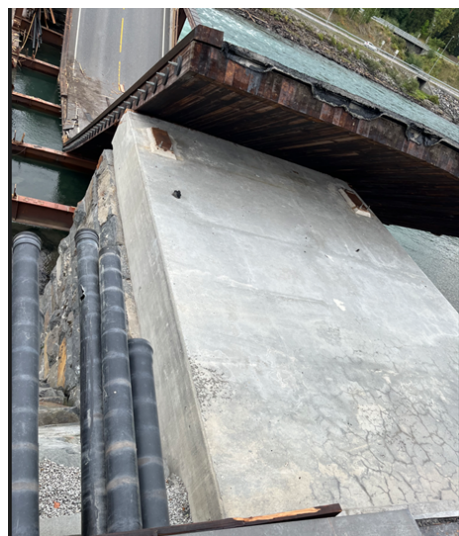
Figur 20. Eksisterende betongplate i akse 1.

I akse 1 støpes et fundament i betong for midlertidig bru (fig. 19). Dagens landkar er for smalt (fig. 20), slik at det må støpes et nytt og bredere fundament oppå dagens betongplate. Det skal etableres stillas på sidene som antas festet i landkar vegg.

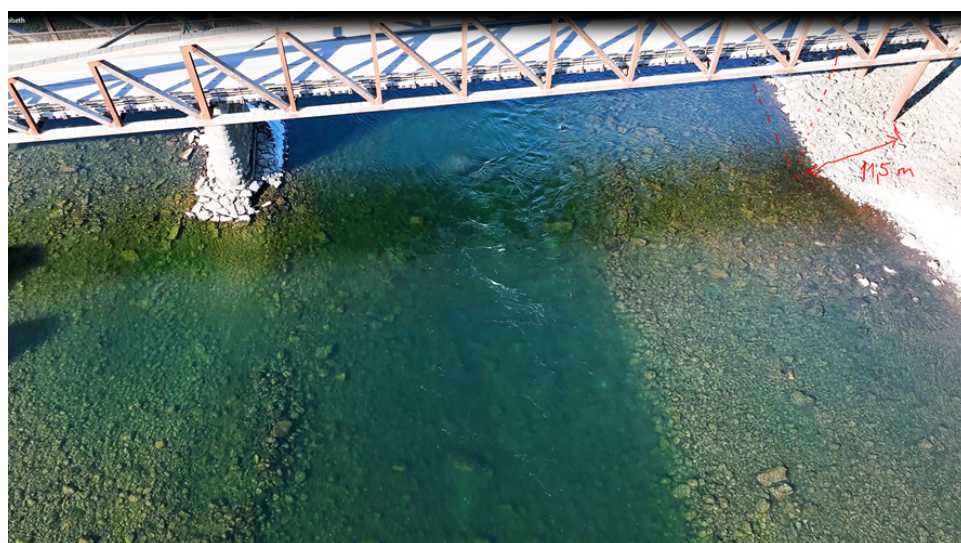
**Figur 22.** Drone bilde ved akse 2 og 3 fra Mars 2022 med ca. plassering av ny akse 3.

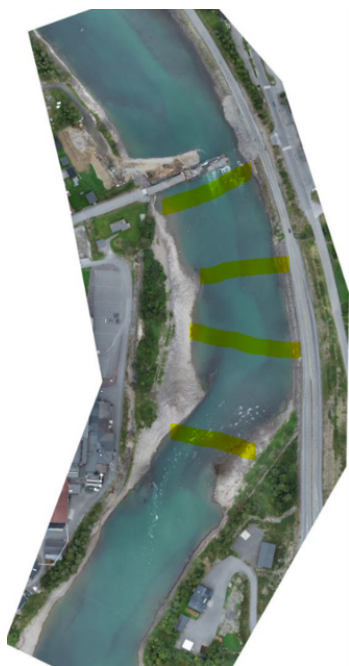
**Figur 30.** Skisse over transekter (gule markeringer over elva) som er foreslått å få kartlagt for elveprofiler.

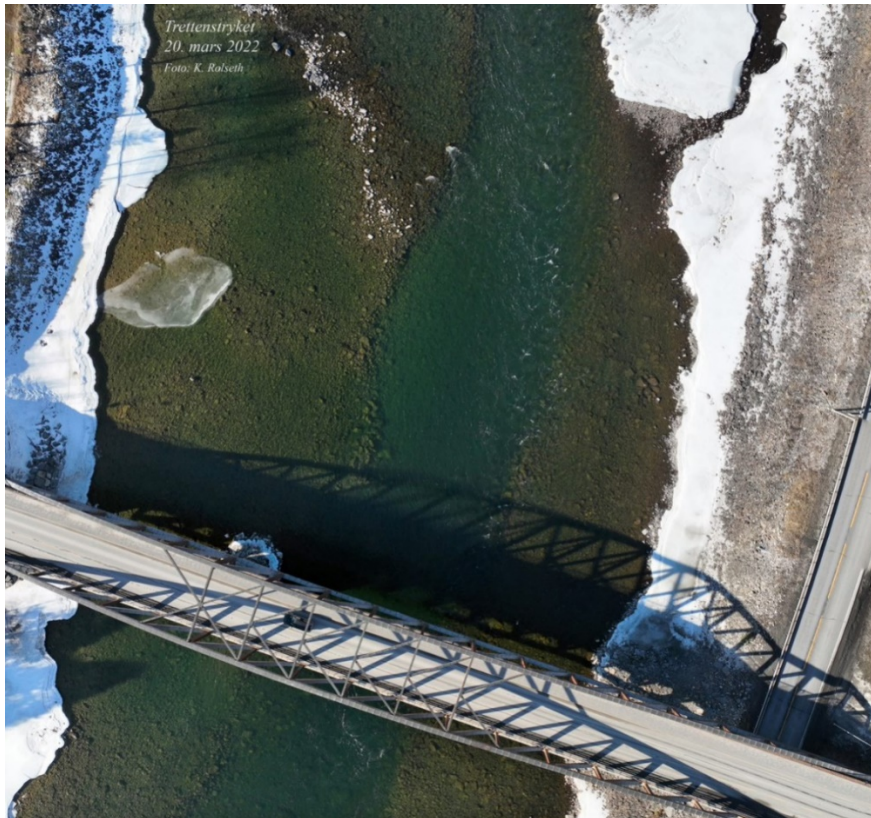
**Figur 31.** Dyp-ål og elvesubstrat ved Tretten bru fra mars 2022 (foto: K. Rolseth). Miljømyndigheter har varslet krav om istandsetting av elveprofiler og bunnsubstrat til slik situasjonen var før eventuelle skader ble påført, dette kan inkludere utbedringer for fugl og istandsetting av gyteplasser med gytegrus fra miljømyndighetene, etter arbeidene jf. dispensasjon/tillatelser knyttet til riving av brua.

For å etter-kontrollere elveprofiler og kunne sørge for eventuell istandsetting så nært opptil før-tilstand som mulig, ble elvebunnen ekkoloddet fra kran, der det var mulig å komme til uten å risikere liv og helse, før den kollapsede brua var fjernet. Dybder langs fyllingen ble målt inn for å vite nøyaktige dybder ned til elvesubstrat, og kunne ta av fyllmasser. Det blir gjort forsøk på å kartlegge elveprofiler i transektene (gule markeringer) i sept./okt. 2022 (fig. 30). I tillegg har vi flere ganske detaljerte dronebilder og video fra mars 2022, som også viser substrat ganske godt (fig. 31).

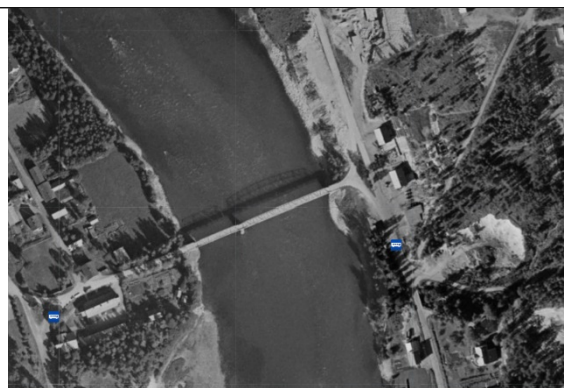
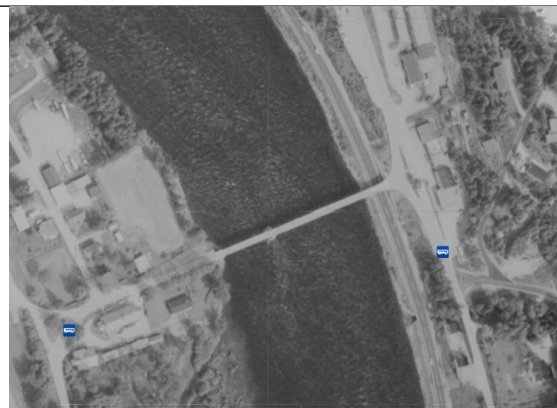
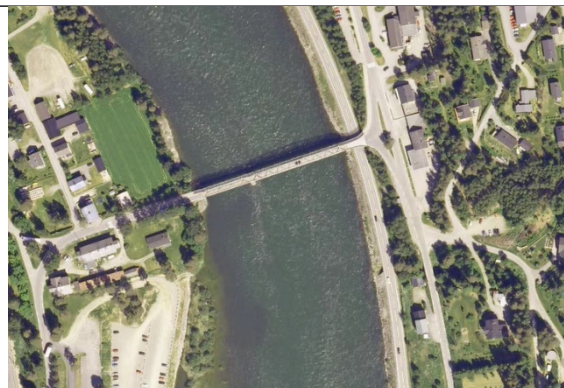
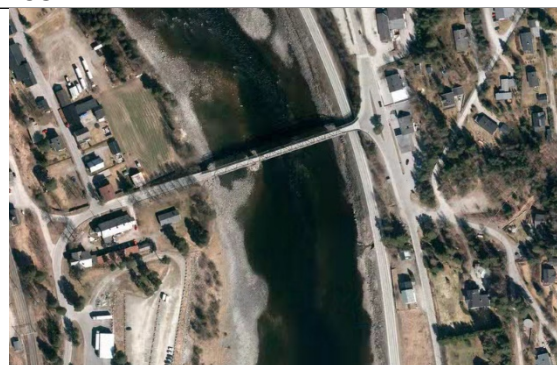
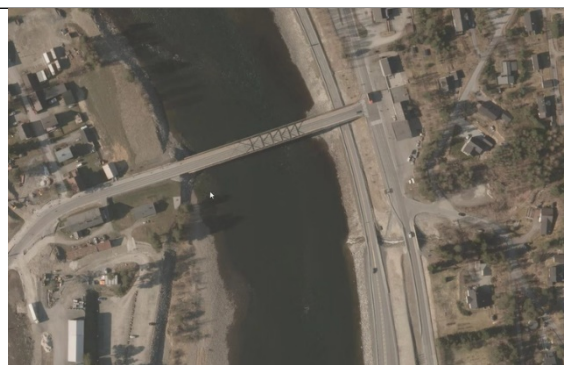
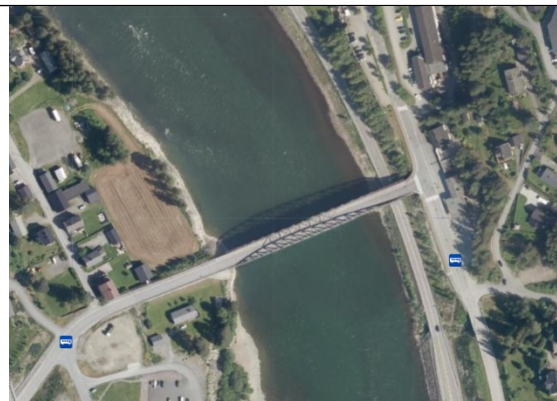
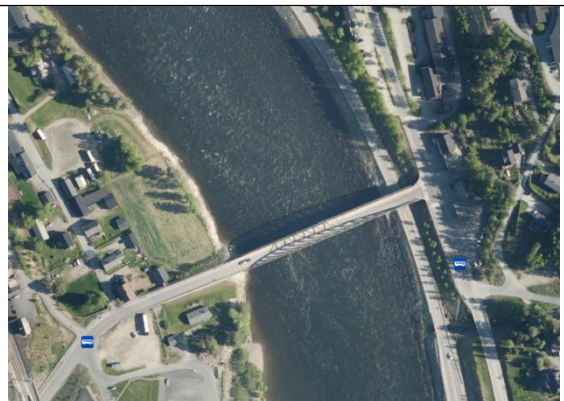
**Figur 44.** Flyfoto og historiske flyfoto av Lågen ved Tretten bru i en 60-pårsperiode, fra 1958-2020.

*Flyfoto av Lågen over Tretten brua fra 1958-2020, som viser strømninger i vassdraget på stedet.*

Kun ved bruk av historiske flyfoto er det ikke tydelig å se at Lågen omkring Tretten bru er særlig endret (fig. 44). En slik simpel stor-skala-vurdering møter ikke på noen måte den nødvendige metodikken og krav til undersøkelser som trengs for å avdekke situasjonen. Om strømninger på stedet er endret, er den mest sannsynlige årsaken E6-fyllingen langs vassdraget. Høstflommen i 2018 kan kanskje også hatt en viss tilleggs-effekt. På det meste, den 16. okt. 2018, passerte omkring 1500 m<sup>3</sup> vann i sekundet forbi dette området. Det antas lite sannsynlig at vassdragsinngrepene, knyttet til bru-arbeidene i elva fra 2012, har forårsaket eventuelle endringer av strømningsforholdene i elva (Øverland pers. med. 2022).
