Vedlegg 1 – Bilder av isforhold på Hamlagrøvatnet, påsken 2022

Vedlegg 1 – Bilder av forholda ved Lomatjørn, påsken 2022

Vedlegg 2 – Inntak Viåni (60° 29' 20" N 6° 8' 33" E)

Vedlegg 3 – Forslag til løysing, sikker vintertasé. I) Kart

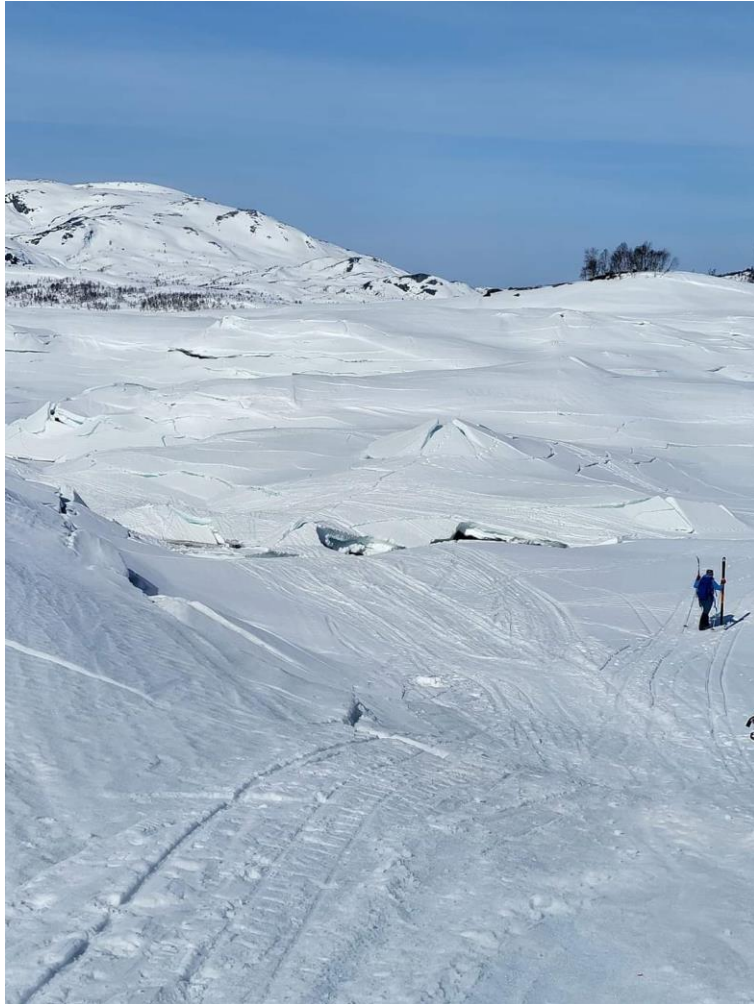
Kyrkjevika - utsikt mot nord-vest 1

For å koma til hyttefeltet med snøskuter må ein anten gjennom Kyrkjevika eller over Lomatjørn. Kyrkjevika vert tømd for vatn før ein når LRV. I utløpet vert der då ei elv som kan vera stygg å koma over.

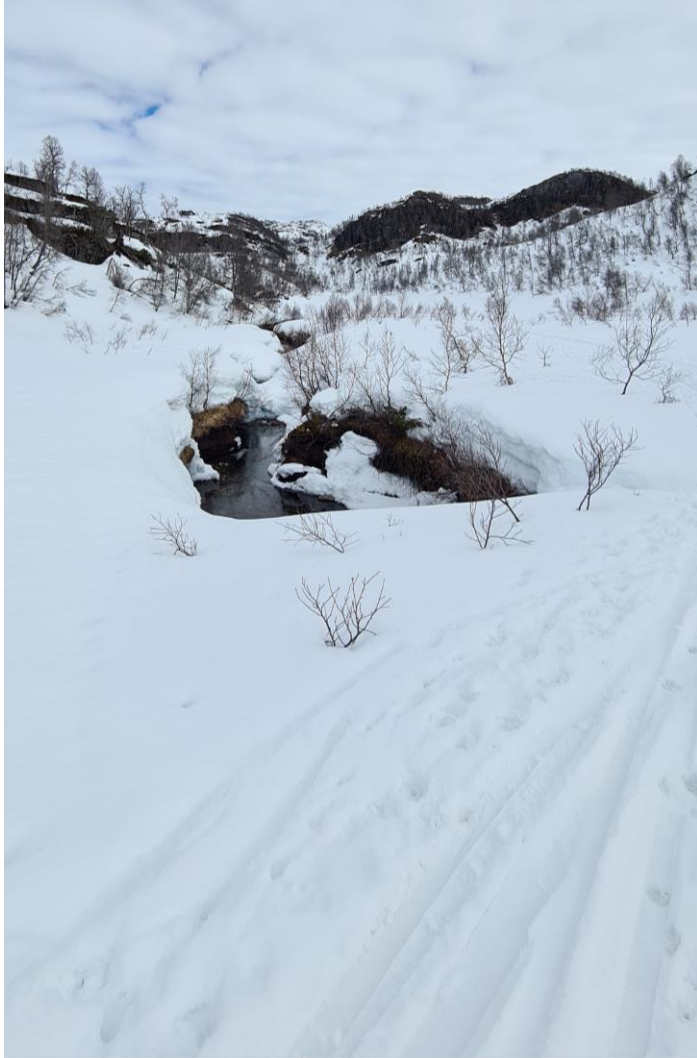
Overføringskanal frå Breisete. Teke i elvesvingen nedom «fossen» frå sør-vest mot Lomatjørn.

Snøskuter kan ikkje nytta sommarbrua og må først kryssa overføringskanalane på bildet. Så må den ut på is som kan vera usikker grunna straumen i elva.

C)
Vinterbru / utbetring i overføringskanal Breisete - Hamlagrø
Evt. bru må kunna bera snøskuter og vera plassert trygg for skavl-danning

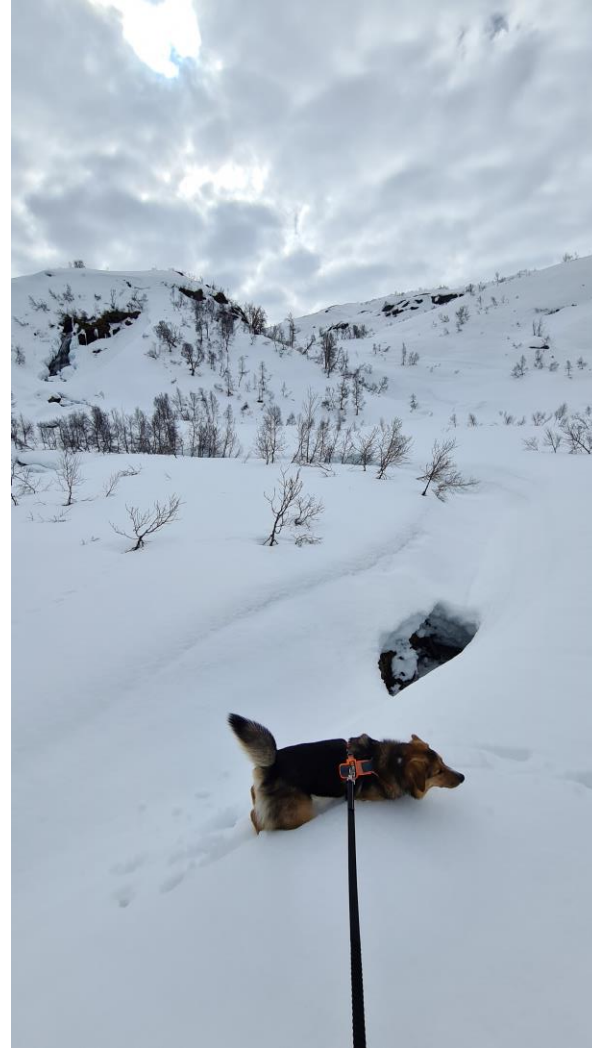
Same stad, men retning sørover mot «fossen». Fokksnø gjer det vanskeleg å sjå kvar det er trygt

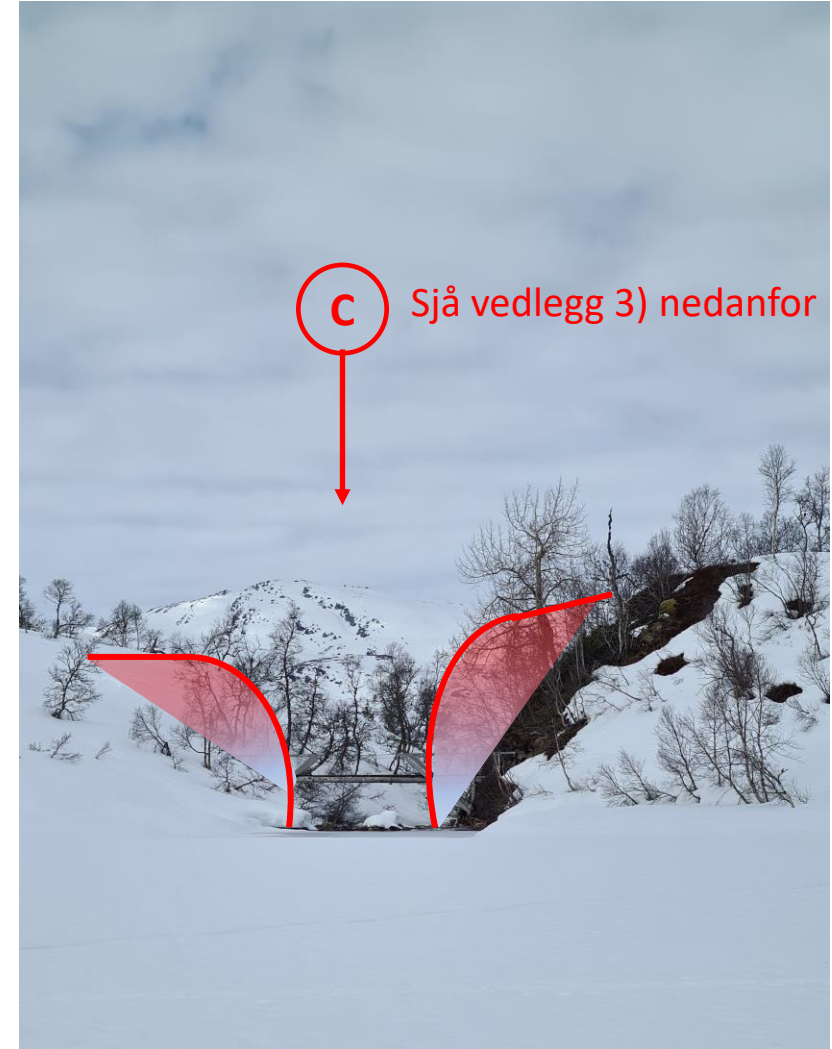
Sommarbrua over overføringskanal ut or Lomatjørn, mot Hamlagrøvatnet i nord-vest (Kjerringfjell i bakgrunnen). Er det mykje snø eller snøfokk over lang tid, blir det uråd å entra brua på ski eller til fots. Raud line/skravering viser kvar snøskavlane gjerne ligg. Brua kan ikkje bera snøskuter.

B)
Vinterbru / utbetring ved flaumelva Sveinsosen.
Bru må kunna bera snøskuter og vera plassert trygg for «kjøve» og skavl-danning ved fokksnø. Kan Elevelaupet endrast?

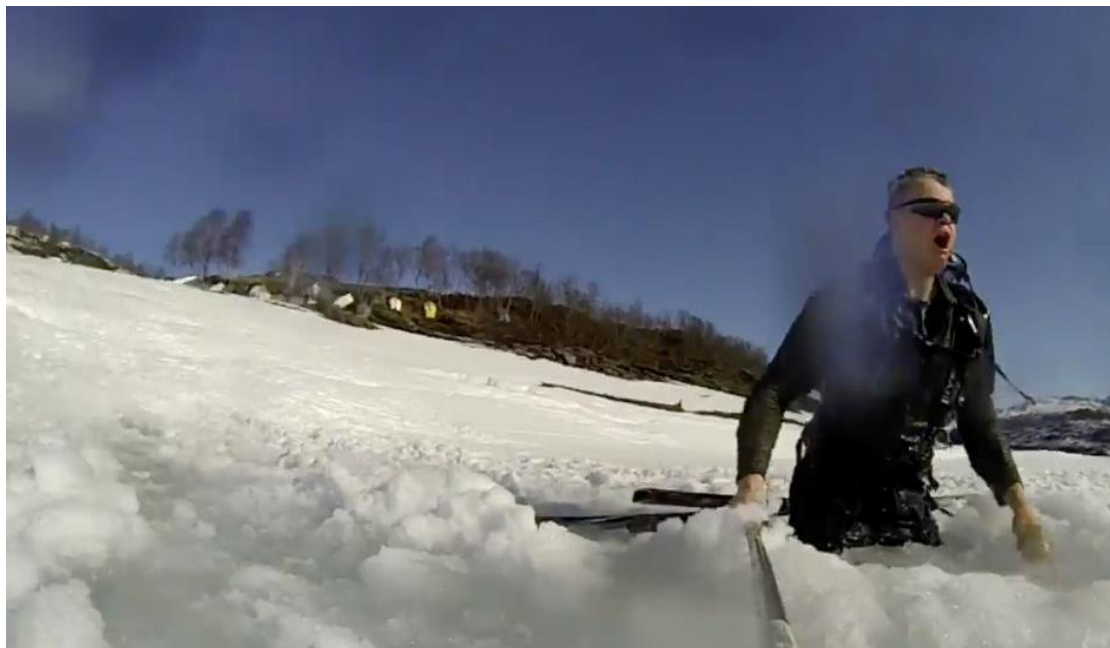
Ein person har gått gjennom isen nedanfor Søreplassen.
Tilfeldigvis filma med eige actionkamera og han gjekk heldigvis ikkje åleine.

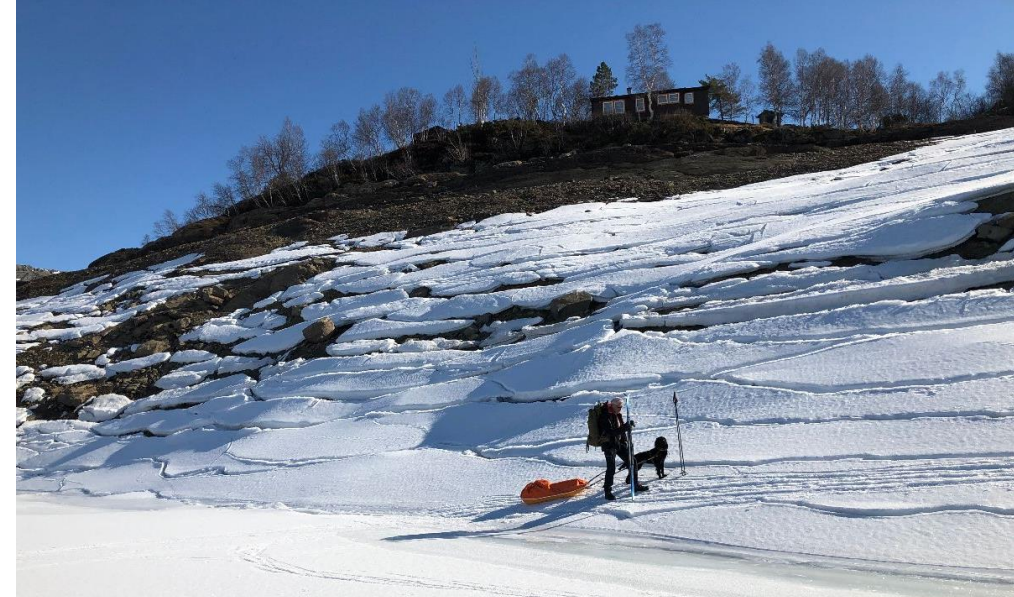
Bratt opp ved LRV – mellom Kyrkje- og Svortevika

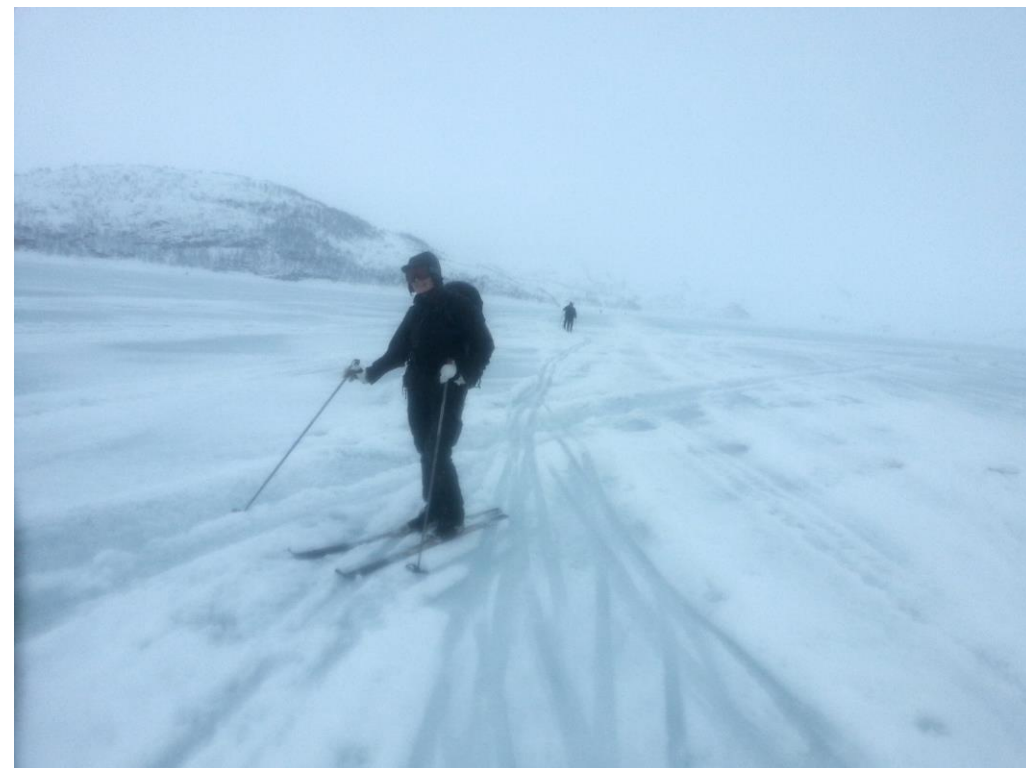
Kryssing av isen med snøsørpe og overvatn
i 2014. Dei mange spora viser at det er denne
vegen som vert nytta – så sant det er mogeleg

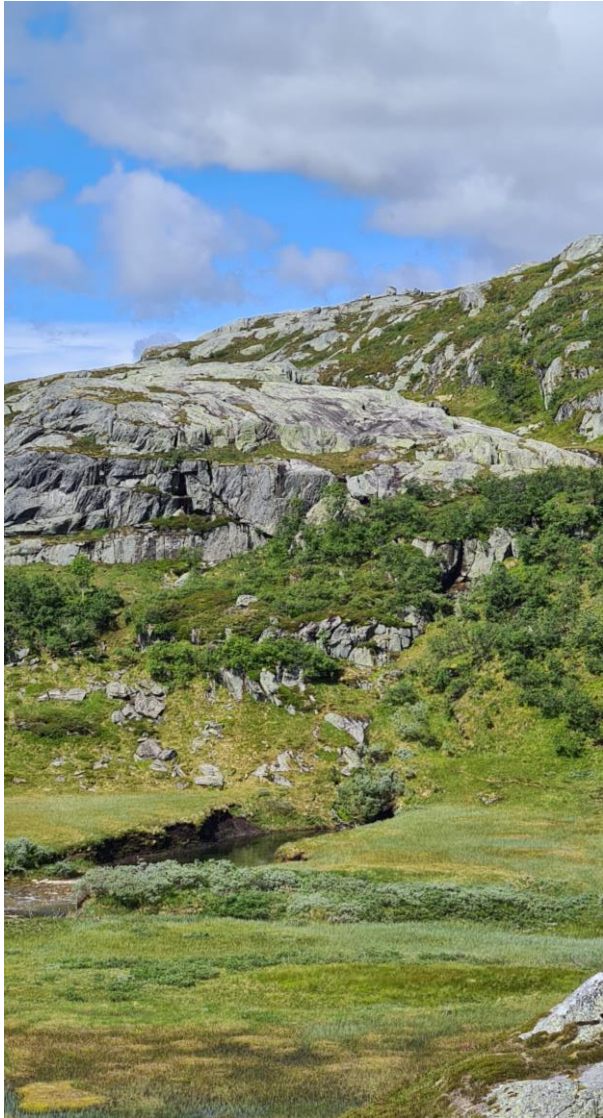
a) Inntaket sett frå sør

Elva samlar nedbør frå eit stort område med lite vegetasjon. Ved mykje nedbør aukar elva raskt og blir svært stri med sterk straum

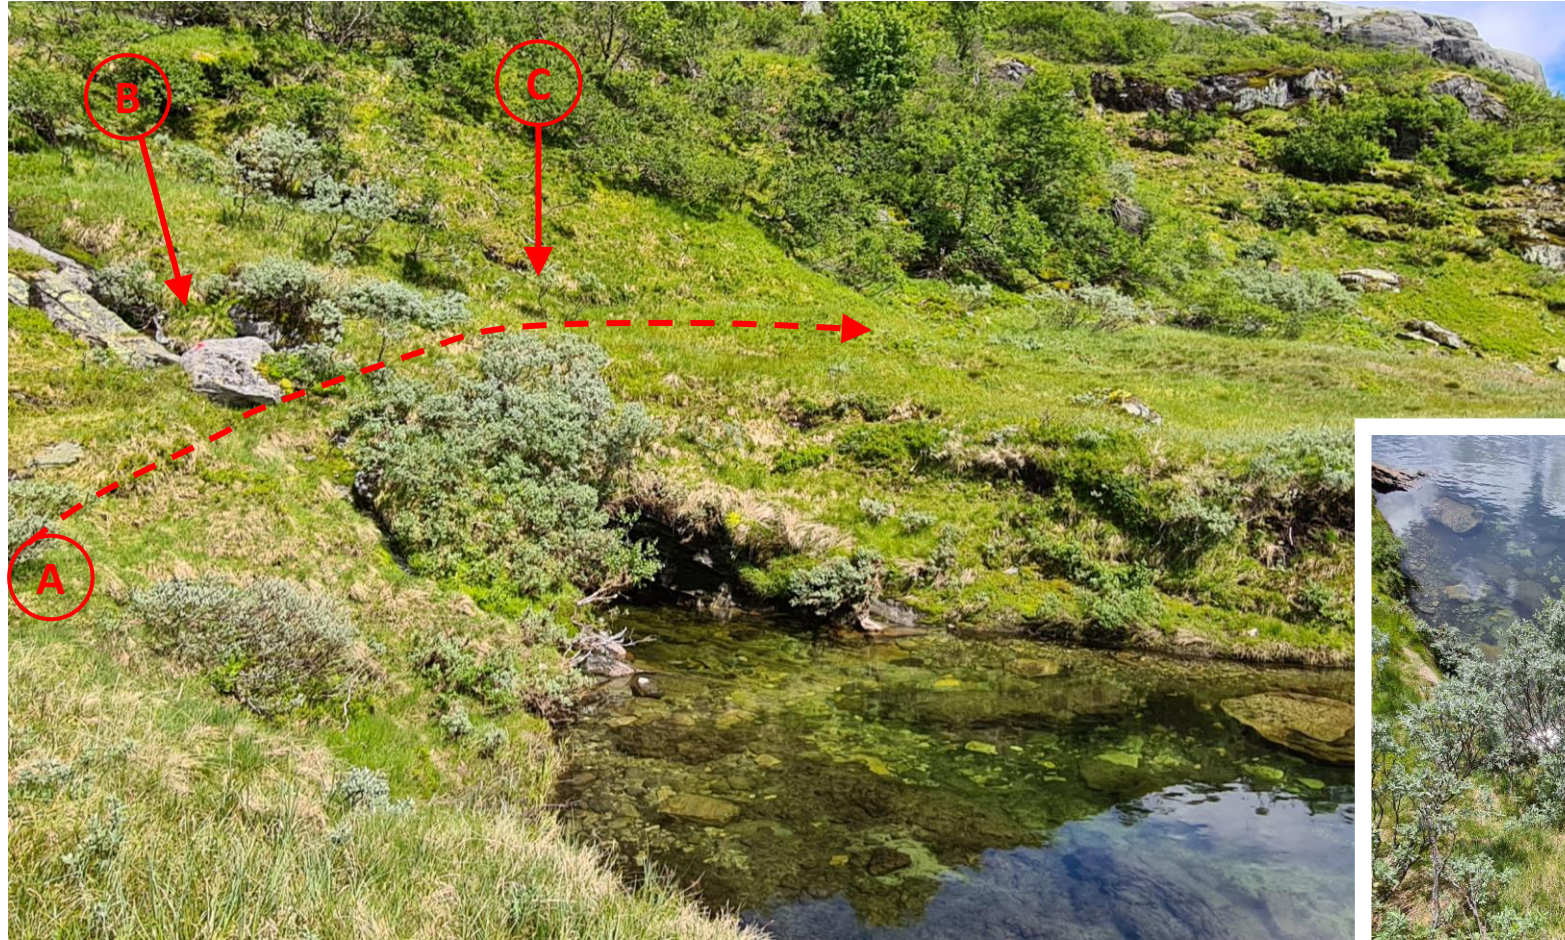
b) Inntaket sett frå vest

Her er det ikkje lett å sjå at det medfører livsfare å falla i vatnet!

A sti

B T-merke på stein

C Utgangspunkt for bilete c)

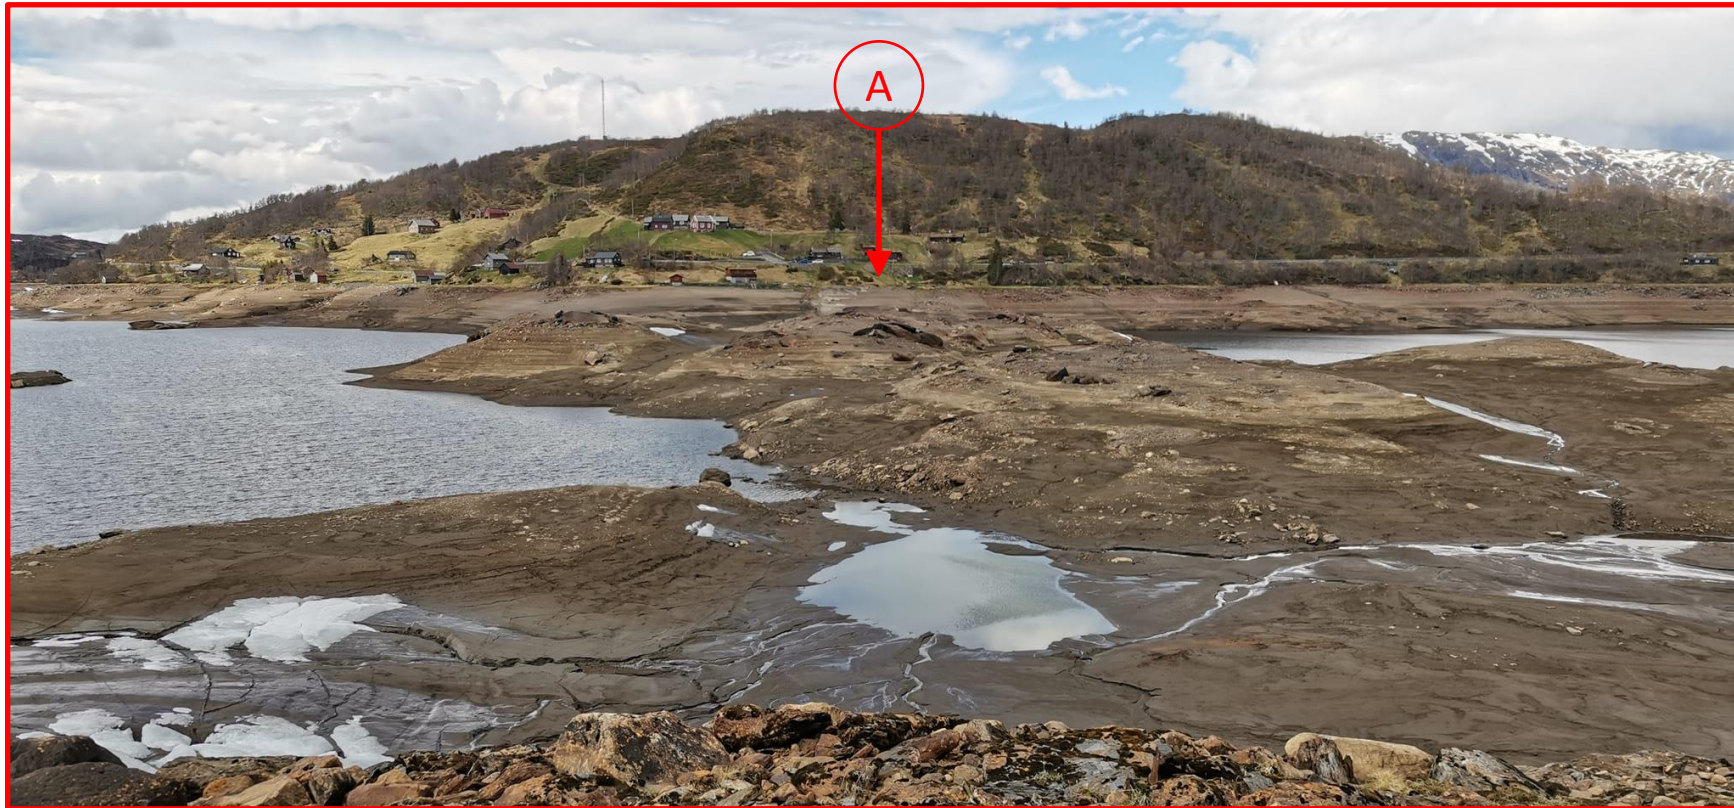
Billete teke frå Dyrnes 23. mai 2021, retning Nord mot Sandneset og Grønestad

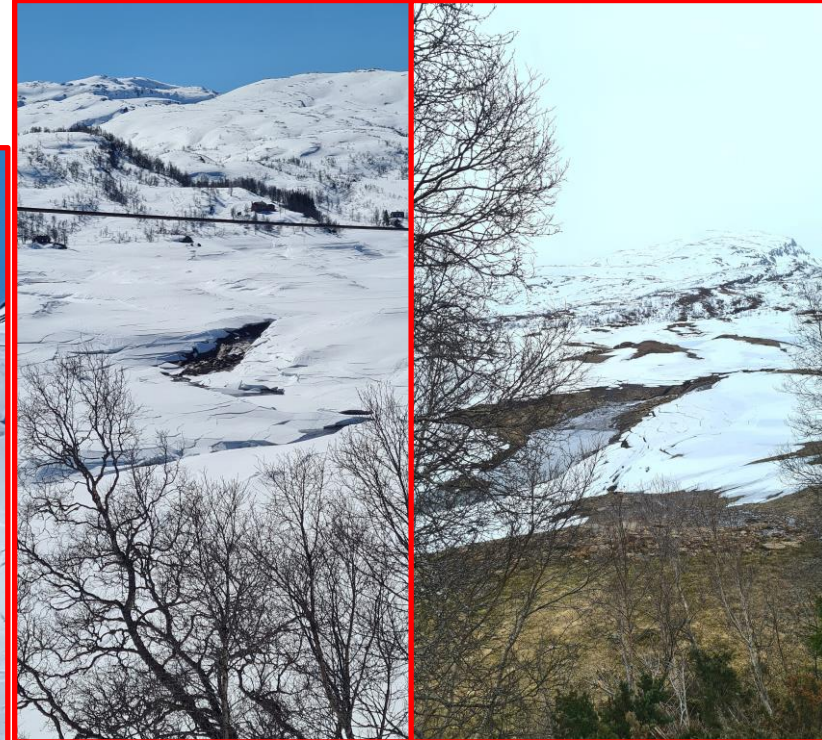
«Elva» mellom vest- og midt-delen av magasinet sett frå vegen ved Grønestad. Til v, påsken 2022. Til h, mai 2022

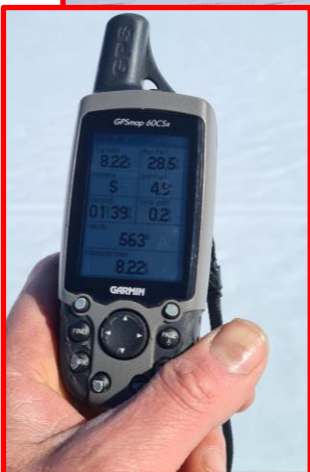
Frå isen på midtre del av Hamlagrøvatnet, retning vest mot Lii. Elv mellom vestre og midtre del er godt synleg. Vatnet er her nær LRV (563 moh).
Kan det lagast ei vinterbru her?

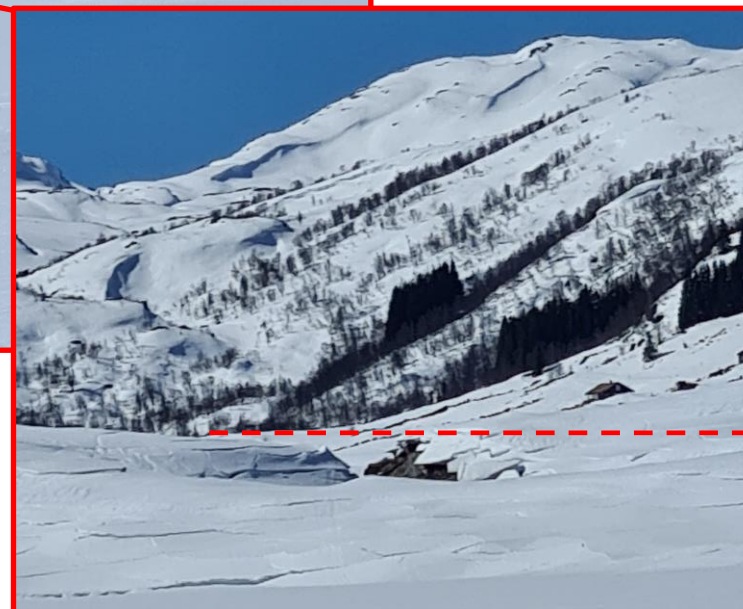
--- Kva er høgda her?
