# GEOTEKNISK NOTAT

| Oppdragsnavn | <b>Eggemoen solkraftverk - Konsekvensutredning</b> |

## Vurdering av områdestabilitet – Bidsler

Dato 2024/06/20

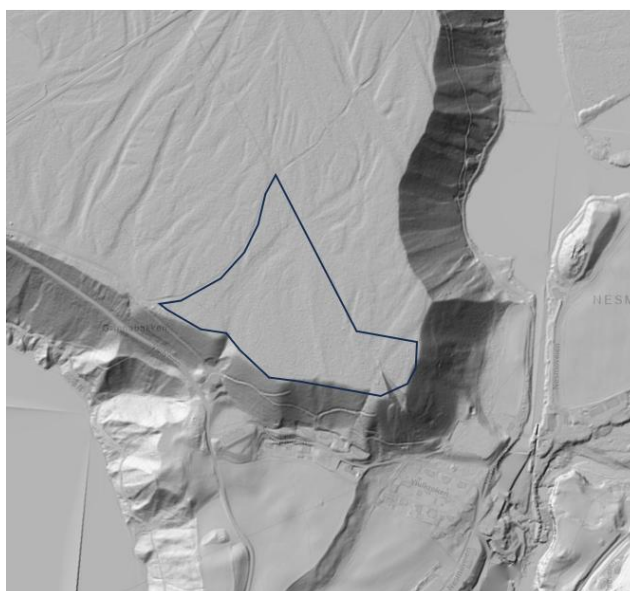
**Figur 2: Skyggerelief kart over prosjektområdet. Hentet fra <https://atlas.nve.no/>**

Området ligger på ca. kote + 190 til 195, og er avgrenset i sør-sørvest av en skråning med høyde fra ca. 60m til 100m. I nordvest og nordøst er prosjektområdet avgrenset av (bar)skog.

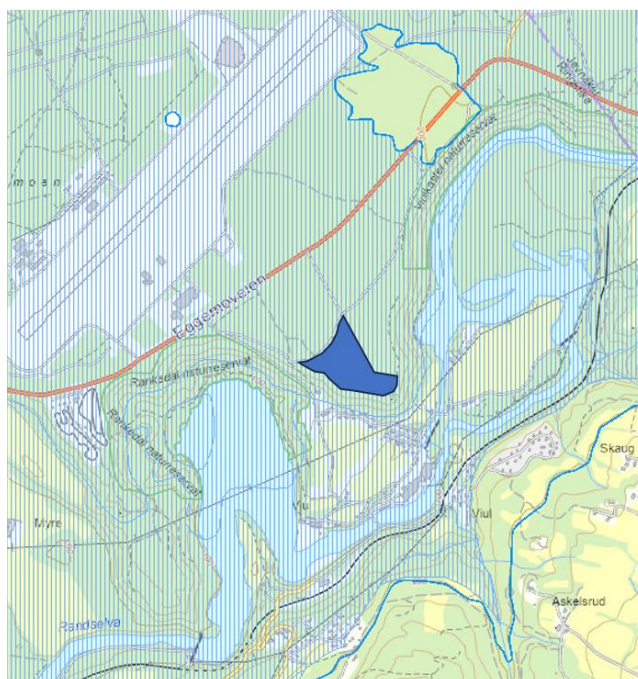
Figur 9: Aktsomhetskart marin leire. Hentet fra <https://atlas.nve.no/>.

Figur 9 viser områder under marin grense, og med det områder med mulighet for sammenhengende forekomster av marin leire. Hele prosjektområdet ligger under marin grense.
