Til: Norges vassdrags- og energidirektorat (NVE)
v/ Ingrid Havne
Kopi til: Priska Helene Hiller
Dato: 2020-08-03
Rev.nr. / Rev.dato: 0
Dokumentnr.: 20190224-01-TN
Prosjekt: Kvikkleiresone 2164 - Leira søndre
Prosjektleder: Thi Minh Hue Le
Utarbeidet av: Thi Minh Hue Le
Kontrollert av: Vidar Gjelsvik

Kvikkleiresone 2164 Leira søndre – Vurdering av stabilitet og soneavgrensning

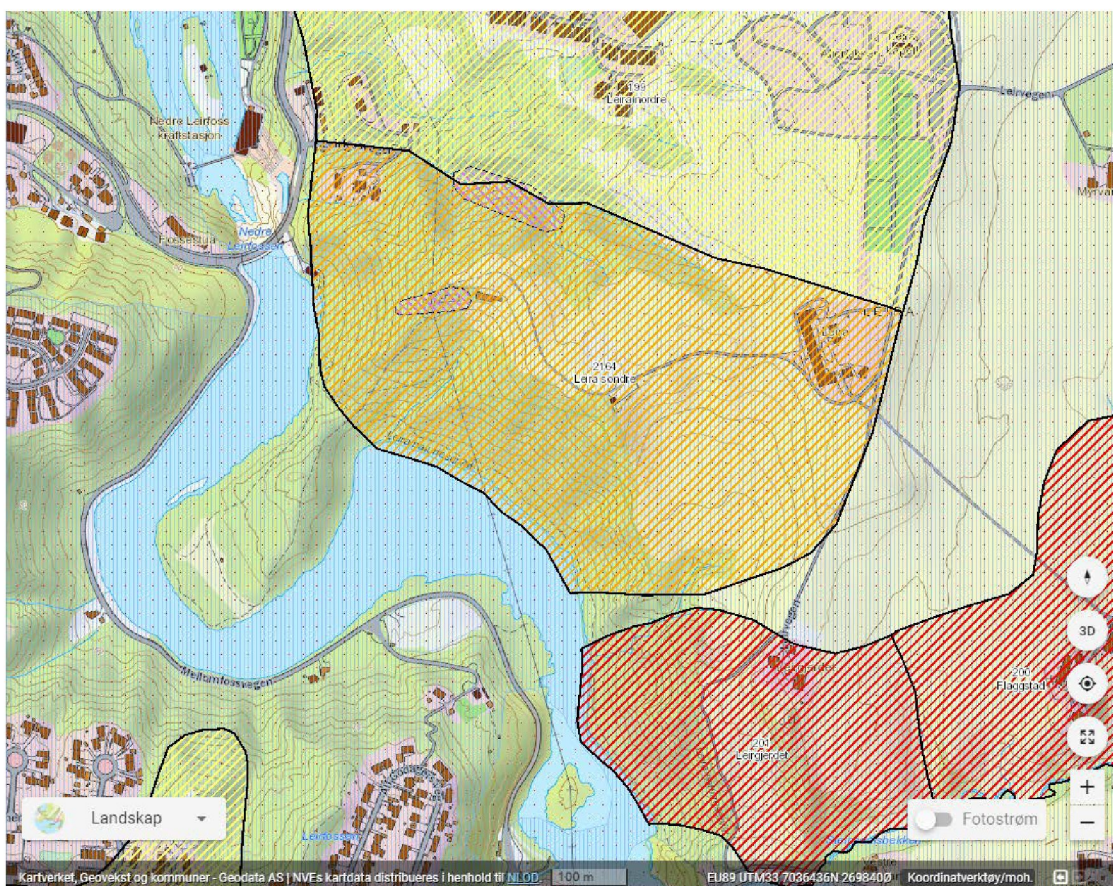
Figur 1. Oversiktskart viser kvikkleiresone 2164 Leira søndre og nabokvikkleiresoner. Kartet viser løснеområde (skravur) med potensiell fare for kvikkleireskred. Fargene angir faregrad (rød=høy, oransje=middels og gul=lav). Sone 2164 Leira søndre har middels faregrad, alvorlig konsekvens og risikoklasse 4. (Utklipp fra NVE kvikkleirekart, dato 22.07.2020)

Mot vest og sørvest avgrenses kvikkleiresone Leira søndre mot Nidelva. Mot øst strekker sonegrensen seg langs Leirvegen fra Leira gård (Leira 77-79) til ca. 330 m mot sør. I nord er sonen avgrenset langs Leirabekken. Bekken separerer kvikkleiresone 199 Leira nordre og kvikkleiresone 2164 Leira søndre etter anbefaling fra utredningen i 2012-2015 [2]. Mot sør ligger sonegrensen nært kvikkleiresone 201 Leiregjerde (Figur 1).
