**Skredfarevurdering for  
oppdrettsanlegg ved  
Oslandsurda, Høyanger  
kommune**

Sunnfjord Geo Center

| 2025-05-212 | SF-H30-M01-03 | 01R | Skredfarevurdering for oppdrettsanlegg ved Oslandsurda, Høyanger kommune | |

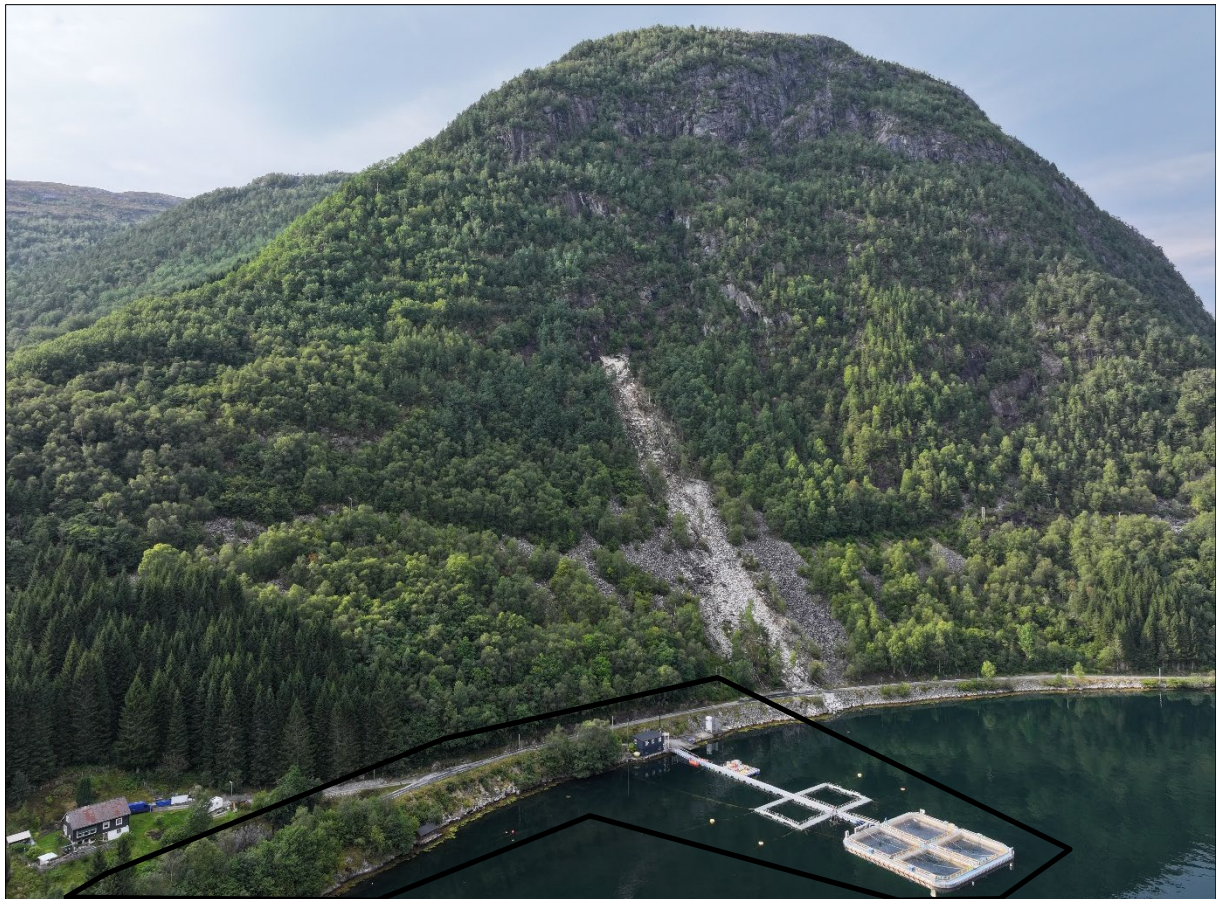
Figur 2: Oversiktsbilete over kartlagt område og påverknadsområdet. Skredhendinga frå april 2025 er godt synleg. Bilete er tatt mot nordvest.

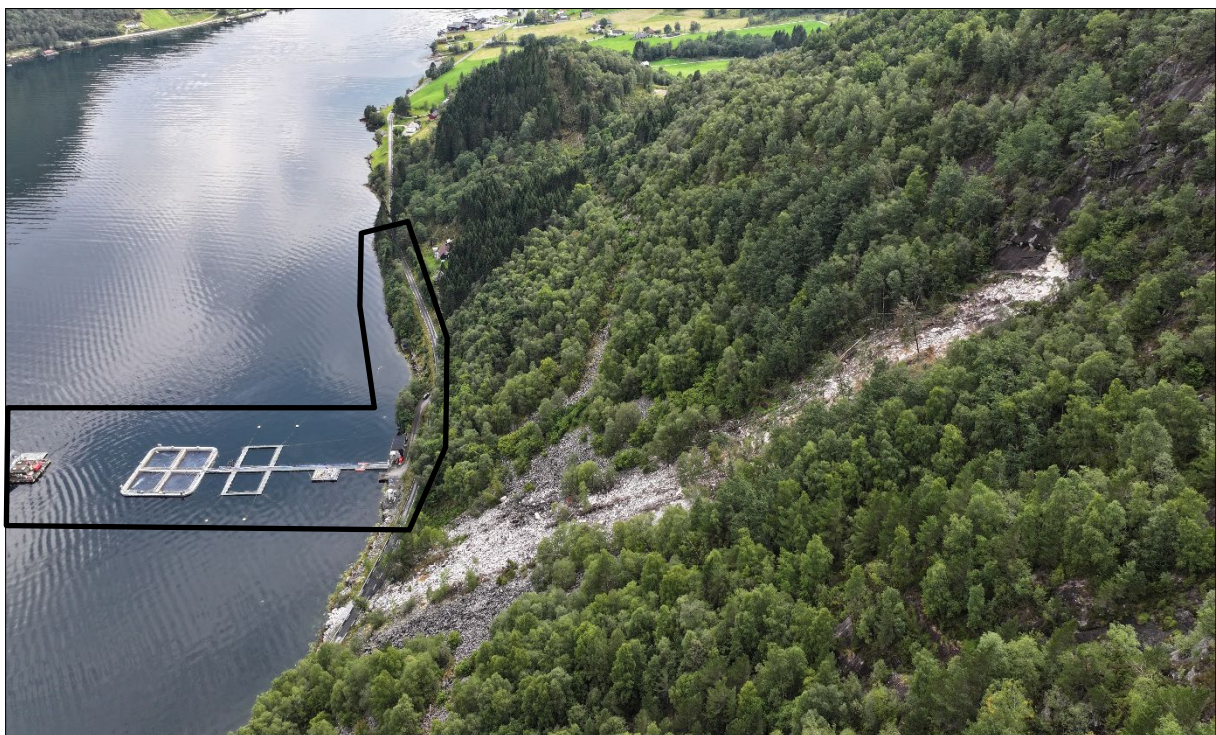
Figur 3: Oversiktsbilete av kartlagt område og nedre del av påverknadsområdet. Bilete er tatt mot sør.

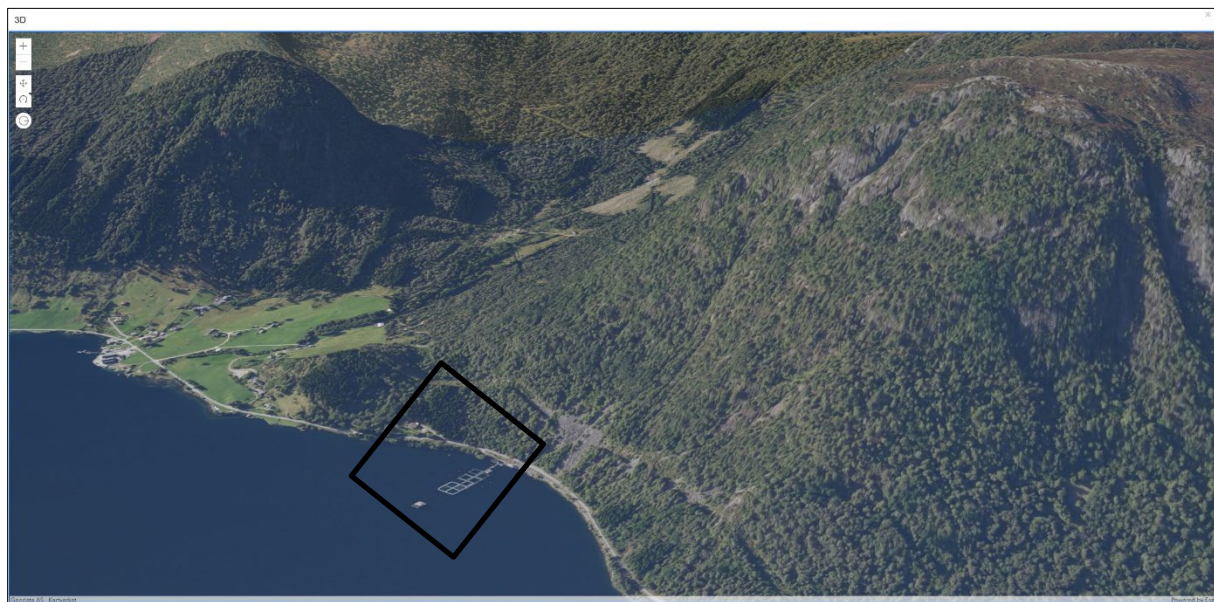
Figur 5: 3-D framstilling frå flyfoto av kartlagt område (innafor svart omriss) og påverknadsområdet. Biletet viser mot sørvest. Kjelde norgebilder.no

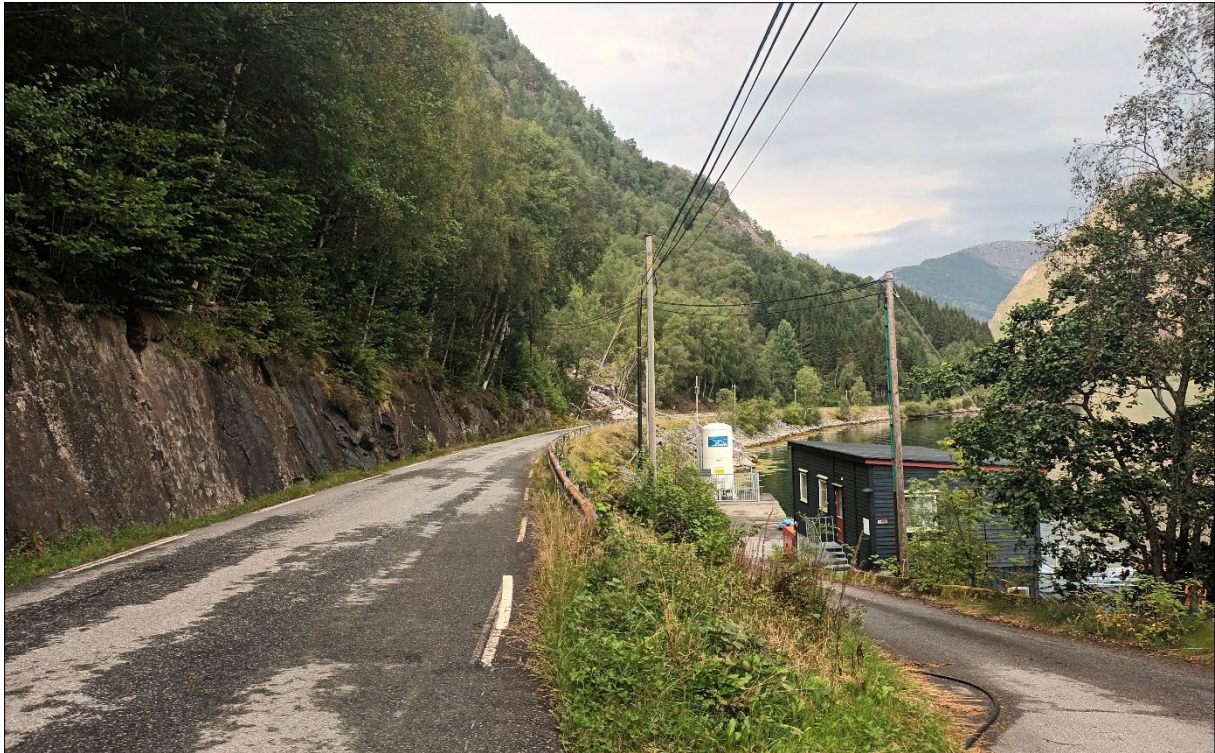
Figur 7: Skjering langs Sørsidevegen (til venstre i bildet) er tolka å bestå av migmatitt. Berggrunnen her har ei relativt jamn overflate og er hovudsakleg massiv. Det er noko sprekkdanning som føl fjelloverflata. Infopunkt 2.

Under synfaringa vart det observert fjell i dagen i dagen i ei skjering langs Sørsidevegen (Figur 7), og elles i dei bratte fjellpartia i øvre delar av påverknadsområdet (Figur 8). Berggrunnen har varierende fargesamansetting mellom lyse og mørke fargar i vestleg del av påverknadsområdet, noko som samsvarar med NGU si kartlegging av migmatitt, og ei lysare samansetting i nordaustleg del som samsvarar med kvartsitt. Kartlegginga til NGU er utført i målestokk 1:250 000, og overgangen frå migmatitt til kvartsitt er noko meir gradvis enn i deira kartlegging. Synfaringa viser at det går eit sprekkeplan langs fjellsida frå midtre del av fjellet og nedover mot sør (Figur 8), og det gjekk eit steinskred frå dette sprekkeplanet i april 2025. Sprekkeplanet er tolka å vere i overgangen mellom den meir massive migmatitten (Figur 9) og den sprøre kvartsitten (Figur 10). Fjellpartia i nordaust som består av kvartsitt har høgare sprekkegrad enn migmatitten i sørvest, i tillegg til meir kaotiske sprekkesett både horisonalt, vertikalt og på langs.

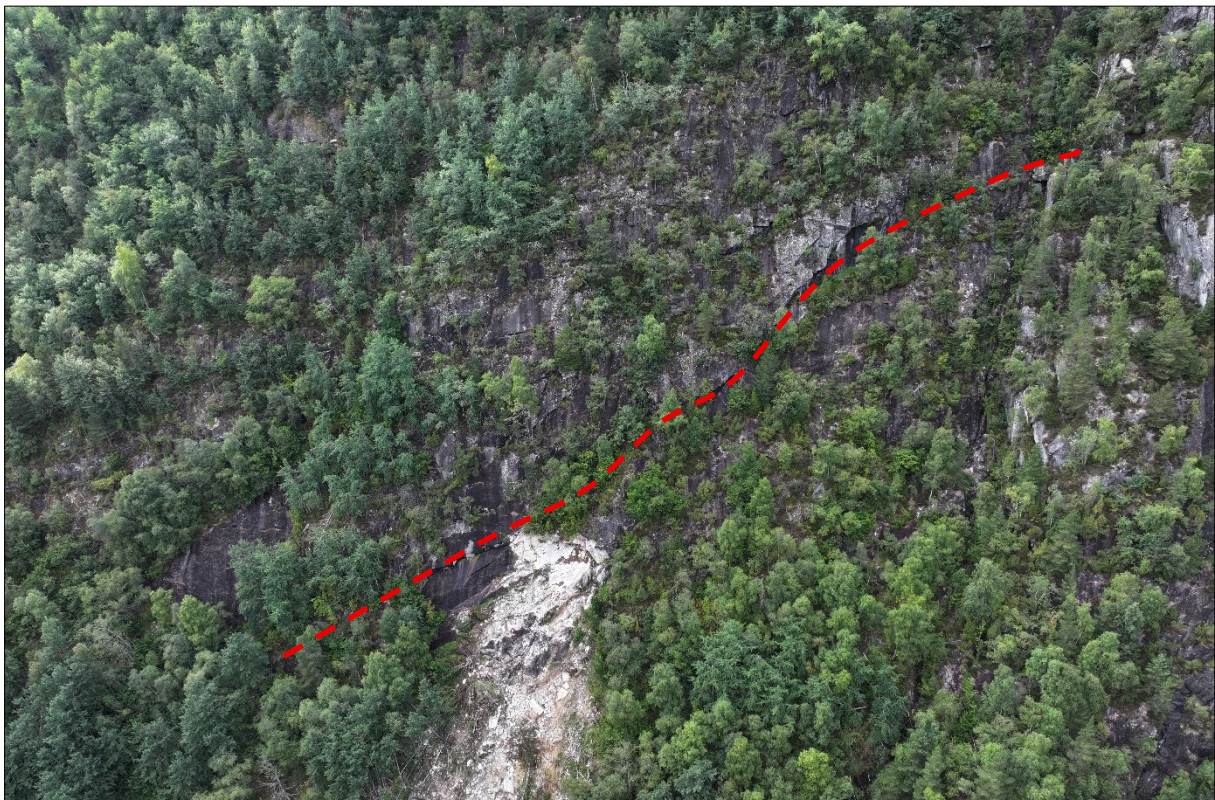
Figur 8: Bilete av midtre del av fjellsida viser skredsåret etter hendinga som skjedde i april 2025. Skredet har losna langs eit sprekkeplan i fjellsida, tolka å vere ein svakheitssone i overgangen mellom migmatitt og kvartsitt. Infopunkt 6.

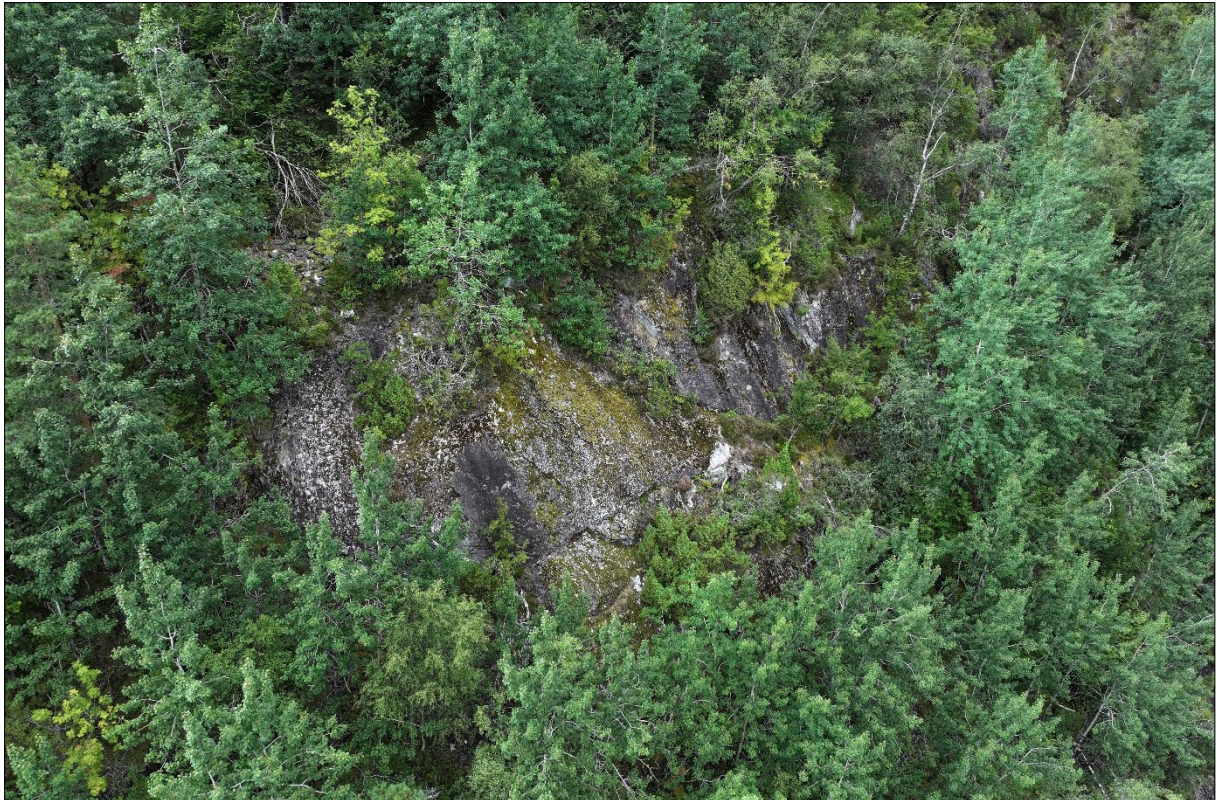
Figur 9: Fjellet (migmatitt) blir meir massivt og sprekkesetta grunnare i sørvestleg del av fjellryggen. Infopunkt 10.

Migmatitten i sørleg del av fjellryggen er meir massiv, og dei enkelte sprekkene som er observert er relativt grunne. Det ligg òg mykje steinsprang-/steinskredmateriale nedanfor denne delen av fjellryggen, men det er tolka at avsetjingane her er eldre enn i nord. Basert på overgangen i fjellet mellom kvartsitten og migmatitten er det tolka at kvartsitten har blitt folda over migmatitten, som under siste istid vart erodert vekk i større grad i den sørlege delen. Dei ustabile partia i den sørlege delen av fjellet har truleg rasa ut kort tid etter nedsmeltinga av siste istid grunna trykkavlasting, og denne delen av fjellet er difor vurdert å vere meir stabilt i dag. Det er knytt noko usikkerheit til om det er nokre restar av ustabile parti som ikkje vart observert under synfaringa, og er difor likevel vurdert at losnesannsynet er høgare enn 1/100 per år i øvre delar av den sørlege delen av fjellryggen. Det er antatt at sprekkdanninga som gjev det ustabile partiet i midtre delar av fjellet føl fjellsida ned i grunnen mot sør, men dette kan gje ustabile parti i nedre del, og det er vurdert eit losnesannsyn høgare enn 1/100 per år i nedre del av dette partiet.

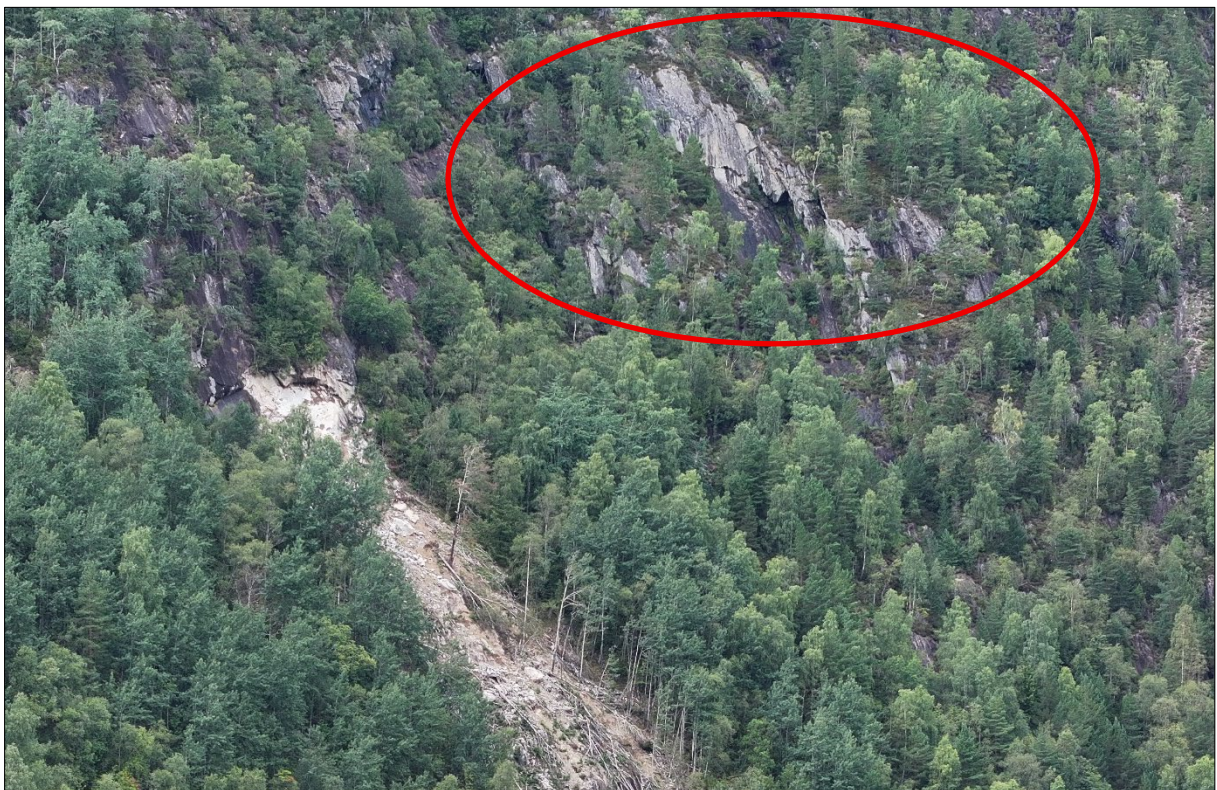
Figur 10: I nordaustleg del, der berggrunnen er tolka å bestå av kvartsitt, har fjellet høgare sprekkdanning og meir kaotisk sprekkesett. Noko av dette er grunna tidlegare utrasingar, og raud markering viser antatt losneområde for ei skredhending rundt 1973. Infopunkt 9.

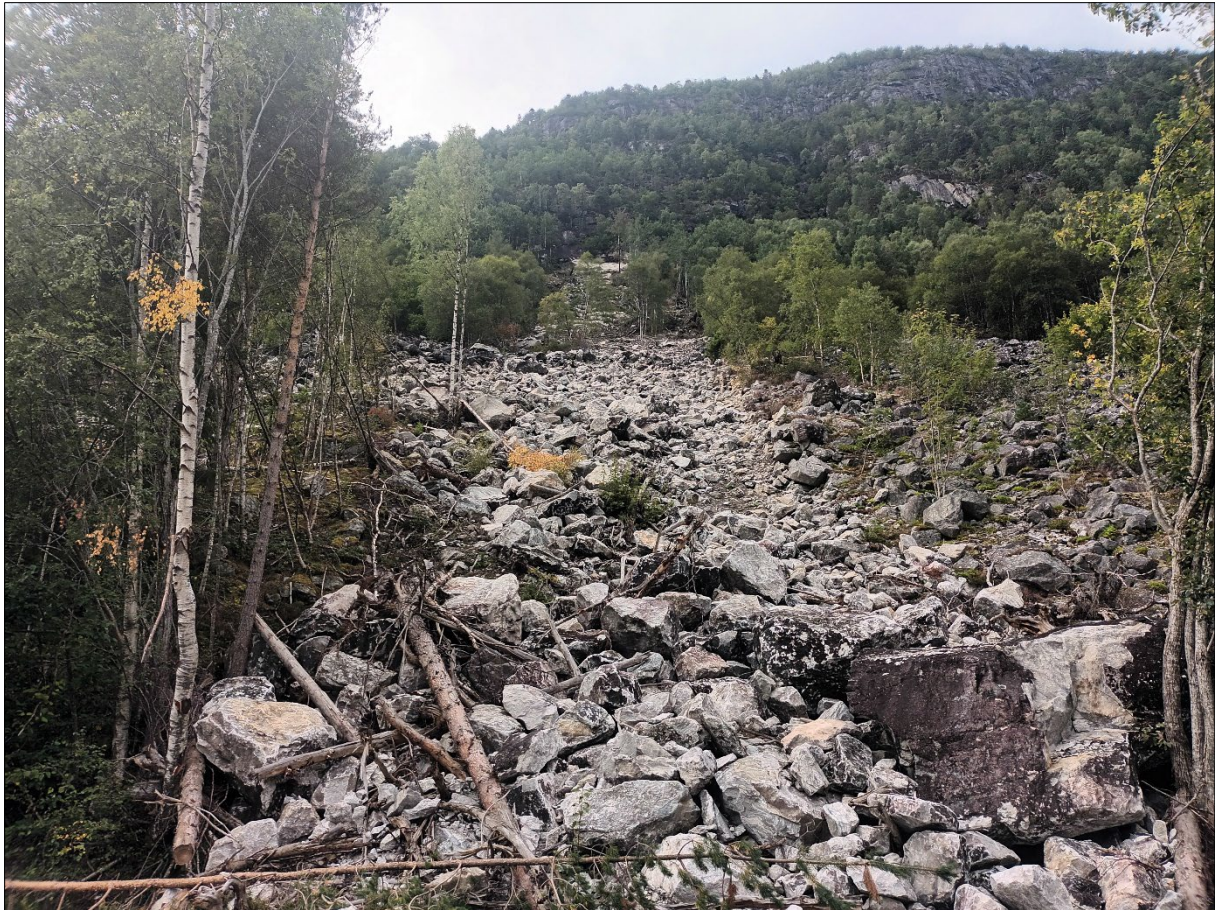
Figur 12: Biletet viser spora etter skredhendinga i april 2025. Basert på størrelsen av losneområde og mengda som er sett i bevegelse er det vurdert at eksisterande ur vart remobilisert under skredhendinga. Infopunkt 4.

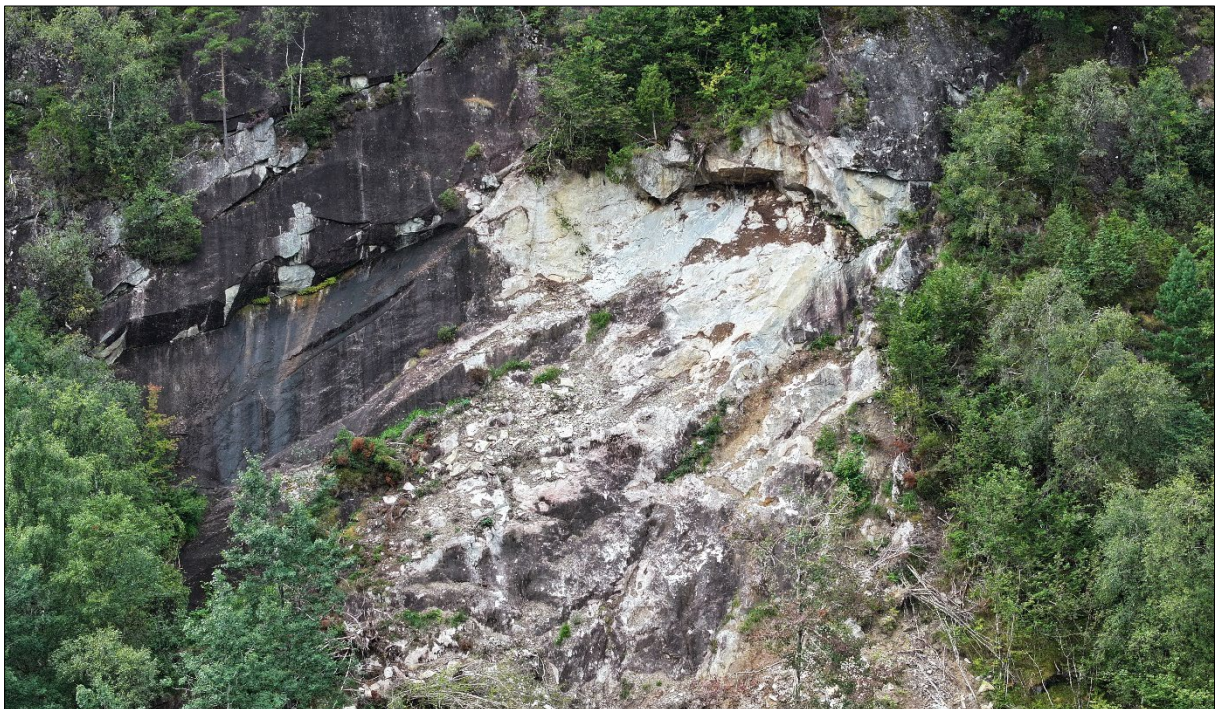
Figur 13: Nærbilete av losneområde frå skredhendinga i 2025. Det er vurdert losnevolumet ikkje samsvarar med skredmassane som vart sett i bevegelse, og det er vurdert at eksisterande ur var remobilisert nedover skredbana. Infopunkt 7.

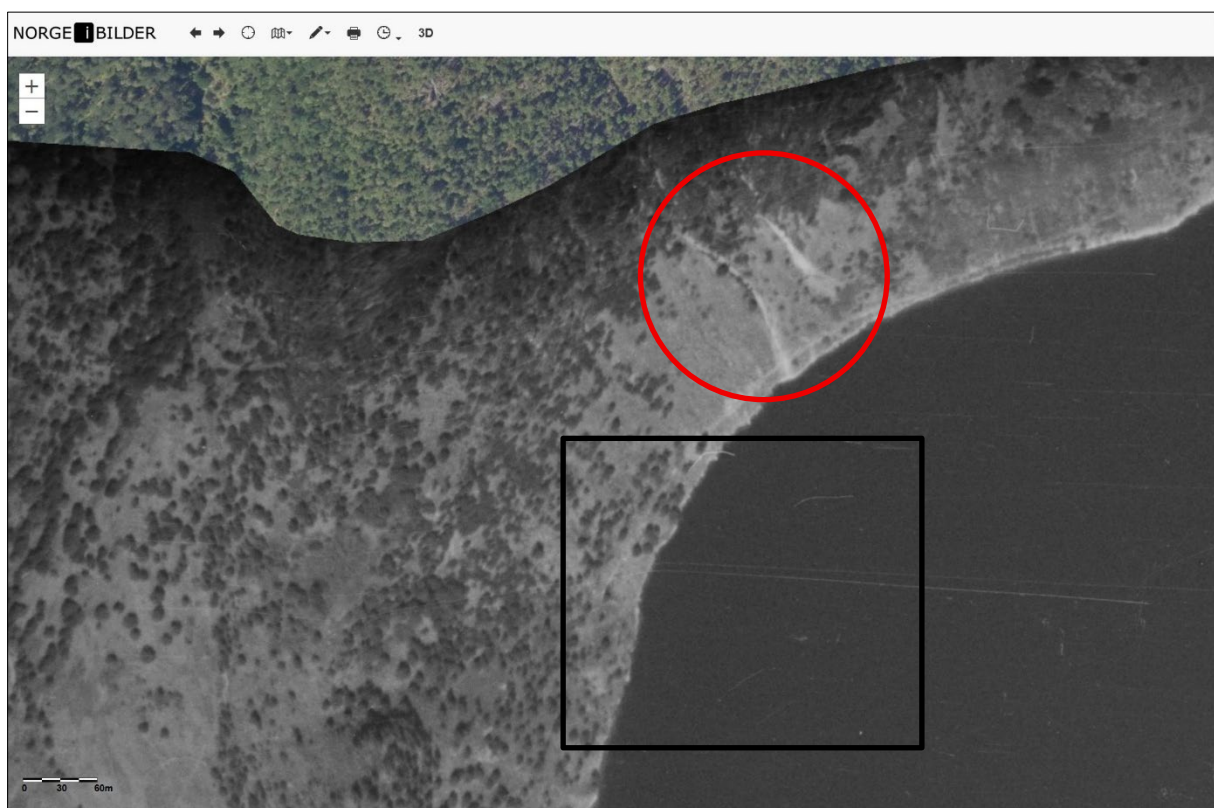
Figur 19: Spor etter mindre utrasingar rundt 1947. Desse er tolka å vere små jordskred eller remobilisering av urmateriale i definerte løp, truleg utløyst av ei nedbørshending. Kartlagt område er omtrentleg innafør svart omriss.

19. april 2025 gjekk det eit større steinskred rett nord for kartlagt område (infopunkt 4 og 7). Hendinga er ikkje registrert i den nasjonale databasen, men hendinga er opplyst av tiltakshavar, skredspora er observert i felt (Figur 12) og det er funne informasjon om den på nett (<https://www.nrk.no/vestland/stort-steinras-sperra-fylkesveg--1.17387232>). Studie av flyfoto viser ei liknande hending noko lenger nord rundt 1973 (Figur 18). Det er i tillegg observert mindre hendingar på flyfoto frå 1947 og 1992 (Figur 19, Figur 20).

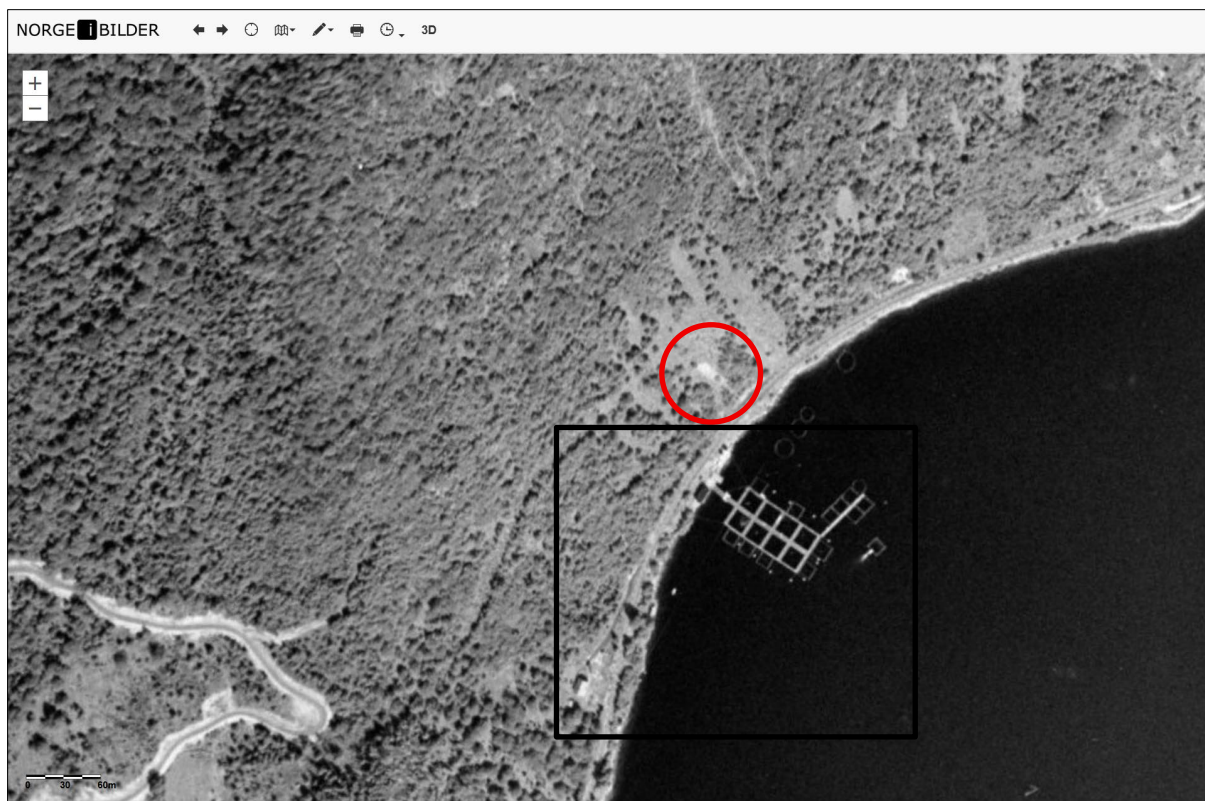
Figur 20: Antatt utrasing/remobilisering av steinsprang-/steinskredmateriale frå ura rundt 1992. Kartlagt område er omtrentleg innafor svart omriss.

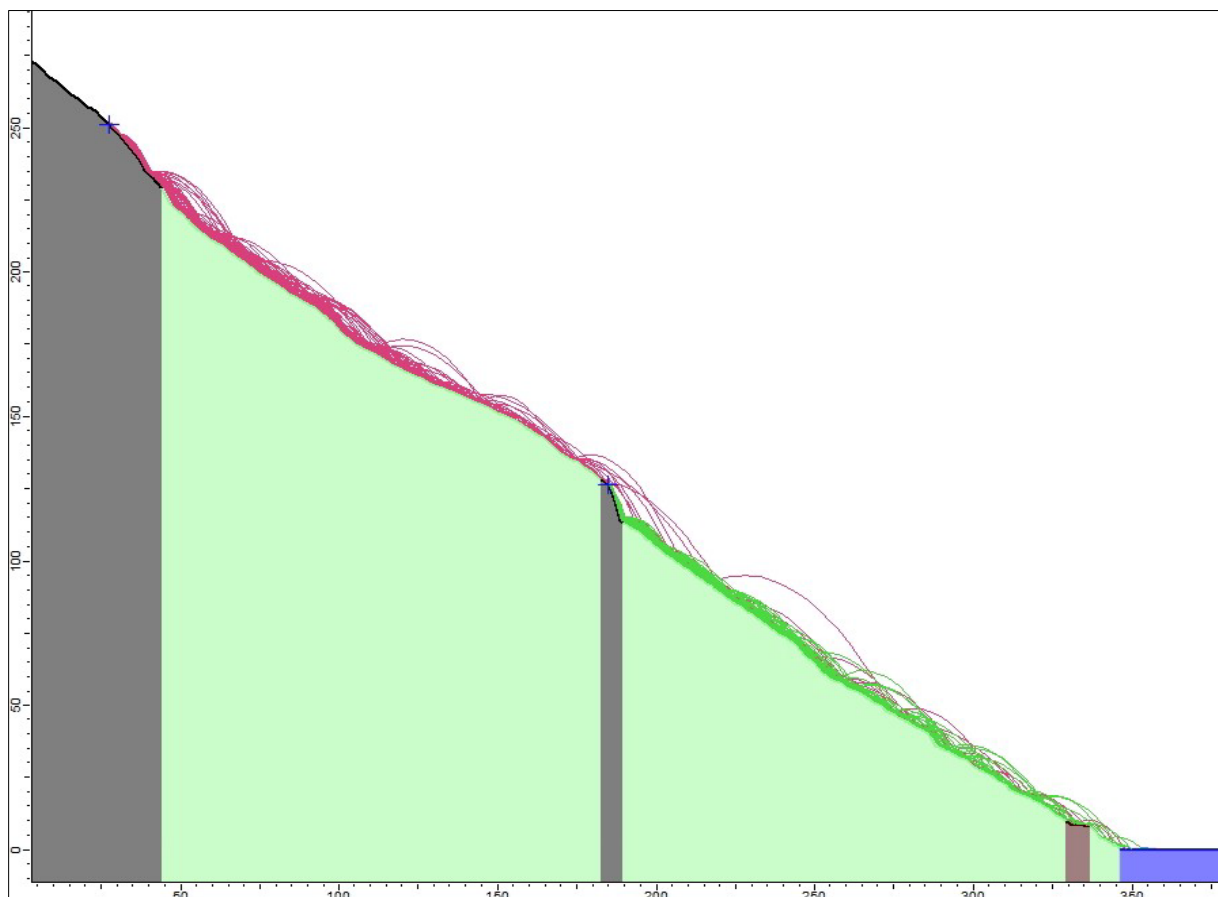
Figur 33: Resultat frå steinsprangsimulering langs profil 5 med *rigid body*.

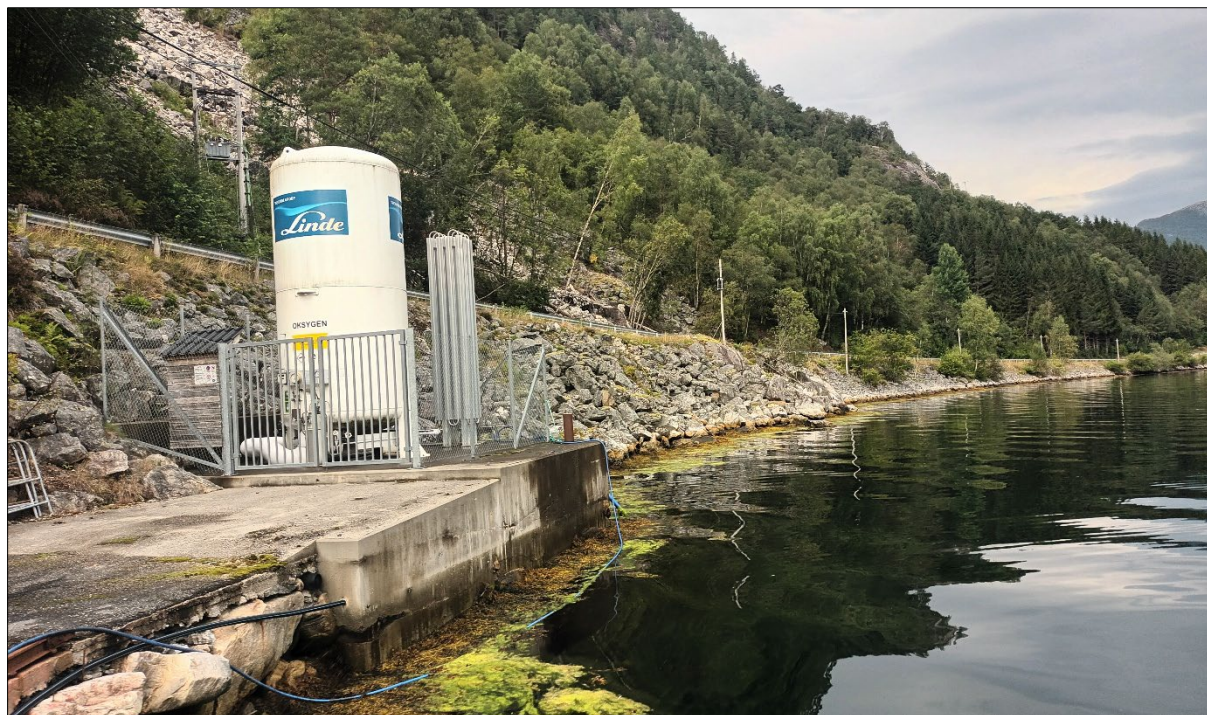
Figur 34: Dagens plassering av oksygentanken i kartlagt område. Bilete viser òg at ura i området strekk seg heilt ned til fjorden. Infopunkt 1.

Skredfarevurderinga er utført for å hjelpe Osland Havbruk i å vurdere om dei skal flytta ein oksygentank, som fører oksygen til fisken i merdene. På grunn av middels til høge økonomiske tap ved skade på oksygentank, opplyser oppdragsgjevar at tanken høyrer til i tryggleiksklasse S2. Per i dag står oksygentanken innafor faresone med årleg sannsyn  $\geq 1/100$ . For at oksygentanken skal oppfylle krava til tryggleik mot skred for tryggleiksklasse S2, må den flyttast utanfor faresone med årleg sannsyn  $\geq 1/1000$ .

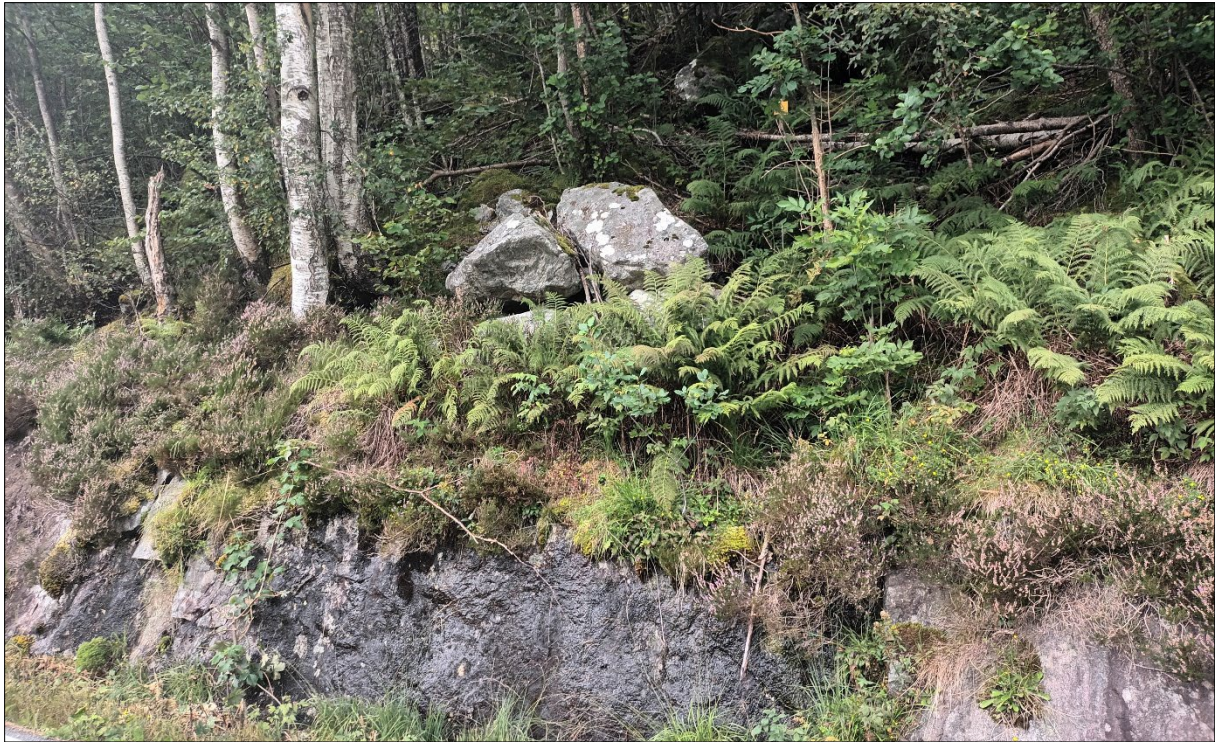
Figur 35: Det ligg enkelte blokker eit par meter forbi den samanhengande ura, her på toppen av skjeringa langs Sørsidevegen. Infopunkt 3.

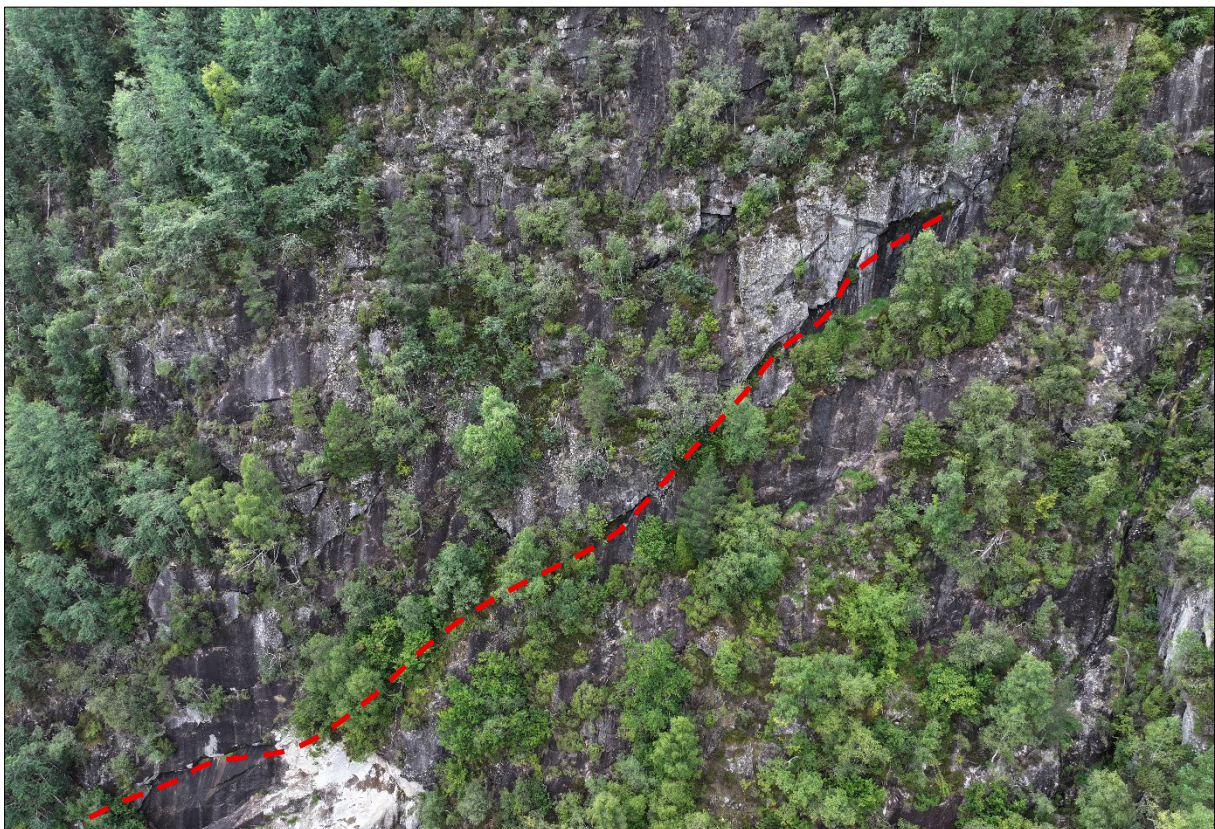
Figur 36: Sprekkeplanet som går nedover fjellsida mot sør (markert med raud linje) føl hovudsakleg bergartsgrensa mellom migmatitten og kvartsitten. Sprekkeplana er djupare i nord (høgre) enn i sør. Skredsåret frå 2025 kan sjåast nedst i bilete. Det er vurdert at det er ustabilitet langs heile sprekkeplanet.
