Tiltaksplan

Erosjonssikring av bekk ved Høgnæs, Svedjan.

Plandato: 11.5.2016	Saknr.: 201107351-7 m/ 5 vedlegg
Revidert:	Vassdragsnr.: 127.A0
Kommune: Verdal	NVE Region Midt-Norge
Fylke: Nord-Trøndelag	Vestre Rosten 81, 7075 TILLER
Inngrepsnr.: 11123	Tlf.: 095 75 Faks: 72 89 65 51

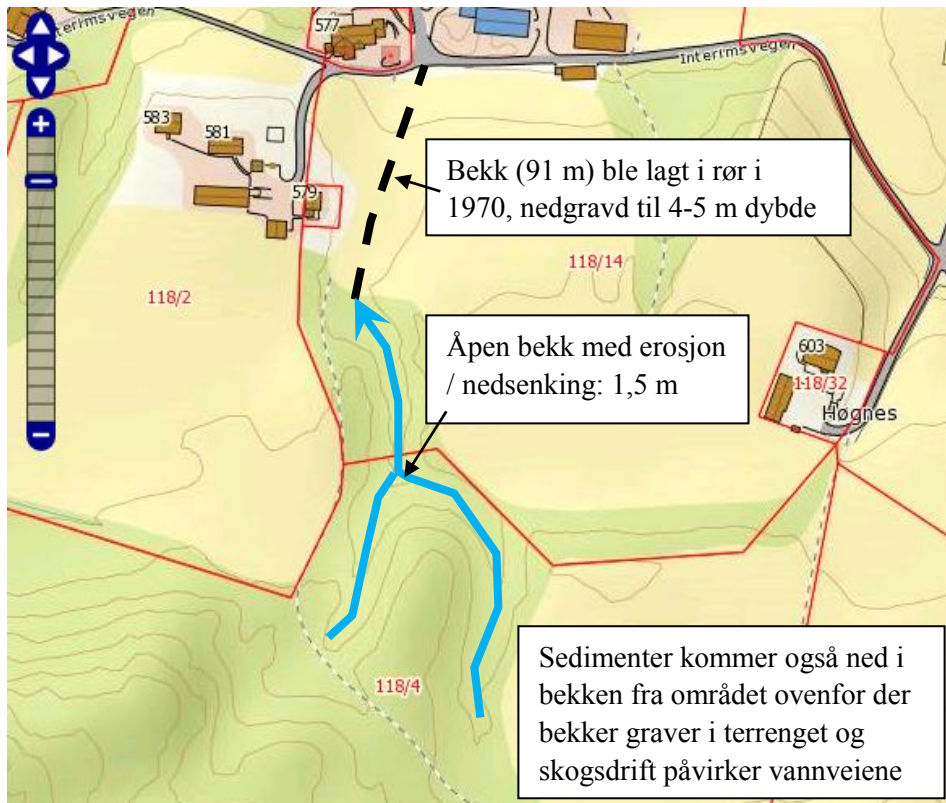
Dagens situasjon:

Figur 3: Kart fra Geografi i Nord-Trøndelag: <http://www.gint.no>

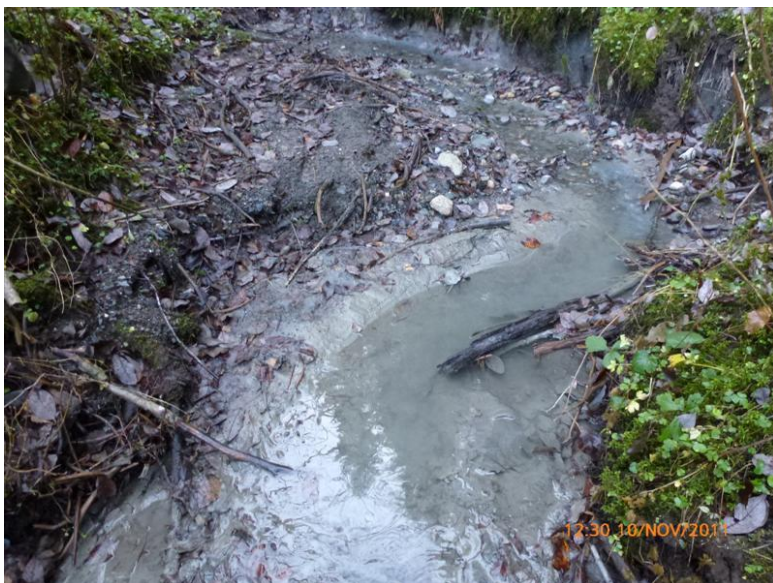
Foto: parsell 1, ca pel 120

Erosjonen foregår i en ravine som ligger i selve kvikkleiresonen **578 – Høgnnes** (0,23 km²) som av NGI er blitt karakterisert slik:

konsekvens = alvorlig,
faregrad = lav
skredrisiko = 3

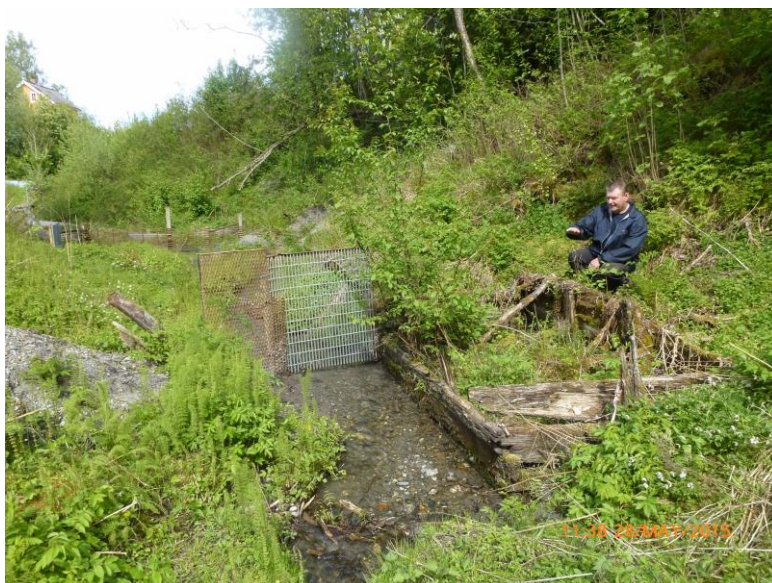
Parsell 1: ca pel 175

Her står grunneierrepresentant Olav Svedjan ved det gamle drikkevannsinntaket hvor bekken har senket seg over 1,5 m de siste årene.

Svedjan viser med håndflaten hvilken høyde bekkedunnen hadde for få år siden, før senkningen tok til å øke i omfang.

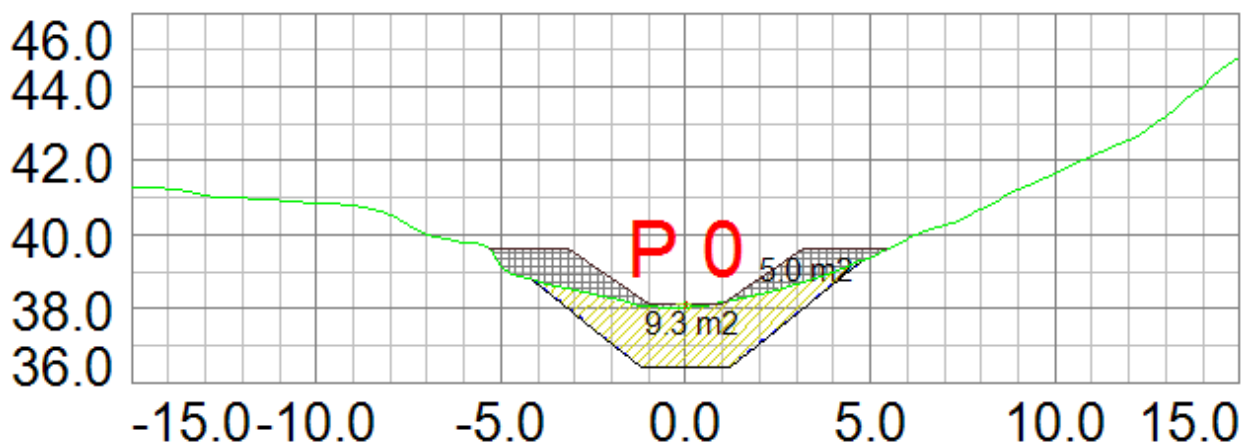
Parsell 2:

Ved profil 0 går bekkebunn ut i null mot det øverste punktet, men sikringen er like tykk (1,5 m) som resten av parsellen (kompensasjonsgaving).

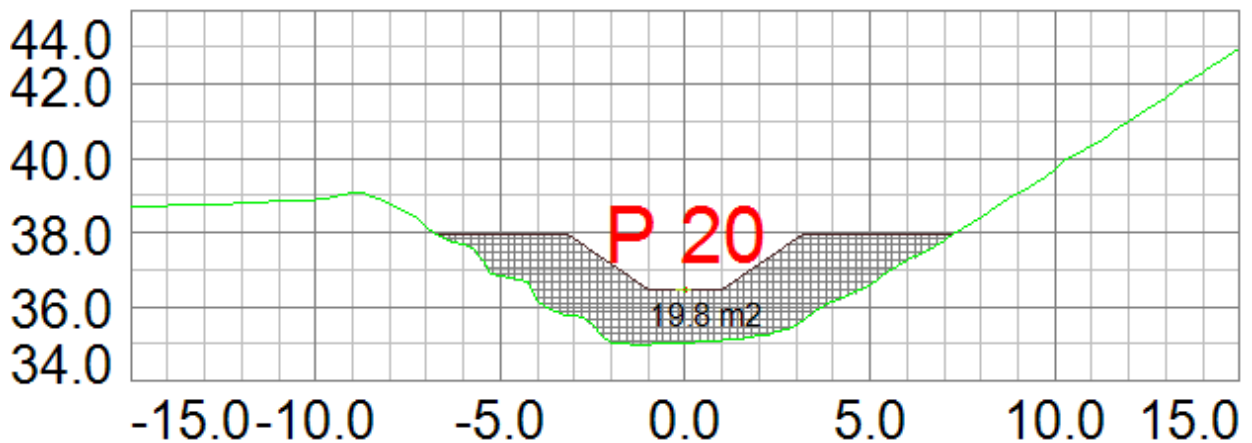
Typisk snitt;

jord / vegetasjon tas av og legges til side før steinmassene fylles inn og tilordnes, deretter legges vegetasjonslaget tilbake, men steinmassene vil bli synlige der det strømmer vatn opp til middelflornivå.

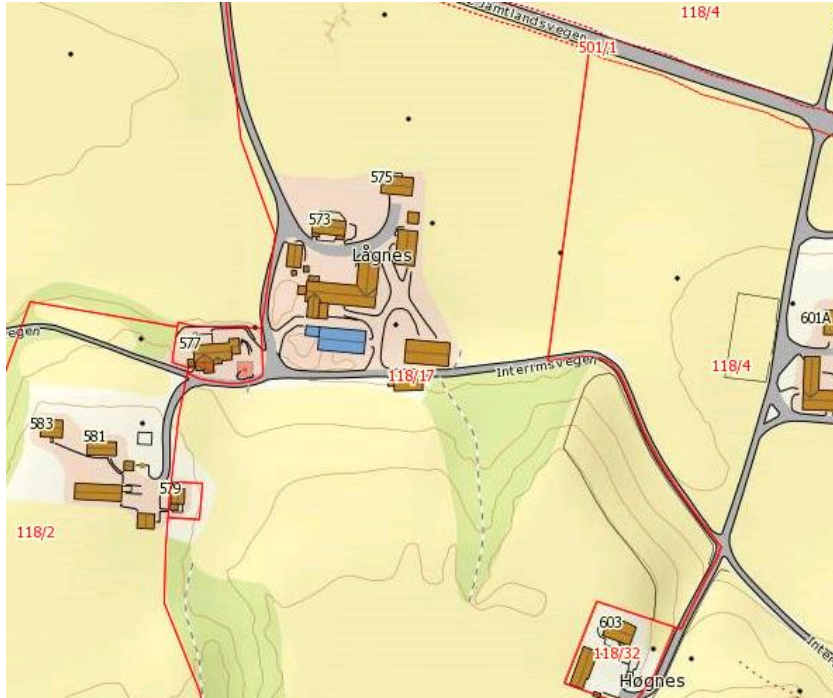
Videre vil et eventuelt retrogressivt skred i tilknytning til bekken medføre utstrømming av skredmasser i nordlig retning.

Skredet vil således ramme bolighuset rett nedstrøms (Interimsvegen 577), samt gårdsbruket Lågnæs (Interimsvegen 575). (se kart neste side)

Ved et slikt scenario med utstrømmende skredmasser så vil disse mest sannsynlig ikke nå fylkesvei 72 (Jamtlandsvegen), dog ligger veien i en slik relativ nærhet til det potensielle skredområdet at det ikke helt kan utelukkes.

Skredmassene vil i et slikt (ekstremtilfelle) uansett være av såpass liten mektighet og komme med liten energi at disse ikke vil gi stor skade.
