Kvam herad

► Flomvurdering av Øysteseelva

Oppdragsnr.: 52301942 Dokumentnr.: HYD_Øysteseelva_01 Versjon: J04 Dato: 2024-05-31

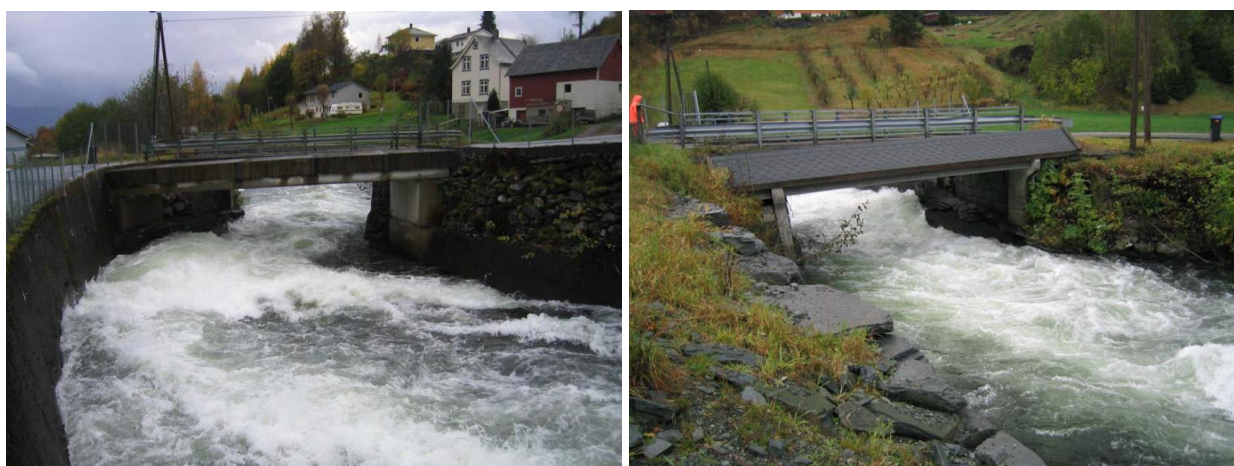
Figur 4-6. Sjusetvegen bru. Til venstre: sett fra oppstrøms. Til høyre: sett fra nedstrøms. Foto: Novatek, 2007 [11].

Dimensjon	HEC-RAS modell
Bruspenn (m)	Oppstrøms: 10,45 Nedstrøms: 8,47
Underkant bru / rørgate (moh.)	Venstre (øst) landkar: 19,84 Høyre (vest) landkar: 19,74
Brudekke (moh.)	Venstre (øst) landkar: 21,06 Høyre (vest) landkar: 21,03
Bredde, brudekke + rørgate (m)	11,1

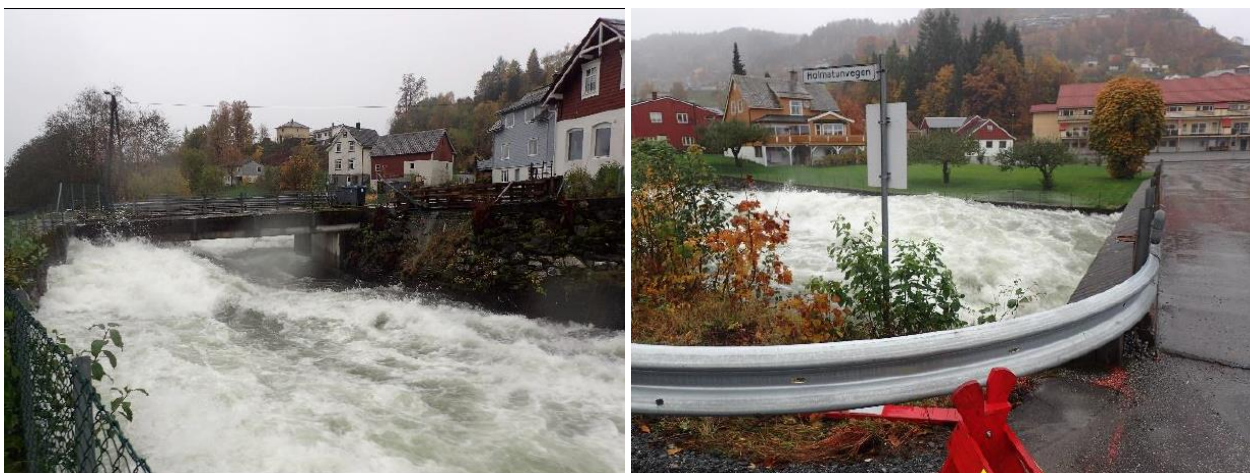
Figur 4-16. Bilder av flommen 13. okt. 2018. Bildet til venstre er tatt fra oppstrøms Sjusetevegen bru. Bildet til høyre er tatt fra vestsiden av Holmane bru (sett mot øst). Foto: Kvam herad.

Bilder tatt under flommen i okt. 2018 av forhold oppstrøms Sjusetevegen bru og Holmane bru gir innsikt i strømningsforhold ved flom og er benyttet som skjønnsmessig vurdering av modellen (Figur 4-16). Det viser hvor turbulent Øysteseelva blir under flom.

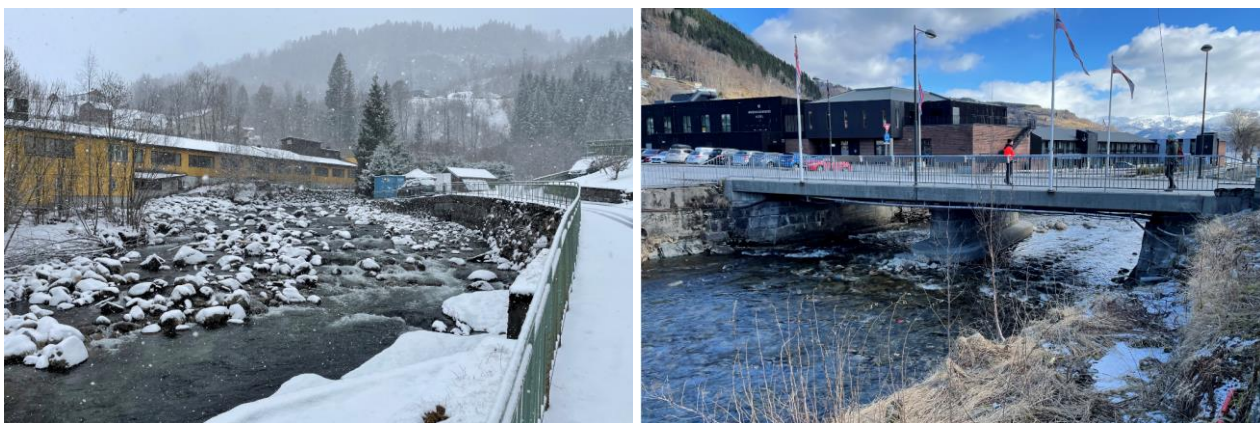
Figur 6-1. Til venstre: Utsikt oppstrøms Sjusetevegen bru. Til høyre: Forhold oppstrøms Hardangerfjordvegen bru. Foto: Norconsult, 27. og 28. mars, 2023.

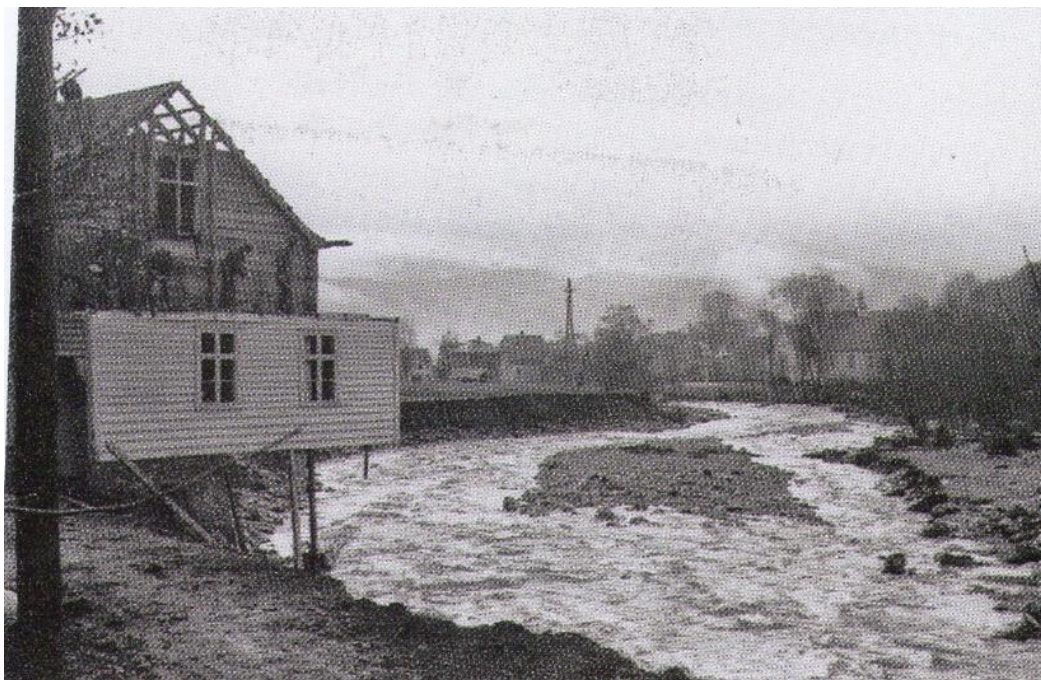
Figur 4. Utsikt nedover Øysteseelva etter storflommen i 1938. Bildet tatt fra oppstrøms bedehuset. Elven har erodert mye mot øst og lagt seg en sandbar midt i elveløpet. Ungdomshuset og idrettsplassen var erosjonssikret og fikk ikke skader (synlig i bildet). Foto: T. Lofthus.

- Mildt vær med regn på et ikke ubetydelig snødekke
- 200-år siden siste «storflom», med noe sikringstiltak siden da (uvisst type og omfang)
- Mye skader på østsiden av elven
- Elven gikk ut over sine bredder og dannet et flomløp helt øverst i Busdalen og nedover i det som var et gammelt elveløp (se Figur1 og 2)
- Mye erosjon som nesten tok bedehuset, se Figur 3
- Ungdomshuset og idrettsplassen var erosjonssikret og fikk ikke skader, se Figur 4
