Ask Boliger AS

Fjellgrinda

15460 Notat RIG02 Vurdering av områdestabilitet

Oppdragsgiver: Ask Boliger AS v/ Per-Arve Stølan
Rapport: 15460 Notat RIG02 Vurdering av områdestabilitet
Rapporttype: Geoteknisk rådgivning
Stikkord: Områdestabilitet
Euref UTM: Sone 32V – Ø612550, N6660950

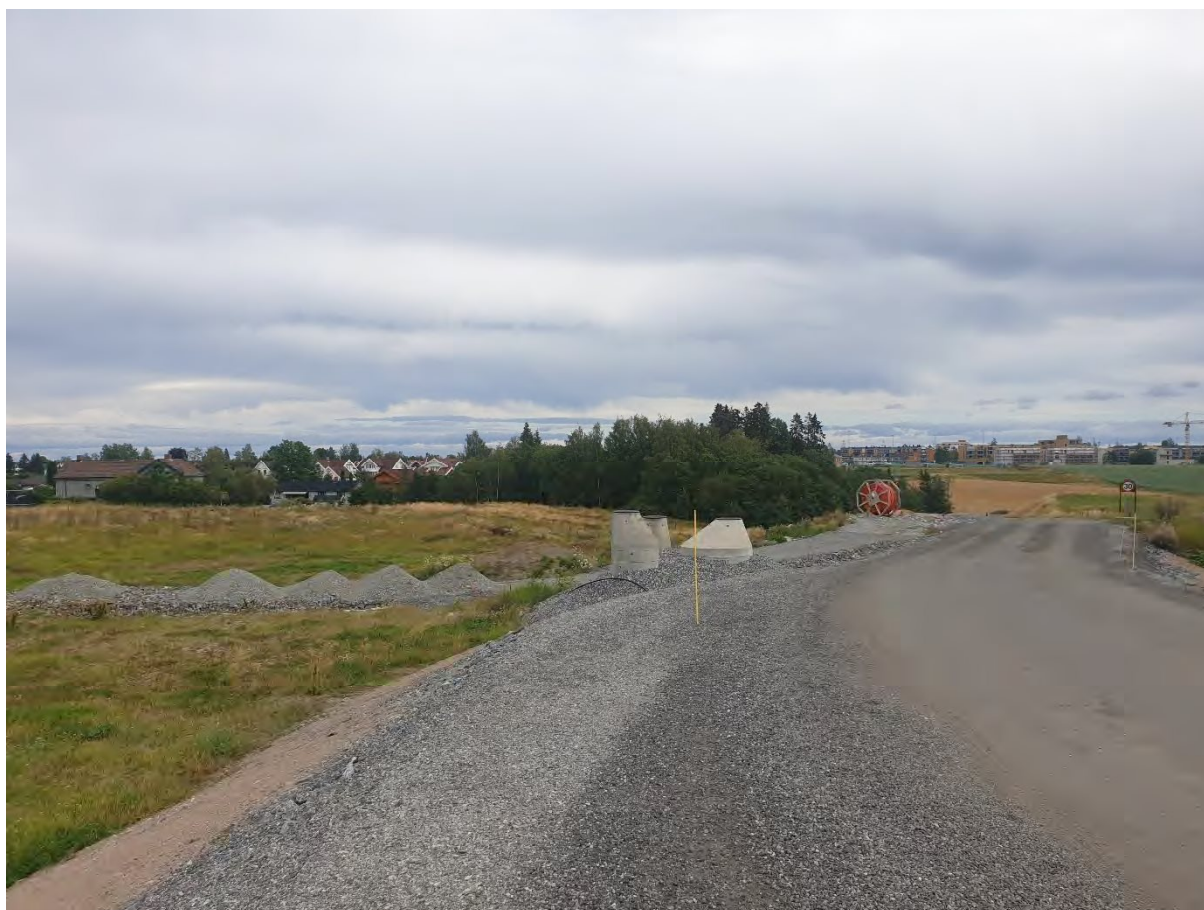
Bilde av tiltaksområdet og Fjellinna

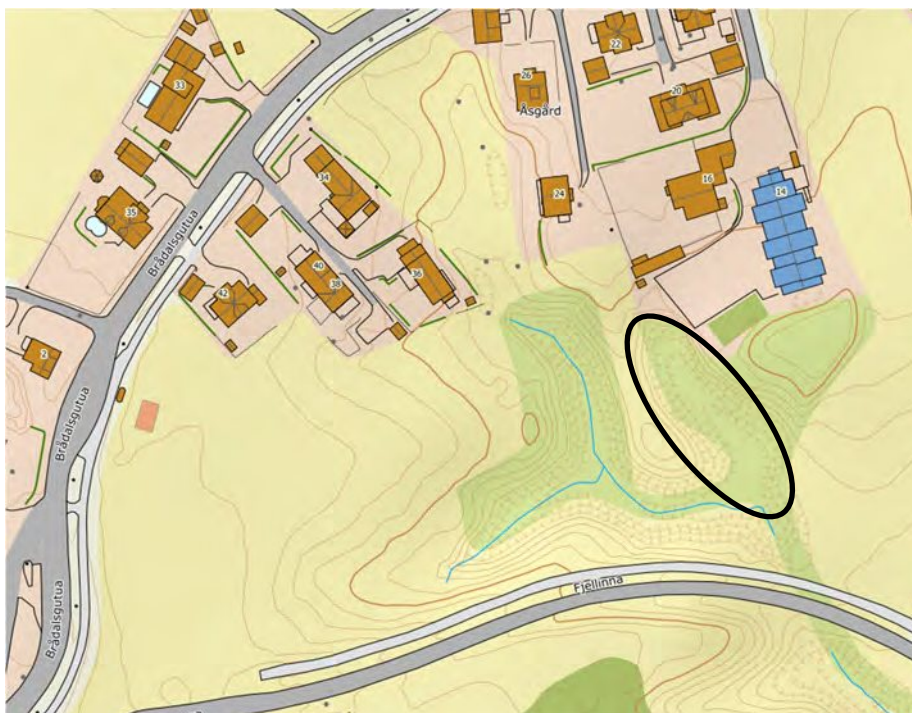
Figur 4.1 Ravinearm hvor det nylig er utført terrengheving av dalbunnen.

- Terrengheving av ravinebunnen for en ravinearm nedenfor Brådalsgutua 14, se figur 4.1
- Etablering av veggen Fjellinna

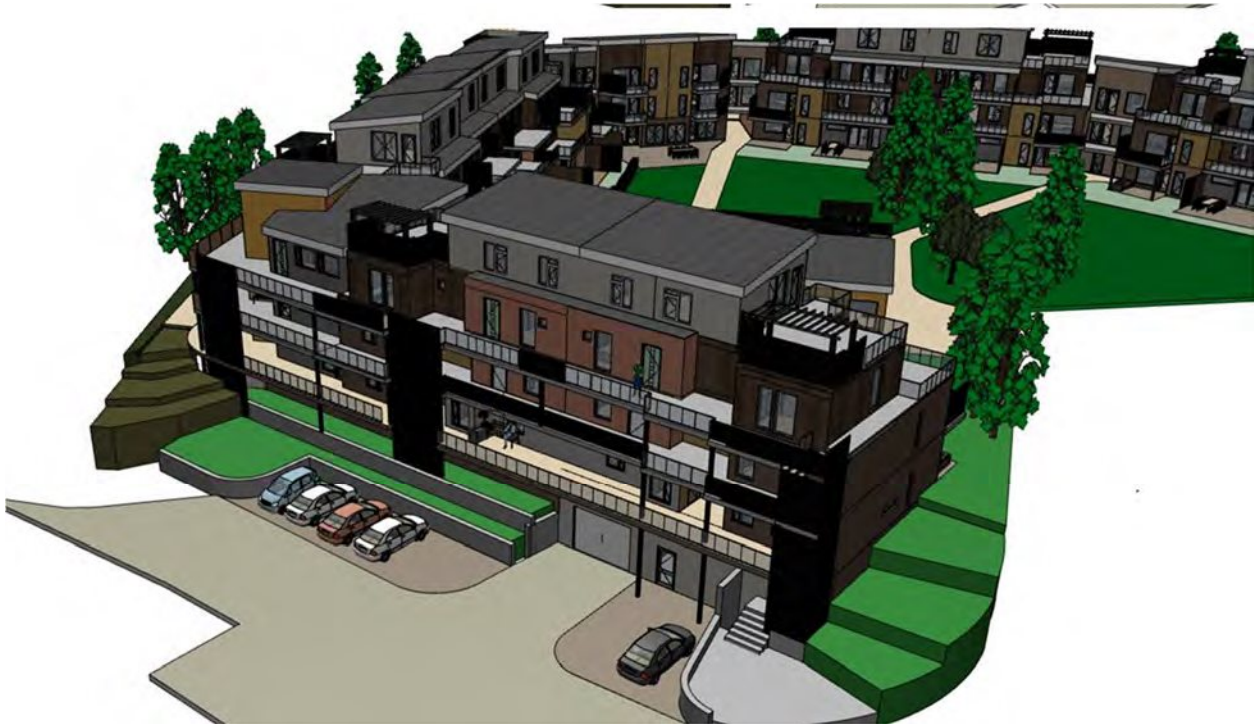
Figur 11.1 Illustrasjon av «hesteskoen»

Planlagte tiltak er vist på situasjonsplan i tegning N02A08. Illustrasjon av «hesteskoen» er vist i figur 11.1.

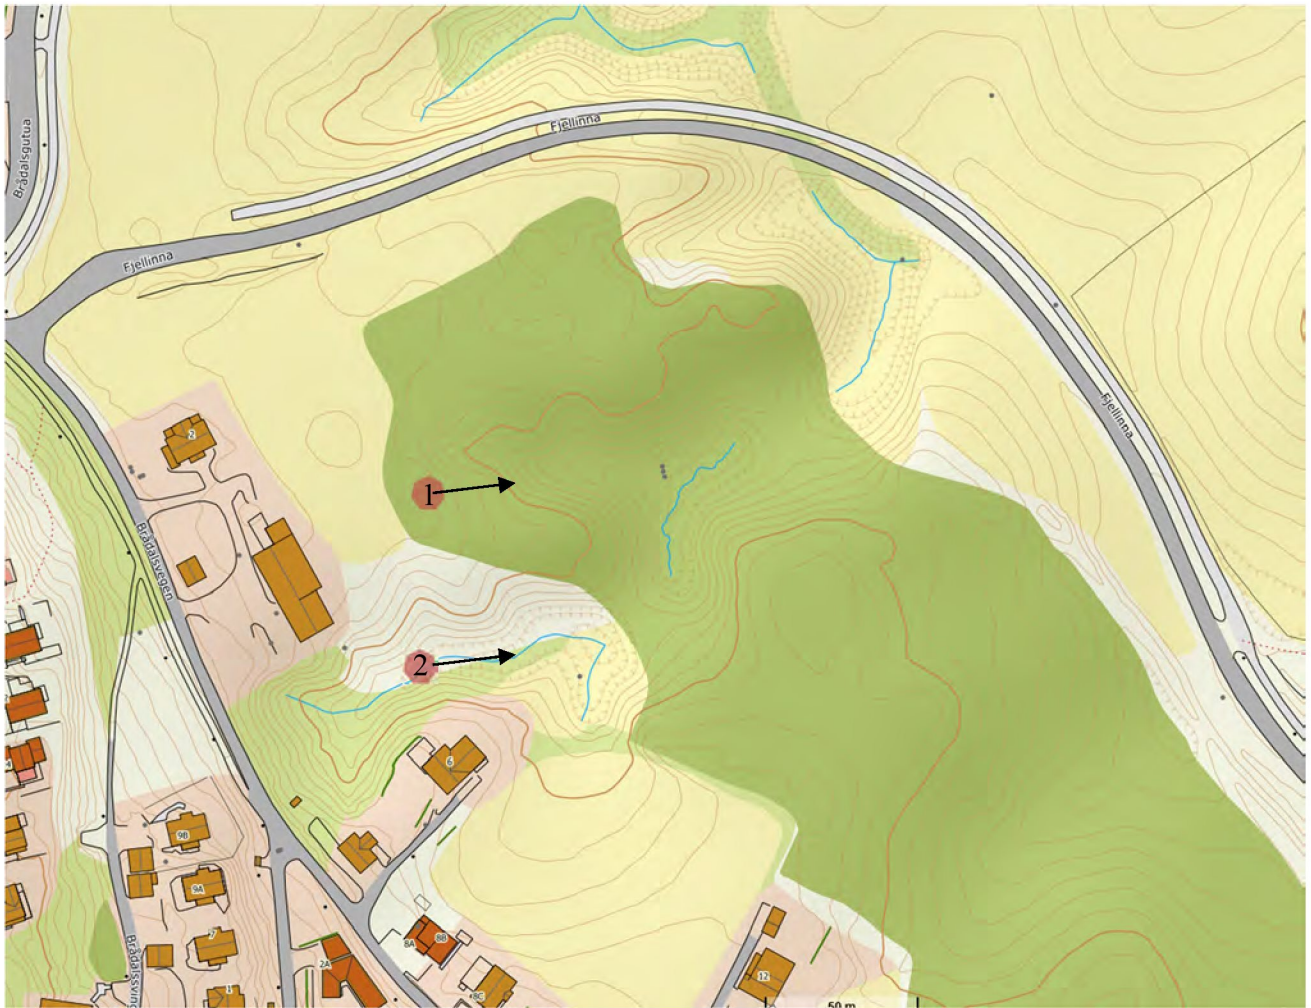
Oversiktskart som viser hvor bildene er tatt og retning (omtrentlig plassering)

Samtlige bilder er tatt under befarings 18. august 2021 (unntatt bilde 3).

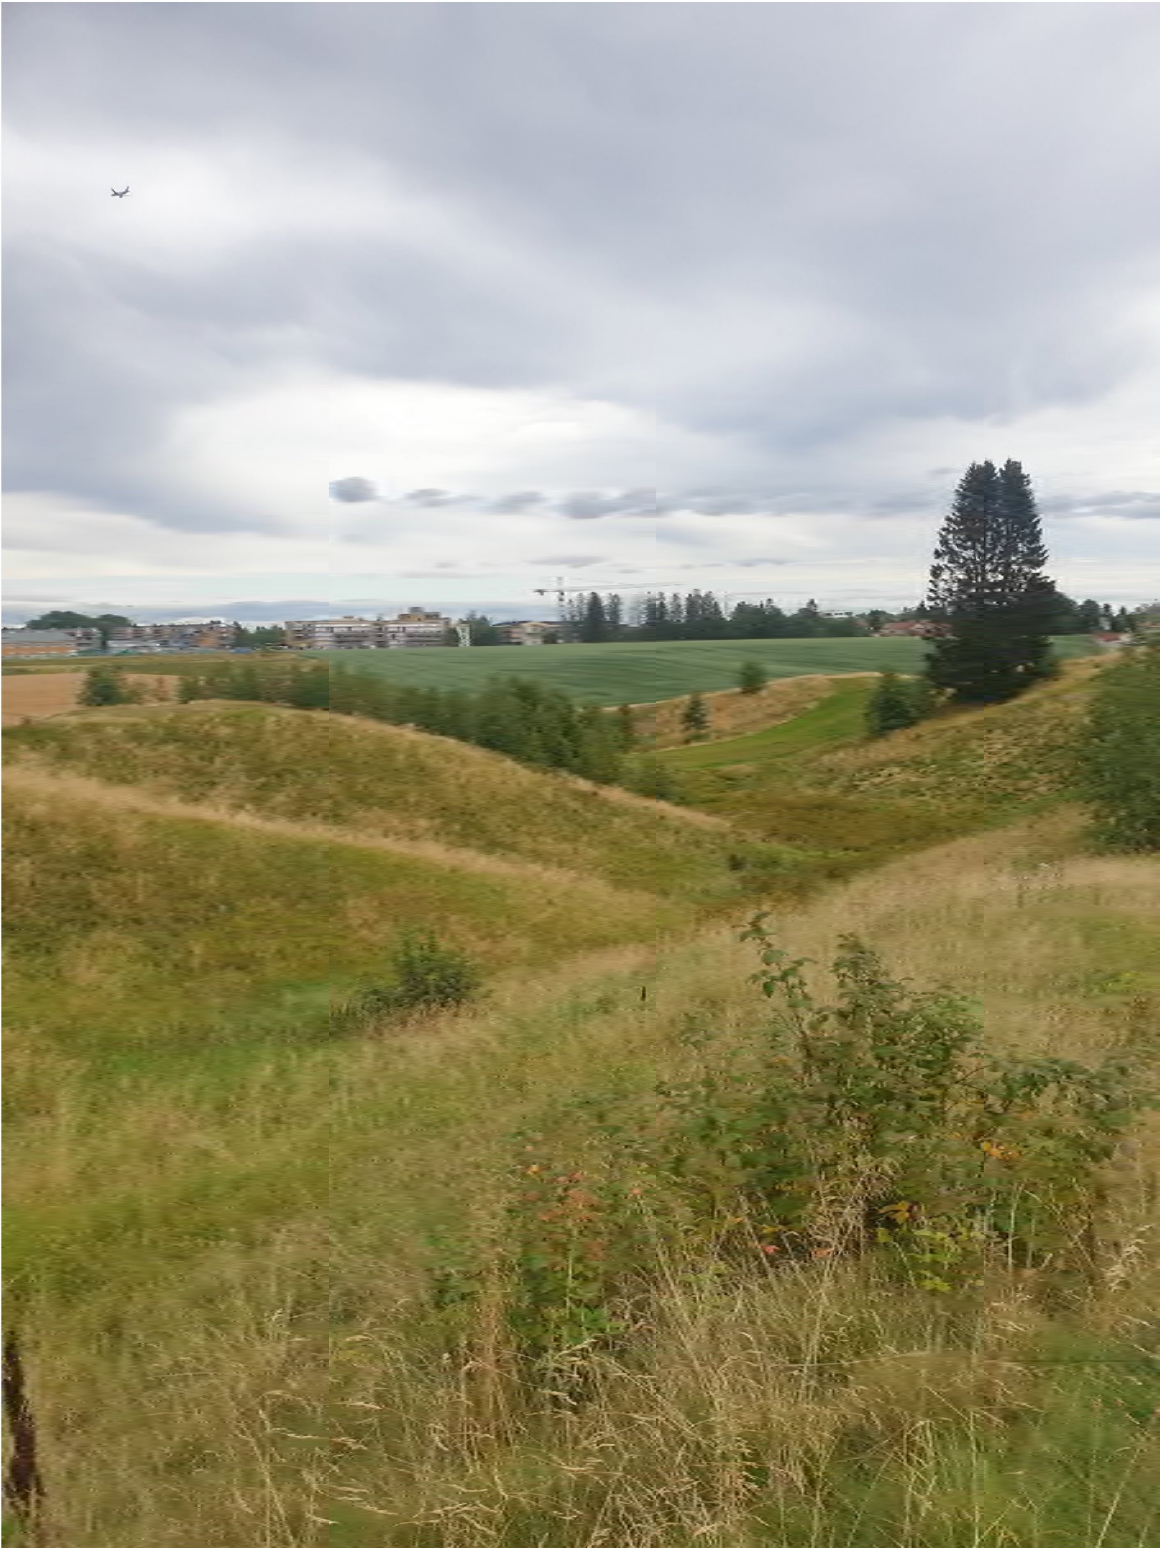
Bilde 1: Bilde av bekkedal v/ golfbanen

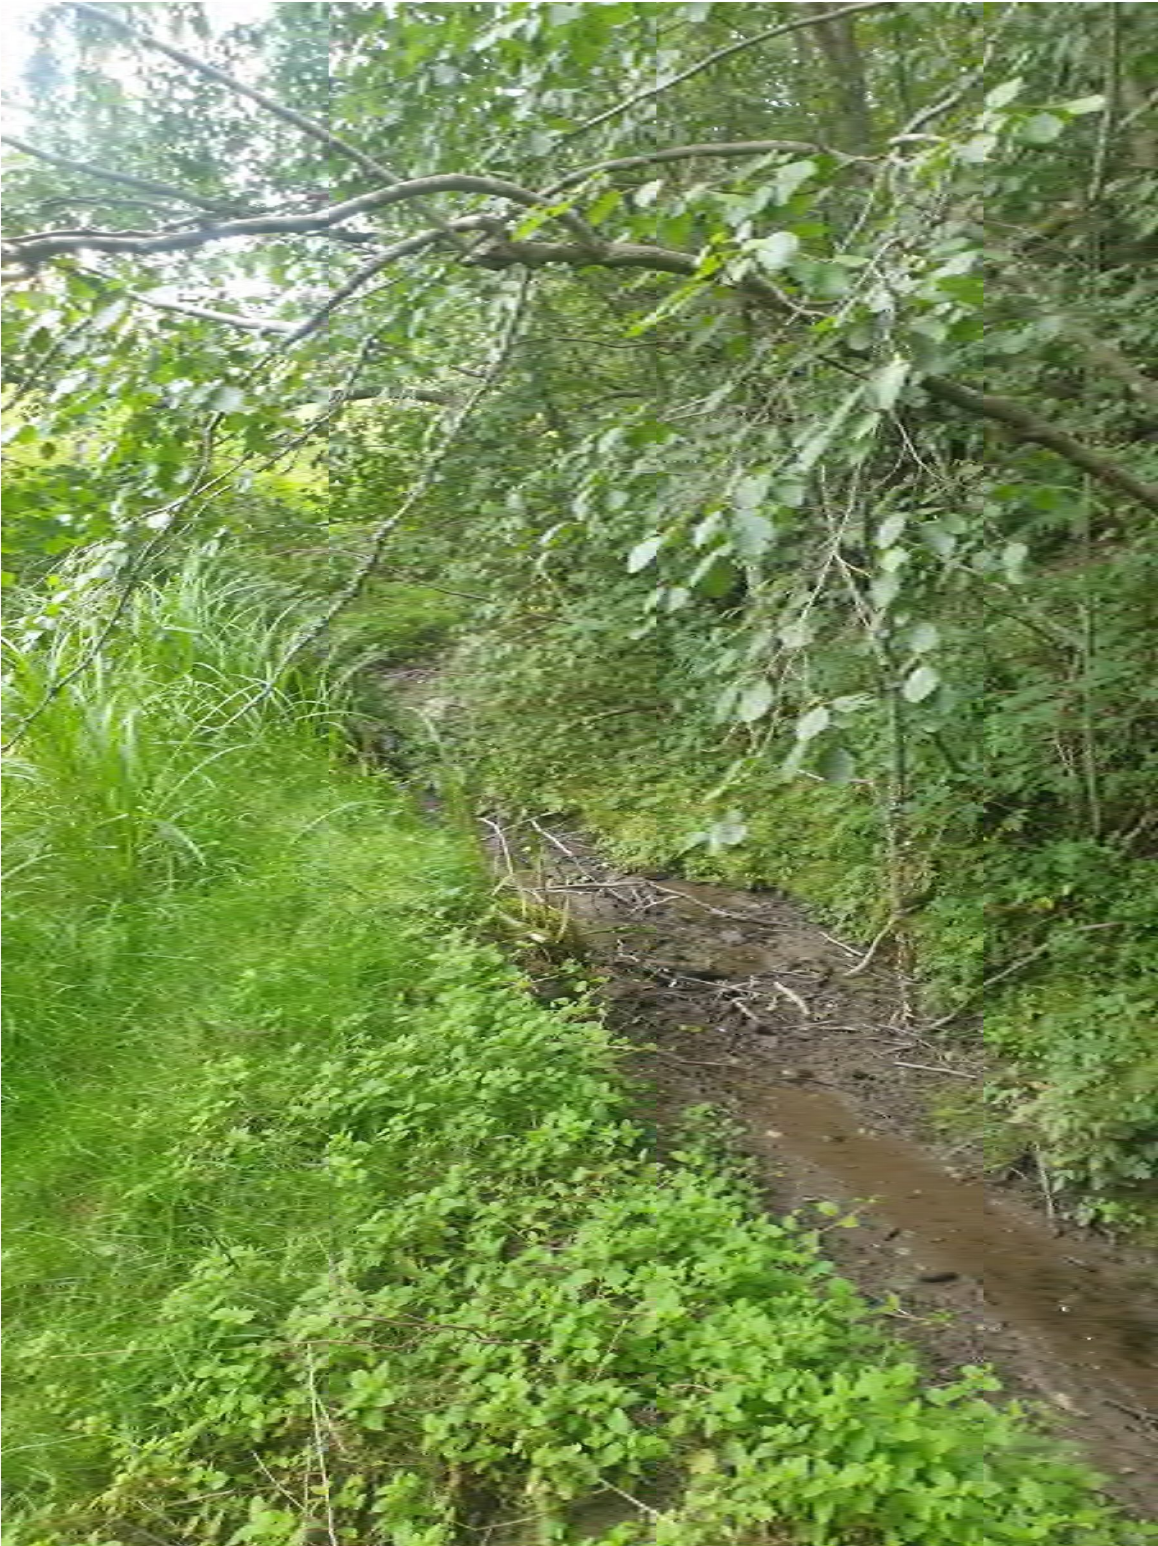
Bilde 2: Bilde fra bekkedal mellom Brådalsvegen 2 og 6

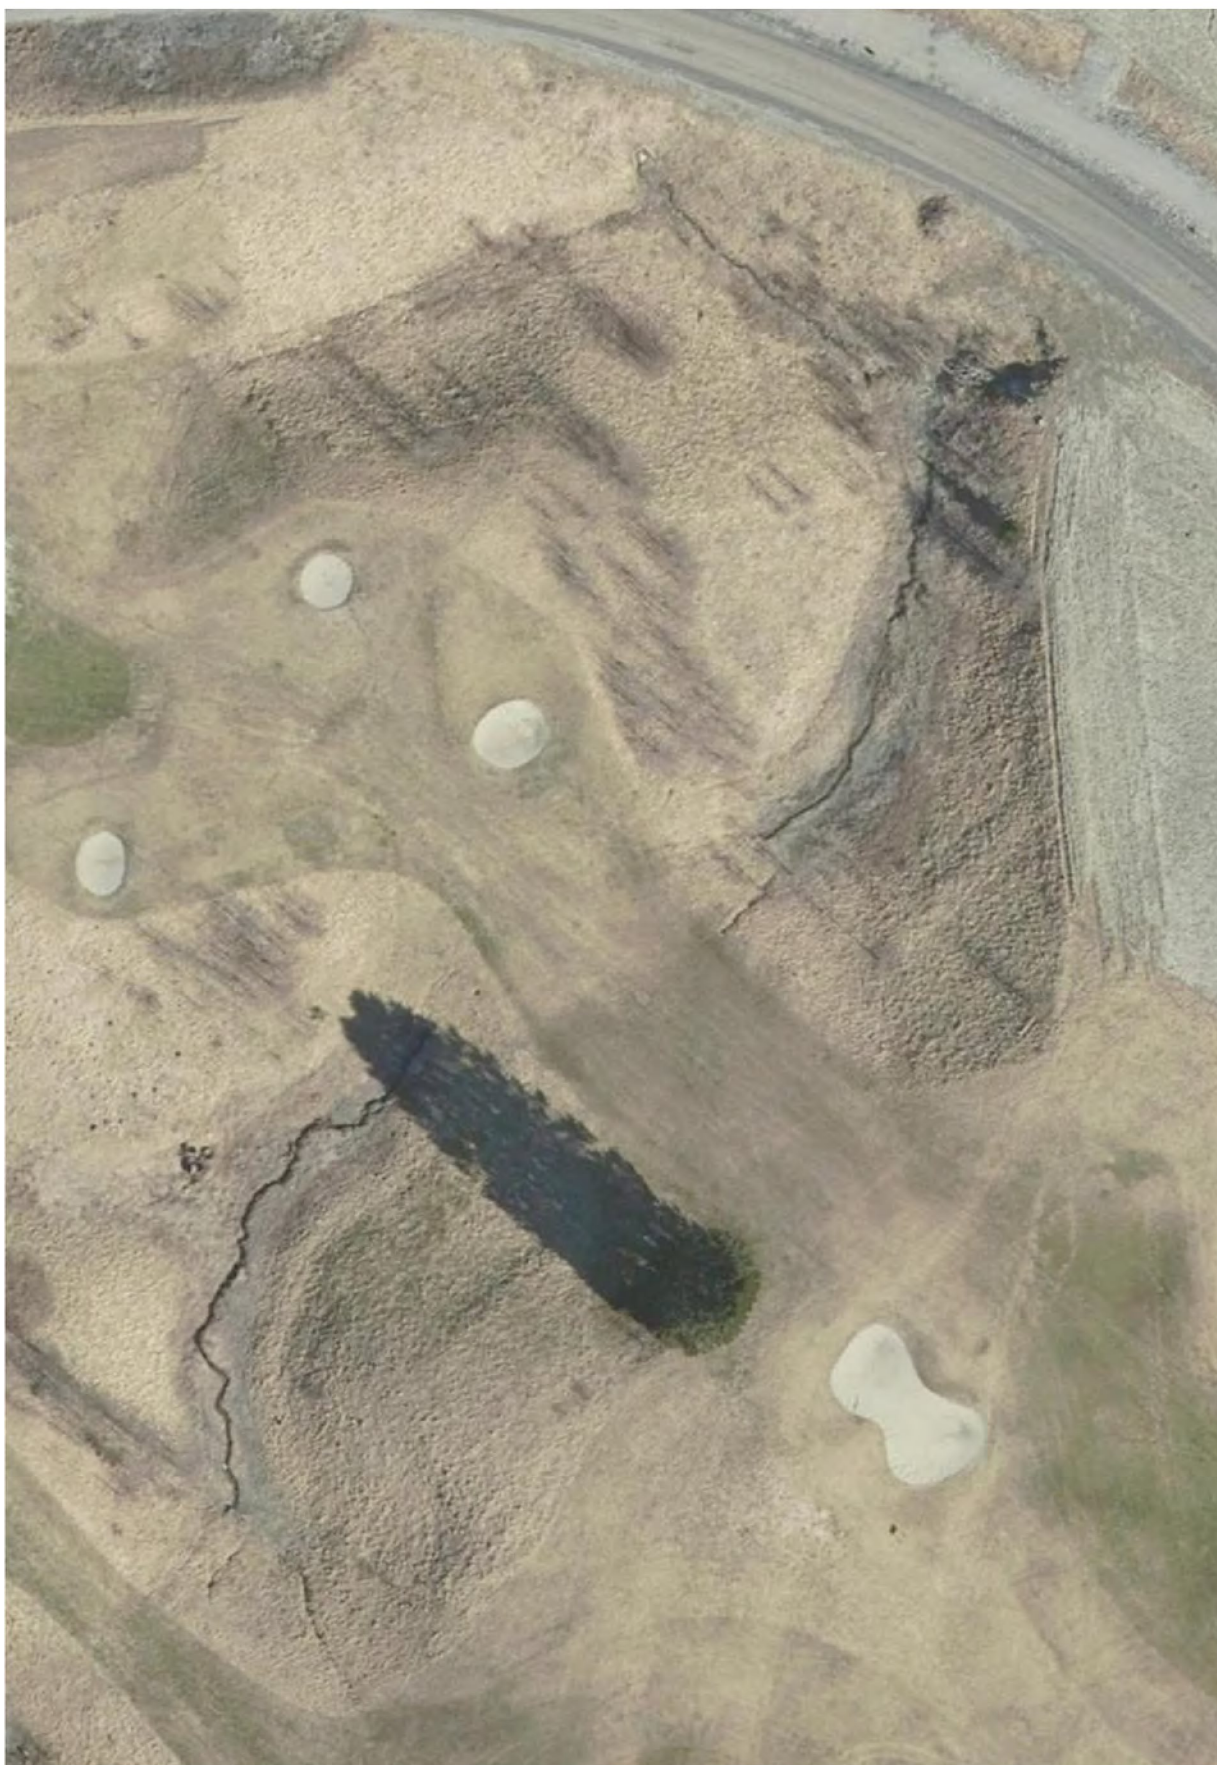
Bilde 3: Flyfoto fra 2021 fra bekkedaler v/ golfbanen

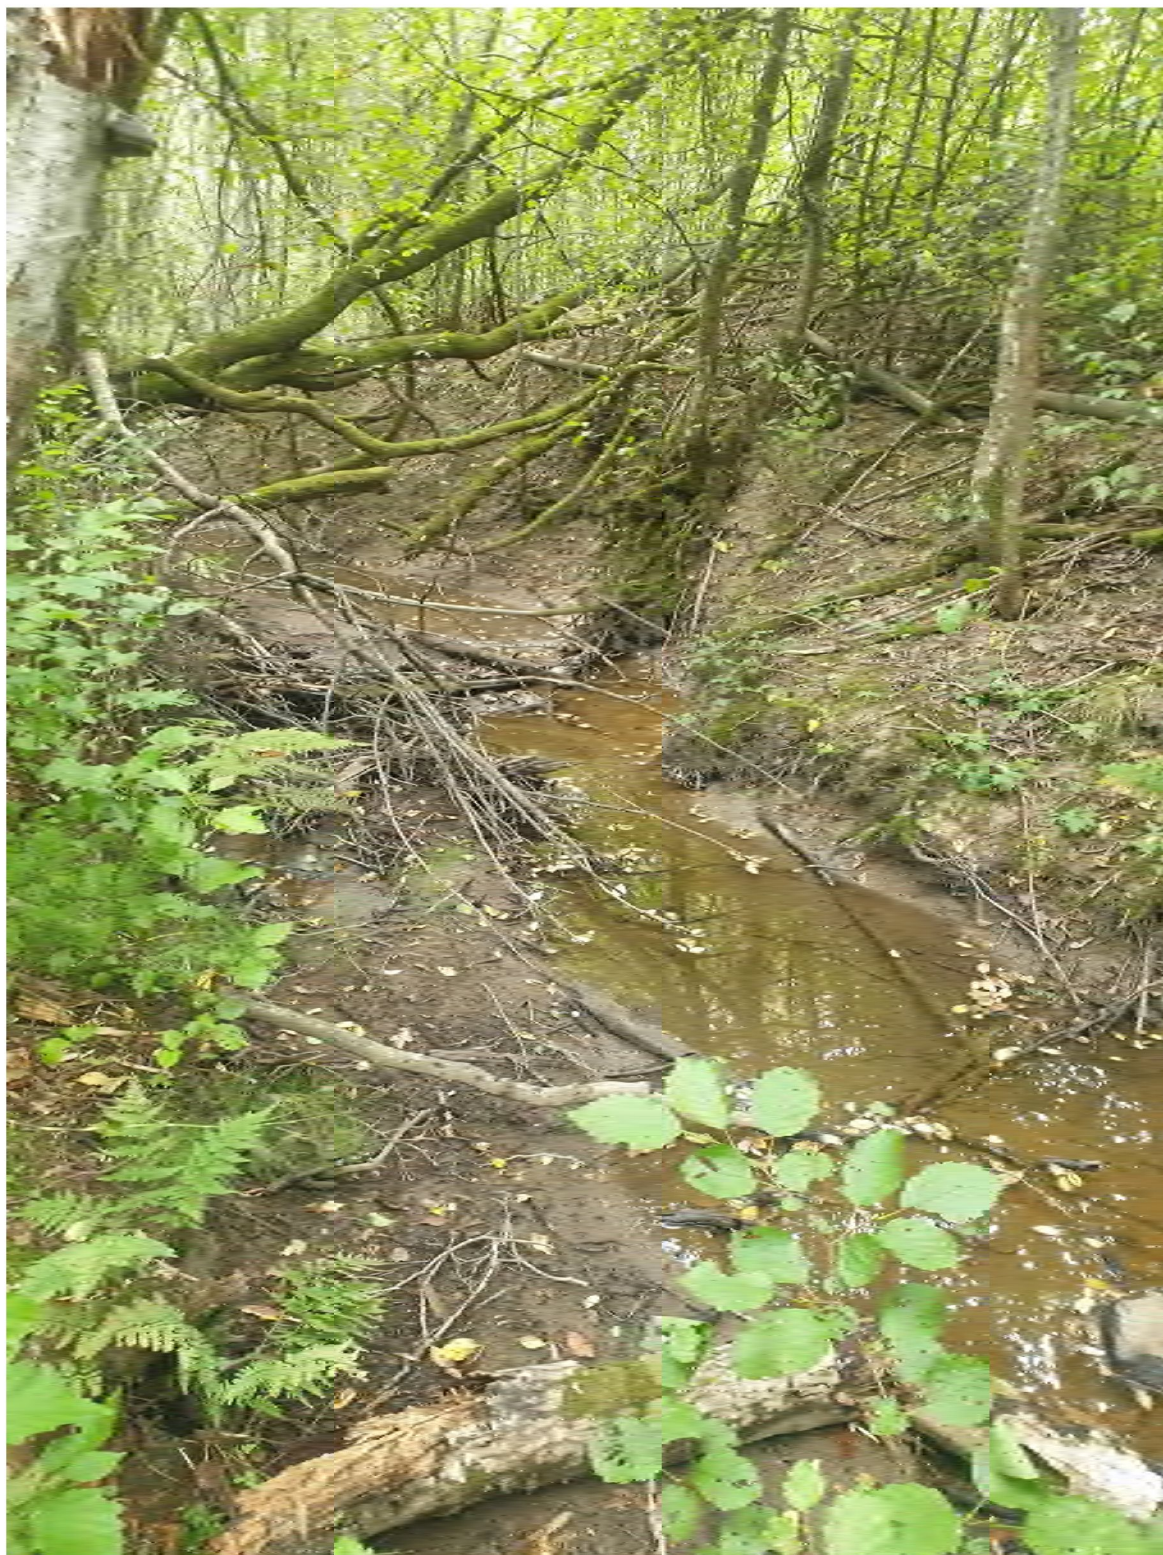
Bilde 4: Bilde fra bekkedal nedenfor Kulsrudstien 10

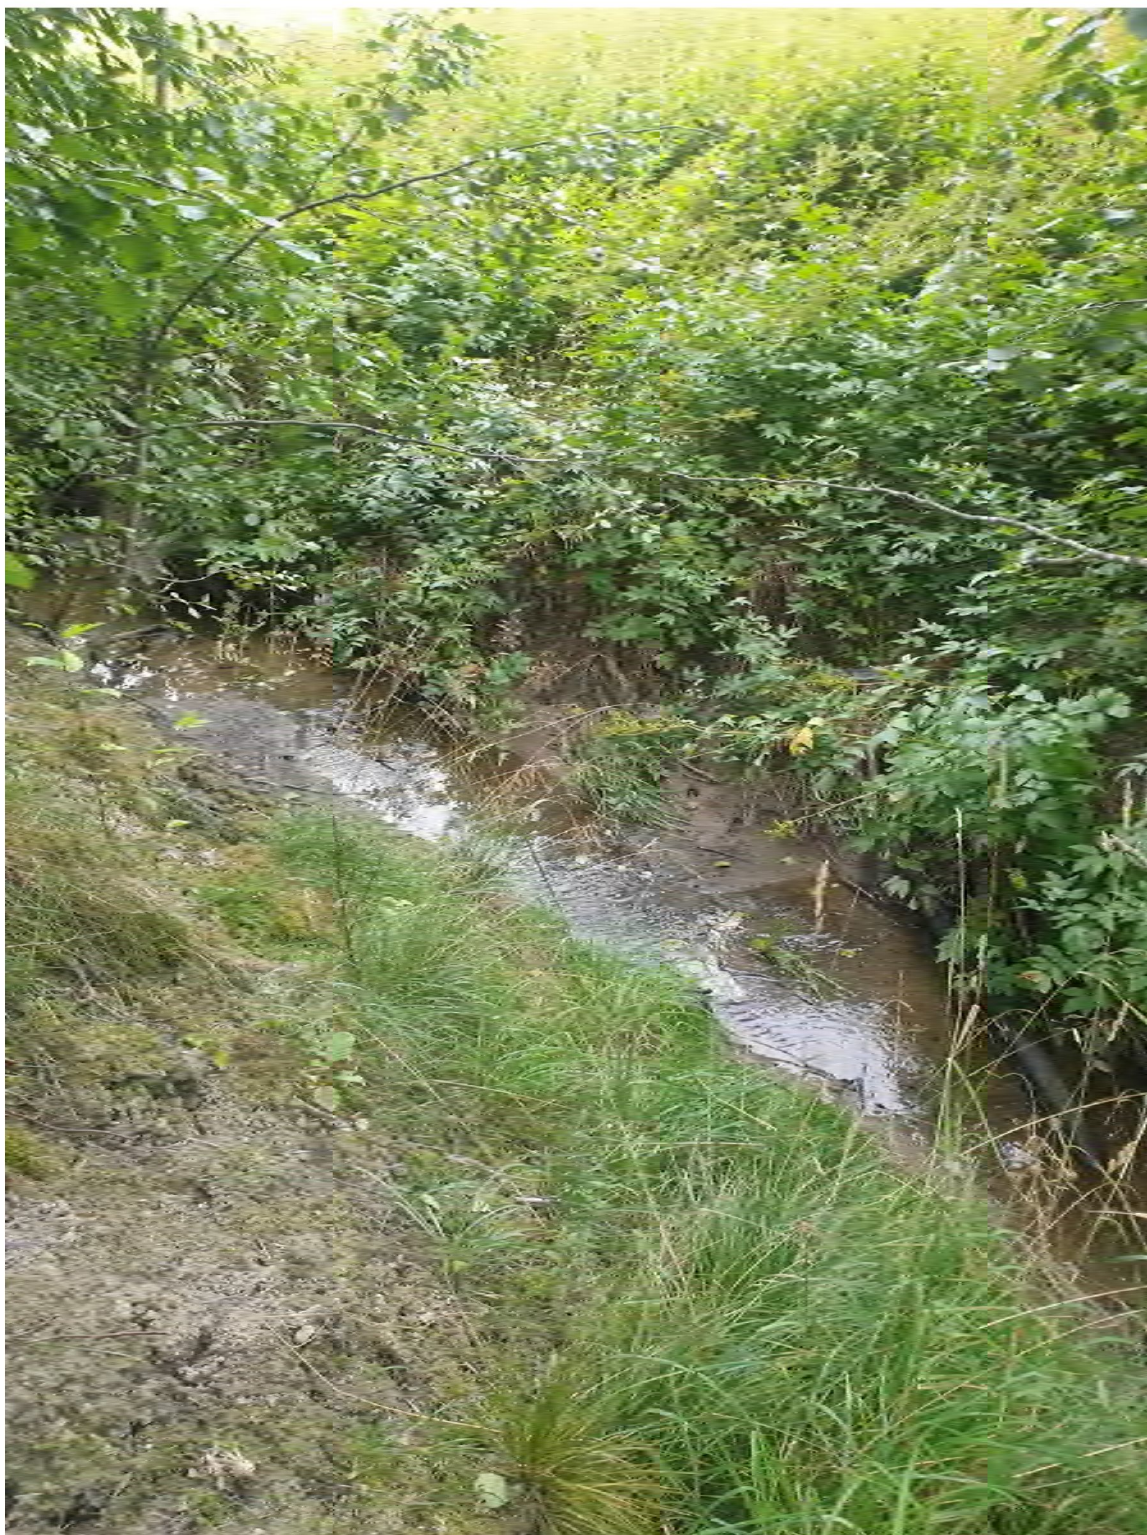
Bilde 5: Bilde fra bekkedal nedenfor Brådalsgutua 31

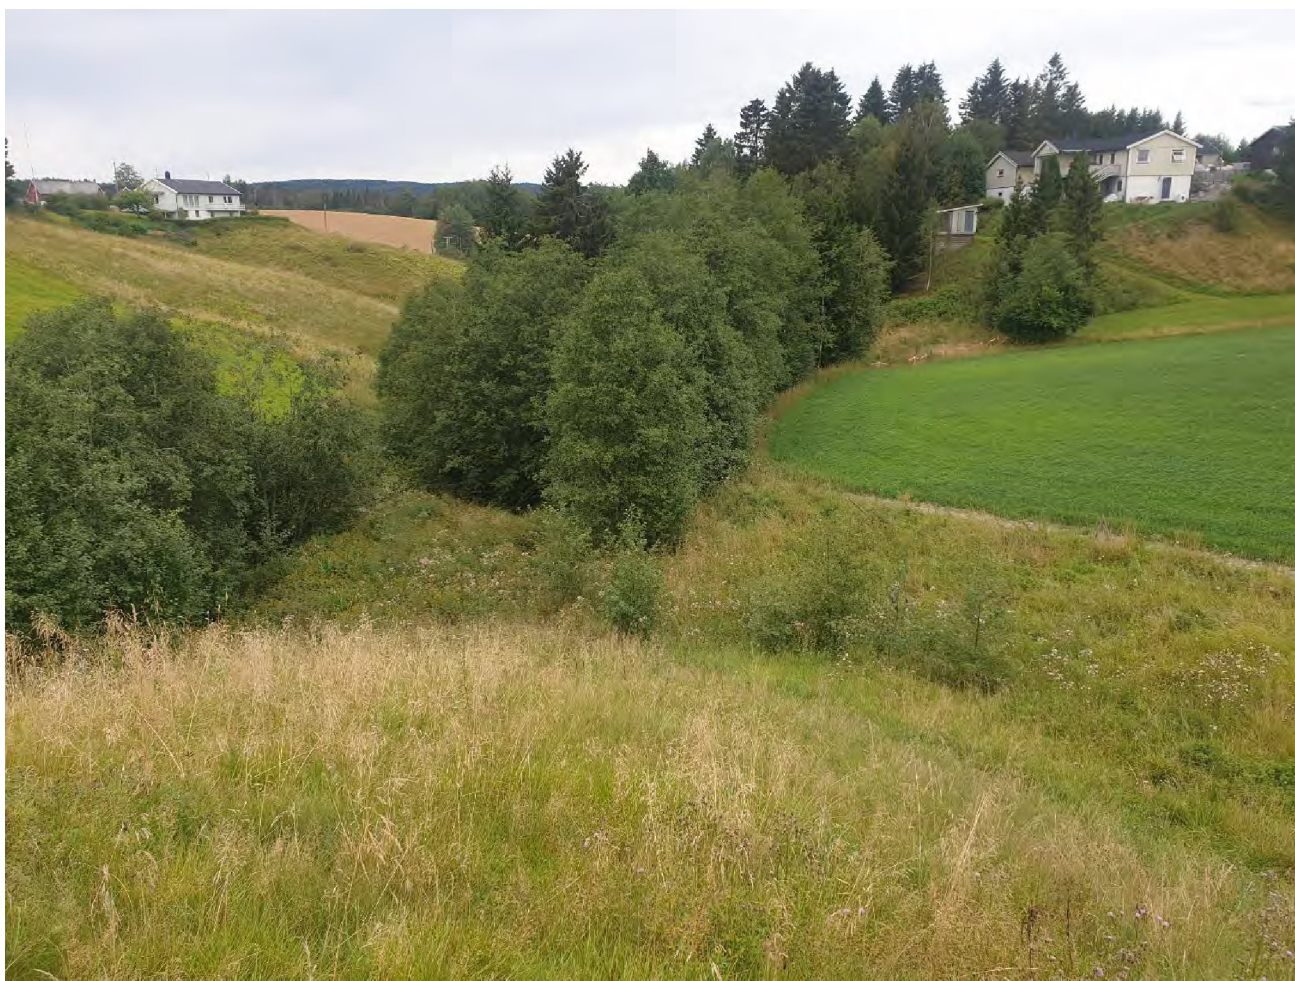
Bilde 6: Bilde av bekkedal nedenfor Brådalsgutua 31
